# 山形市埋蔵文化財調査年報

－平成13年度－

山形市教育委員会

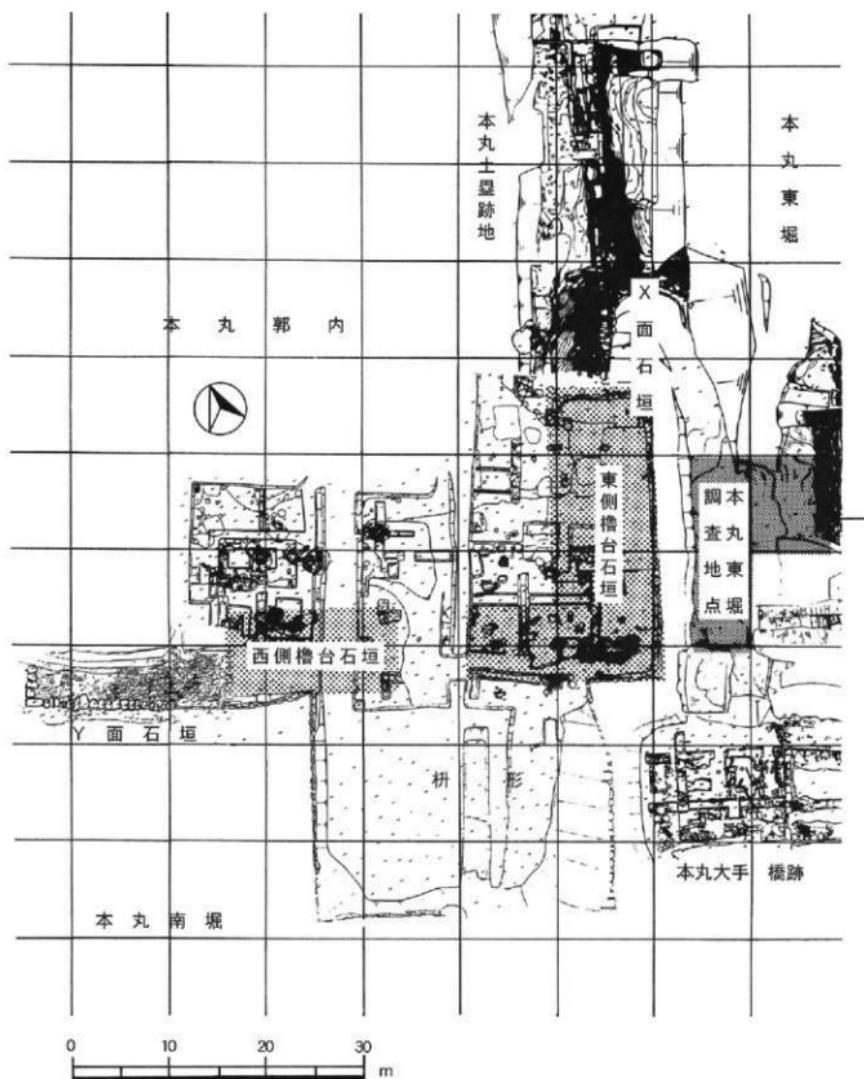
第2図 史跡山形城跡本丸大手門平面図 ( $S = 1/500$ )

今年度の調査範囲を仮称X面石垣の解体修復に伴う発掘調査地点のX地区と、仮称Y面石垣の解体修復に伴う発掘調査地点のY地区とに分割したほか、本丸堀地区も一部追加調査を行った。以下、地区ごとに詳細を述べる。

**石垣（X面石垣）**：平成12年度の発掘調査により全容が明らかになった石垣で、現存する範囲で長さ約14.5m・高さ約5.5mでおよそ7段の石積みを数え、裏込石の幅は最広1.2m、最狭1.0mで北側の土塁側壁に向かうに従い裏込の幅がやや狭くなる傾向を示しており、栗石には直径約10~20cmの安山岩・花崗岩を用いていた。石材はほとんどが安山岩で1.0~1.2mの控長をもち、石垣前面には割加工で現れた割面や旧表面にノミ搔きによる加工が施されていたが、最下層の根石に対しては表面加工を施していないことが明らかとなった。裏込層の一部にトレーナーを設定し断面観察を行ったところ、根石周辺の地山を約1m掘り下げた「根切り」の状態を示し、かつ川原石により安定的に固定されていることも明らかとなった。裏込めの背面にあたる地山部分は、基本層序の砂礫層であり栗石層との境界が不鮮明であったが、明らかな人為再堆積層を確認するには及ばなかったことから、栗石を直接背面の地山まで据え付けたものと考えられる。この石垣は「打ち込みハギ」「乱積み」による施工で基本的には檜台石垣と同時期に建設されたものが基礎となるが、それ以降改修や崩壊に係る資料はなく、今回の発掘調査においても詳細な石垣の変遷は捉えられなかった。ただし、裏込層より瓦類・石鉢・かわらけなどが出土している。軒平瓦には「宝珠文」を中心飾りにもつものがあり、石垣構築に係る年代を示す可能性がある。

**石垣（Y面石垣）**：平成11年度の発掘調査により新規発見の石垣で、復原の参考にしている古絵図に記載のない石垣である。西側檜台石垣根石より上3~4段が西に約20m延長し、西端には直方体加工隅石が算木積みで4段現存していた。Y面石垣隅より側面方向では石垣が4~5石続いて地山に留まっていた。現状で堀側の石垣は7~8段の石積みを数えるが、標高約128.5m付近で止まり最上部は崩落した際に堀側に身を乗り出した様な状態で発見されていることから、本来は更に高かった可能性がある。

今回の調査は、山形城の石垣構築技術を確認する目的で行った。その結果、いずれの石垣も檜台・樹形石垣と工法的にもほぼ同時期の普請による石垣であると認識した。そのほか、本丸堀を一部追加調査し、堀内堆積土の上層から瓦・陶磁器・石製品・土製品・木製品・金属製品・動物遺体等が出土した。

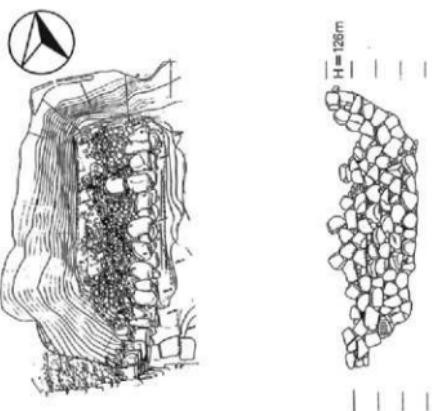
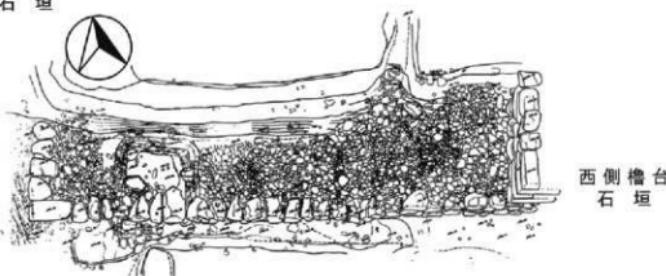
第3図 X面石垣・Y面石垣平面立面図 (S = 1/200)

裏込石の幅は上段（石垣最上位より2・3段目）では約3.5（二間）mあるが、中段（石垣同じく5・6段目）より下では約2（一間）mと狭くなる傾向が認められた。更に、裏込層の一部にトレーナーを設定し断面観察を行ったところ、X面石垣同様「根切り」の状態を示し、かつ根石直後にあたる位置に「控え石材」と呼ぶ石材固定を目的にしたと考えられる石が一部で確認された。この石材は石垣石材よりやや小さい規模で、ただし割加工などを一切施していないものである。石垣根石をより強固に固定する意図が窺える。

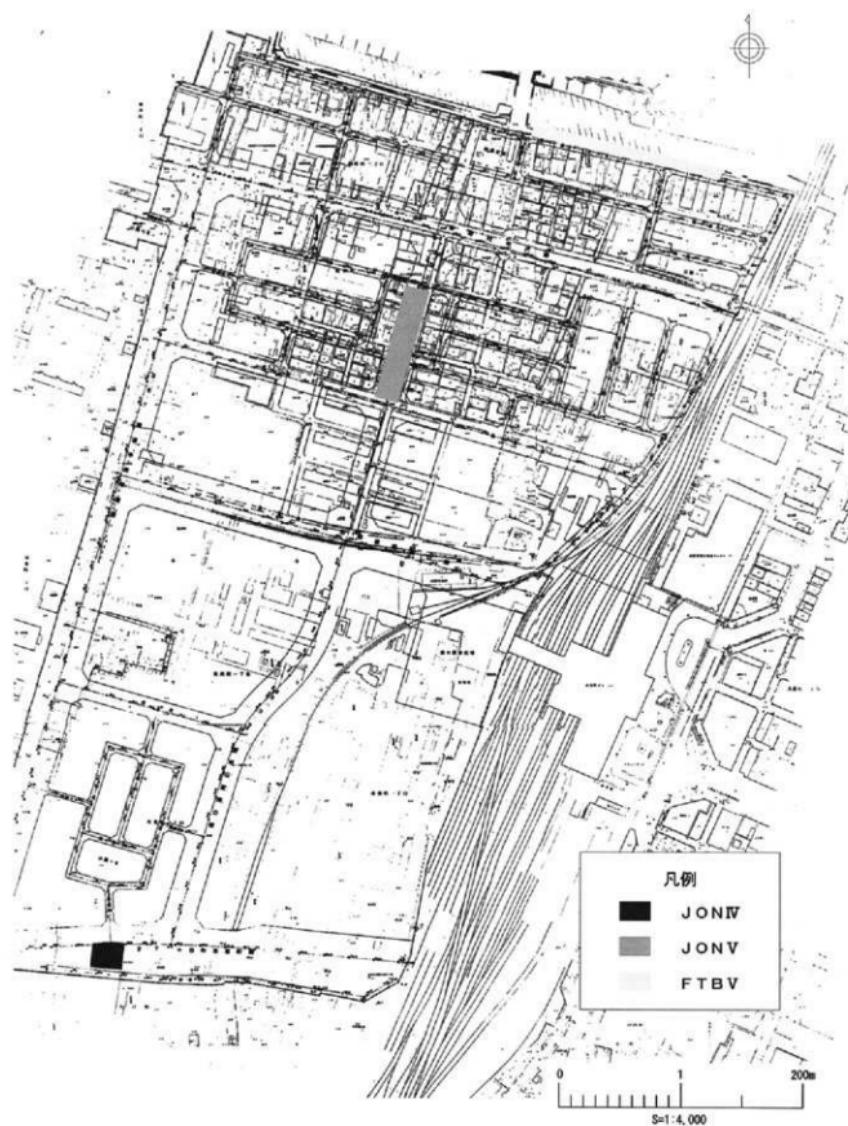
第4図 双葉町遺跡・城南町一丁目遺跡調査位置図

JON V：検出された遺構は近世初頭の土坑・井戸跡・溝跡、平安時代の竪穴住居跡、縄文時代中期の柱穴群及び遺物包含層を中心とする。近世と、平安時代・縄文時代の二時期相当の文化層が確認された。詳細については現在整理途中である

JON VI：検出された遺構は近世初頭の土坑・井戸跡・溝跡である。詳細については現在整理途中である。

FTBV：検出された遺構は山形城三の丸堀跡と考えられる。出土遺物は近代以降の遺物のみであり、遺構についても、堀の機能時期など詳細については現在整理途中である。

平成13年度の城南町一丁目遺跡・双葉町遺跡の調査については、いずれも山形駅西土地区画整理事業に伴う道路建設工事に先立つ緊急発掘調査である。本年度の発掘調査により、城南町一丁目遺跡の範囲は更に北西方向に、双葉町遺跡は南方向への広がりが認められた。また JON V 遺跡では、城南町一丁目遺跡の従前の調査でも散見されていた縄文時代の遺物群が、初めて遺構と共に検出された。

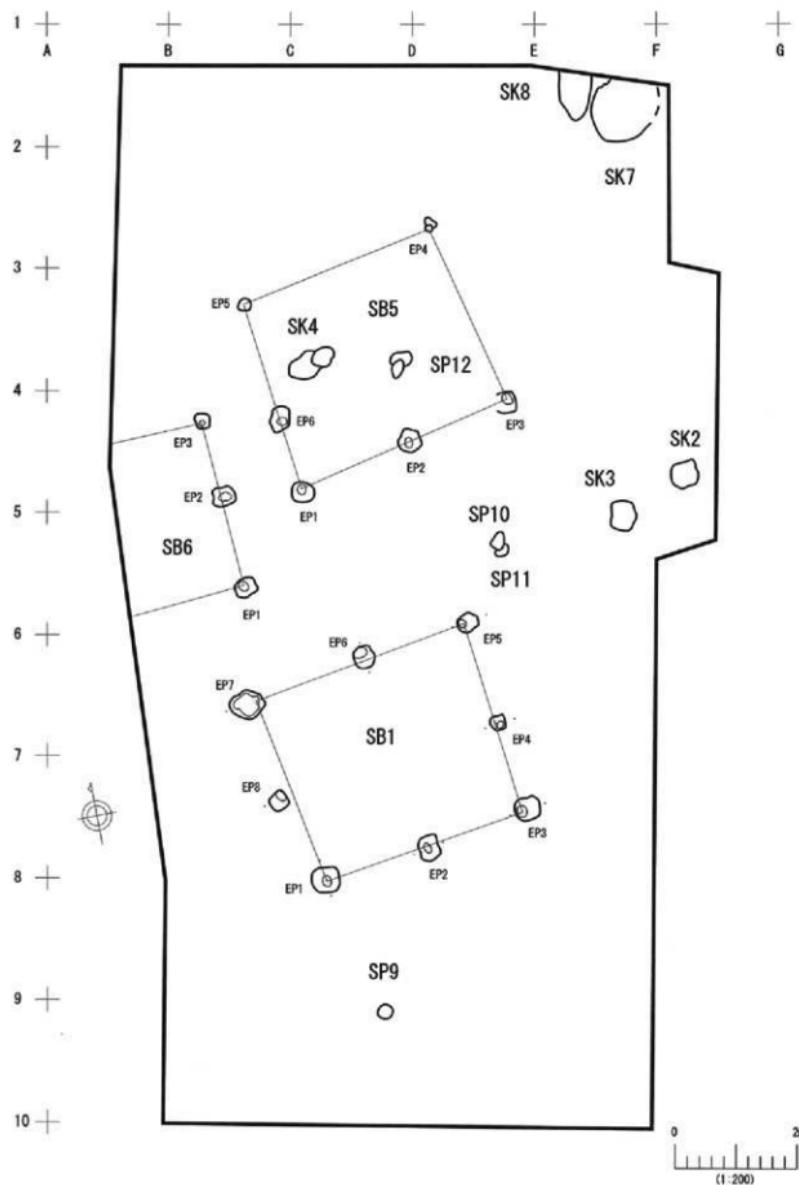
第5図 吉原III遺跡遺構配置図

今回の調査で検出された遺構は掘立柱建物跡3棟及び土坑数基である。その他の遺構は、近代以降の船橋及び搅乱であった。掘立柱建物跡は、梁行2間、桁行2軒の建物跡及び規模不明の建物跡で、各柱穴間の長さは約160cmを測る。柱穴内からは、8世紀末葉～9世紀前葉の土師器、須恵器が出土したが、いずれも小破片で、明確に器種が判別できるものは少なかった。

土坑はいずれも検出面からの深さが非常に浅く、その用途を判断することはできなかった。掘立柱建物跡同様8世紀末葉～9世紀前葉の土師器、須恵器が出土したが、器種を判断できるものは少なかった。

過去の分布調査では、遺跡西側の範囲が明確でなかったが、今回の調査により、これまで確認された範囲よりも更に西側へ伸びることが確認された。また、検出された掘立柱建物跡は、これまで同遺跡で検出された掘立柱建物跡とほぼ同様の状況を呈しており、建物域の範囲を確定するための一資料を得ることができた。

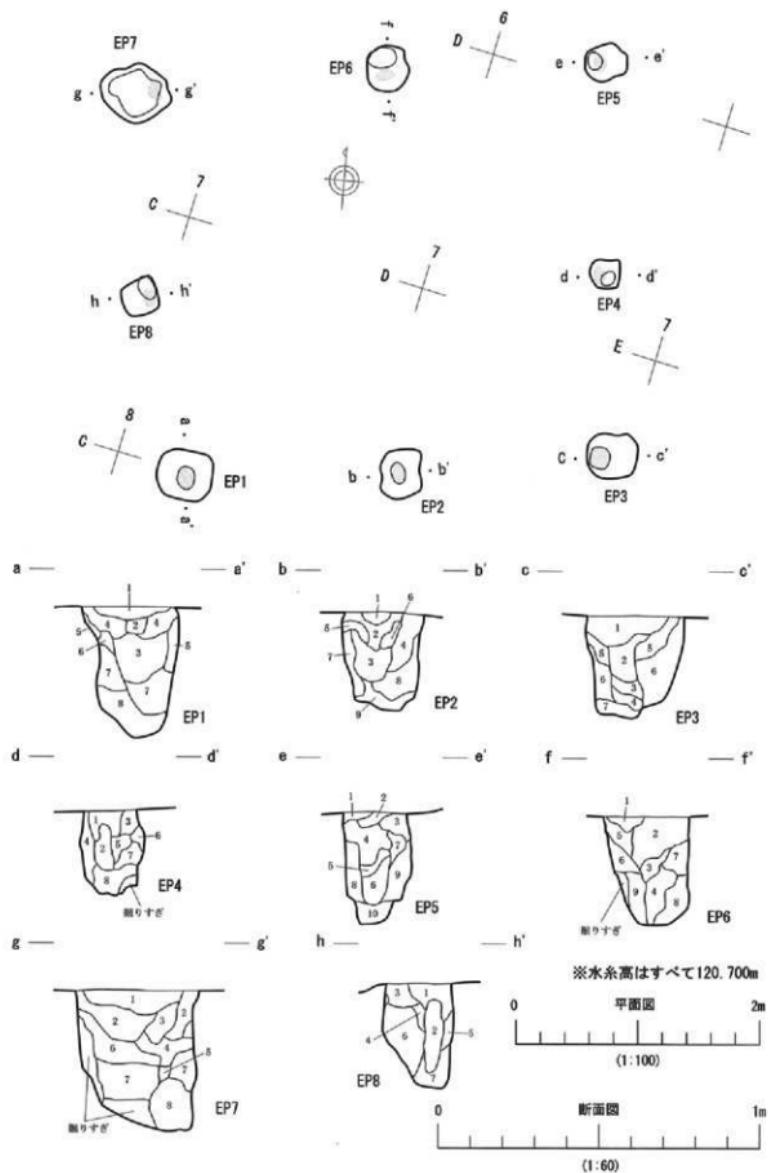
第6図 吉原III遺跡 SB1 平面図

1	10YR 3 / 1 黒褐色シルト	炭酸じる。
	2	10YR 2 / 1 黒色シルト	炭酸じる。
	3	10YR 3 / 1 黒褐色シルト	10YR1.7 / 1 黑色シルト(直徑3~5mm)・地山(10YR 6 / 4にぶい黄褐色粘土)・直徑3~5mmブロック塊に混じる。
EP 1	4	10YR 3 / 1 黒褐色シルト	地山(10YR 6 / 4にぶい黄褐色粘土)ブロック混じる。
	5	10YR 6 / 4にぶい黄褐色シルト	地山崩落土。
	6	10YR 3 / 1 黒褐色シルト	F4と比べて地山ブロックの混入が多い。
	7	10YR 6 / 4にぶい黄褐色シルト	10YR 2 / 1 黒色シルト混じる。
	8	10YR 6 / 4にぶい黄褐色シルト	10YR 2 / 1 黑色シルト・25Y 6 / 2 灰褐色シルト混じる。
	1	10YR 3 / 1 黒褐色シルト	土範囲含む。炭(直徑3~5mm)混じる。
	2	10YR 2 / 1 黒色シルト	地山(10YR 6 / 4にぶい黄褐色粘土)ブロック、炭(直徑3~5mm)混じる。
	3	10YR 2 / 1 黑色シルト	地山(10YR 6 / 4にぶい黄褐色粘土)・直徑2~3mm・10YR1.7 / 1 黑色シルトブロック(直徑5~8mm)・炭(直徑3~5mm)混じる。
EP 2	4	10YR 3 / 1 黒褐色シルト	地山(10YR 6 / 4にぶい黄褐色粘土)ブロック(直徑10~12mm)混じる。
	5	10YR 7 / 6 明褐色粘土	10YR1.7 / 1 黑色シルト(直徑10mm)混じる。
	6	10YR 2 / 1 黑色シルト	地山(10YR 6 / 4にぶい黄褐色粘土)ブロック、炭(直徑3~5mm)混じる。
	7	25Y 7 / 2 灰褐色粘土	10YR1.7 / 1 黑色シルト・地山(25Y 7 / 2 灰褐色シルト)混じる。地山崩落土。
	8	10YR 5 / 4 にぶい黄褐色粘土	10YR1.7 / 1 黑色シルト・地山(25Y 7 / 2 灰褐色シルト)混じる。地山崩落土。
	9	25Y 7 / 2 灰褐色粘土	地山(10YR 5 / 4にぶい黄褐色粘土)・10YR1.7 / 1 黑色シルト混じる。

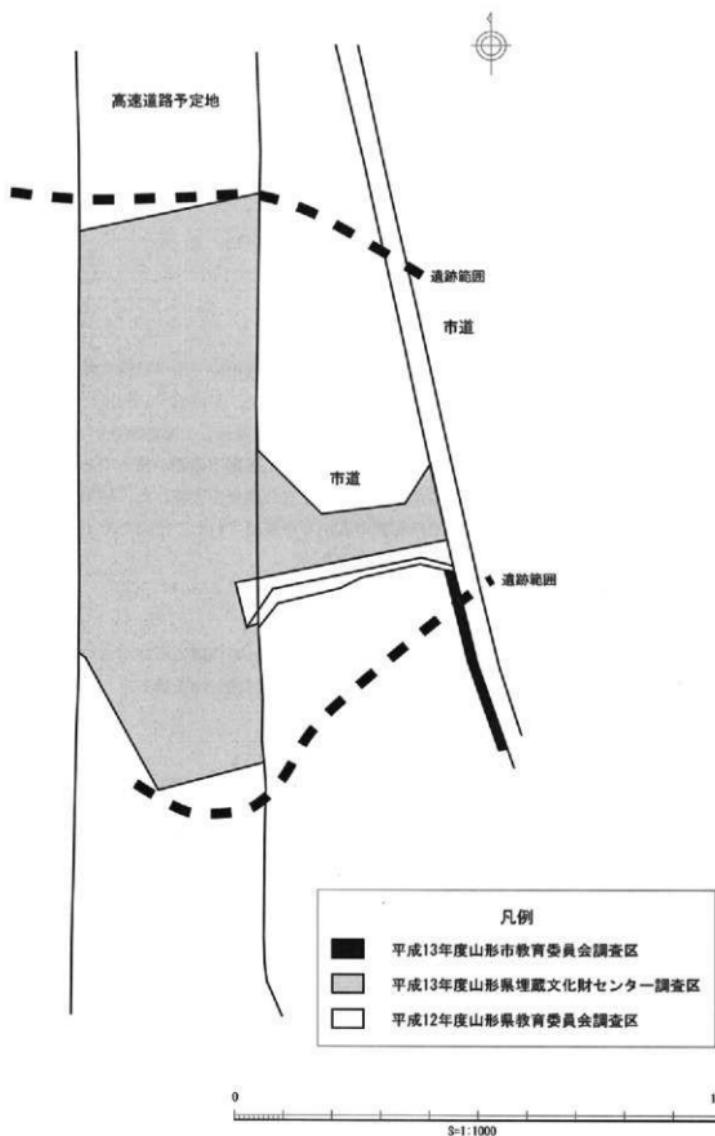
第7図 洪江遺跡調査概要図

大字渋江地区において、山形市建設部道路維持課により市道田中三条ノ目線拡幅工事事業が計画され、当市教育委員会に埋蔵文化財の有無について照会があった。平成11～13年度には財山形県埋蔵文化財センター及び山形県教育庁文化財課（当時）による「渋江遺跡」の発掘調査が実施されており、当事業予定地はその遺跡範囲に隣接しており、かつ発掘調査工事掘削範囲が狭小であることから、山形市教育委員会では平成13年11月に工事の進捗に合わせて立会調査を実施した。結果、調査区内の東端部に遺構・遺物の広がりが認められ、遺跡範囲の広がりが確認された。そのため工事と併行して発掘調査を実施し、記録による保存をはかる運びとなった。

検出された遺構は古墳時代中期前葉の竪穴住居跡1棟、時期不明の土坑1基である。出土遺物・遺構については現在整理途中であるが、5世紀代の年代と考えられる。出土遺物は土師器・甕・高台・高壙等である。（財山形県埋蔵文化財センター及び山形県教育庁文化財課調査時に検出された、近世墓群の広がりは確認されなかった。

本調査区からは古墳時代中期前葉の竪穴住居跡1棟が検出された。今回の立会調査により、平成12年度県文化財課・平成13年度山形県埋蔵文化財センター調査区に隣接して更に東側に遺跡範囲が広がることが確認された。しかし、当調査区内において南側への広がりは確認されなかった。西側隣接地の山形県埋蔵文化財センター調査区で検出されている古墳時代の遺構・遺物と同様の様相を呈しているものと判断された。今後、双方の成果を合わせて検討する必要があると思われる。

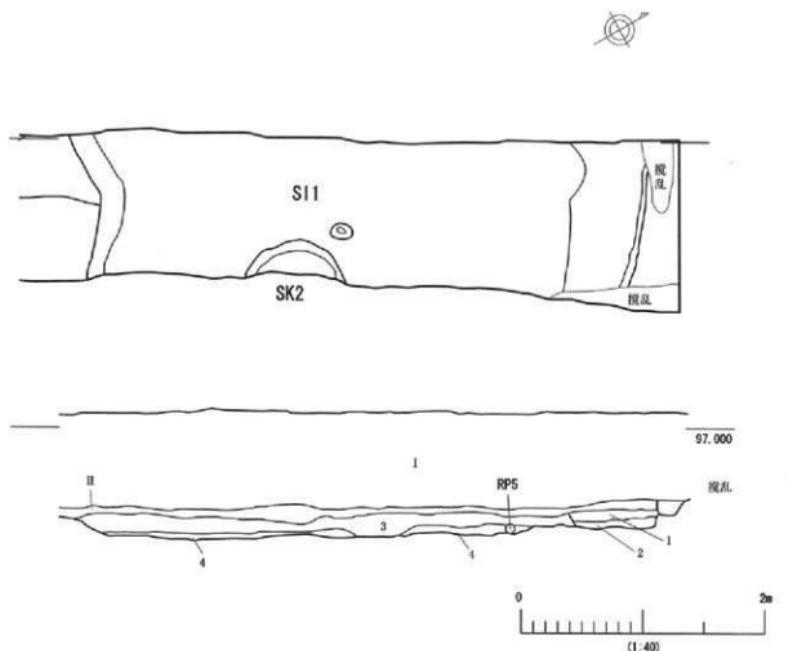
第8図 渋江遺跡 SI1 平面図・断面図

層位	土色・土質	注記
I	10YR 4/1 暗灰色シルト	耕作土
II	10YR 3/2 黒褐色シルト	近世の包含層か?
1	10YR 6/1 暗灰色シルト	粗砂わすかに混じる。
2	10YR 2/1 黒色シルト	炭化物層。遺物包含。
3	25Y 6/1 黄灰色シルト	SI 1 覆土。均質。
4	10YR 2/1 黑色シルト	SI 1 覆土。炭化物層。
5	10YR 2/1 黑色シルト	炭混じる。
