# 山形城跡本丸堀発掘調査概報

山形市教育委員会

- 1 本書は、国指定史跡「山形城跡」（霞城公園）の整備事業が実施されるにあたり、本丸堀の位置を確認するために、平成6、7年に山形市教育委員会が行なった発掘調査の報告書である。
- 2 調査は、平成6年7月から10月に本丸北堀について第1次調査として実施し、平成7年7月から9月に本丸西堀について第2次調査として実施した。なお、平成3年度に本丸堀の位置確認のために地下レーダー探査を行なっており、この探査結果の検証を調査目的のひとつとしている。
- 3 調査体制は下記のとおりである。

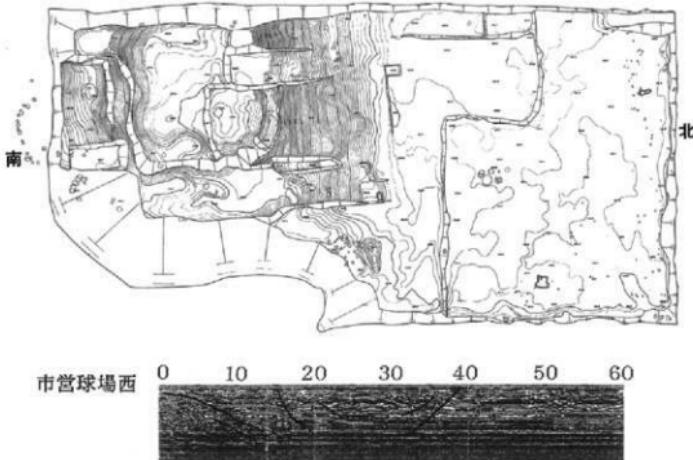
第3図 A調査区検出遺物平面図

A区で確認された遺構は、本丸北堀の二の丸側法面である。調査区設定の時点では、本丸北堀を調査区のほぼ中央に想定していたが、結果的には約10mほど南にずれていたため、本丸側の法面を検出することができなかった。よって今回の調査では、堀幅や本丸法面の形態等については未確認である。その他の部分で確認できた点については以下のとおりである。

二の丸側の堀肩を現地表下約1mで確認できた(標高約129.00m)。堀底の標高は約124.50mで、堀肩からの高低差は約4.5mである。また堀幅については本丸側の堀肩および法面が未確認であるため、約20m以上と推定するに留まる。なお本丸を埋めている土砂は本丸側からの傾斜で堆積している。

二の丸法面上には、黄色粘土層が中段やや上方から堀底にかけて次第に厚みを増して堆積する。この粘土層は3層に分類され、上から砂質粘土層、植物質土を含む粘土層、そしてほぼ純粋な粘土層である。いずれの層中にも瓦、陶器等の遺物が含まれる。この粘土層を掘り下げるに、固くしまりのある砂質土の堀法面の整地層が現れる。堀法面の傾斜は、上部では比較的緩いが、下方は次第に角度を増して落ち込む。斜面中途の標高約126.00m付近では葦のような植物が自生しており、本丸堀は冠水され、水際がこの辺りであったことが推定される。堀法面の構造については石垣等を使用して構築したような形跡は認められない。

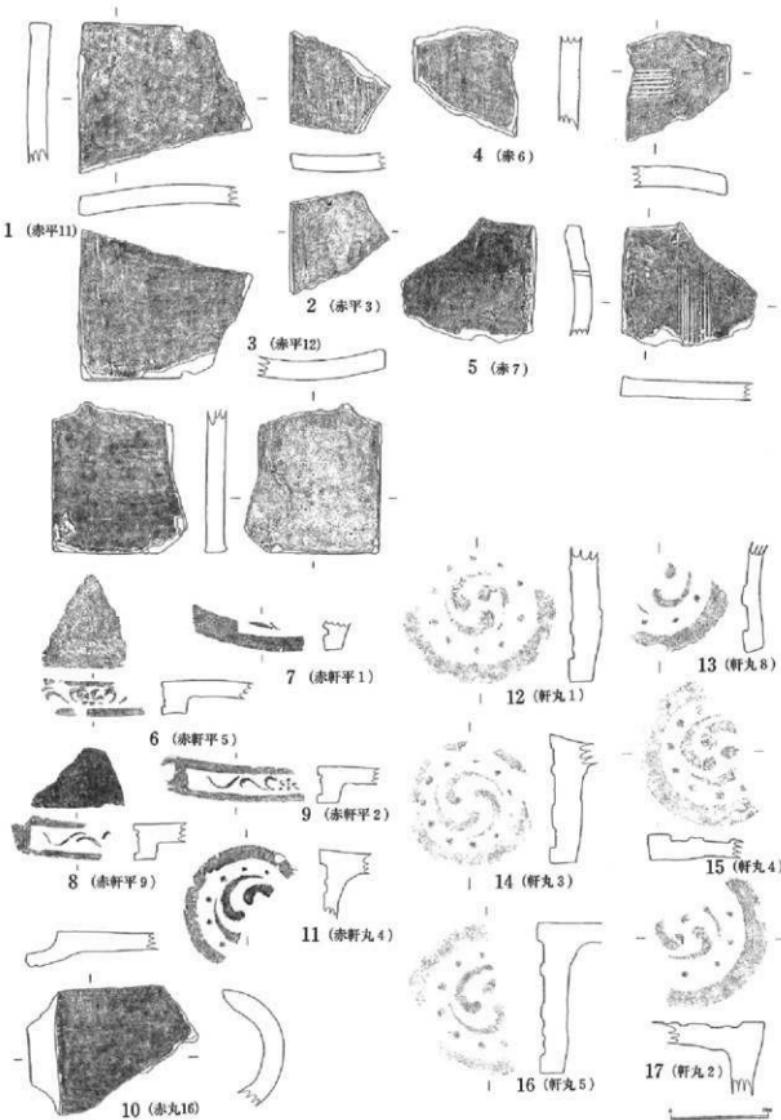
第5図

1～3は平瓦である。いずれも凹面に左右あるいは上下方向の調整痕が認められる。4～5は棟瓦と考えられる。凸面に8～9列のカキ目が一方向に施され、5には釘穴がある。6～9は軒平瓦である。7(不明)以外は同系統の文様で、中央の文様を挟んで唐草文が左右に二反転する。11は軒丸瓦で、右巻きの三つ巴文を中心に外側に連珠がめぐる。10は丸瓦である。

第5図12～17は軒丸瓦で、いずれも右巻きの三つ巴文を中心に10～11個の連珠がめぐる。

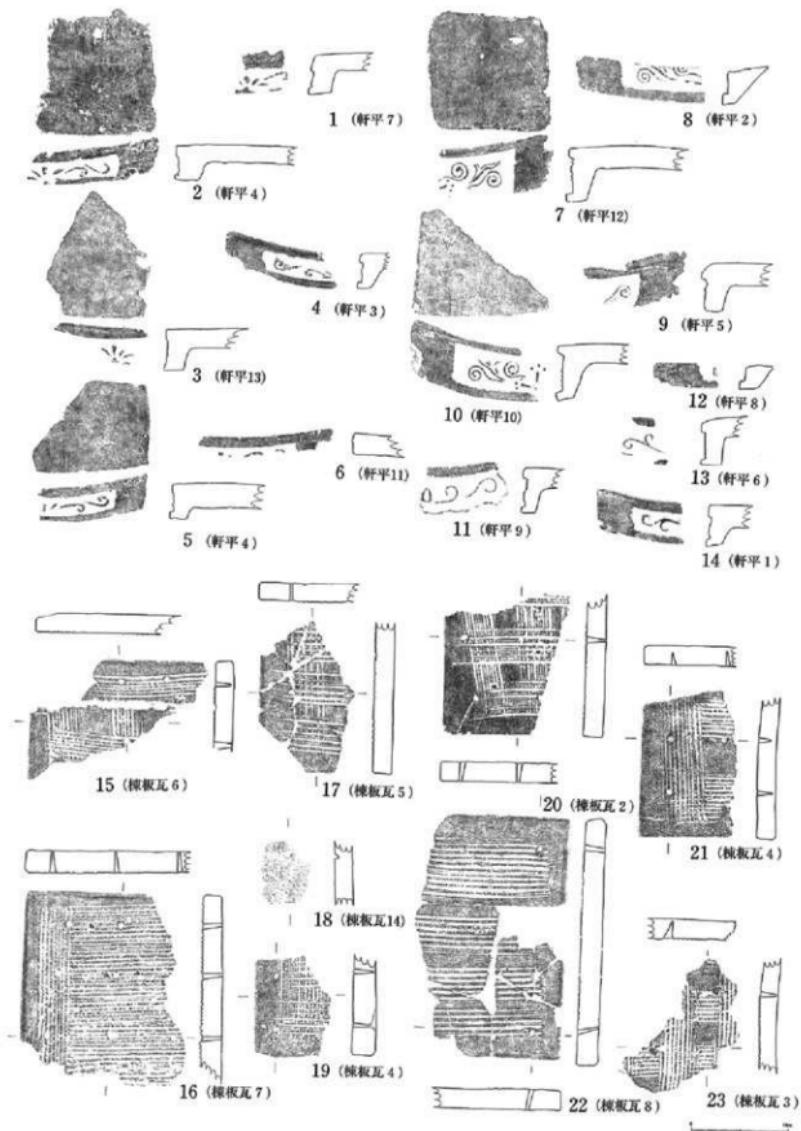
第6圖

第6図1～14は軒平瓦である。1、2、4、5は、中央の花弁を挟んで唐草文が二反転する文様を持ち、3、6も同類と考えられる。7、8、10は中央の花弁から左右に唐草文が二反転する文様を持ち、作りが精巧である。13、14は二反転する唐草文が接合するタイプで、11は二反転する唐草文を有するが、花弁の形態が独特である。第7図は丸瓦である。1が無段の玉縁である以外は、いずれも有段の玉縁で、7はやや銳角的なタイプである。また4、6、9は釘穴を1～2個有する。内面にはコビキ痕が認められるものが多い。第6図15～23は棟板瓦である。いずれも6～12条のカキ目が「井」型に縦横に施されるが、22は一方向のみ、また16では隙間なく施され、18のカキ目は非常に細かい。またいずれも釘穴を数個有するが、同一固体でも貫通するものとしないものがある。写真図版11の6、7は無段玉縁の輪違いで、棟瓦類に分類される。

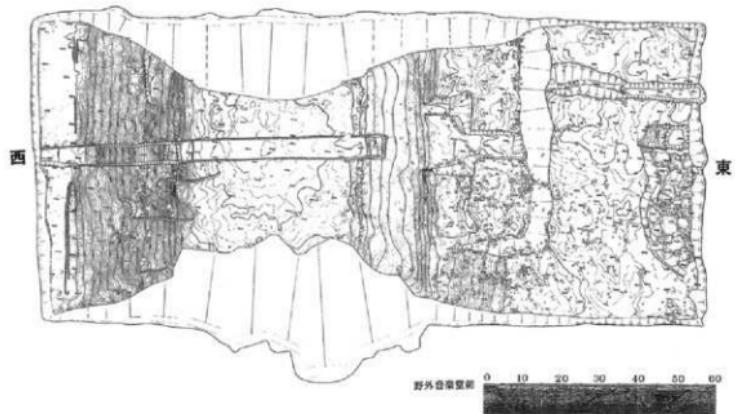
第9図. B調査区検出遺構平面図

今回確認された遺構は、本丸西堀である。規模は検出した法肩幅で約29m、堀底幅が約11m、堀肩からの深さが約4.5mである。本丸側の法面については、第32連隊が設置にともなう建築物によって大きく掘り込まれており、大幅に攪乱を受けていた。今回検出した本丸堀の形態については、特に本丸側で土塁が崩されていること、それによる本丸側法面への影響を考慮する必要がある。

よって堀の二の丸側の法肩を確認することができた。調査区は東西が約45m、南北約20mとなる。

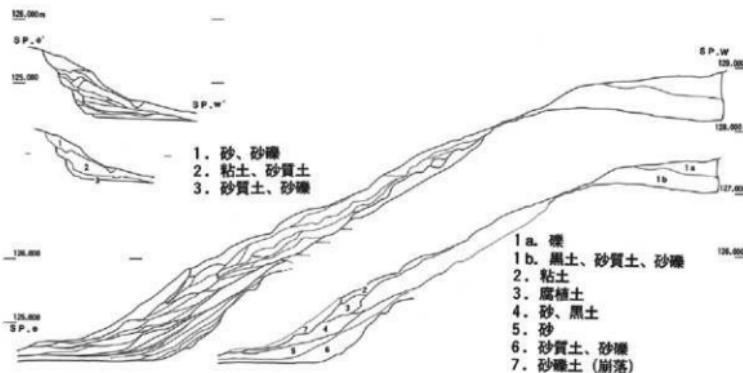
第10図. ニノ丸法面断ち割り壁面図

二の丸の法面については、A調査区で確認した本丸北堀と同様に、その直上には標高127.50m付近より下には粘土が一面に堆積しており、堀底へとつづく。この粘土層の直上または層中から瓦等の遺物が出土する。この粘土層を除くとやはり堅くしまった砂質土の面が現れる。今回法面の構造を検討するために一部断ち割りを行なった。その結果、砂疊土・礫が互層になった版築の状況が確認された。さらに下層では、砂層と砂疊層が互層をなし、瓦等の遺物が出土した。底部の粘土を約15cmほど掘り下げたところは非常に堅い地山である。この地山層を法面側においてみたが立ち上がってゆく状況を確認することはできなかった。

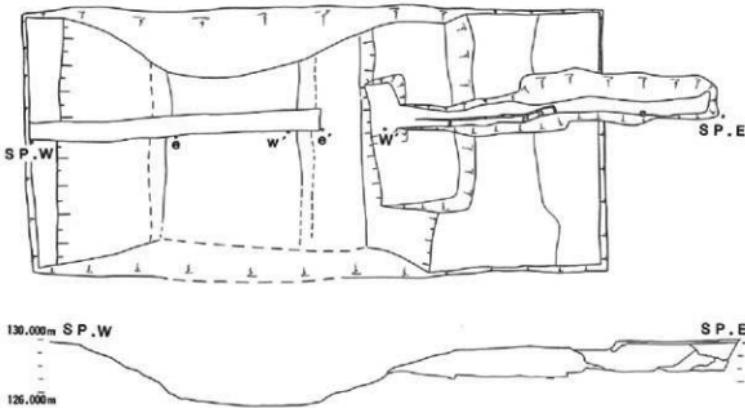
第11図. B調査区本丸土塁断ち割り位置図

下)には粘土が堆積し、瓦等の遺物がその層中および直上面から出土する。法面の標高約126.70m付近には黒土の層が縞状に検出された。本丸側土塁の構造を明かにするために断ち割りを入れたところ、土塁は版築によって構築され大規模な地業がなされていることが確認できた。黒土の層は土塁の基盤にある。

本丸の土塁は黒土の層を基盤とし、砂・砂質上が互層をなし数層の炭化物質を含み6層が水平に堆積する。これを5層が東側から押さえる形ですべて版築によって構築され、各層いずれも堅くしまっている。この東側を埋める土層中には径1~2mの大きな切石が混入する。

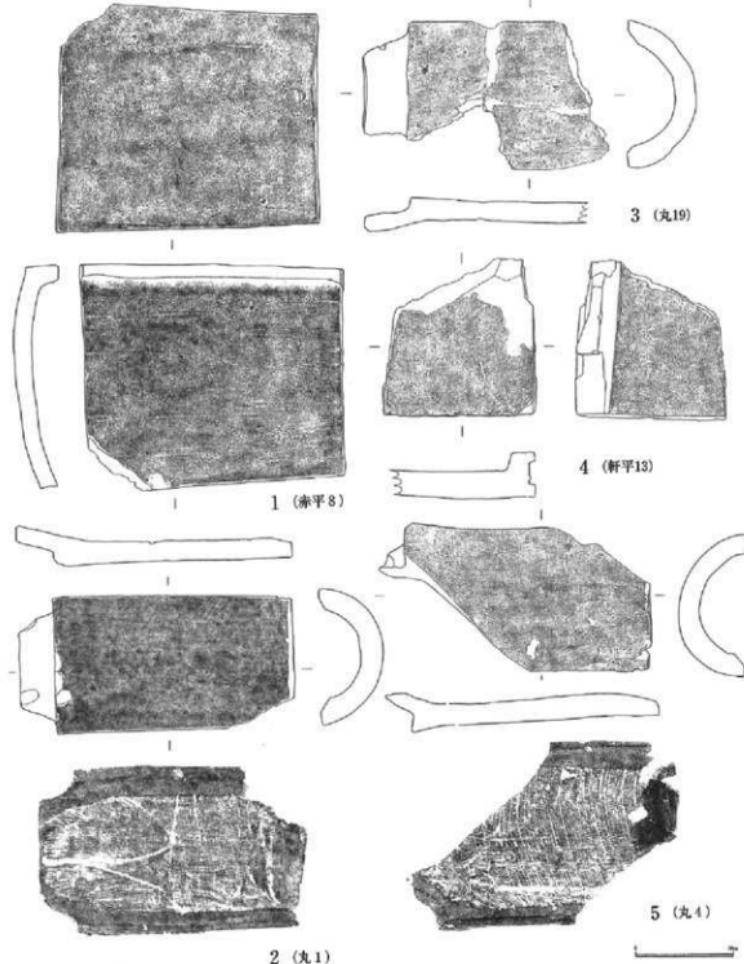
第13図. A調査区出土遺物(土器、陶磁器類)

第13、14図は本丸側の法面上、法面下部の粘土層中、および法面断ち割り中より出土した遺物である。第14図1は平瓦で平瓦で凹面には調整痕が認められる。同図4~6は軒丸瓦で、4は堀田家の家紋をモチーフとする瓦である。6は左巻きの三つ巴文で周囲に12個

の連珠をもつ。5は右巻きの三つ巴文である。第13図2、5、第14図3、7は焼瓦の丸瓦である。特に第14図3には凸面に「(湛)藏」の文字が刻まれる。同図7は無段玉縁で、凹面にはコビキ痕が認められる。第13図2、5は有段の玉縁を有し内面には明瞭なコビキ痕が見られ、第13図2には吊紐の痕跡がある。第13図1、第14図2、9、10は赤瓦である。第14図2にはコビキ痕が認められる上に、継方向の縄目状の痕跡がある。13-1、14-10は平瓦で一方には水返しが付くもので、13-1の凹面には明瞭な調整痕が認められる。14-9は有段で短めの玉縁を持ち、釘穴を2つ有する。13-3は有段の玉縁を持つ丸瓦で、唯一全体が明灰黄褐色の個体である。13-4は軒平瓦であるが、瓦頭の文様は不明瞭である。14-8は砥石で、一方が欠けるものの各面とも平滑である。

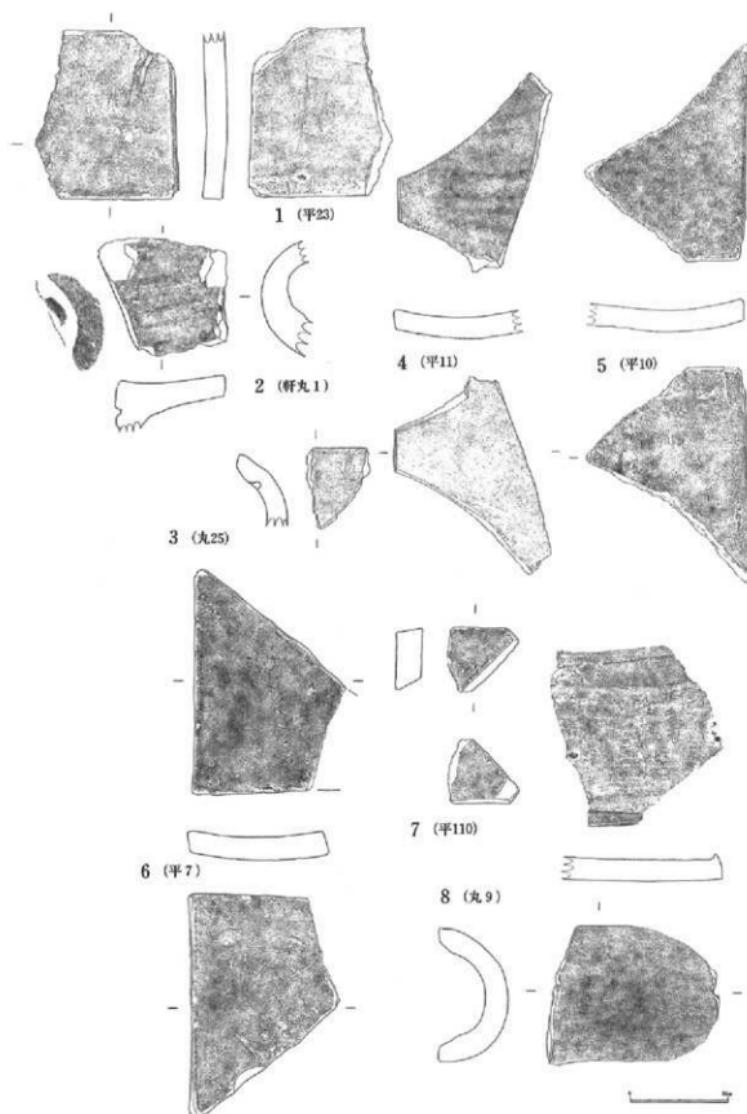
第15図

第15図は二の丸側の法面上、および下部の粘土層中より出土した遺物である。1、4、5は平瓦で、凹面にはいずれも横方向の調整痕が認められる。2はやや特殊な形態をした軒丸瓦である。この瓦頭の文様は不明であるが、第16図の5と共通の文様で、三つ又状のモチーフと推定される。8は丸瓦で中心に釘穴を有する。6は隅切りの平瓦である7も6と同種の瓦と推定される。

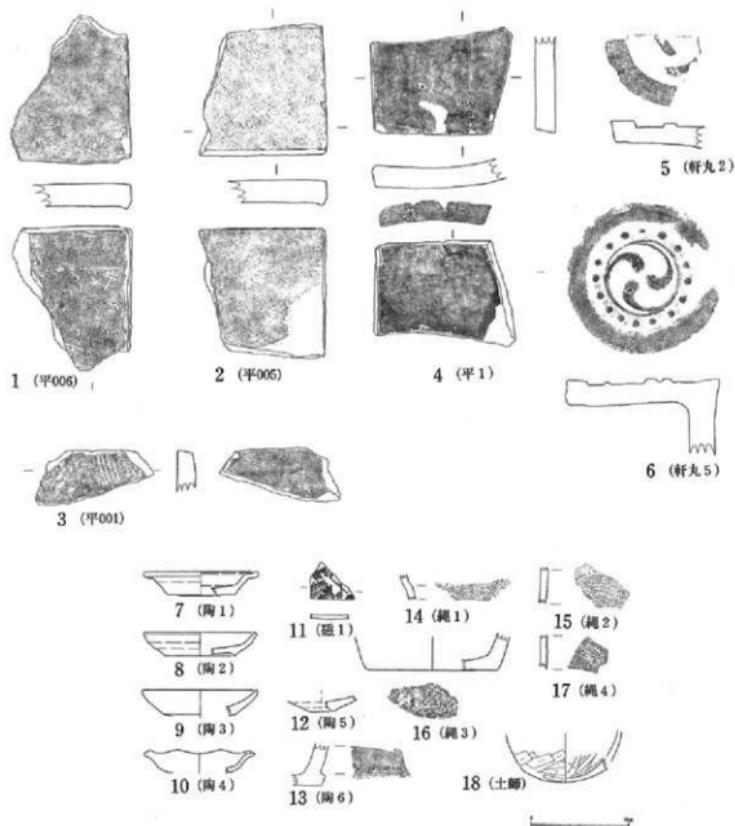
第16図

第16図は本丸土塁の断ち割りより出土したものと、その他廃土より採集された遺物である。1～3は平瓦である。その他は、縄文土器片、内面ヘラナデ外面ヘラケズリの土師器、灰釉などの陶器片、染付けの磁器片などである。廃土から採集されたものでは5の軒丸瓦のほか、6は左巻きの三つ巴文を中心とし、これに接して圓線がめぐらしに16個の連珠がめぐる軒丸瓦、側面に「八つ菊」の刻印がある平瓦である。

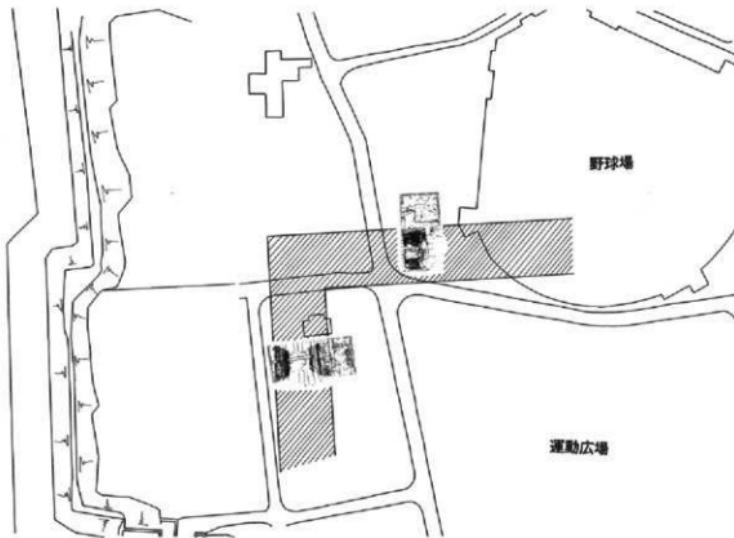
第17図. 本丸堀推定一図

今回の調査を総合すると、本丸の西掘と北堀の位置は第17図のように推定される。また第18図は今回の調査結果に加え、地下レーダー探査結果と古絵図等をもとに本丸堀の位置をそれぞれ推定したものである。

まず今回の調査目的のひとつである地下レーダー探査の成果について、発掘調査で明らかになった本丸の西堀と北堀の位置および形態とを比較して評価をしてみたい。まず位置については、西堀部分はレーダー探査で予想された地点から数m西よりで検出された。また北堀部分については10m以上南よりで検出されている。しかしここで生じる誤差は、本丸堀が本丸側から埋め立てられていることによるものと考えられる。つまり本丸側の堀法面に並行して複数の層の土砂が堆積しているために、レーダー探査ではそれらを落ち込みとして読み取ってしまう。そのためこれらの落ち込みのひとつが本丸堀法面である可能性があるが、今回の調査結果のように実際に検出した堀の位置との間にずれが生じたとしても、その有効性のすべてを否定できない。次に堀の形態についてであるが、特に西堀部分で発掘調査の結果とほぼ符号する。レーダー探査から本丸堀のさらに内側にもうひとつの落ち込みが読み取れていたのであるが、これが第12図の4層にあたっていたものと考えられれば一致する。
