# 堂の前遺跡

第1次調査報告書

山形県埋蔵文化財調査報告書第5集

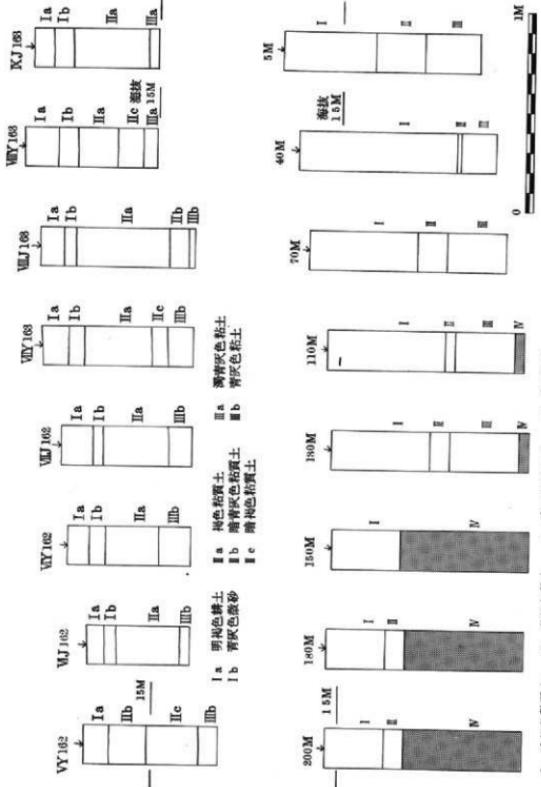
Fig. 4 1-6.3 ライン土壌模式図

調査は、今掘った東西に長いトレチの西端VU 163 区からトレチ延長上に西に、5mごとに200 m行なった。その方法は1mの長さのポーリング棒を用い、まず地表面から70cmまでつきさして付着した土を観察し、次にその穴に1mまでつきさして観察し、次の地点に移るという方法をとった。その結果の一部を模式化したのがFig 4である。

調査によると、100m付近までは見られない青灰色砂が100m付近で現われ、それが100m~150mの間で地表面から85cmまで上がって来る。そして、そのまま200m付近まで続く。さらに、50cmほど任意にポーリング棒をつきさしてみたが、結果は同じであった。つまり、青灰色砂層が上がって来て、遺物を包含する上記IIc層、IIIa層が見られなくなるわけである。

以上のことから、VU 163 区より西150 m付近以西には遺跡は延びない可能性があるのではないかということを考えられる。なお、48年度に行なった表面採集による遺物採集可能な範囲の西端がおおむねポーリング調査による結果と合致している(Fig 4)。

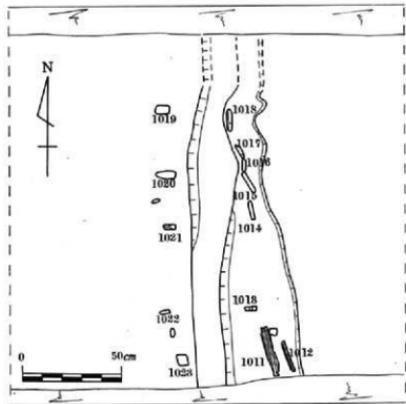
原点の東約20mの所を、ほぼ南北の方向に掘られた杖列を伴なう溝の跡である。発掘区の幅が2mであったため、その長さしか検出していない。溝は一部未検出の所もあるが二段になっており、西側が一段高くなっている。溝の幅は西側の最大値で58cm、最小値で30cm、北に行くにしたがって少しせばまる。東側の溝の幅は最大値で89cm、最小値で18cmである。深さは遺構検出面から東側溝で10~20cm、西側溝で2~8cmである。遺構は細層一青灰色粘土を掘り込んで作られ、覆土は炭化物を含んだ暗青灰色粘土である。この溝の東西両脇には、矢板および杭が部分的に列をなして検出された。矢板は東側溝の西壁に沿って6本検出され、そのほとんどが板状の木材を用い、先端をそいである(Fig 12参照)。

杭は西側溝の西方約15cmの所に5本検出され、横断面形が長方形を呈し、同じく先端がそいである。矢板および杭は、掘り方が認められず両者とも先端がそいであることから、おそらく打ち込んでいたものと思われる。なお矢板および杭については、遺物の項で後述する。また当遺構に関連する遺物は発見されなかった。

以上述べたSA 001杖列の性格はまだ不明であるが、杭については土留め等の機能を考えられるが、溝と矢板については八幡町一条地区付近に条里遺構の存在を推定する説もあり、今後の調査によってはそれに関連する水田の跡となる可能性を持つ。

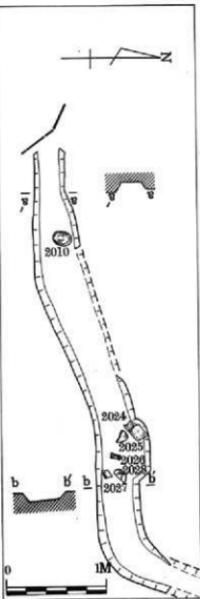
Fig. 9 SD001 潟状造構実測図

原点の東約8.3 mの所にあり、ほぼL字状の浅い溝である。検出した範囲で溝の長さは約4.5 m、幅は溝上部最大値で55 cm、最小値で30 cmを計る。溝は唯V 163から北東に延び、中央で一部膨らんだのち唯X 163 北東隅で北に折れる。造構はⅢa層一溝青灰色粘土を掘り込んで作られ、溝の深さは7～10 cm、断面は逆台形を呈し、覆土は土器・木炭を多量に含んだ溝青灰色粘質土である。溝の両端は発掘時の排水用溝を作る際に破壊してしまったため確認できなかつたが、断面観察からもう少し延びることが予想される。

当該造構内からは土器器・須恵器がまとまって出土した。土器の器形には壺・蓋・甕・壺などがある。土器については遺物の項で後述する。

SD001 潟状造構の性格は、発掘地域が狹くなお不明であるがその時期は出土遺物からみて平安時代を下らないものと推定される。

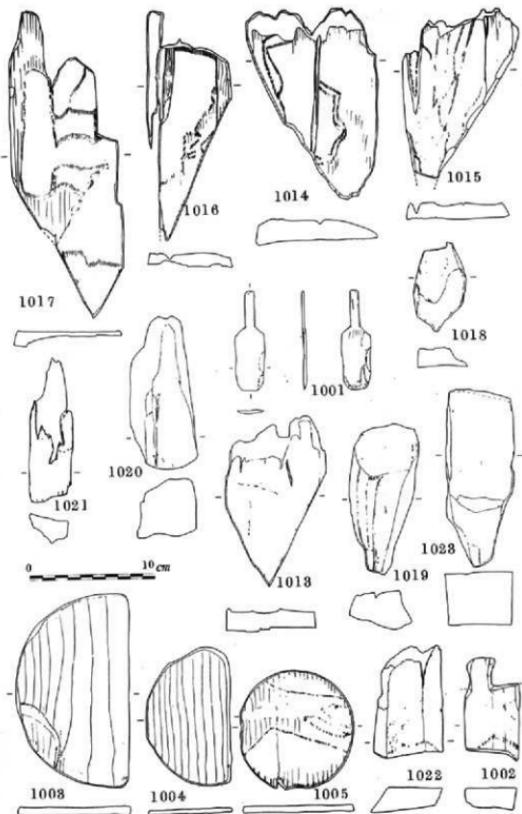
Fig. 12 出土木製品実測図

予備調査において多量の建築部材が出土して注目されたが、今回の調査でも約30点の木製品が出土した。出土木製品は水田畦畔材、飲食用具、建築部材、その他、に大別される。水田畦畔材 SA001 桅列から15点の木製品が出土したが、そのうちに矢板材が6点、杭材が6点ある。矢板材はいずれも下半部がわずかに残存するのみである。現存する大きさは、長さ7~25cm、幅4~10cm、厚さ0.8~1.9cmで、先端を鋭く削りである。板目材を用いて芯に近い面は荒削りで、表皮に近い面は数度の削りを施している。窓口のあるものはない。矢板材の向きは溝側に表皮に近い面を向けたものが多い。杭材は薄の外に打ち込まれていたと思われるもので、これも下半部がわずかに残存するのみである。全体的に腐蝕が著しいが、縦断面が斧状を呈しているものが数点あることが注目される。

飲食用具 1001はサジと思われる。柄を作り出し、表面は平坦であるが裏面に丁寧な削りを施し、丸味を出している。オケの底とみられるもの(1008~1005)が出土しており、これらは直径9.5~15.5cm、厚さ4~8mmの円形を呈する。1004、1005は半ばを欠いている。断面は平坦で周囲に丁寧なふち取りがみられる。このほか、外側に黒漆を、内側に朱漆を塗った鉢の一部と思われるものが出土している。

その他 1002は断面ほぼ長方形の木材の一端に柄状の作り出しを設け、下端に抉りをもつ。両筋が欠けているため用途は不明である。このほか、直方形に幅3cm厚さ1cm程の面取りを施した材が16点ほど出土している。

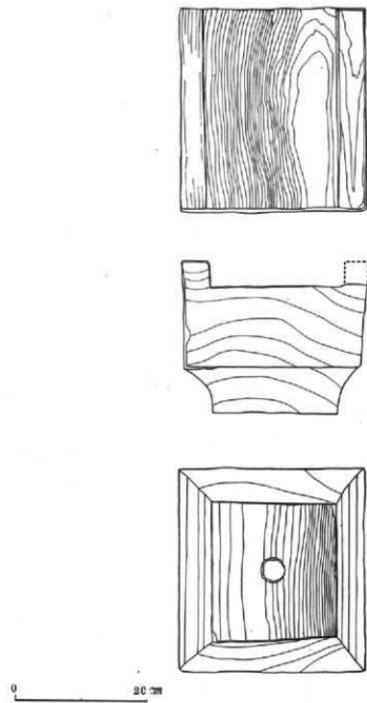
Fig. 15 出土大斗實測圖

建築部材 今回の調査では建築部材の出土はなかったが、便宜上予備調査時に取り上げた1号建築部材(大斗)、7号建築部材(肘木)について説明を加えよう。斗(Fig 13)は平斗幅約30.5cm、平斗尻幅21.0cm、木口斗幅28.2cm、木口斗尻幅19.1cm、斗せい23.0cm、敷面せい19.2cm、斗尻せい6.9cmを測る。敷面裏には直径約3.0cm、深さ約0.6cmのホゾ穴が認められる。幅に比してせいが高く、斗縁も勇壮である。針葉樹を用い、調整は良好である。肘木(Fig 14)は上端幅92.0cm、下端幅71.2cm、木口幅15.7cm、肘木せい20.5cm、木口せい10.2cm、下端の斗幅に相当する部分で17.7cmを測る。上端に幅87.0cm高さ最大径18.4cmの面取りをもつ。木口の中間部に角をもち、下半部が彎曲する。下端は平坦である。針葉樹を用い、側面と上端に丁寧な手斧による調整を行なっている。

なお本トレンチの建築部材は、調査後すぐ埋戻しを行なつたが1号建築部材(斗)と7号建築部材(肘木)の2点は、今後の調査を考慮して取りあげた(Fig. 18・14、PL18-下)。このうち7号建築部材の側面から墨書きが認められたが、赤外線撮影等によつても文字が判読できなかつた(PL18-下)。

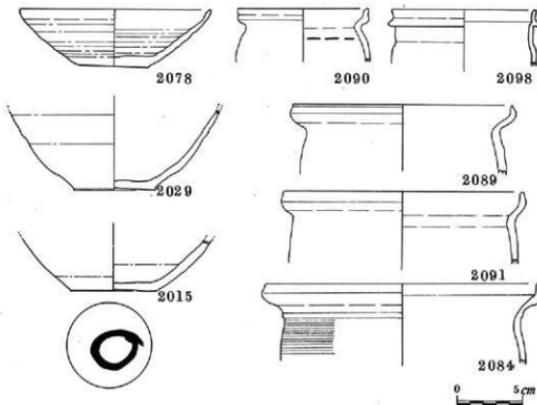
Fig 15 出土土器実測図(1)

遺物番号	器形	計測値(%)			色調	胎土	焼成	切り離し 技法	再調整	備考
		口径	底径	器高						
2078	杯	144	52	48	暗褐色	良	良	回転糸切	内底にミガキ	
2020	杯	—	62	—	灰褐色	良	可	回転糸切	内底にミガキ	
2015	杯	—	65	—	暗赤褐色	粗砂混	良	回転糸切	なし	底面に墨書き、内面に火ダメス等のスジあり
2090	甕	99	—	—	暗褐色	可	良			内面に輪模み痕あり、外面に炭化物付着
2098	甕	109	—	—	黒褐色	良	良

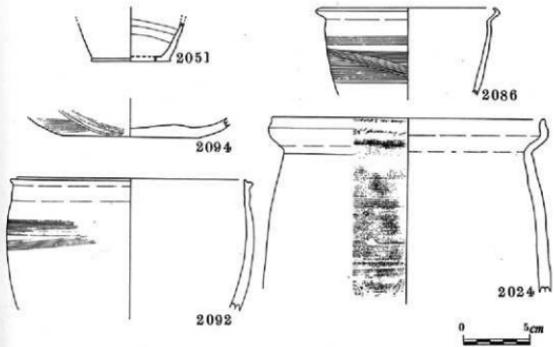
Fig 16 出土土器実測図(2)

遺物番号	器形	計測値(%)			色調	胎土	焼成	切り離し 技法	再調整	備考
		口径	底径	器高						
2051	甕	—	60	—	黒褐色	良	可	回転糸切		
2094	甕	—	108	—	淡褐色	良	可			
2098	甕	178	—	—	黄褐色	粗砂混	良			
2086	甕	181	—	—	黒褐色	良	良			
2024	甕	206	—	—	暗褐色	良	良

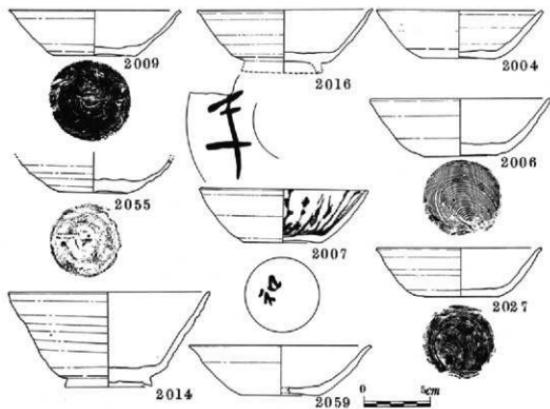
Fig 17 出土須恵器実測図(1)

遺物番号	器形	計測値(%)			色調	胎土	焼成	切り離し 技 法	再調整	備考
		口径	底径	器高						
2006	杯	180	60	34	暗灰色	粗砂混	良	ヘラ切	体部下半及び 底部外周ナデ	
2055	杯	—	53	—	灰白色	良	可	ヘラ切	底部外周ナデ	
2016	高台杯	188	59	47	暗青灰	粗砂混	良	ヘラ切	高台内外ナデ 体部に墨書き	
2014	高台杯	158	68	71	暗灰色	良	良	ヘラ切	高台内外ナデ	
2007	杯	128	59	41	灰白色	良	可	回転糸切	なし	内面に淡遺存、底部に 墨書き
2059	杯	(138)	(59)	(88)	灰白色	粗砂混	良	回転糸切	なし	
2004	杯	126	56	58	暗灰色	粗砂混	良	回転糸切	体部下半ナデ	
2006	杯	138	55	44	暗灰色	良	良	回転糸切	なし	
2027	杯	126	57	87	暗灰色	良	良	回転糸切	なし

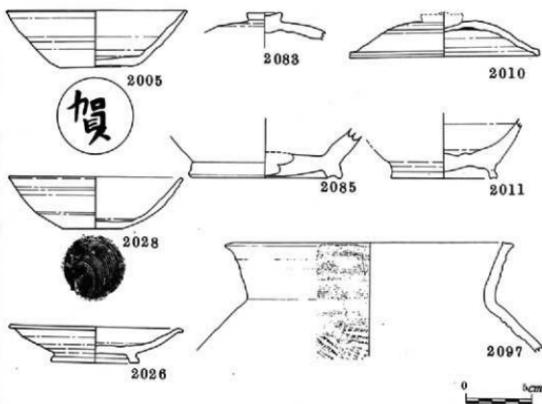
Fig 18 出土須恵器実測図(2)

遺物番号	器形	計測値(%)			色調	胎土	焼成	切り離し 技 法	再調整	備考
		口径	底径	器高						
2005	杯	188	55	44	暗灰色	粗砂混	良	回転糸切	なし	底部に墨書き
2028	杯	183	46	59	灰白色	良	良	回転糸切	なし	
2026	高台皿	183	62	28	灰白色	良	良	回転糸切	なし	
2083	蓋	—	—	—	暗灰色	粗砂混	良		つまみ外周を ナデ	
2085	高台壺	—	112	—	灰色	良	良			
2010	蓋	165	—	(34)	灰白色	良	良		つまみ外周～ 肩にケズリ	
2011	高台壺	—	80	—	暗灰色	良	良	ヘラ切	高台内外ナデ	焼成高溫の ため気泡生 ず
2097	甕	204	—	—	灰色	良	良

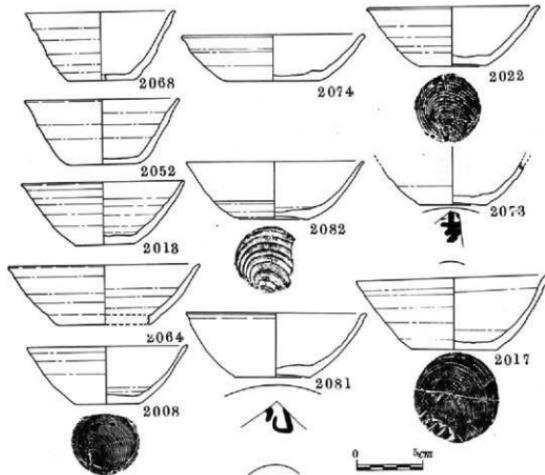
Fig 19 出土酸化炎成須恵器実測図

遺物番号	器形	計測値 (%)			色調	胎土	焼成	切り離し 技法	再調整	備考
		口径	底径	器高						
2068	杯	114	51	52	淡赤褐色	良	良	回転糸切	なし	
2053	杯	117	51	50	暗褐色	粗砂混	不可	回転糸切	口縁部ナダ	
2018	杯	124	45	48	淡褐色	石英混	不可	回転糸切	なし	
2064	杯	145	70	44	赤褐色	粗砂混	可	な	し	
2008	杯	122	49	44	暗褐色	良	可	回転糸切	なし	
2074	杯	140	71	34	淡赤褐色	良	良	ヘラ切り	なし	
2082	杯	185	51	44	明灰褐色	粗砂混	不可	回転糸切	体下半ケズリ	口縁内外にスス付着
2081	杯	187	57	40	淡赤褐色	粗砂混	可	回転糸切	なし	部に墨書き

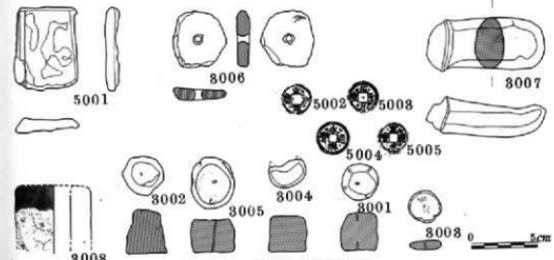
Fig 20 その他の遺物実測図

3001~3005は直徑 8 cm内の円角形もしくは円錐台形を呈する手捏ねの土製品であるが、用途その他のについては不明である。一般に焼成は良好である。3003は他に比して扁平であるが、これらは穿孔を有する点で共通する。3004は半ばを失なっているので不明だが、3001, 3002は穿孔を試みている。

3006は酸化炎焼成須恵器の底面を加工した筋鉄車であろう。底部外面にあたる部分に糸切り痕が一部残る。周辺部は打ち欠いたものらしく、わずかにそのあとがうかがえる。

3007は土師器（瓶か？）の把手である。黄褐色を呈し粗砂を多く含むが焼成は良好である。3008はフイゴの羽口である。些少な破片であるが外径約5.8cm 内法約4.0cmの略測定を得た。外表面は高温を受けたため面縮状を呈しており、とくに先端にはカーボンが沈着している。内面は滑らかで赤褐色を呈する。

5001は長さ 6 cm、幅 4.5~5 cm、厚さ 0.7 cm内外の平面台形を呈する鉄片である。2次加工を先にひかえた延べ板とも思われるが、不明である。

5002~5005は古鏡である。順に皇和元宝、韶觀元宝、永樂通宝、寛永通宝と読める。

なお上記遺物以外の土器等は発見されなかったが、遺構上面より「永楽通宝」が1点発見されており (Fig 20)、当該遺構の時期決定の一資料となりうる。

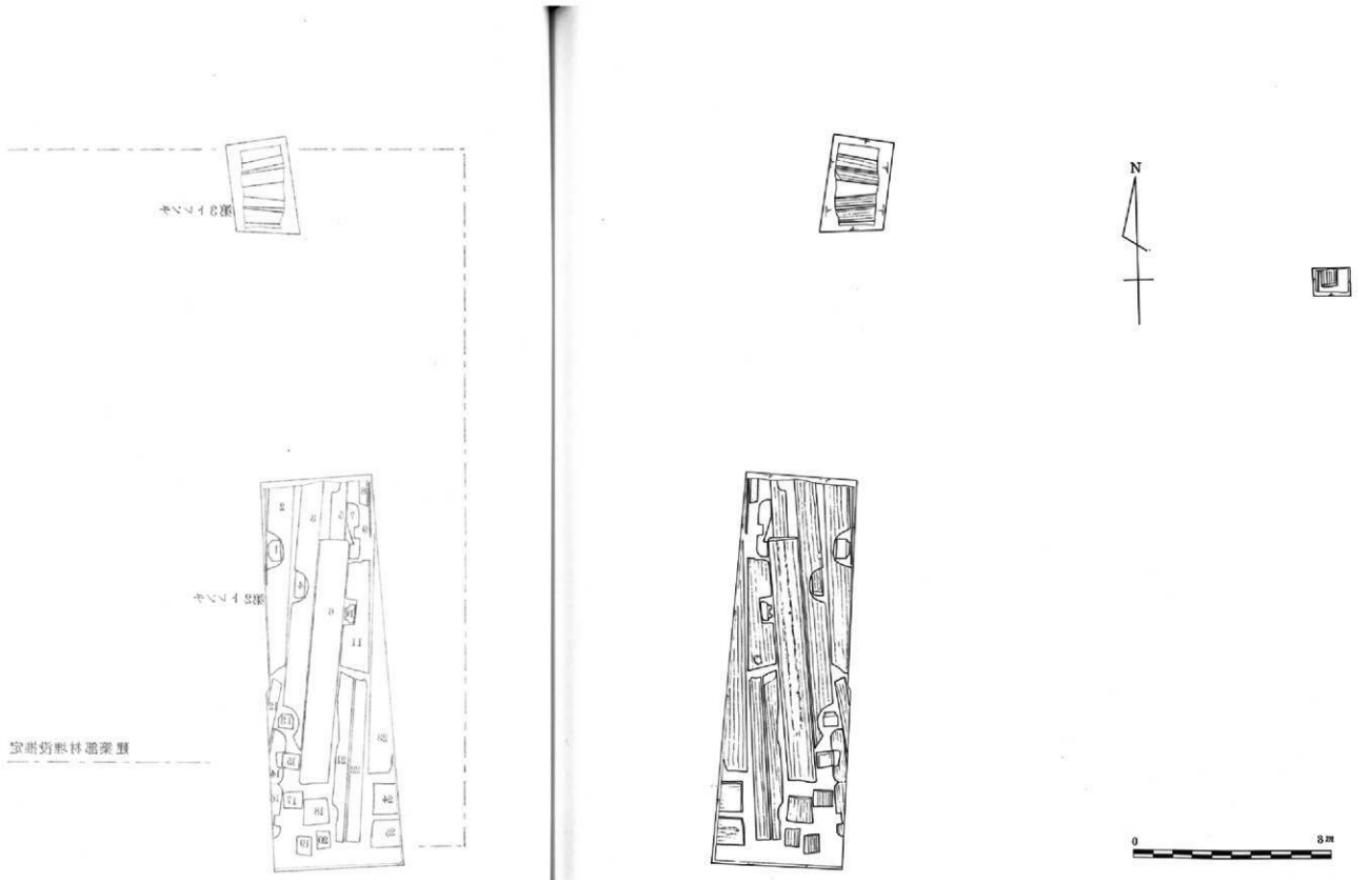
Fig. 21 予備調査トレンチ実測図

ボーリング調査の段階で木材が集中して埋没しているところが確認され、その性格を調べるために3地点を小試掘した。これを試掘順に1、2、3、4トレンチとする。試掘の結果2、3、4トレンチにおいて建築部材がほぼ全面的に検出された(Fig. 21)。

2トレンチは、800×600cmの南北に長い試掘溝ではほぼ全面に建築部材が検出された。建築部材は上面で最大10cmの高低差があるもののほぼ平らに並び、各部材の隙間に斗(マス)などをつめ込んだような状態で検出された。本トレンチで出土した建築部材は、斗(マス)・肘木(ヒキ)・長押(ナゲシ)など計20点があるがいづれも角状の面取りを施したものである。幅は15・18・30・38・45cmと一定せず、斗・肘木以外の建築部材の長さも21～40.2cmまで多様である。調査は建築部材の上面の検出のみにとどめたため、詳細は今後の調査にまたざるを得ないが、測定できた建築部材の厚さは、18・24・30cmの三種類があった。5号建築部材と6号建築部材に欠けた縦ぎ縦の組み合いであるのが、建築部材どうしの重なり合いは認められない。また6号建築部材には、二ヶ所に鉄筋が打ってあった。

3トレンチは、100×140cmの南北にやや長い試掘溝で、幅15～21cmの東西に長い建築部材が4本検出された。建築部材の長さはトレンチ内だけで約65cm、厚さは表面の検出に留めたため不明である。

4トレンチは、55×45cmのほぼ方形の試掘溝で、南北に長い建築部材が3本検出された。

各トレンチの調査結果およびその付近のボーリング調査から、上記建築部材が埋没していると考えられる範囲は、東西1.05m・南北0.8ないし1.05mで、3トレンチ北側および2トレンチ南側がそれぞれ南北の限界を示すようである。形はおおそ方形で、方向はほぼ真北に一致する。この部材は自然的なものではなく、廃材を意図的に敷いたものと考えられ、建築物の沈下を防ぐための地盤と推定される。部材の上面の、盛土と思われる黄褐色粘土層の存在も、この推定を助けるものであろう。

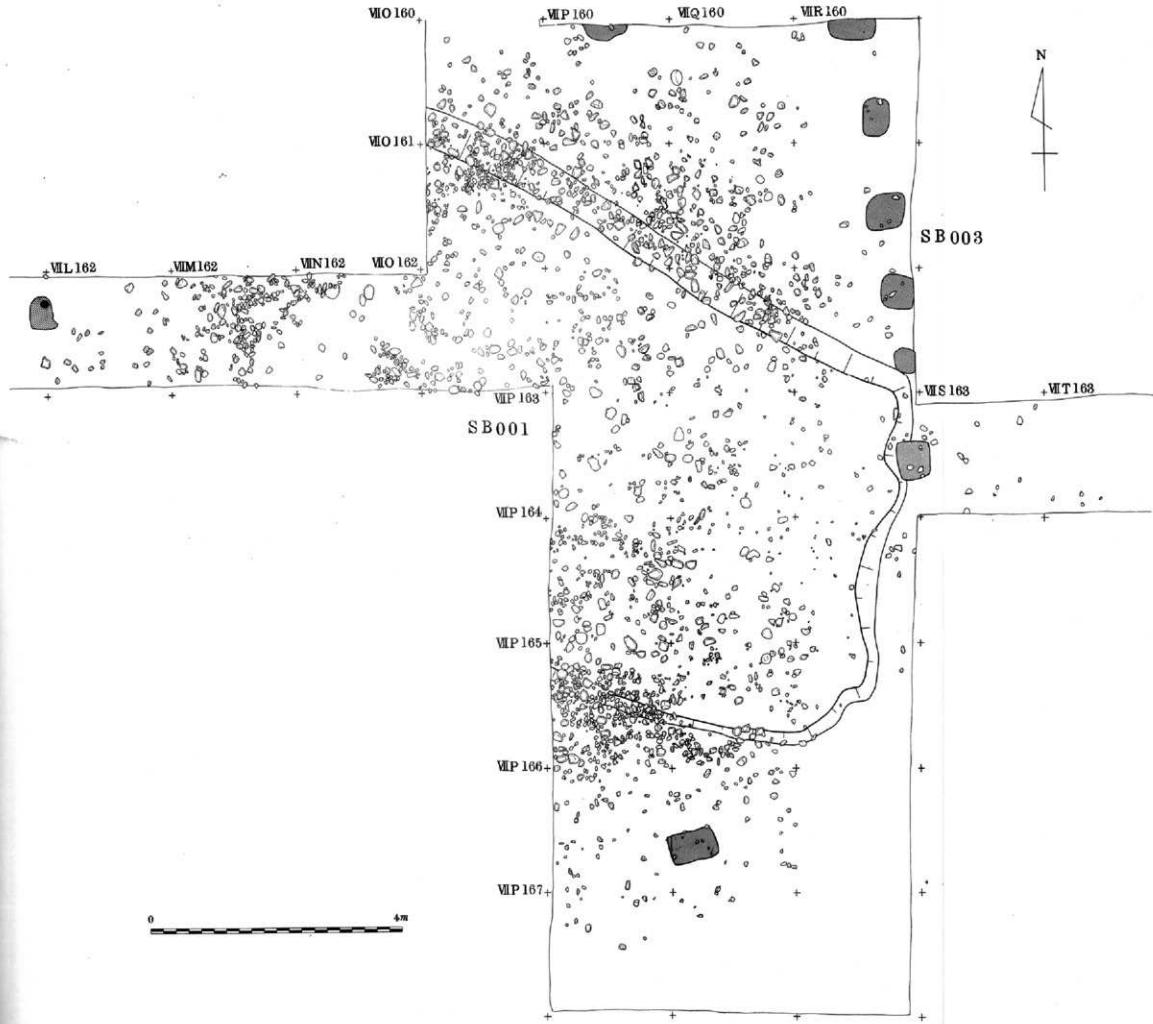
Fig 22 SBOO1基址・SBOO3建物跡実測図

東西方向に長く、やや平行四辺形を呈し、ほぼ南面する。南北軸は約80度東に偏する。南辺のほぼ中央部に河原石で組まれた階段らしきものが遺存するが、検出したのが一部分であるため、はっきりしない。

当該基壇は、東西約11m、南北約8m、高さ約30cmをかぞえるが、ノリ面がゆるやかであり、約24度の勾配をもつ。

基壇は黄褐色土によって構築されており、この黄褐色土は基壇の外側にも拡がっているがその範囲は現在のところ未確認である。基壇上には建物の痕跡は認められなかった。

地表面に礫、炭、鉄滓などを敷き、つき固めたもので簡単な地上建築の基礎であろうと思われる。これの大きさや形はそれぞれ異なるが、大体一辺60cm程の方形を見ることができよう。

検出範囲から、南北棟桁行9間、梁行1間と推定され、南北軸は約6度西に偏する。東

側列で北から4間目の柱間が50 cmほどつまるばかり、各々の柱間は150 cm程(約5尺)のほぼ等間隔である。渠間は400 cmで、これは桁行3間分にほぼ相当する。東側列の検出南端の基礎はSB001基壇の北東隅を削って構築しているようである。とにかく両者の遺存状況より見て、SB003建物跡はSB001基壇より新しいことは明確であるが、しかし、SB001基壇がまだ露呈していた時期に、これにかかるようにして建てられた建物とはどういうものであろうか。

また基壇とその下の後地業とは次の諸点から創建期を異にするものと考えられる。まず両者の中軸線が異なる点であり、大きさの異なる点であり、さらには後地業の持つ性格より見た点からもいえるであろう。

南北方向を向いて敷かれている。一方SB 001基壇は上述のように東西方向に長く、しかも南北軸は80度東に偏している。もし両者が同一時に建設されたものであれば、この様な相違は生じにくいと思われる。ひるがえって後地業について考えるに、一体後地業とは、おもに湿地などで用いられ、建造物が陥没するのを防ぐためのものであり、当該後地業のような木材を用いている場合は、当然のことながらその上部構造物はかなりの重量をもつものといえる。ところが基壇上には建物の痕跡は認められない。建物の無い基壇のみであれば、かような後地業は不要ではなかろうか。

現在のところ、SB 001基壇は、後地業を利用して二次的に造られたものであろうと考えられる。
