矢子山城跡

調査報告書

米沢市教育委員会

米沢市埋蔵文化財報告書第41集

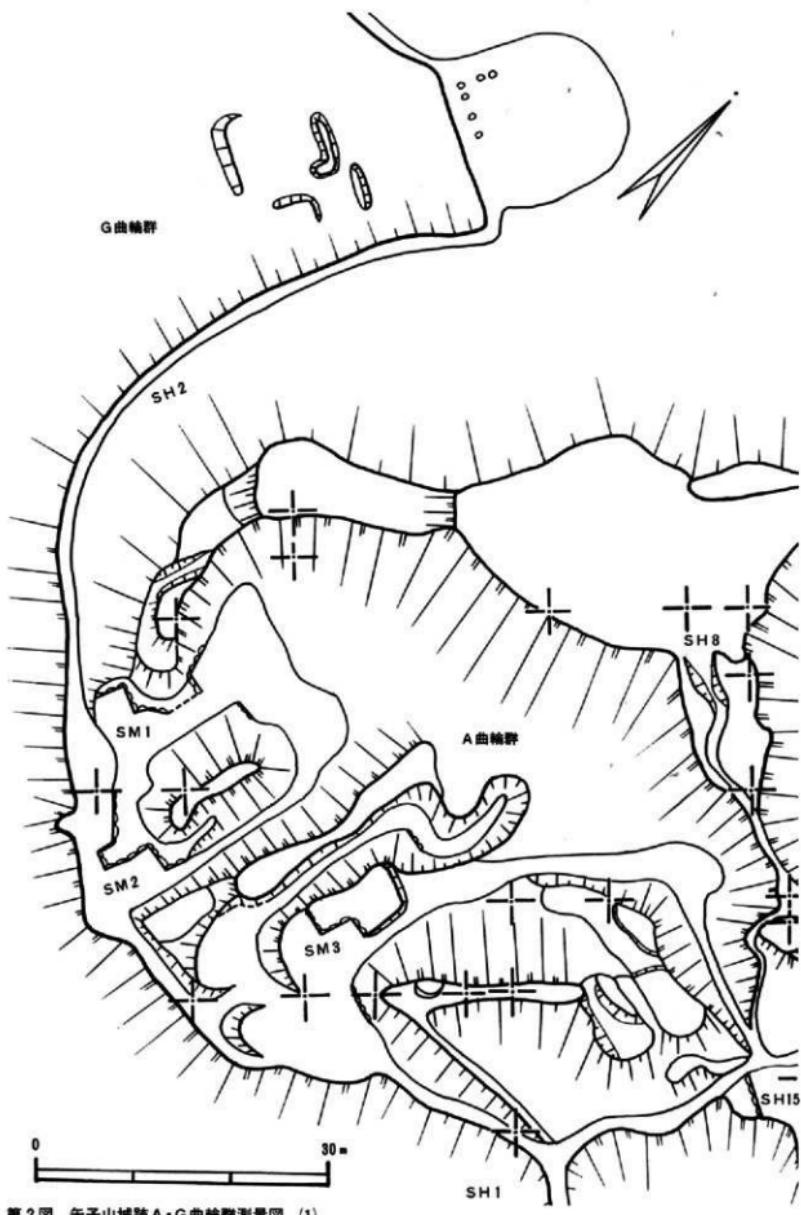
第2図 矢子山城跡 A・G曲輪群測量図 (1)

南西部に位置し、東西72m、南北57mの範囲に分布する。縦堀は5箇所、大手状虎口4箇所、石垣はSM 1からSM 3の3箇所に認められる。SM 1の上部南端には堀で区画されたテラスがある。

道路SH 1が東方にカーブして、土橋に至るルートはSM 15を壊してつくられていることから、山城には伴わないものであろう。またSM 3の西方を虎口とする縦堀も石切場の遺構と推測される。

次の例としては、遺構が重複する箇所が挙げられる。第2図で示すA・G曲輪群のSM15の地点である。SH2の道路がSM15の石垣を壊してつくられている状況を呈す。もう一つは、第5図で示すSH3、SH4の重複関係である。現況から判断してSH3をSH4が切っている。SH4は道路幅も約2mと広く、石材の運搬道路である。ちなみに、SH3はSJ1腰曲輪に通じる道路でもある。

第5図に示した E 曲輪群の東端に位置する腰曲輪 S J 1 には礎石と想定される礎群が認められる。さらに西南端に位置す G 曲輪群には、根小屋（生活の場）に伴う、小規模な遺構群が確認された（第2図参照）。次に合造構群について説明したい。説明は虎口・樹形・搦手・大手・曲輪・腰曲輪・帯曲輪・道路・土橋・橋台・石垣・根小屋・土壘・縦堀等について述べる。

G 曲輪群（第2図）

A曲輪群とSH2で結ばれている箇所であり、最南端部に位置す。沢合の南側斜面は平坦な地形になっており、4基の土壘が認められる。土壘の高さは低く、幅は1m前後である。

建物を区画する施設と考えられ、矢子山城に伴う根小屋と推測される。また、約60cmの円形状を呈す石が現存している。石は頁岩であり、矢子山状の北斜面で産出する石である。

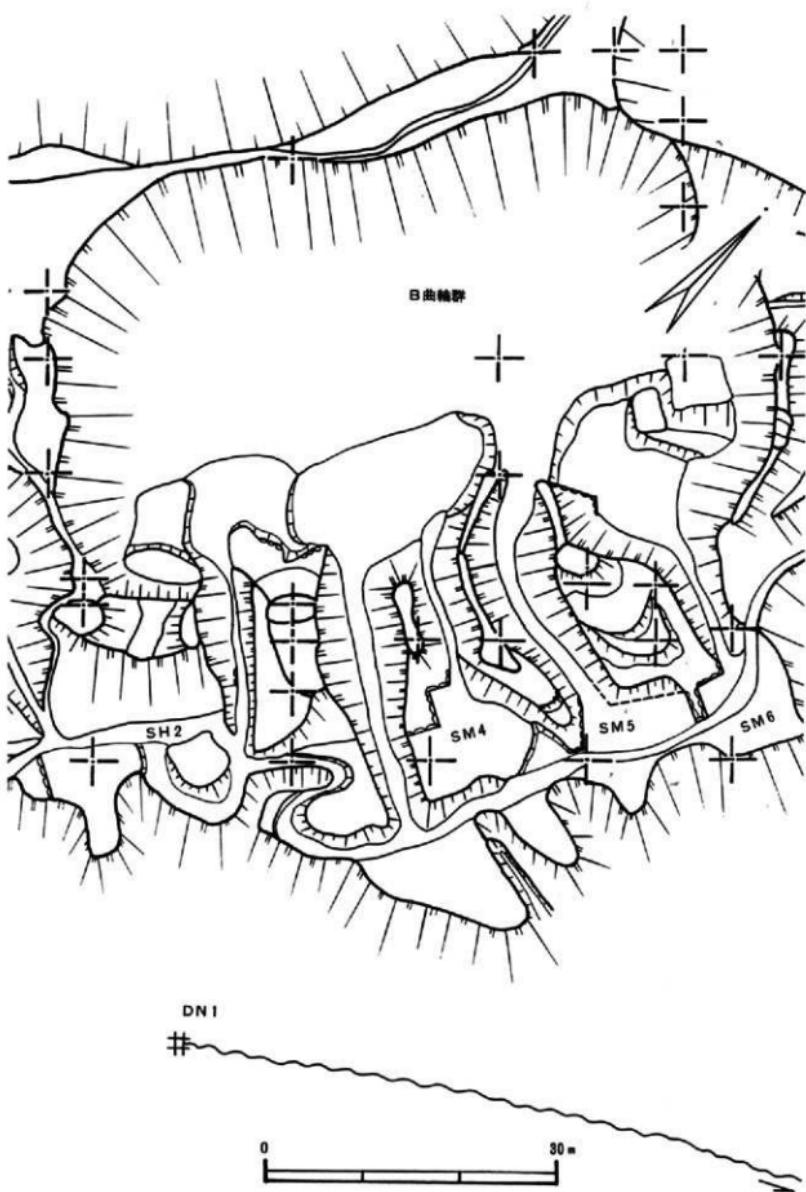
第3図 矢子山城跡日曲軸群測量図 (2)

石切山の三角点から延びる尾根の直下にあり、東西68m、南北71mを有す範囲に分布する。この曲輪群の南方部24mの位置にDN 1とした井戸跡がある。井戸跡に至る斜面には、多量の切石が散乱しており、井戸に通じる道路は確認できなかった。井戸は一辺60cm位の切石を方形に施し、深さは約1mを測る。天井の一部に切石で蓋がしてあり、現在も水が湧き出ている。

大手状虎口は5箇所、石垣は2箇所、縦堀は5箇所の各遺構で構成する。縦堀と縦堀の間隔が平均5mと近く、遺構が集中して認められる特徴を有す。東端の大手状虎口から通じる曲輪の北東隅には方形状で段を有す曲輪が確認された。

遺構群はA～G曲輪群の7箇所の曲輪群に分けることができる。この中で第3図に示すB曲輪群の直下にDN1とした井戸跡が1基確認された。

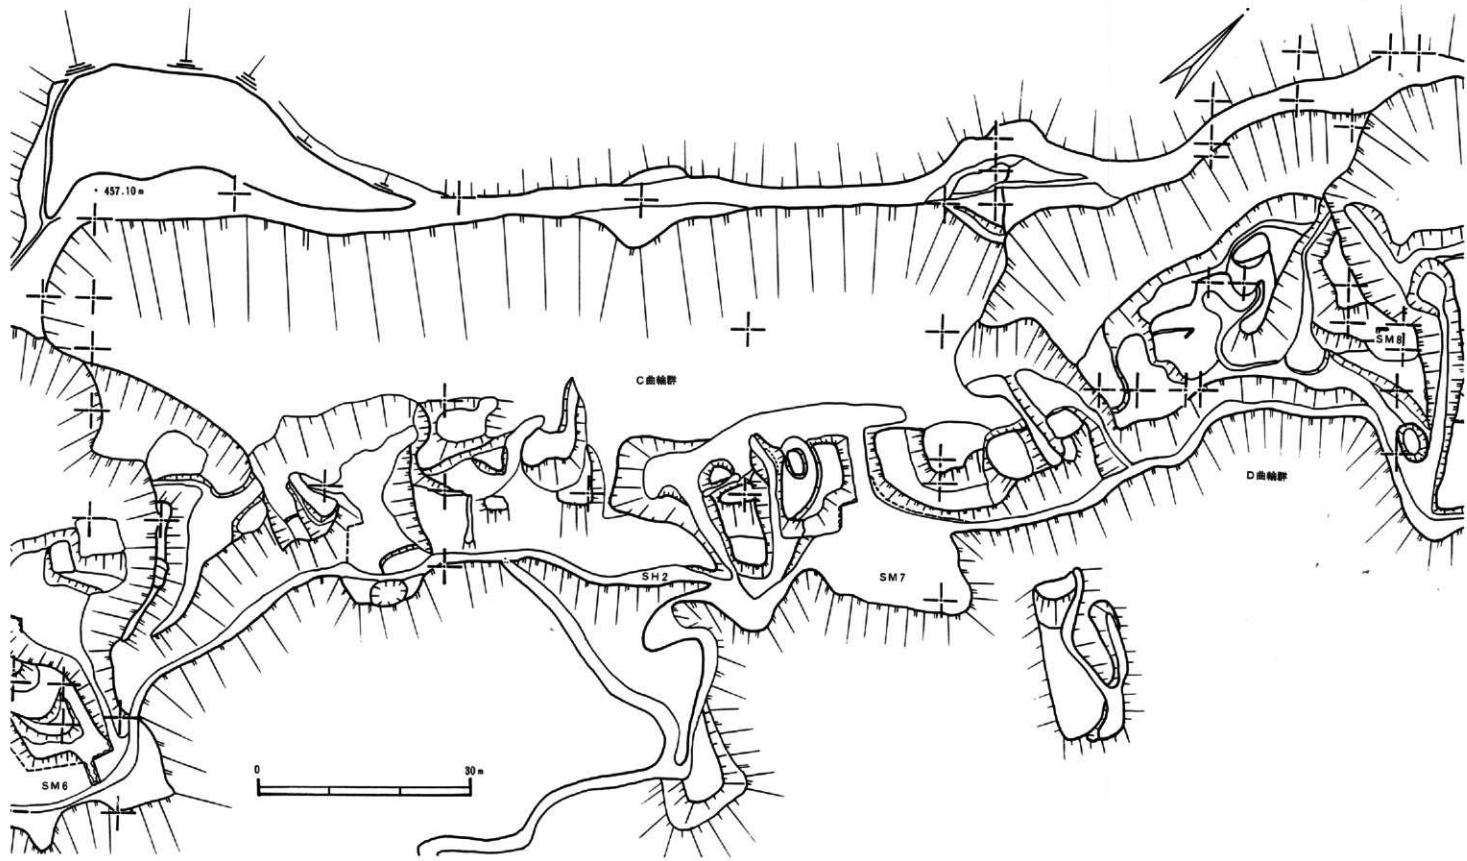
第4図 矢子山城跡C・D曲輪群測量図 (3)

東西117m、南北88mの範囲である。石垣はSM 7の1箇所だけである。いずれの曲輪も狭く、さたに明確な縦堀も1箇所であり、他の曲輪群とは相違する。

南北65m、東西42mの範囲であり、最も狭い曲輪群である。大手状虎口を有す曲輪はない。他の曲輪群が道路のレベルに沿って構築しているのに対し、D曲輪群だけは道路から約2mから5mの地点に造構群がある。曲輪に石垣を「L」字形に配したSM16が認められる。東端部には横円形をした長径5m、短径4m、深さ80cmの穴がある。この穴の地点から縱堀へと続くルートが認められる。

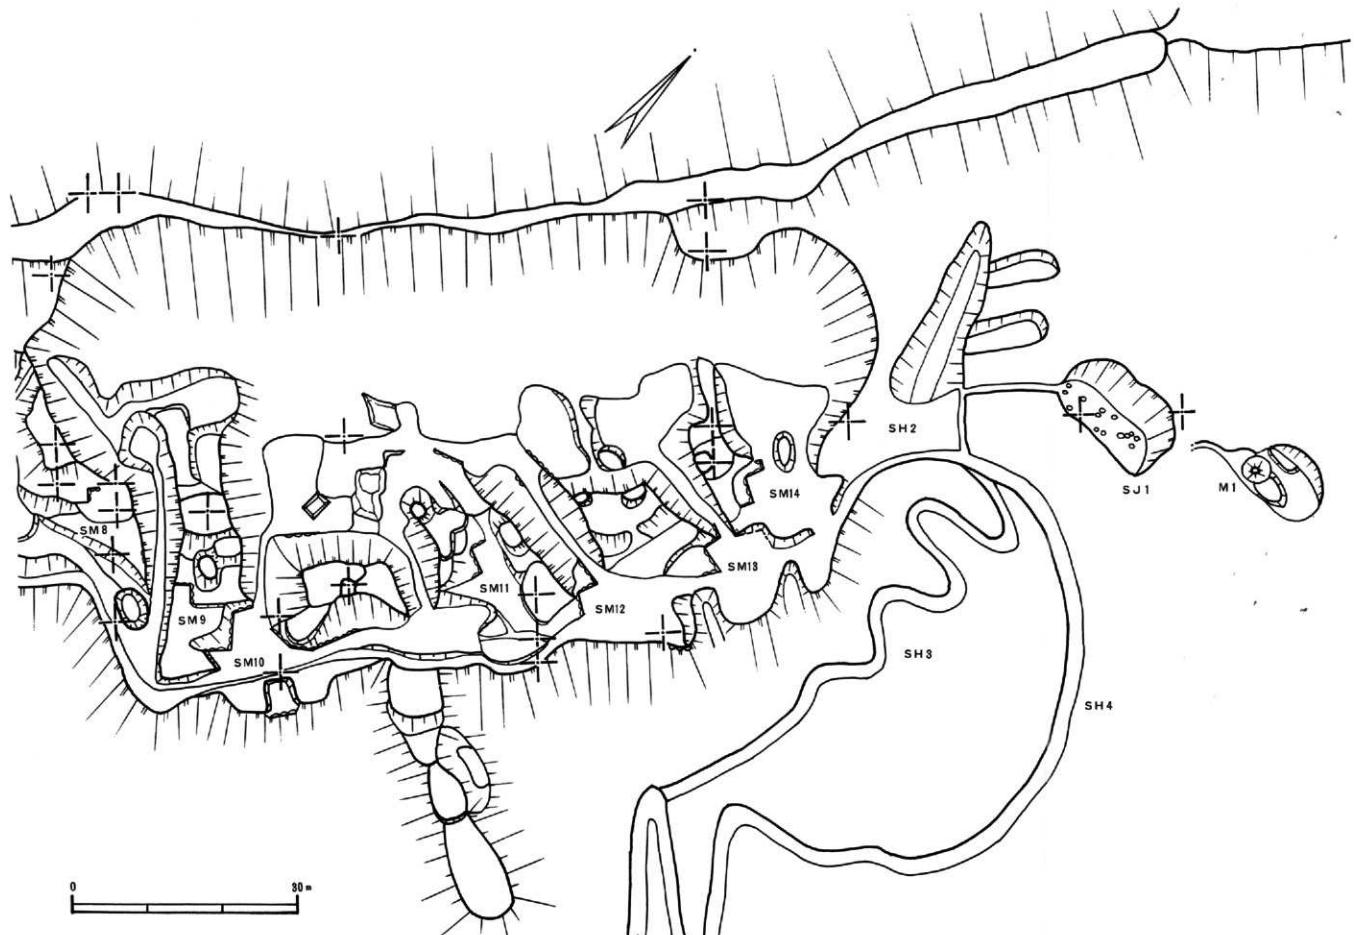
第5図 矢子山坡跡E曲輪群測量図 (4)

南北92m、東西143mの範囲で東端部に位置す。石垣はSM9からSM14までの6箇所が認められ、すべての虎口に石垣を施す曲輪群である。SM10を虎口とする曲輪には2m×3mの長方形に掘り込んだ穴が存在し、深さ1.5mを測り、水がたまっている。

井戸跡になるか、それとも石を切り出した跡かは不明である。この曲輪には、切り出しを断念した跡を残す石材が現存している。

SJ1の東10m地点には、塚を有す曲輪が確認された。M1としたのが塚であり、円形状を呈す。長径は3.8mを測る。高さは1.2mである。なお、この尾根の南斜面にも石を切り出した痕跡が認められる。

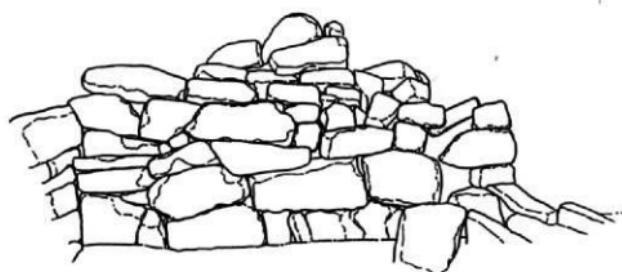
A 石積（長方形） 例としてSM2

A石積は、長方形状の切石を用いたもので、AとBの曲輪群を中心に5基ある。B石積は方形状の切石を選定して配するもので、CとE曲輪群に多く用いられ5基存在している。C石積は横長の切石を交互に積んだもので、Bと曲輪の一部に2基存在する。

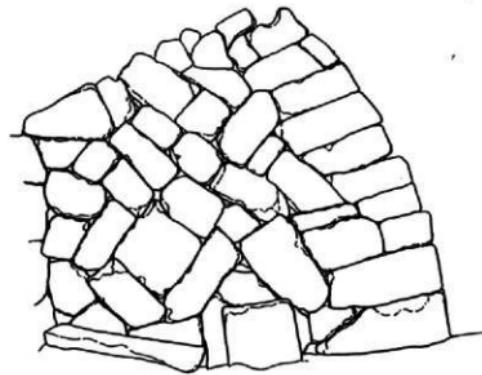
第10図 矢子山城跡石積分類図

C 石積（交互）

しかし、石積の形態状の多くは「打込はぎ」と呼ばれる石積法を多用し、石積みの形狀はさらに、Aの長方形横積、Bの方形集積、Cの斜交互積の3種類工法を顕著に示していることや、全体的形態が大手門形に類似した構造から判断すると石切工人説は難しいところである。

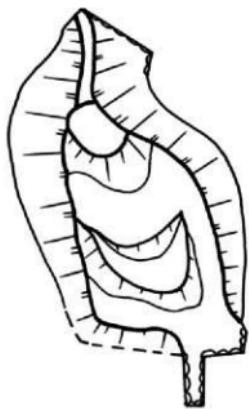
SO 1類
石垣が凸部を有すグループ

土壘の両端は虎口状の空間、前方にも広場状の空間（曲輪）を伴っている。虎口状の遺構は、切り石を積した形態が多く認められた。ここでは仮称、大手状虎口としておく。この形態は基本的に「L」字状を呈しており、第11図で示した S O 1 類から S O 5 類の 5 形態に分類される。仮称、大手状虎口の形態の中でも、S O 3 類に分類した形態が最も多く認められた。

S O 1 類 - 石垣が凸部を有すグループ.....	3 箇所
S O 2 類 - 2 段の「L」字形石垣を有すグループ.....	1 箇所
S O 3 類 - 1 段の「L」字形石垣を有すグループ.....	8 箇所
S O 4 類 - 方形状に整形成した縁辺に石垣を有すグループ.....	2 箇所
S O 5 類 - 石垣を伴わないグループ.....	8 箇所

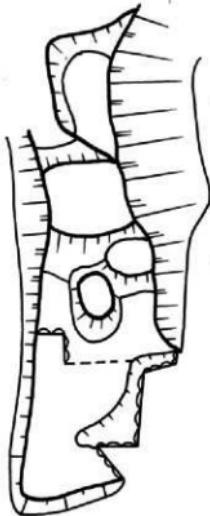
第11図 矢子山城跡、仮称大手状虎口分類図

SO 2類
上部にも「L」字石垣を有すグループ

土壘は第11図で示すように、東前方と西側後方面に凝灰岩の切り石を用いた石垣を施し、一見天守閣に見られるような、大手門の形態に類似することから、仮称、大手状虎口と呼ぶことにした。これらの遺構は、2段から5段のテラス（S L）を有するものが大半で、最頂部に方形状の平坦部を伴うのを特徴としている。平坦部は橋台と想定される。

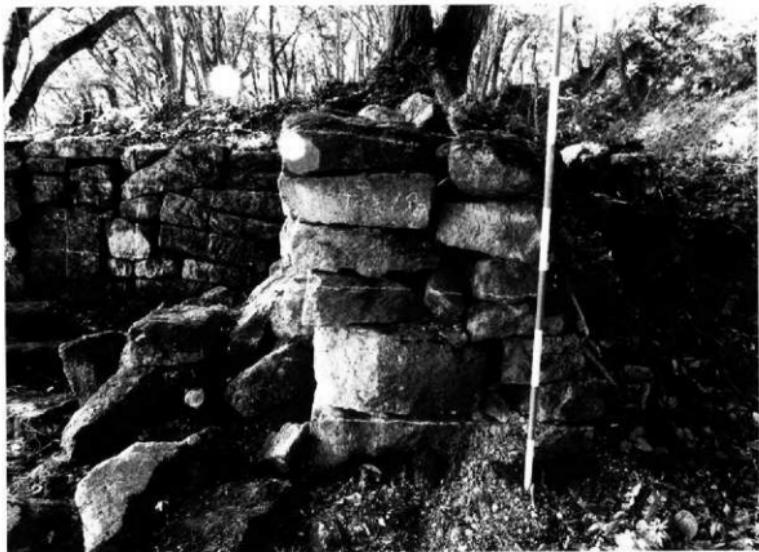
▲ A曲輪群の石垣 SM 3 近景（東方から）

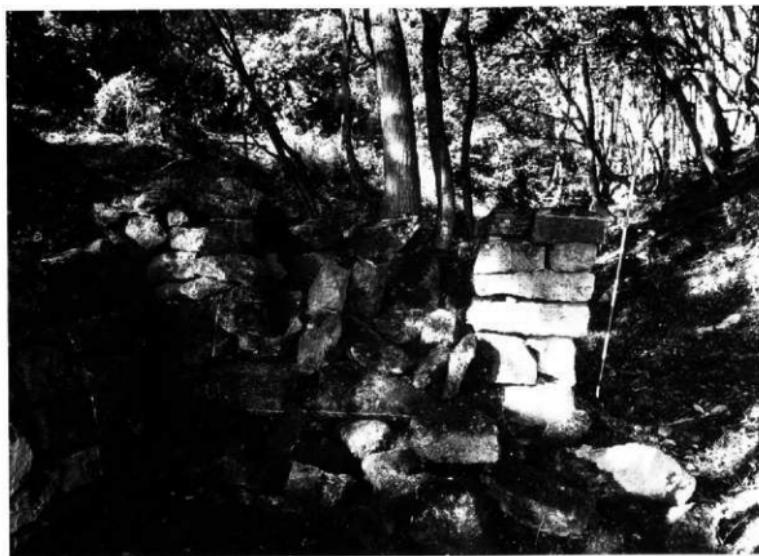
▲ A曲輪群の石垣近景 SM 3 (南方から)

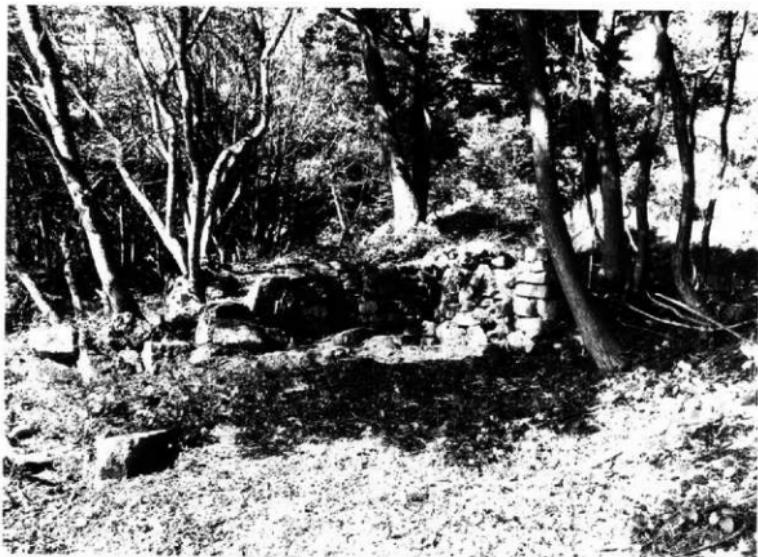
▲ A曲輪群の石垣 S M 3遠景（南東から）

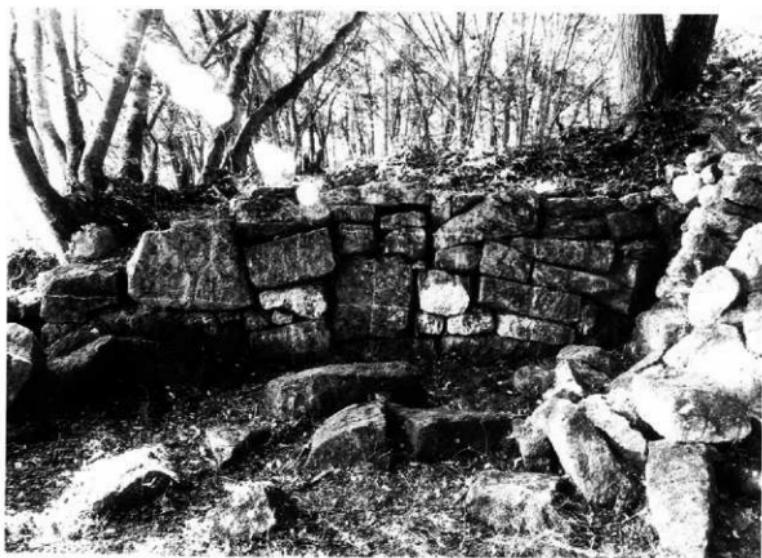
▲ A曲輪群の石垣 S M 3近景（東方から）

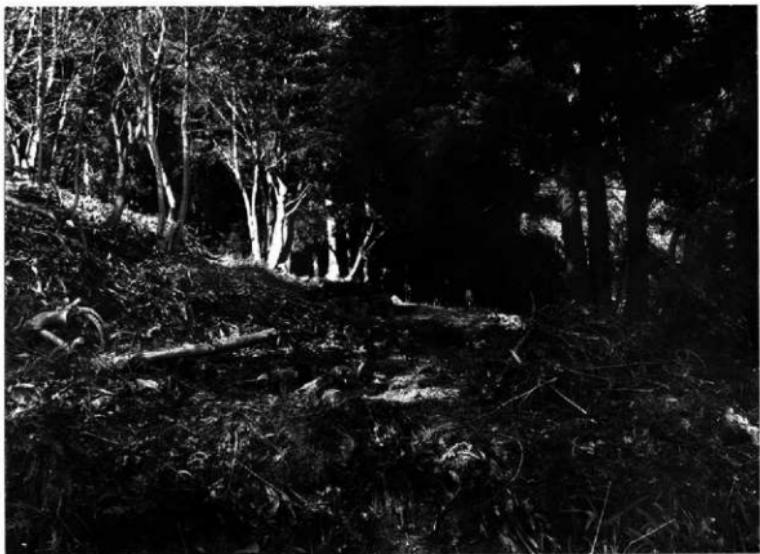
▲B曲輪群の石垣SM 6遠景（南西から）

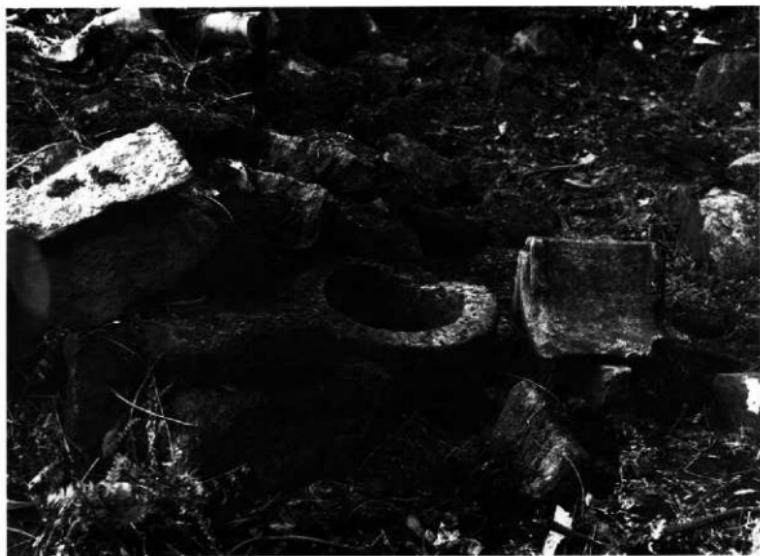
▲B曲輪群の石垣SM 4近景（南方から）

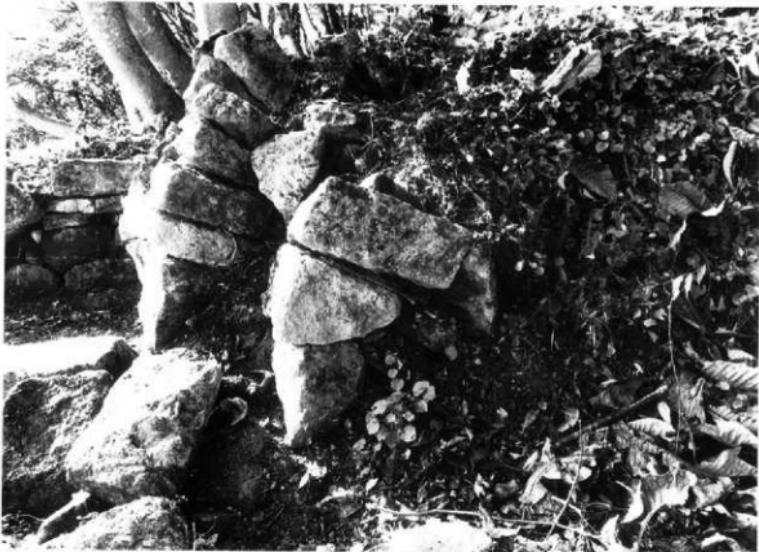
▲ B曲輪群の石垣 S M 6 近景（東方から）

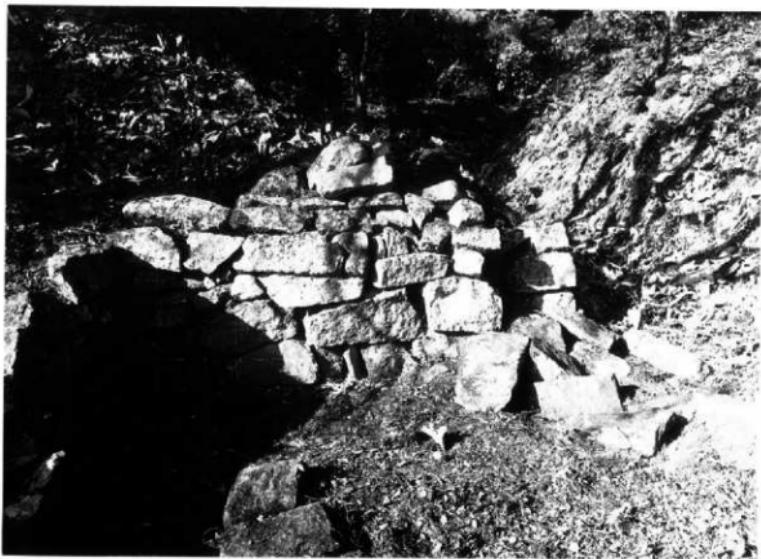
▲ B曲輪群の石垣 S M 4 近景（南東から）

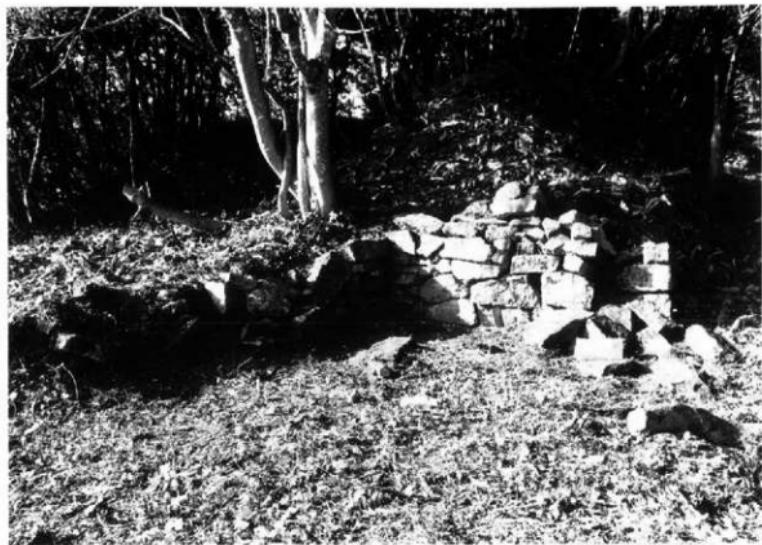
▲B曲輪群の石垣SM 4遠景（南方から）

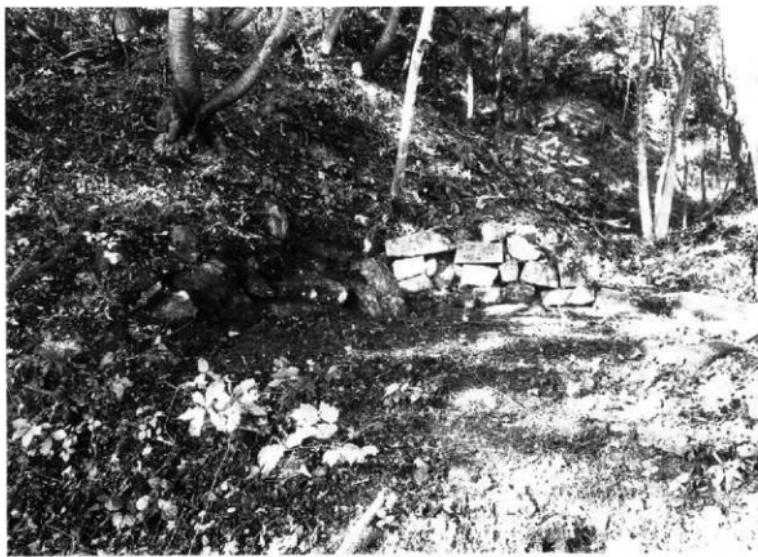
▲A曲輪群の石垣SM 1遠景（南東から）

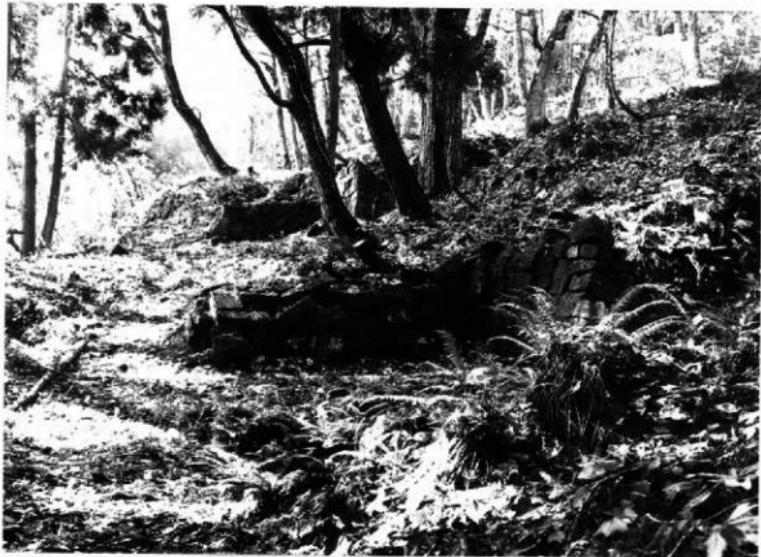
▲ E 曲輪群の石垣手前から SM13、12遠景（東方から）

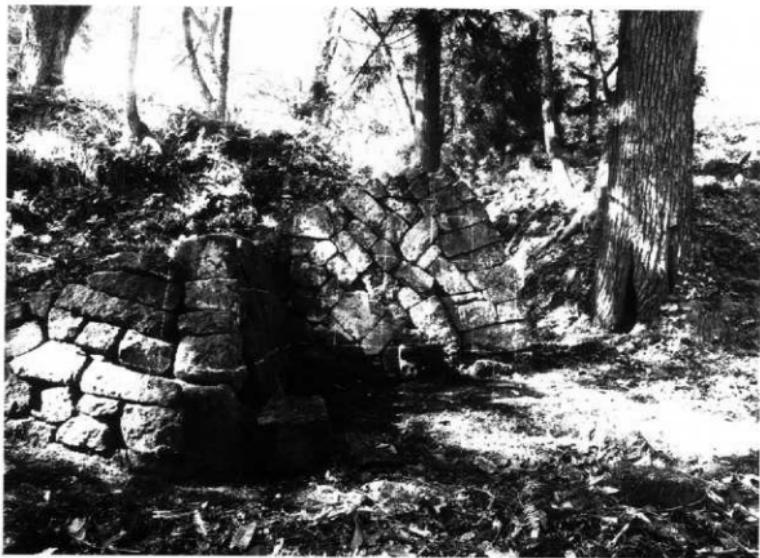
▲ E 曲輪群の石垣 SM M12近景（南方から）
