# びょうべのま進跡

整備事業概要

富山県入善町教育委員会

1990年3月

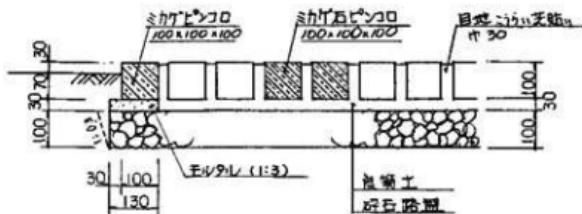
遺跡舗装工

遺跡工  
(モルタル据付)

中心遺跡の表示する時期は、もっとも整備された時期B期を採用した。表示方法は柱を途中まで(G Lより60cm)建ち上げ、高さは全て一定とした。柱の径は出土した実物に沿うように30cmとした。柱は耐久性を考え擬木とした。

床は、発掘時の地山及び当時の建物床の色を考え合わせ黄土色とした。素材は、これも耐久性を考えボリシール舗装とした。犬走り部分は建物の床より10cm下げ、色・素材とも建物の床と同様とした。柱間のつなぎ及び犬走りの縁取りは滝ヶ原石を使用した。
