高岡市埋蔵文化財調査概報第9冊

八丁道遺跡調査概報Ⅱ

—八丁道歴史的景観整備事業に伴う昭和63年度の調査—

高岡市教育委員会

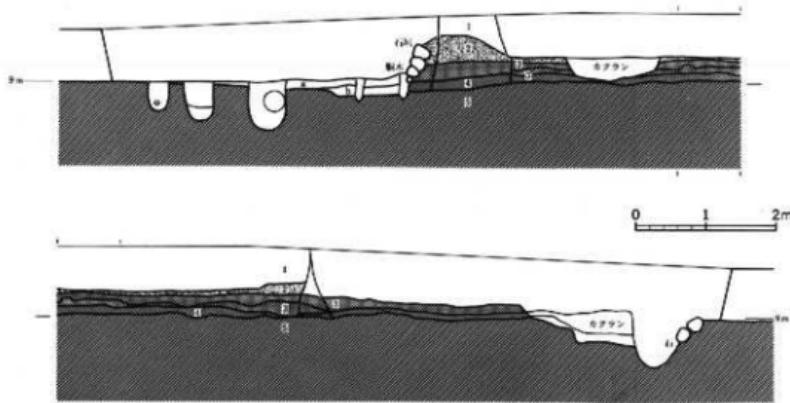
第7図 第5地点土層断面図 (1/80)

参道部分と南側側道部分北寄りを中心に認められた旧八丁道の造成に関わる部分の基本土層は次の通りである。第1層—現在の路面下の最新の盛土層、約60cm。第2層—暗灰色砂質土層、4~40cm。第3層—上層と下層に細分される。上層は灰黒色粘質土層、6~16cm。下層は灰黒色粘質土が主体で、淡青灰色や黄灰色粘質土ブロックを混える、2~22cm。第4層—黒灰色粘質土層、4~16cm。第5層—基盤の青灰色粘質土層。

第5地点では、現八丁道を横断する形で土層の観察ができた。この地点では、土層の色調等細部を異にはするが、先の変遷觀と同様な結果を得た。第6地点では、歩道部分を発掘するまでは至らなかったが、北側側道部分における土層は、第5地点と同様、これまでの調査での基本土層と同様と言ってもよいものである。第7地点の調査では、第5・6地点の第2層に該当する土層が存在しなかった。削平を受けたためと考えられる。

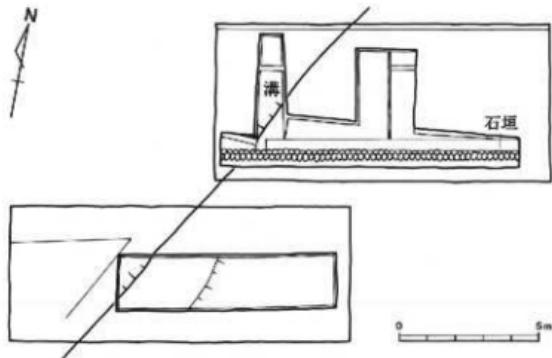
第8図 第7地点
遺構図 (1/200)

北側側道部分の調査では、調査地区の南端部で石垣を検出すると共に、中央部と西端部に東西のサブトレーナーを設定した。石垣は約10.4mに亘り検出した。中央部サブトレーナーの観察による、石垣北側の基盤土層は次の通りである。1—現在の路面下の最新の盛土層、約40cm。2—灰色砂質土層、8~14cm。3—黒灰色粘質土層、18~32cm。4—基盤の青灰色粘質土層。このサブトレーナーの南寄り部分は、酸化鉄分が多く、アシ・ヨシ等が存在していたことが窺われる。さらに石垣寄りは基盤層が下がり、石垣の北側が溝状の凹みであったことが推定される。石垣に北接する

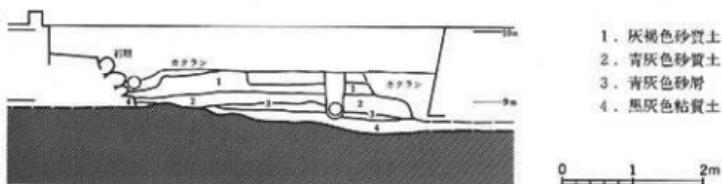
第9図 第7地点西端部土層断面図 (1/80)

板状のコンクリートは、近年の側溝の底面である（図版5-2参照）。西端部サブトレンチの状況は、図版6-2と第9図で示した。ここにおいては基盤層が北北西方向へ下がっており、溝の一部であることが判明した。南南西～北北東方向へ走る溝に対し、やや斜めにサブトレンチを設け、溝の東側肩部を検出したものと推察された。切り石（いわゆる問知石、第10図参照）や埴瓦の出土等より、江戸時代以来の溝であると共に、コンクリートの側溝がここで終っていることや土管等の検出より、近年でも溝であったことが判明した。

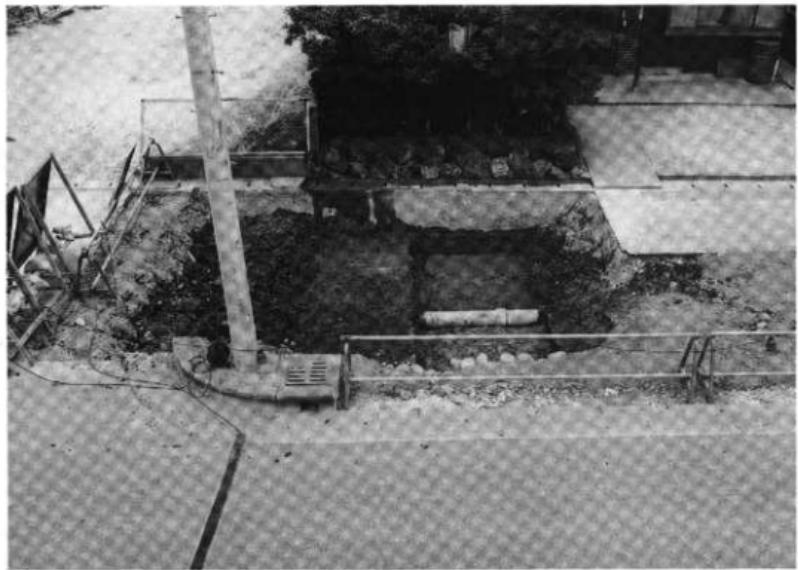
1. 第5地点北側側道全景（南）

北側側道部分の南端部からは石垣が検出された。桐木の上に入頭大の河原石を3段に積むもので約3m検出した。この北側は、a—黒灰色砂質土層やb—黒灰色粘質土・青灰色粘質土の混合土層が見られた。また、ガス管・水道管・下水管等による搅乱も受けていた。なお、珠洲の甕片が出土している。

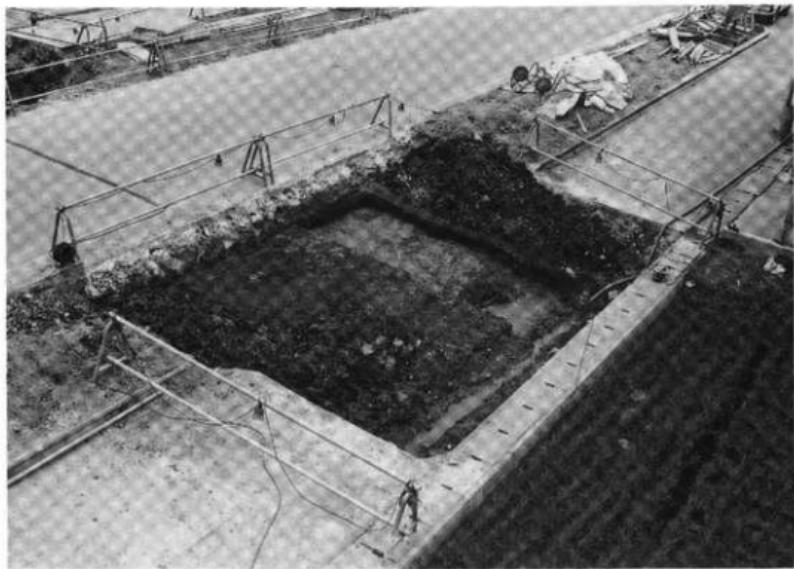
2. 第5地点南側側道全景（南西）

南側側道部分の南寄りは大きな搅乱であった。原位置から移動した状態で河原石が数個出土した。北側側道部分で検出された石垣に対応する南側石垣のものと考えられる。石垣部分とその南側が掘削を受け、石垣部分の内側では上面削平を受けていたが、第3層としている造成土は確認され得た。出土遺物は珠洲の甕片である。

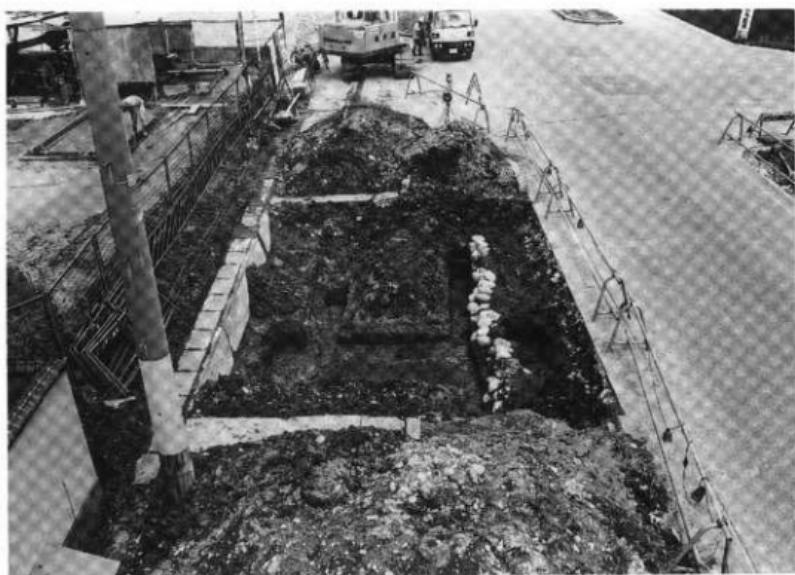
1. 第6地点北側側道全景（西）

北側側道部分の調査では石垣が検出された。胴木の上に人頭大の河原石を3段に積むものであり、約5.4mに亘り検出した。この石垣の南側は旧八丁道であり、基本土層は次の通りである。第1層—現在の路面下の最新の盛土層、約50cm。第2層—灰茶色砂質土層、25~40cm。第3層—暗青灰色砂質土層、5~18cm。第4層—黒灰色粘質土層、12~22cm。第5層—基盤の青灰色粘質土層。石垣の北側は、基盤層の上に、黒灰色粘質土層・黒色粘質土層が載り、その上は灰色粘質土層が12~20cmとなっていた。

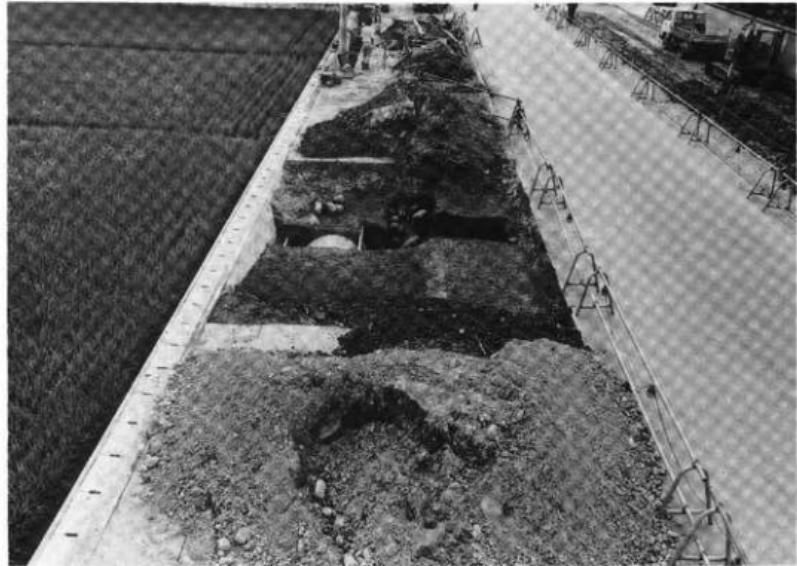
1. 第6地点南側側道全景（東）

南側側道部分は、調査地区の南側3分の2近くが擾乱となり、ヒューム管等が埋設してあった。また、この擾乱より河原石が出土しており、北側の石垣に対応する南側石垣のものと考えられる。北寄りの残り3分の1余りは、旧造成土が残存していた。最新の盛土層、約40cmと第4層の黒灰色粘質土層、12~26cmの間に、灰褐色粘質土層、38~48cmが存在した。なお、土師器片が1点出土している。

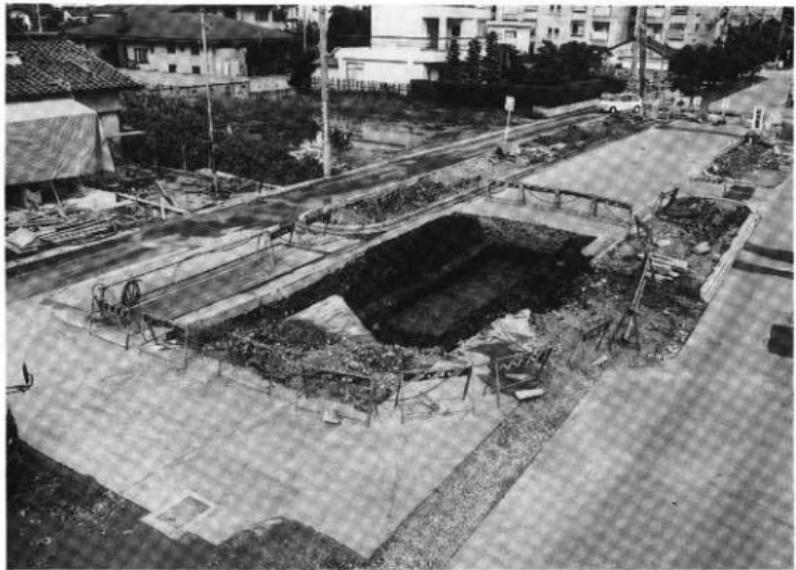
1. 第7地点参道部全景（南西）

参道部分の調査地区は、側道部分の調査地区的南側やや西寄りに設定した。側道部分の調査でその一部が確認された溝の延長線上を発掘することを主要な目的とした。本来もっと西側に設定すべきであったが、現在の排水路のため発掘地点の制約を受けた。東西に長いこのトレンチの西端部で溝を検出した。ただし溝の東側肩部である。溝の覆土は黒灰色粘質土で上方には黒灰色粘質土混りの暗灰色砂質土が被っていた。基盤層から約40cmの深さまで確認した。このトレンチにおける基本土層は次の通りである。1—現存の路面下の最新の盛土層、約80cm。2—暗灰色砂質土層、12~18cm。3—黒色粘質土層、30~32cm。4—基盤の青灰色粘質土層。トレンチの東側はやや凹み、基盤層の上に黒褐色粘質土層が見られる。その上には黒灰色砂質土が載っていた。
