# 山梨県内分布調査報告書

(平成23年1月～12月)

山 梨 県 教 育 委 員 会

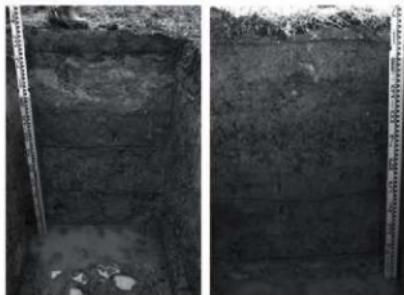
各トレンチの土層堆積状況は、基本的に同様であり、第1層（表土層）：灰オリーブ粘質土層(5Y4/2)の現水田耕作土以下は、葛籠沢川による自然堆積層（河川堆積層）となり、第2層：灰オリーブ粘質土層(5Y5/3)、第3層：オリーブ褐色粘質土層(2.5Y4/4)、第4層：灰色粘質土層(7.5Y5/1)、第5層：暗緑灰色粘質土層(7.5GY4/1)が確認され、また第4層（深さ約50cm）以下では湧水によるグライ化現象が確認された。

1T土層堆積状況

13T土層堆積状況

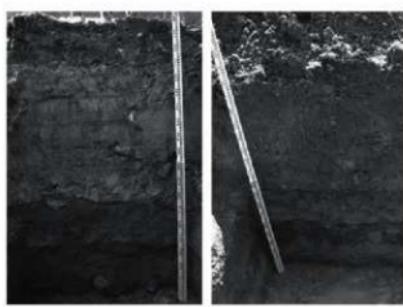
各トレンチの土層堆積状況は、基本的に同様であり、第1層～第2層の埋土層以下は、三沢川による自然堆積層（河川堆積層）となり、第3層：暗オリーブ灰色シルト質層(2.5GY3/1)、第4層：オリーブ灰色粘質土層(2.5GY4/1)、第5層：オリーブ褐色砂層(2.5Y4/3)、第6層：灰色砂礫層(7.5Y4/1)の層順が確認された。また第5層以下は湧水によるグライ化現象が確認された。

1T土層堆積状況

4T土層堆積状況

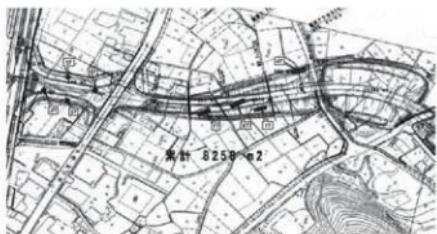
第2図 試掘トレンチ配置図

今回の試掘調査では、重機（0.4tクラス平爪バケット）と人力により、長さ約6~9m、幅約1~2m、深さ約1~1.5mのトレンチ（試掘溝）を8箇所（1T~8T）設定し、遺構確認と土層観察を行った。

各トレンチの土層堆積状況は、基本的に同様であり、富士川に近い2T、3T、5T、6Tに砂礫層が多く見られるが、いずれも第1層：表土層（耕作土）以下は、富士川による自然堆積層（河川堆積層）となり、第2層：灰色粘質土層(5Y4/1)、第3層：灰オリーブ色シルト質層(5Y4/2)、第4層：オリーブ黒色シルト質層 (5Y3/1)、第5層：暗灰黄色シルト質層 (2.5Y5/2)、第6層：灰色粘質土層(5Y5/1)、第7層：灰色粘質土層(5Y4/1)、第8層：暗青灰色シルト層 (5BG3/1) 層順が確認された。

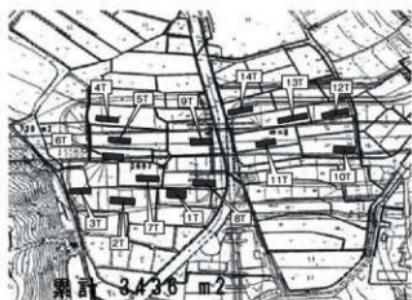
第2図 試掘トレンチ配置図

今回の試掘調査では、重機（0.4tクラス平爪バケット）を用いて、長さ約6～9m、幅約1～2m、深さ約1～1.5mのトレンチ（試掘溝）を14箇所（1T～14T）設定し、遺構確認と土層観察を行った。

各トレンチの土層堆積状況は、基本的に同様であり、いずれも第1層：表土層（暗灰黄色土層：2.5Y4/2）以下は、楮根川による自然堆積層（河川堆積層）となり、第2層：オリーブ褐色粘質土層（2.5Y4/3）、第3層：黄褐色粘質土層（10YR5/6）、第4層：オリーブ褐色粘質土層（2.5Y4/3）、第5層：灰黄褐色シルト質層（10YR5/2）、第6層：

にぶい黄褐色粘質土層（10YR5/3）、第7層：にぶい黄褐色シルト質層（10YR4/3）、第8層：にぶい黄褐色粘質土層（10YR5/4）、第9層：褐色シルト層（10YR4/4）+砂礫層の層順が確認された。

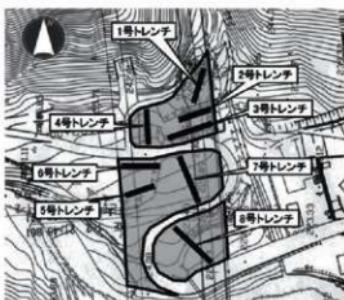
第2図 試掘トレンチ配置図

事業予定地一帯には周知の埋蔵文化財包蔵地は確認されていないが、1551年（天文20）の勧請とされる幕（まく）神社が含まれる地域であることから、埋蔵文化財の有無を確認するため、北から長さ11～20m、幅1mのトレンチを8本設定し、重機により掘削し平面及び断面観察を行った。

調査地は、幕神社のある山裾から南側を流れる長瀬川に向かう標高220～240mの緩斜面にあり、地籍図には神社へ通じる南北方向の道路（参道）が確認できるが、現在は盛土等により階段状に造成され、S字カーブの道路が通っている。山裾にある神社の東側に設定した1号トレンチ及び神社下に設定した4号トレンチでは、地表下30～50cmほどで堅くしまったローム層となった。他のトレンチではいずれも木材や巨礫を伴った盛土や攪乱等による埋土層であり、5号トレンチでは下層のローム層も攪乱を受けている部分が見られ、これらから遺構・遺物を確認することはできなかった。

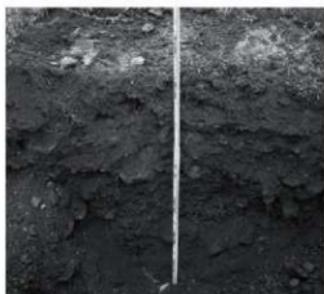
調査地は、県道釜の口塩沢線を挟んで大きく南北に分かれるが、いずれのトレンチにおいても地表下30cm前後までは水田の耕作土及び床土が堆積し、その直下から氾濫による砂礫層となり、北側の山裾まで続くものと見られる。また、県道南側の戸栗川に近い南側ほど砂礫層に巨礫が含まれる傾向が窺え、これらの間に遺構・遺物を確認することはできなかった。

22号トレンチ土層堆積状況

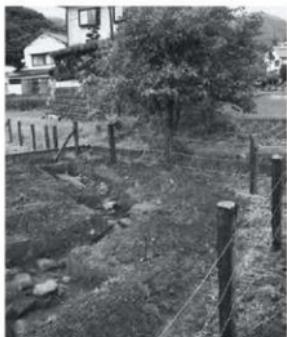
一方、現存する旧堤防の延長線上に設定した13・14号トレンチでは、地表下20cm前後で堤防の川裏側の石積みの石材と見られる石がまとめて発見された。これらの石は当初、水田造成時に破壊されたもので、大部分が原位置を留めておらず、散乱した状態と思われたが、両トレンチを拡張したところ、ほぼ南北方向に石積み列として改めて確認された。攪乱等により、裏込め石や堤体の構造は不明であるが、石の間や埋土の中から近代以降の磁器片などがわずかに出土し、これらの中には江戸期に遡るものも見られる。しかし、石積みの石にはコンクリートが付着したものが認められることから、明治末以降の構築時期が想定できるが、堤防構築当初からコンクリートが使用されたのか、後にコンクリートで補修されたのか、今回の試掘では明確にはできなかった。

13・14号トレンチ掘削状況（南西から）

以上の試掘調査の結果から、対象地の一角に常葉川の旧堤防の石積み列が確認されたため、工事着手前に230mの本調査が必要となった。確認された堤防自体はわずかであり、残存状況も良好ではないが、岐南地域の歴史を考える上でも貴重な堤防遺跡である。

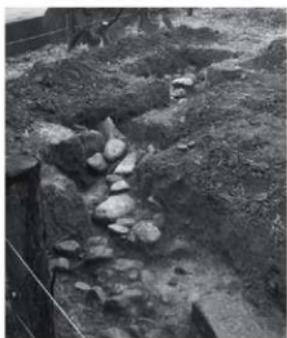
13・14号トレンチ掘削状況（北東から）

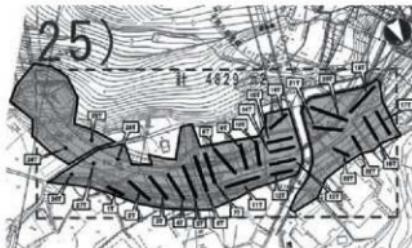
第2図 試掘トレンチ配置図

調査地は、かつては北から南に向かって緩やかな傾斜を持って広がっていたと思われるが、後世の開発等により西側に向かって階段状に造成され、1・2号トレンチ付近が最も低い。そして1～4号トレンチでは、地表下10～15cmほどですぐに地山層となり、5～10号トレンチでは青灰色の粘土層をはじめ粘性の強い土層堆積が確認され、8号トレンチでは湧水があった。11～16号トレンチでは再び地山層が確認されたが、町道西側（17～23号トレンチ）、東側台地上（24～28号トレンチ）においても、地表下20cmほどでローム層となり、この間のいずれのトレンチからも遺構・遺物は全く確認することはできなかった。

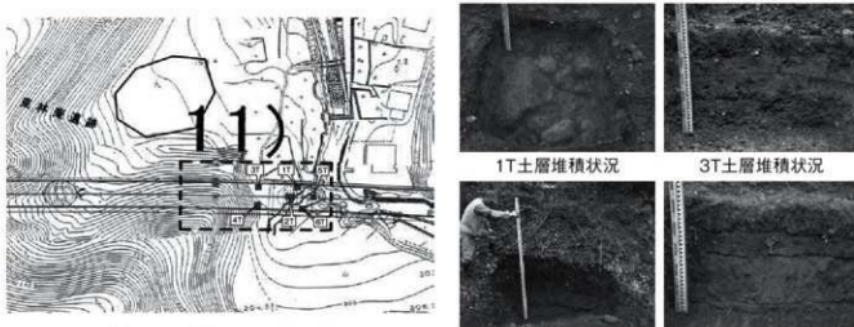
第2図 試掘トレンチ配置図

各トレンチの土層堆積状況は、基本的に同様であり、地表下30cm～80cmまでは第1層（表土層：黒褐色土層）、第2層（水田層：暗褐色土層）、第3層（床土層：暗黄褐色土層）が堆積し、その下層は入之沢川による河川堆積層となる第4層（暗灰褐色砂礫層）、第5層（暗灰色礫層）の層順が確認された。

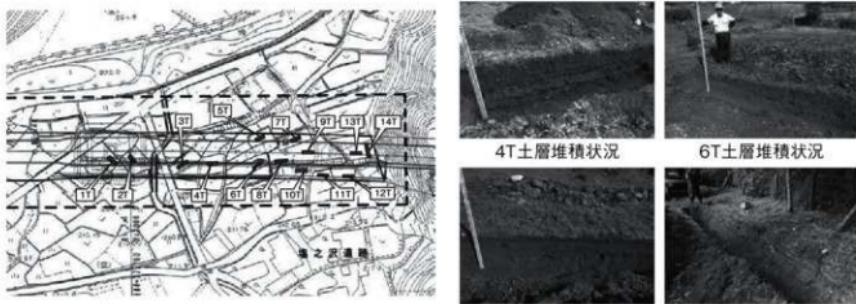
第2図 試掘トレンチ配置図

各トレンチの土層堆積状況は、椿川の氾濫原（1T～7T）と塙之沢（8T～14T）で異なる状況である。1T～7Tでは、表土下30cm前後までは水田の耕作土及び床土が堆積し、その直下から氾濫による砂疊層となる。8T～14Tでは、地表下50cm前後までは畑層（表土層）及び旧水田層（第2層）が堆積し、その下層は塙之沢による河川堆積層の層順が確認された。

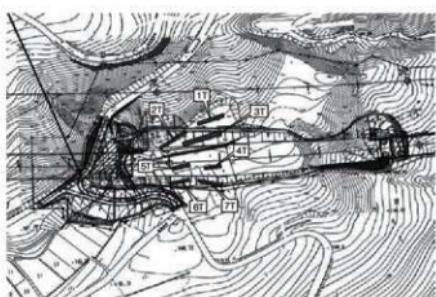
第2図 試掘トレンチ配置図

各トレンチの土層堆積状況は、基本的に同様であり、地表下約10~40cmまでは竹林や茶畠などの耕作土が堆積し、その直下に地山のローム層が確認された。また、ローム層を掘りこむように1T、3T、4T、7Tを結ぶ方向に延びる幅6m程の谷状の落ち込みを検出した。さらに、3T、5T、6Tでは、この谷部を整地するための客土が約20cm~50cmの厚さで確認された。

試掘調査の結果、いずれの地点からも遺物や遺構は全く確認できず、遺跡はないと考えられたため、工事を進めても差し支えない旨を報告した。なお、今回試の調査地点より北西側の杉林となっている平坦面については、重機の搬入が困難なため、改めて人力の掘削による試掘調査が必要である旨を合わせて報告した。

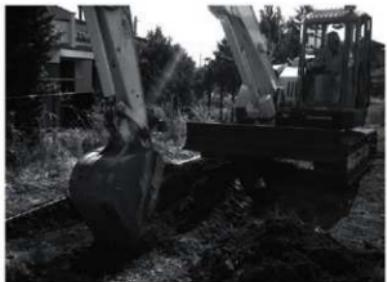
調査区内は、西側と東側とで70cmほどの段差がある。この東側の段上に幅150cm、長さ550～1100cmのトレチを6本、西側の段下に4本、合計10本のトレチを設定し、遺構・遺物の有無を確認した。1～5トレチでは、ほぼ100cmの盛土と砂礫層が堆積する状況がみられ、盛土中からは瓦礫が確認された。6トレチは段上から段下にかけて設置したトレチであるが、トレチ全面から水田が確認できた。地元の方の話から、近接する川沿いに水田があったとのことで、近世から現代にかけてのものと推定できる。7～10トレチでは、6トレチ同様の水田が確認された。この4本のトレチからは、平安時代の遺物が数点発見されたが、そのほとんどの遺物は摩耗が激しく極小の土師器片のため、上流等、周知の埋蔵文化財包蔵地からの流れ込みによる遺物と判断した。

1号 トレンチ掘削状況

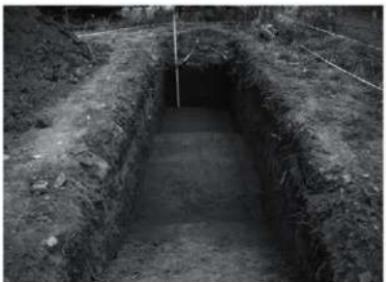
2号 トレンチ検出状況

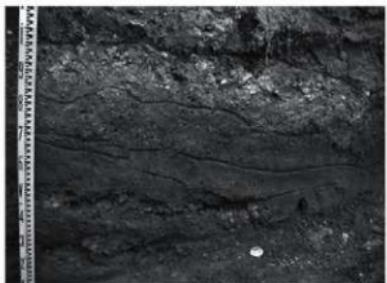
3号 トレンチ土層断面

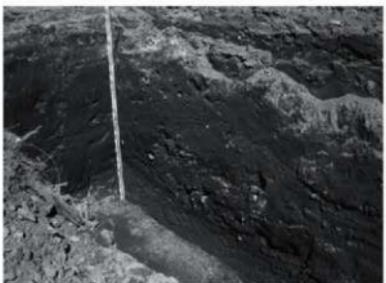
4号 トレンチ土層断面

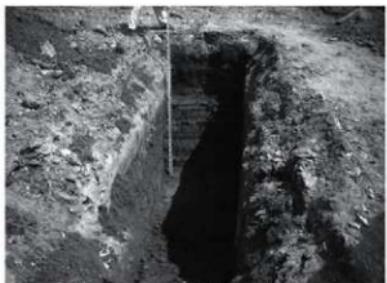
5号 トレンチ深掘り状況

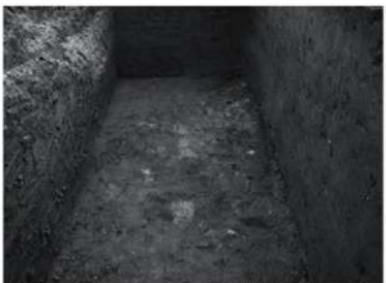
8号 トレンチ検出状況

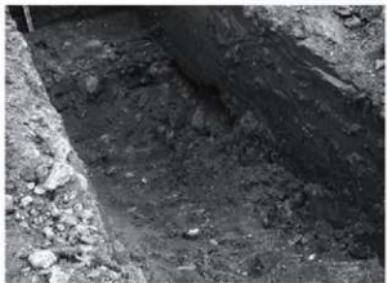
9号 トレンチ検出状況

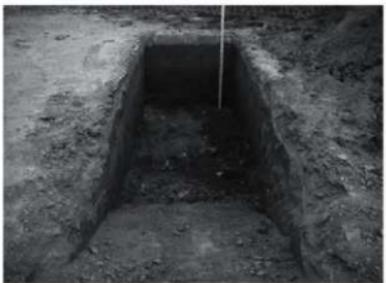
10号 トレンチ検出状況

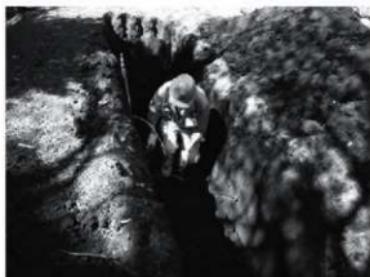
第1トレンチ調査風景

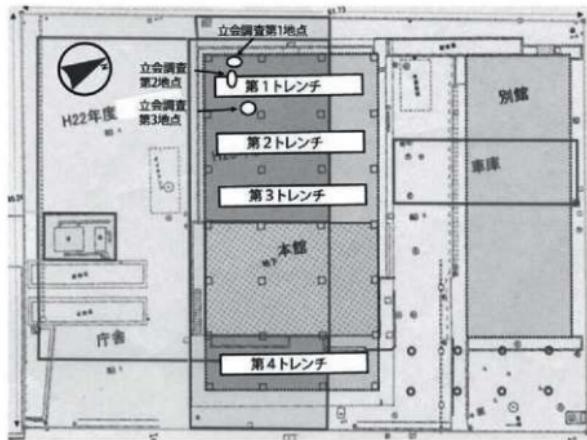
第2図 試掘トレンチ配置図（本館地点）

確認調査の結果、第2・3トレンチでは現地表下1mほどのところで江戸時代に属する遺構及び遺物包含層が良好な状態で残されていることが確認されたことから、本館部分については本調査を実施し、記録保存などの保護措置を行う必要があるが、建物等によりすでに破壊を受けたり、遺物包含層および文化層に対応する層が残されていても、遺物・遺構を含まない箇所もあることから、その部分は除外して約170m<sup>2</sup>の本調査対象範囲を設定することとした。

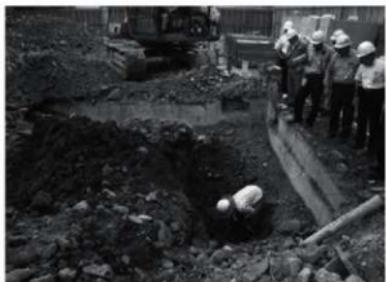
立会調査第1地点 調査風景

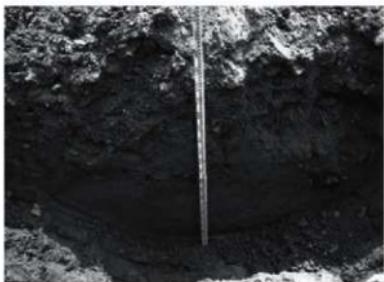
第1トレンチ土層堆積状況

調査は、対象面積640m<sup>2</sup>の範囲において、フーチングを避ける形で、南北方向に4本のトレンチを設定して掘り下げを行なった。また全般的な土層状況を確認するために部分的に深掘りを実施した。第1トレンチでは、上からコンクリート片他碎石部（1層）、シルト混暗青灰褐色粘質土（2層）、鉄分を多く含む暗黒褐色粘質土（3層）、橙褐色砂質土（4層）、暗褐色シルト質土（5層）、暗青灰褐色粘土（6層）であった。3層上面で精査を実施したが、遺構等は確認されなかつた。第2・3トレンチでは、コンクリート片他碎石部（1層）の下はすぐ江戸期の遺物包含層である暗褐色粘質土（2層）、シルト混暗青灰褐色粘質土（3層）、その下には10cmほどの厚さで、木片・壁材・竹材・昆虫遺体等の堆積層（4層）が見られたが、この層が遺存するのはトレンチ南端に限られていた。4層の下は暗青灰褐色粘土（5層）であった。また3層上面で精査を実施したところ、第2トレンチの中間部分では、幅30～40cmほどで並ぶ杭列が確認された。第4トレンチは、それ以外の土層と異なり、碎石層（1層）の下は灰茶褐色土（2層）、暗褐色土（3層）、褐色粘質土（4層）と続いている。なおこの4層は60cm以上の厚みがあつたが、最南端部分の深掘りを実施したところ、この4層の下には黒色粘質土（5層）が確認された。第4トレンチでは、遺物・遺構ともに確認されなかつた。

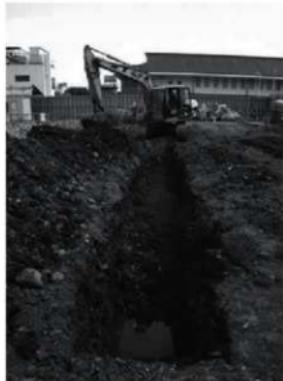
第2トレンチ全景（北から）

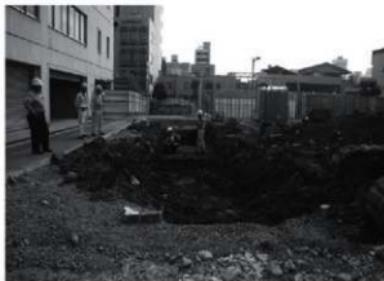
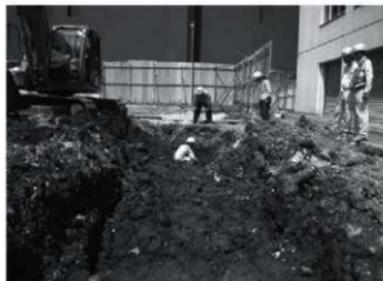
試掘調査状況写真（左：西側から撮影）

（右：東側から撮影）

堆積状況は、1層：搅乱層（約65cm）、2層：茶褐色土層（約35cm）、3層：暗褐色粘質土（シルト層約30cm）、4層：暗褐色粘質土（3層より粘性が強い約45cm）である。

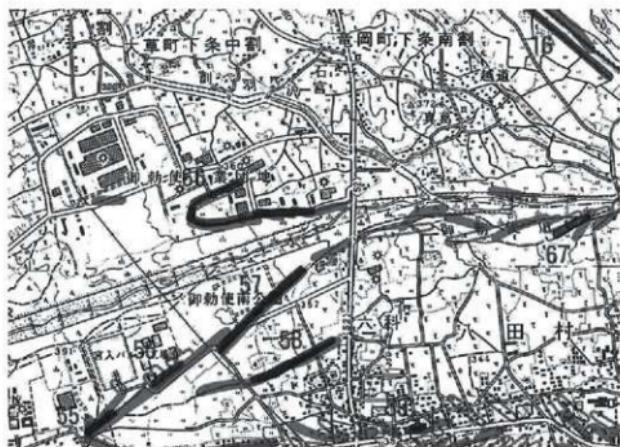
第2図 将棋頭及び御勅使川第二將棋頭遺跡

以上のことから、堤防の天端から約10mまでは、堤防の施設が存在していることが確認されており、堤防遺跡を保護するために5mの安全地帯を設定し、天端から15mまでの間については、土地の変更を実施しないこととしたい。

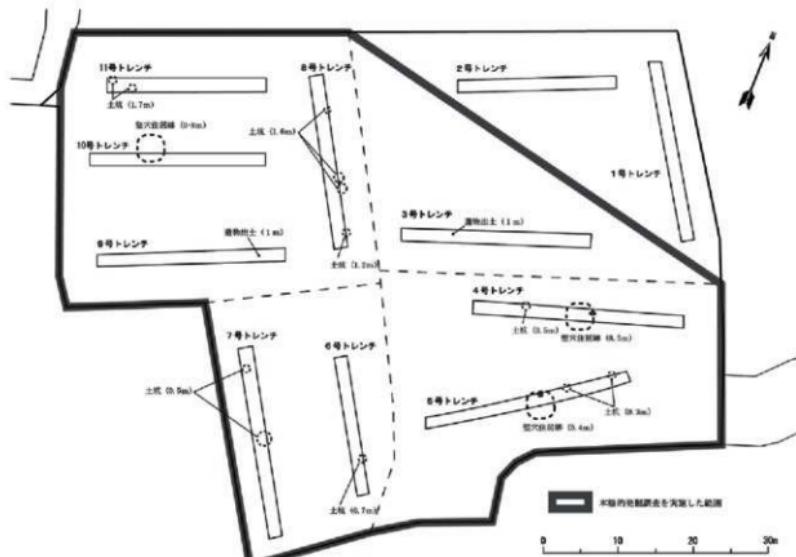
第2図 試掘トレンチ配置図

調査の結果、事業予定地の北東側に設定した1・2号トレンチを除く3～11号トレンチの地表から深さ約0.2～1.8m、厚さ約0.2～0.8mで堆積している黒褐色粘土層（基本層序第3層）において、奈良・平安時代（8・9世紀）の土器片が出土し、さらに、4・5・10号トレンチからは同時期の竪穴住居跡や土坑、3・6～8・11号トレンチからは土坑を検出した。5号トレンチでは、竪穴住居跡のカマド部分がトレンチの北側壁面にかかっていたため、カマド部分から焼土とともに甕の破片が多く出土した。

本格的発掘調査は、事業予定地の1・2号トレンチ周辺を除く約3,800m<sup>2</sup>の範囲で、平成23年6月29日から12月26日まで実施した。

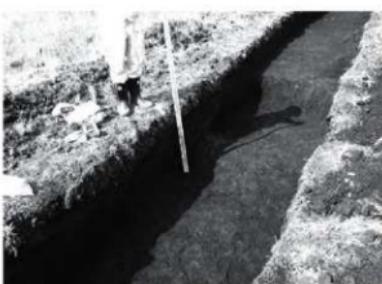
5号トレンチ住居跡検出状況

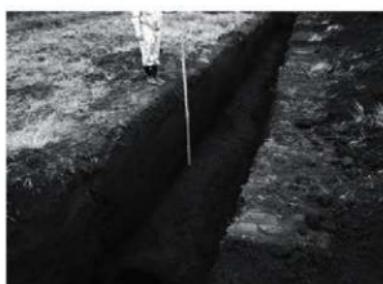
8号トレンチ土坑検出状況

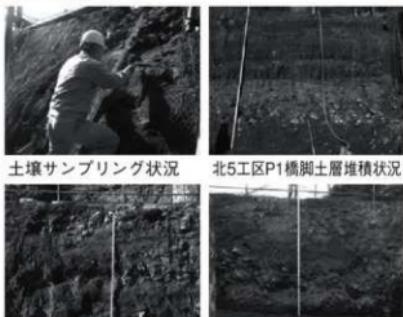
本事業は、西関東連絡道路建設による弟川に架かる橋梁下部工事（北2工区：A1橋台、P3橋脚、北5工区：P1、P2橋脚、北3工区：A2橋台、北4工区：A1、A2橋台）に伴う立会調査である。この地点に隣接する周知の埋蔵文化財包蔵地である兄川河床遺跡のこれまでの調査で後期更新世の堆積層よりナウマンゾウ化石が確認されていることから、今回の工事予定地においても同様の化石の出土が想定されるため、昨年度の兄川の立会調査に引き続いだ調査を実施した。短期間の工事に伴う立会調査のため、化石発掘を実施することは困難なため、土層観察及び分析（ナウマンゾウ化石産出層位の地質学的情報の収集）に供するべく土壤試料のサンプリング（北4工区A1橋台）を行った。

今回の調査では、ナウマンゾウ化石の検出には至らなかったが、現在、昨年度の兄川の立会調査で確認したナウマンゾウ化石を産した堆積層に対比される堆積層（Ⅲ層：請地疊層）の堆積年代、古環境および化石の検出目的とした分析とともに今回の立会調査でサンプリングした試料の比較分析を行っているところであり、その成果を踏まえたうえで、正式な報告を平成23年度末に行う予定である。

北4工区A1橋台土層確認状況 北4工区A2橋脚土層堆積状況

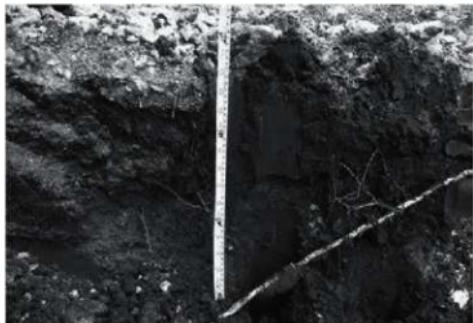
コンクリート基礎は、現況地表面より最大で1mの深度まで達しており、また出水が激しい状況であった。

立会調査の結果、部分的に暗茶褐色土(やや粘性土)は観察できるが各地点から遺物や遺構は確認されなかつた。

左 調査地点南側の土層断面

右上 建物基礎検出状況(西より)

右下 遺物など確認状況

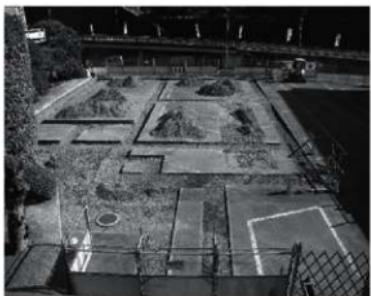
県指定史跡甲府城跡の隣接地であり、城を構成する重要な遺構の存在が認められる地点である。平成22年7月に実施した試掘確認調査において、柱穴や石組みの暗渠など築屋曲輪関連遺構の存在が把握されているため、学術文化財課ならびに管財課との事前協議に基づき、埋蔵文化財センターで対応した。議事堂仮設庁舎の基礎部分を地形の比高差に合わせて100mm～400mm掘削した。試掘調査で確認した遺構確認面より浅いため、埋蔵文化財には影響がなかった。

調査区全景

掘削状況

立会確認状況

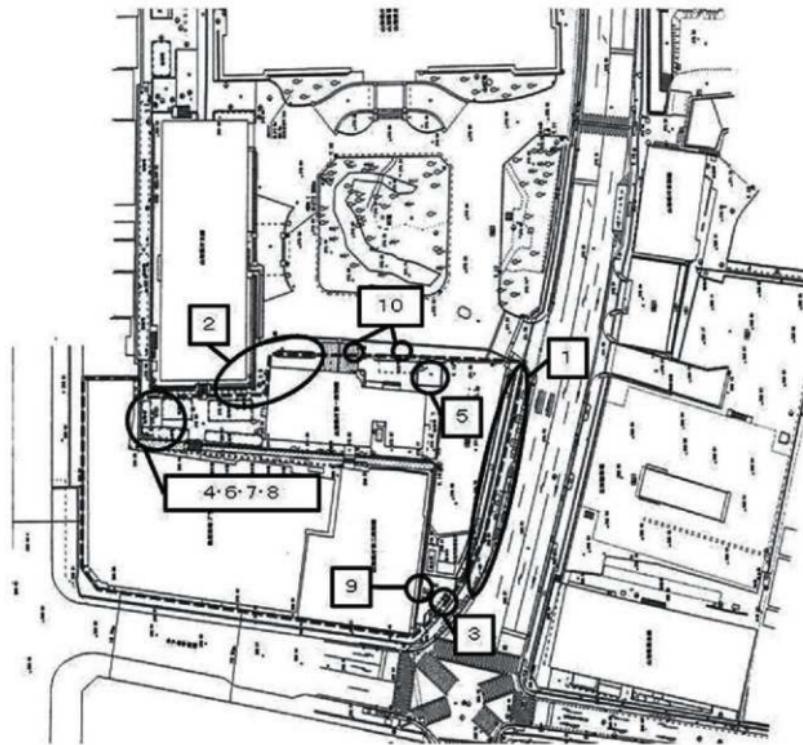
第2図 防災新館関連調査位置図

事業内容	調査期間	検出遺構・出土遺物	対応
1	外構撤去及び仮設電柱設置	2月14日～22日	石列・土器	現状保存
2	既設埋設管およびオイルタンク新設	3月3日～30日	なし	
3	電気埋設管等撤去解体	4月22日	石垣部材4石	
4	既存石垣撤去及びオイルタンク周辺掘削	5月2日	石垣部材1石・埋設管	
5	楠木根回しに伴う掘削 楠木移植及び山留工	3月7日～9日 5月30日～6月4日・7日	瓦 暗渠跡・瓦・陶器など	発掘調査
6	オイルタンク基礎・既存石垣解体	6月27日	なし	
7	オイルタンク周辺掘削	7月19日	なし	
8	オイルタンク地盤掘削	8月22日	一の堀石垣・桐木・瓦など	発掘調査
9	旧第二南別館基礎解体	8月29日・30日	一の堀石垣・瓦	発掘調査
10	工事用仮設ゲート基礎工事	9月1日	瓦・角鏡

仮設ゲート柱設置工事に伴う調査では、基礎設置に係る現況地盤面下700mmまでの掘削ということで立会調査を実施したが遺構は確認できなかったが、良好な江戸時代の造成地盤面ならびに土塀の漆喰層が認められたため、外構工事の際には立会調査を実施する必要がある。

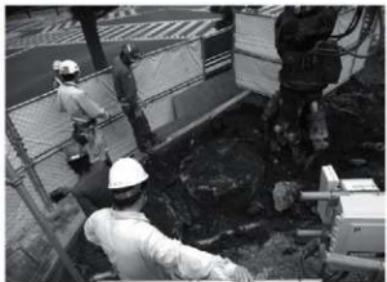
3. 旧歩道橋基礎撤去状況

旧第一駐車場南東花壇周辺の調査では、既存石垣の撤去と既存道路地盤面までの掘削、同南東部植樹帯の擁壁撤去作業時に埋蔵文化財の有無について確認を行った。最大掘削深度は1800mmであるが、ハンドホールや旧歩道橋基礎等で搅乱されており、遺構は検出されなかったが、モルタルが付着した石垣築石部材が4石確認されたため保護した。

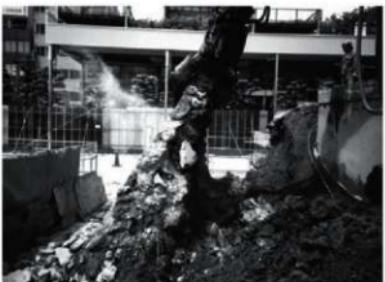
4. オイルタンク撤去状況

本館南側オイルタンク撤去時に伴う調査では、昨年度の発掘調査で発見された一の堀南西部石垣の西側に続く石垣が確認されていたため、オイルタンクの本体撤去ならびに基礎撤去、地盤掘削工事時の際に立会調査を実施した。調査の結果、筑石は根石から2段確認されたため、発掘調査ならびに解体調査を実施した。

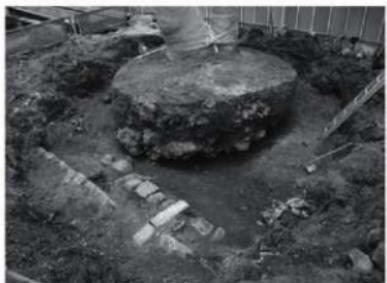
5. 暗渠跡確認状況

楠木移植工事に伴う調査では、根回し時と移植作業時に実施した。掘削深度は最大1400~1800mmであり、平成22年度の発掘調査で確認された暗渠跡の続き部分が確認された。このため、関係機関と協議を行い、発掘調査を実施した。また、楠木南側の山留工に伴う調査では、現況地盤面から最大3000mm掘削を実施したが、遺構については確認できなかった。

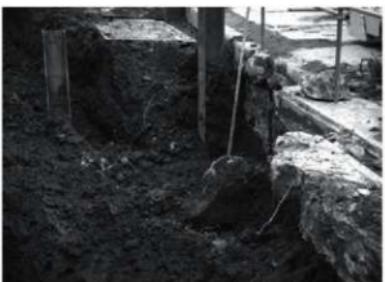
8. 石垣検出状況

第二南別館基礎解体工事に伴う調査では、山留工掘削溝部分で石垣の一部と推定される石材を視認したため、その場所を中心に掘削を実施した。約-100 mmで残存石垣の築石を確認し、周辺を拡張して全体規模を把握したところ南北約3.8 m、最大高約2.3 m、残りのよいところで3段の石積みが残存していることが判明した。そのため、関係機関との事前協議を行い、発掘調査ならびに解体工事を実施した。

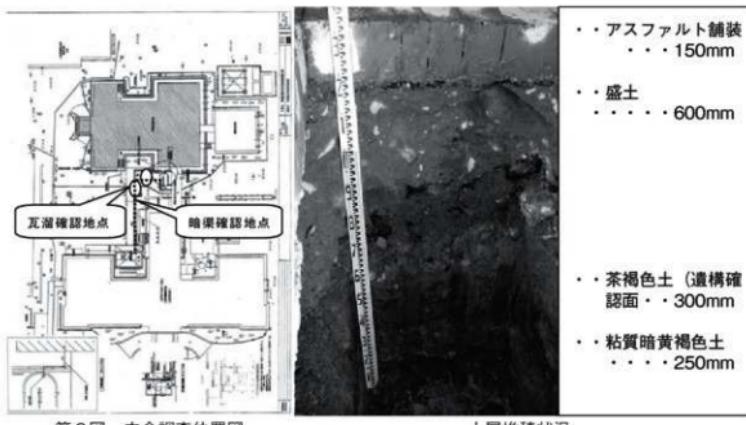
第2図 立会調査位置図

調査は長さ40m×巾600mm×深さ800mmの掘削坑を対象に実施した。掘削深度は800mmであり、浅い所では遺物包含層が現況地盤面-400mmで認められたため、遺物出土範囲を記録した。遺構確認面は-500mm付近で認められ、長屋門に付帯する暗渠跡の部材（過去の配管工により破損）が確認できた。これは議事堂仮設庁舎試掘調査時に確認できた遺構と東西で並ぶことから、絵図からも散見できる長屋門に隣接する暗渠と推定できる。本地点においては未調査区域であったが、今回の調査で遺構の存在や瓦溜まりと包含層が確認できたことから、今後周辺部分の開発行為においては十分な事前協議と対応を要する。

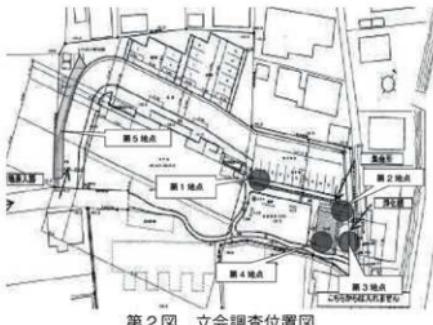
第2図 立会調査位置図

第1地点から第4地点は、擁壁（G）工事による長さ約48m、幅約2m、深さ約1mを、第5地点は、水路工事による長さ約28m、幅約1m、深さ約1mを対象に遺構確認と土層観察を行った。

各地点における土層堆積状況は、基本的に同様であり、第1層（灰白色碎石層：表土層）、第2層（暗褐色土層：建物解体後の埋土層）、第3層（にぶい黄褐色土層：水田耕作土層）、第4層（黒褐色土層：水田床土層）、第5層（黒色土層：平安時代遺構確認面）の層順が確認された。

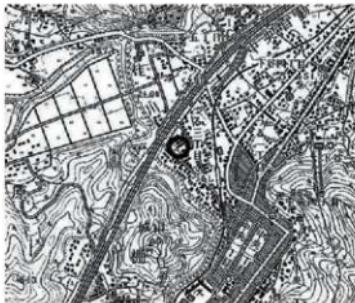
第1図 立会調査位置図

基礎解体作業は、布基礎周辺の土壤を基礎に沿って重機で掘り下げ、基礎底部（地表下約0.55～0.65m）を露出させた後に基礎を抜き取るという手順で作業が行われたため、基礎周辺の土壤掘削時に断面と底面の観察を行った。

1号棟の基礎周辺では、地表下約0.15mまで黄褐色土が堆積し、地表下約0.15～0.35mまで黒色スコリアを少量含む暗褐色土、地表下約0.35～0.65mまで黒・橙色スコリアを30%ほど含む黒褐色土が堆積しており、地表下約0.65mの地点で溶岩ブロックを検出した。

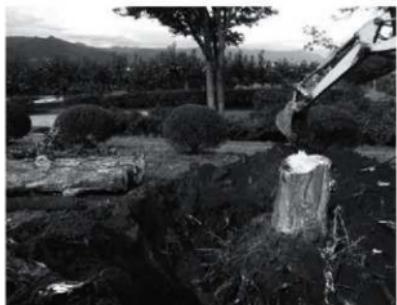
伐根の状況

その結果、現地表から約45cmで遺構の覆土と思われる暗褐色土層から土師器の坏片が確認された。確認面は、灰色のやや黄色みを帯びた砂である。

遺構までの深さは75cmであることから、伐根についての影響はない。また、門の移設についてはコンクリートの撤去工事など伴うが、15cmと保護層は少ないものの、工事の規模は小さく遺構を大きく痛めるものではないことから、現況での遺構の保護・保存もやむを得ないものと思われる。

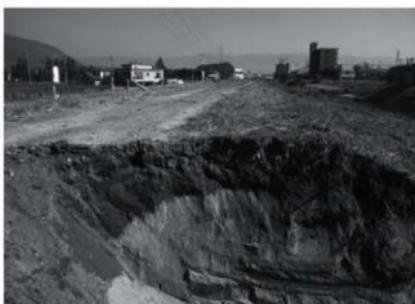
第2地点の土層断面写真

工事に伴う立会調査により第1地点では、「山梨県堤防・河岸遺跡分布調査報告書から、明治21年の測量地図に堤防遺跡が記載されており、現在構築されている堤防の中にその存在が確認された。

今後、工事を実施する際には立ち合いを実施し、堤防の有無確認が必要である。

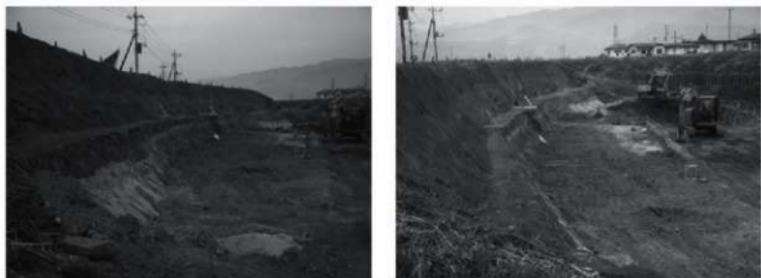
立会調査地点状況写真

立会調査の結果、旧堤防と考えられる遺構が確認されたが、その長さについては不明である。また、遺物が確認されなかったことにより、構築時期については不明である。

今後、河川工事を実施する際には、堤防の続縁などを確認するために立会調査を実施する必要がある。

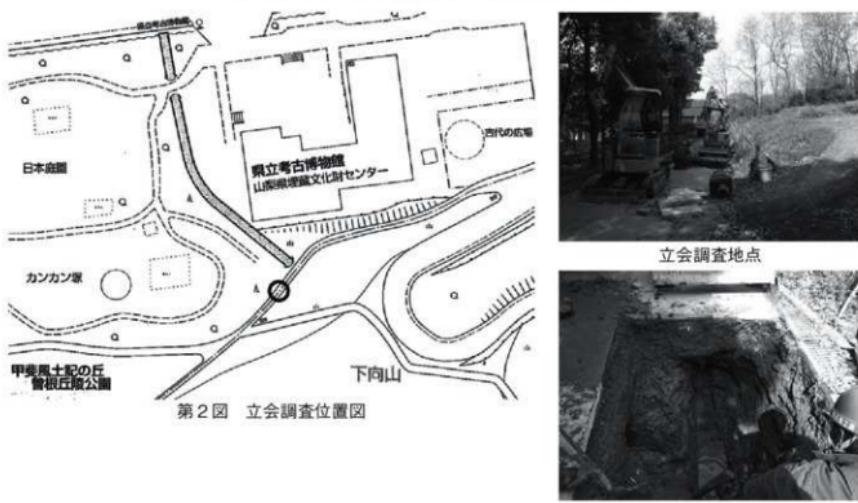
第2図 立会調査位置図

工事は既設水道管の漏水箇所を修理するもので、水道管を露出させるために、重機で地表下約1.5mまで掘削した。付近には地中電線等が埋設されるなど、既掘部分であることから、遺構・遺物は確認されなかった。

また、水道管の位置が特定できなかったため、地表面において湧水が見られた道路の北側部分でも掘削を行っている。この地点においては、地表下0.7mまでは、採石や黒褐色粘土による埋土を確認し、地表下約0.7m～1.2mで地山と考えられる赤褐色粘土層を確認したが、遺構・遺物は確認されなかった。

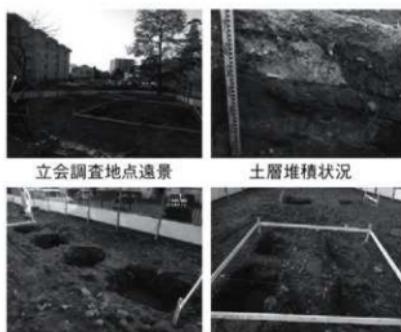
各地点における土層堆積状況は、基本的に同様であり、第1層（褐色砂質土層）以下、自然堆積層（河川堆積層）となり、第2層（砂礫層）、第3層（暗褐色砂質土層）、第4層（褐色砂質層）の層順が確認された。

今回の立会調査では、遺構・遺物は全く確認できず、遺跡はないと考えられたため、工事を進めても差し支えない旨を報告した。

立会調査地点遠景  
立会調査地点掘削状況1  
立会調査地点掘削状況2
