銚子塚古墳附丸山塚古墳

—平成16年度発掘調査報告書及び
平成18・19年度史跡等環境整備報告書—

山梨県教育委員会

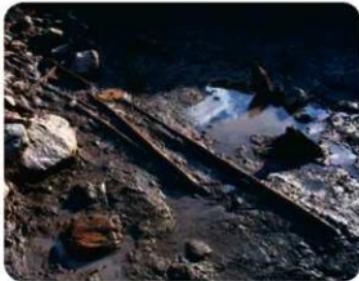
第10号トレンチ木製品出土状況

古墳の周濠からは、木製品がたくさん発見されました。特に、後円部西側の墳丘の裾（第10号トレンチ）では、円盤状木製品・蕨手形木製品・棒状木製品など、組み合わせが想定できる木製品が出土しました。

円盤状木製品には、中心に1つ、円の縁沿いに3つの四角い孔が開いています。中心の孔には、棒状木製品の端らしい破片が残っており、周りの孔には、木製の釘（目釘）が、斜めに刺さった状態で残されていました。このことから、この3種類の木製品は、下のイメージ図のように組み合わせて、古墳へ立てられていたと考えています。

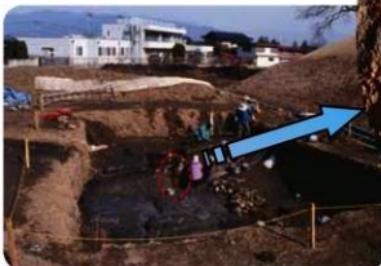
立柱出土状況

立柱は、平成16年度の発掘調査で後円部西側の墳丘の裾（第10号トレンチ）から出土しました。立柱は、穴を掘って垂直に埋められており、その周りを傾かないように、石や砂でしっかりと突き固められていました。

大きさは、直径約20cm、長さ（残）は約90cm、スギの材でつくられていきました。表面は、金属製の工具で14～16面に縦方向に「はつった」痕があります。

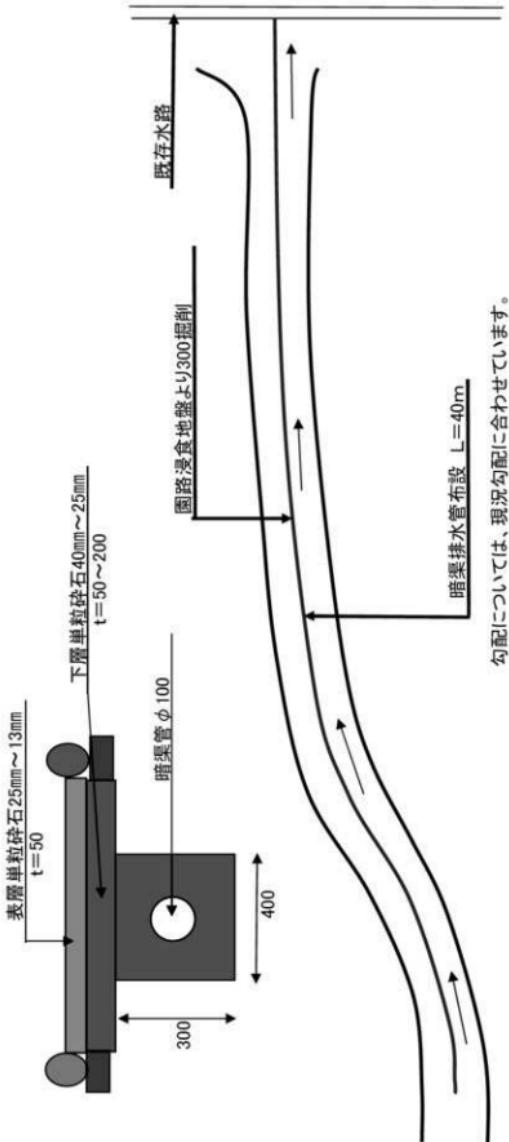
第 4-2-7 図 園路の滌水処理及び砂利補填平面図

場所は、銚子塚古墳と丸山塚古墳を結ぶ中間地帯で、第1次整備時に造られた園路である。この一帯は、南側に広がる丘陵からの地下水がわき出す場所となっており、雨天後に、その水が園路の砂利を削りながら小川のように流れる様子が、ずっと続いていた。又、園路の両側には、それぞれ縁石が並んでいるが、この縁石を固定するモルタルや基礎が洗い出されてしまった箇所もあった。そのため、園路の滯水処理を行い、表面に水が流れないようにした。又、抉られた園路内に砂利を補填し、第1次整備時の状況に戻すことと、園路縁石も剥がれ落ち、欠損している箇所が目立つため、石の補充もおこなった。業務は、株式会社富士グリーンテックに委託し、平成19年12月25日から工事に着手し、平成20年1月25日に完了した。はじめに、幅約40cm、掘削約30cm、長さ約40mを重機で掘削し、整地した後、碎石を敷き暗渠管を布設する方法である。ここでは、水を効率良く排水する目的であるため、防水シートや椰子マットなどは使わず、暗渠管を径4~5cmの碎石で覆うのみの設置である。暗渠管は、直径10cmで管の全面に穴が開いたタイプである。管の先端は、既存の排水溝に接続し、モルタルで固定している。園路の表面には、小さめの碎石を敷き、利用者の歩行を妨げないものとした。縁石については、形の似たものを、モルタルで固定した。

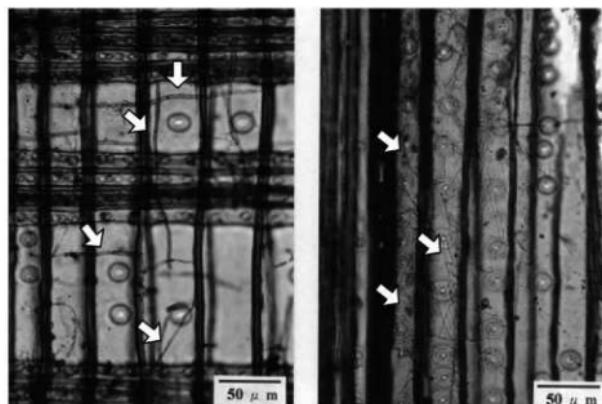
第 5-2-12 図 スギ製木製品に全般的に観察された劣化（まさ目面） (ID00027)

また、いずれのスギ製木製品からも、第5-2-12図に示すように、木材腐朽菌もしくはカビの菌糸が多数観察された。これらは生育に水と酸素が必要であることから、木製品が野外に置かれ風雨に曝された期間があったと推定される。しかし、腐朽の程度は軽度であり、木材が劣化して朽ちて倒れるまで置かれたわけではない。一定期間の野外設置後、人為的に廃棄されたと考えるのが妥当であろう。

木材腐朽菌もしくはカビの菌糸（矢印） バクテリアによる分解痕（矢印）

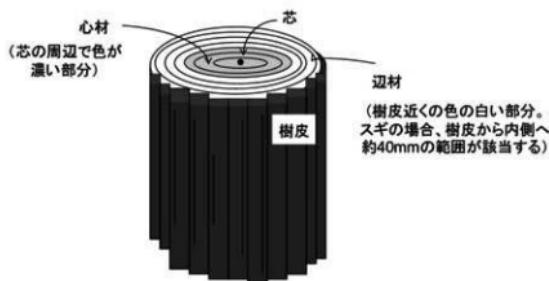
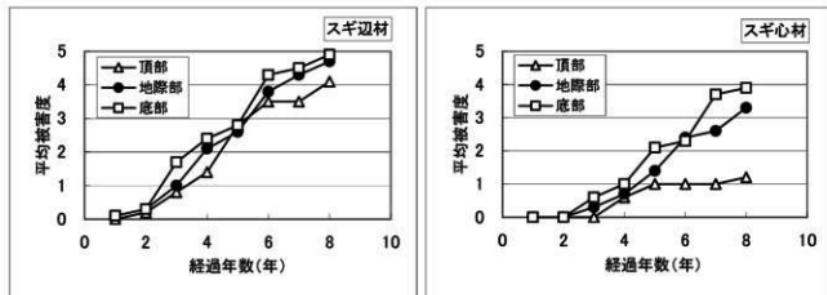
第5-2-13図 スギ杭（ $30 \times 30 \times 600\text{mm}$ 、長さの半分まで地中に埋設）の劣化の経時変化⁸⁾

第5-2-13図は、スギの辺材および心材の杭（断面が $30 \times 30\text{mm}$ 、長さが 600mm ）を半分の長さまで土に差し込んで、野外に立てた場合の劣化の経時変化である⁸⁾。設置した場所によって、気候や土壤条件の影響で経時変化は異なるため、ここでは甲府市に比較的近い試験地として東京都西部の高尾山麓での試験結果を用いることとした。

縦軸の被害度は、木材の劣化の程度を示している。被害度2以上では目視や触診で明らかな劣化、たとえば材面のへこみや軟化が確認できる。また、被害度4では人が力を加えると木材が折れるくらいに劣化が進行しており、さらに被害度5では木材が自然と崩壊する状態を示している。

一般に木材は、辺材とよばれる樹皮近くの色の白い部分と、心材とよばれる樹木の芯に近く色の濃い部分で耐朽性を比較すると、心材の方が腐りにくいことが知られており、第5-2-13図からわかるように、スギにおいても、心材の方が劣化の進行が遅い。スギの辺材は、樹木の直径によらず、常に樹皮直下から樹木の中心（芯）に向かって 40mm 程度の領域であるから、樹木の直径が大きくなるほど、辺材の占める割合は少なくなる。心材と辺材は、伐採直後の木材の場合、色や臭いから容易に判別できるが、出土木材の場合には原則区別はできない。

今回この土層から出土した棒状木製品は、末端が尖るように加工されていることから、土に差し込まれて使用された可能性があるが、目視ではほとんど劣化が観察されない程度、すなわち、地際部あるいは地中部の被害度は0または1である。第5-2-13図より野外で土に差し込んで立てられていたとすれば、その期間は4~5年末満と推定される。

近畿地方の古墳の周濠で多く発見されている笠形木製品と類似のものかどうか、議論が分かれるところであるが、樹種が他の祭祀具と同じくスギであること、かなり劣化しており元の形状が不鮮明となっているが、本来はもっと厚さがあった可能性が高いこと、劣化は上面で著しく2Bで述べた理由により、上面を上にして長期間野外に置かれていたと推定されること等から、笠形木製品の可能性は否定できない。なお、劣化の様子から、被害度は頂部5と判定され、第5-2-13図より、辺材であれば野外設置約10年以上、心材であればその倍程度の年数と推定される。

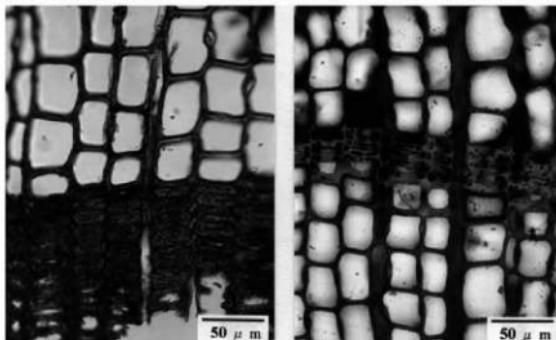
第5-2-14図 残存する立柱の上部と下部の劣化 (木口面) (ID00001)

立柱については、その用途も大変興味深いところであるが、今のところこの古墳で発見されたのはこの1本だけで、地中部分のみが残存している。第5-2-14図に示すように、現在の残存部分の上部は、地際付近にあつたために腐朽していた。地際で人為的に倒された後の腐朽なのか、自然に腐って倒れたのかは不明である。一方、立柱の下部は、水分の多い土中に置かれ劣化はきわめて軽度であった。もしも、この立柱が自然に朽ちて倒れたとすれば、立っていた年数は、立柱が第5-2-13図で示した試験体よりも断面寸法が約6倍大きいことを考慮して、数十年と見積られる。

上部 (劣化は激しい)

下部 (劣化は軽度)

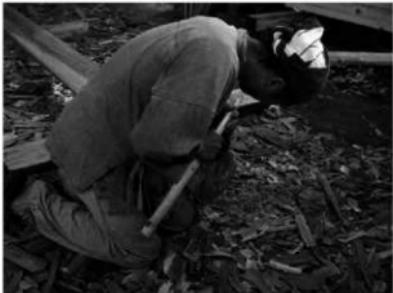
鉄斧で頭柱部分を加工する

現在、立柱の頭の部分は残っておらず、古墳時代どのようにになっていたのかはわからない。復元した立柱を長持ちさせるという点では、雨水が復元立柱の柱頭へ溜まり、腐食することは避けたい。そこで、鉄斧で頭の面を少し凸状に加工し、水が柱頭に溜まらず、下へ流れ落ちるような形にした。

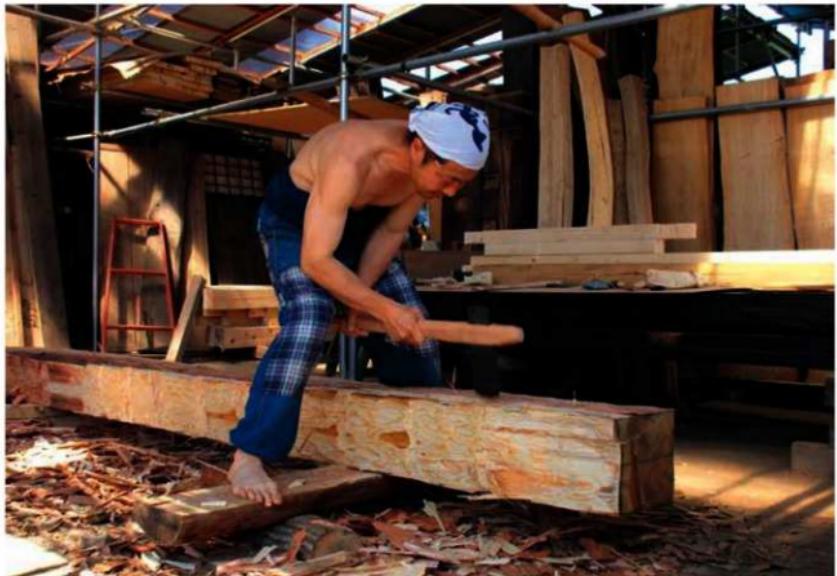
正四柱に近づくように鉄斧ではつる

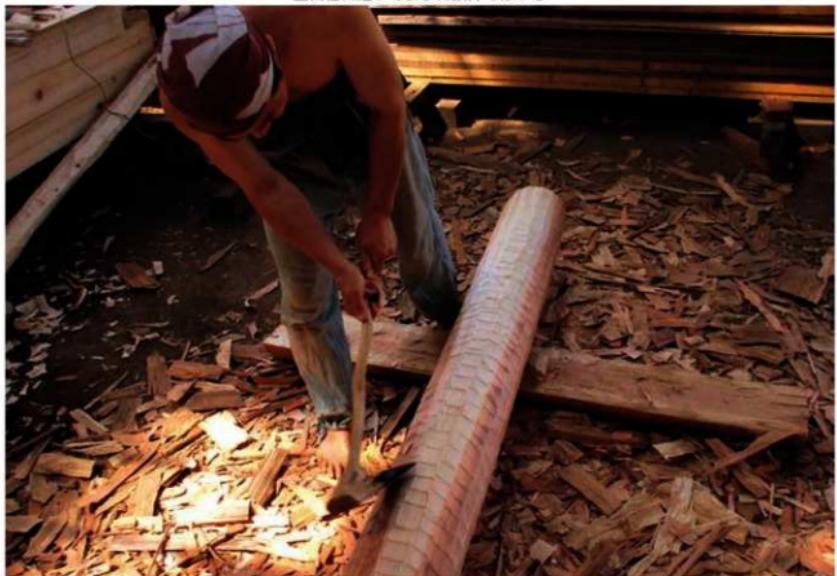
十六角柱になるようちゅうなではつる
