勝沼氏館跡調査概報 III

外郭部及び周辺地域の遺構確認

山梨
勝沼
勝沼

1978

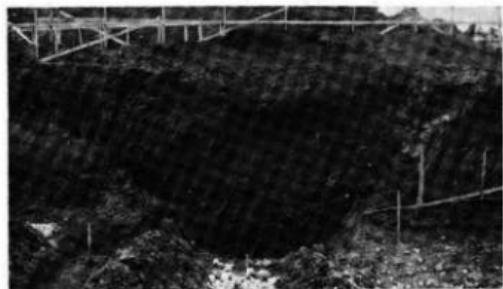
PL. I C区第2の堀址 (SH-03)

堀址は内郭部をとりまく第1の堀址(SH-02)の外側に深く落ち込むものであり(Fig. 2 PL. 1)、形態、規模等についての全様は明らかにされていないが、底部には泥炭層があり、植物遺体が含まれていた。このようにこの地域には既に二重堀の様相の一部が知られていたのである。

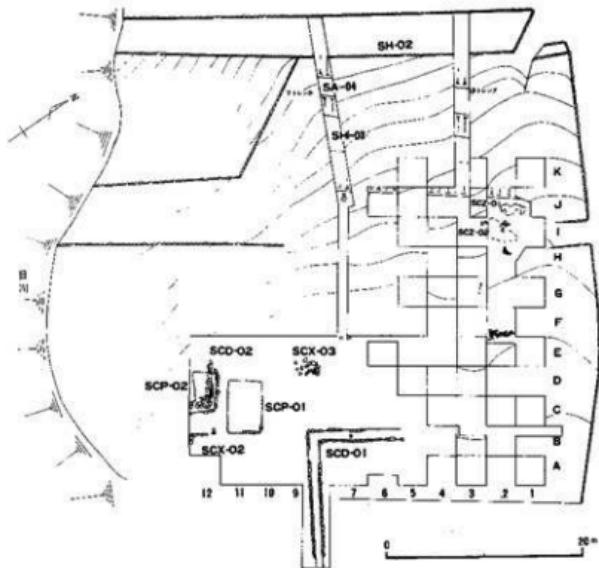
Fig. 3 C区構造図

昭和49年に行われたC区の調査において検出された遺構群は、堀址、溝址、水溜址、敷石遺構などである(Fig. 3)。

水溜址は二箇所発見され、また敷石遺構は粘板岩の扁平な小石を敷きつめたものであり、内郭部においても建物址に付随する恰好で使用されているものが多い。

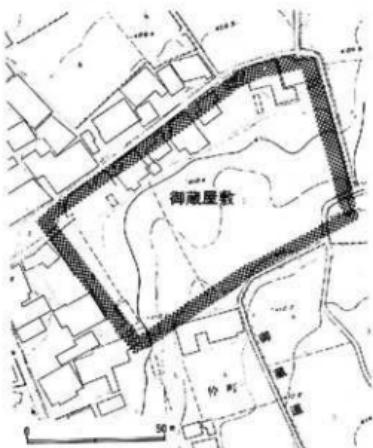
Fig. 5 御藏屋敷周辺地形図

御藏屋敷は、小佐手小路と筋道の中間にあり、4尺道といわれる御藏道の突き当りに立地している。東西100m、南北70mの施設を計測でき、北側に土壠地と思われる幅15mほどの帯状の地帯が見られる。古老によれば昭和初年までここは竹藪であって、土壠地の一部が存在していたという。この土壠地の敷約15mは、内郭部SA-01の土壠地の敷に近似するが、あるいはこの土壠にそって堀がめぐっていたことも考えられる。

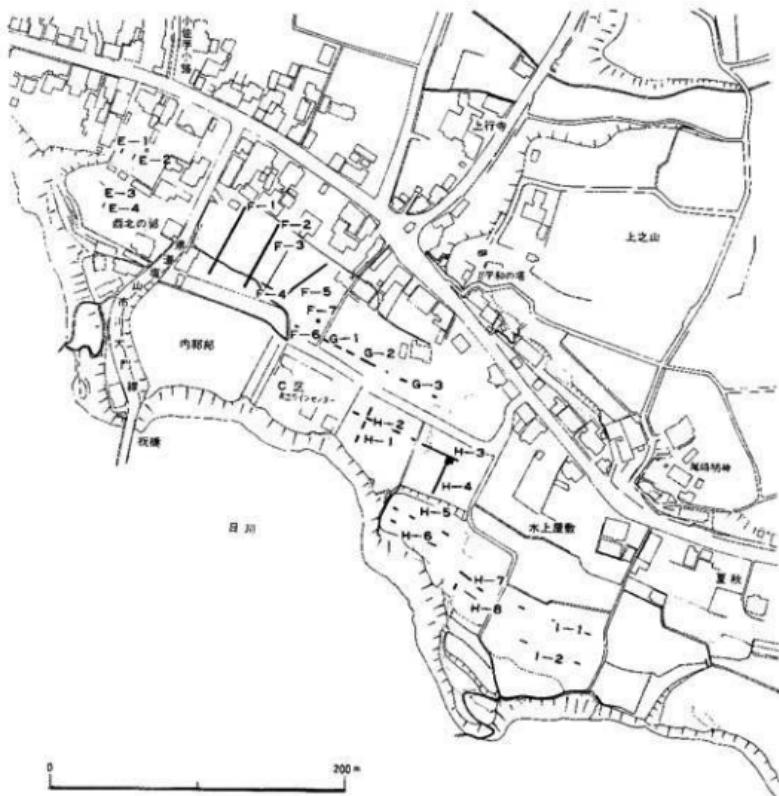
Fig. 6 トレンチ配置図

第7次調査は、内郭部をとりまく区域における遺構の確認を調査の主要な目的として実施した。調査は、調査区域が広域にわたっていることと、遺構の確認を主眼としたため、トレンチによる調査方法をとった。調査を行うにあたっては、調査対象区域を主に現行の道路を区界として、西から東に向かってE区～I区の5区に便宜的に分割した。

なお、各区においては前項で記した外郭部の基礎調査を踏まえ、また後述するように想定される諸遺構の確認とすでに調査されているC区の遺構群との関連性が把握できるよう幅1～2mのトレンチを設定した(PL.7)。

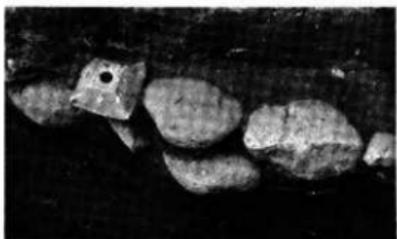
P L .8 石積み遺構 (E-1 トレンチ)

いちじるしく、中途において遺構の検出は断念せざるを得なかった。また、堀址の検出を意図したE-2トレンチでは擾乱部分にあたり正常な土層観察はなし得なかったが、E-1トレンチにおいては北西すみに南北方向の石積み遺構 (P L .8) を検出した。この石積み遺構に関しては、トレンチ設定上から遺構の裏側を調査することになってしまったが、三段積みの遺構であることが判明した。この遺構の最上部には五輪塔の一部が石材として利用されており、また付近で近世陶器および土質質器の小片を検出している。だが、この石積み遺構の年代については、それを決定する確実な資料が得られないままであり、また当初の目的であった小侵蝕谷から続く堀址の存在も確認できないまま終っている。これらE区における調査の結果はトレンチ設定に問題があったようで、当初の課題を後日に残す結果となっている。

安山岩製の五輪塔の火輪であり、全般的に扁平な感じを受ける。軒先がやや返り、軒口を内斜めに切り、軒下部の反りはゆるやかである。棟の面には空風輪を接合する枘穴がある。

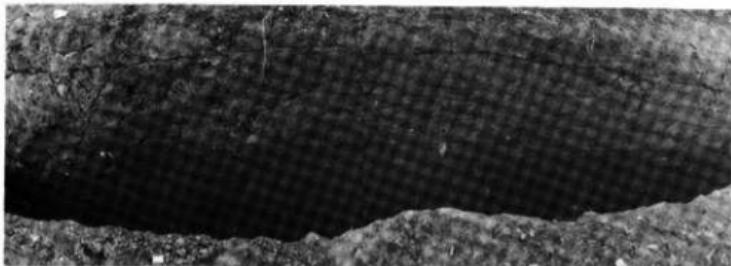
P.L.10 第2の堀址南側落ち込み(F-2トレントチ)

F-2トレントチにおいても、第2の堀址を確認し得た。すなわち、F-2トレントチの南側部分では北にむかっての落ち込み(P.L.10)、北側では、南へ傾斜する落ち込みがそれぞれ検出され、その幅は13.5mほどである。

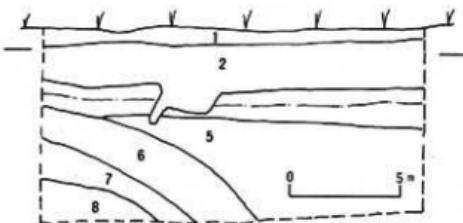
Fig. 8 第2の堀址 (F-7トレンチ北壁)

F-7トレンチは、当初は設定されなかったものであるが、土地所有者が堆肥を埋めるため掘穴を掘ったところ、堀址(SH-03)の西側にあたる落ち込み(Fig.8)がセクションにより確認されたためつけ加えたものである。

堀址の切り込み層は第8層と思われ、約20度の角度と緩やかなのは、このトレンチが堀址(SH-03)に対して直角に交差していないためと思われ、このことは同時に、SH-03の堀址とSH-04の堀址との連続性を強く示唆するものといえる。

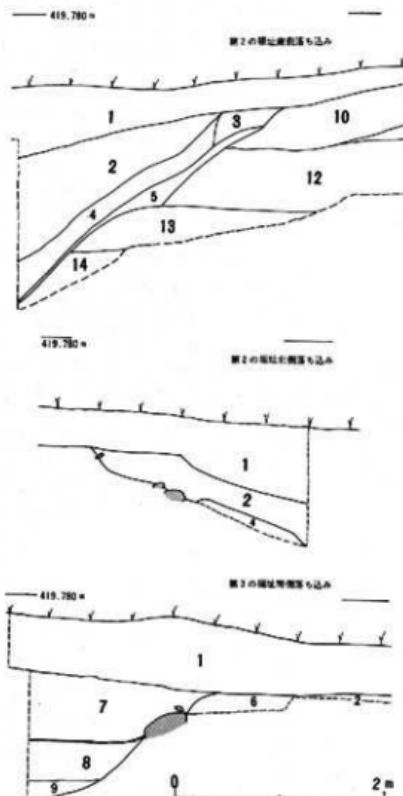
Fig. 9 F-3 Trench cross-sections showing soil profile layers labeled 1 through 14.

F-4を除くF区のトレンチにおいて検出されたもので、すでにC区で確認されていたSH-03の堀址と連続することが明らかとなった。この第2の堀址は、上面幅12~14mを測り、約40度の傾斜をもって落ち込んでいる。今回の調査では底面までの検出は行っておらず、その全容については明らかになっていない。堀址内部には、部分的にテラス状の施設を有しており、また、大量の土砂の堆積がみられる。なお、堀址北側斜面には内郭部の第1の堀址およびC区内の第2の堀址と類似するように、土留め状の石がみられる。

第3の堀址 (Fig.9)

第3の堀址は、F-3、F-5の両トレンチで検出された。またG-2トレンチにおいても、これと連続すると推定できる落ち込みが検出されているが、F-1、F-2の両トレンチおよびC区において、これに相当するものが検出されていないため、

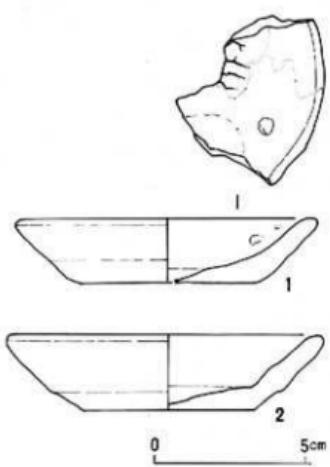
Fig.10 F区出土遺物実測図
1.溶融物付着土器 2.土師質土器

F区の各トレンチ内から散発的に検出されているが、F-1およびF-2トレンチ拡張部の土壙址基底部からは完形品を含め集中して出土している。特に、F-2トレンチ拡張部から検出された土師質土器は、「面」的性格の遺構に伴い単独に検出された完形品で、口径10.8cm、器高1.8cmを測るが、煤等の付着は認められていない。

溶融物付着土器はF-2トレンチ拡張部の土塁址基底部より焼土に近接して検出されたものであり、高温による変形およびきれつがみられる。

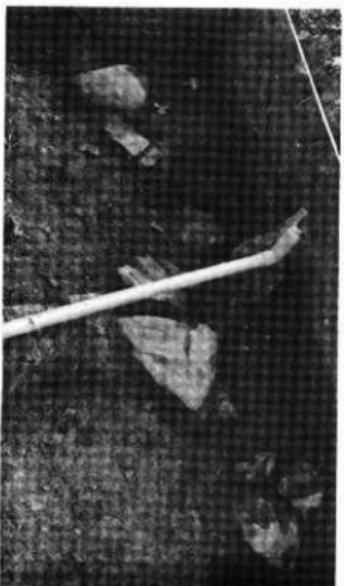
P.L.17 石列造構(G-1トレンチ)

G-1トレンチにおいては第6層で、40~50cm程の石を用いた石列(P.L.17)を検出している。この石列の南側部分に砂礫層が存在しているが、これは石列に伴うものであると思われる。しかし、この地点は擾乱がいちじるしく、またトレンチに

より部分調査のため、この造構に関しての性格は明らかになっていない。

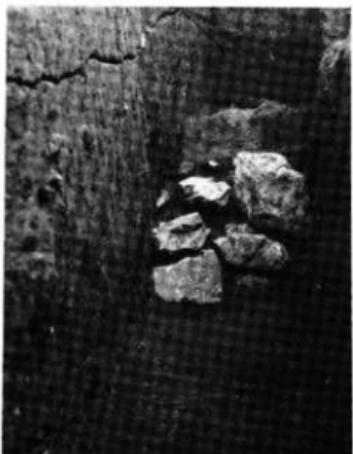
PL.18 石積み遺構(H-1-3トレンチ)

H-1-1トレンチでは表土下約20cmで黄色砂層を掘り込んだ幅1.0m、深さ20cmの南北方向の溝状遺構が検出された。H-1-2トレンチでは鉄分堆積を伴う大型の石組が南北すみで検出されている。H-1-3トレンチでは表土下約1.6mの地点に厚さ30cm程の粘土層の堆積がみられ、この下部は黄色砂疊層をつき固めている。この個所から高さ70cm、3段積みの石積み遺構(P.L. 18)が検出されている。H-1-4トレンチでは表土下1.1mの地点の黄色砂層直上が「面」状に構築され(P.L. 21)、この「面」にピット、焼土などが検出されている。そして土壁はその後盛土されて構築されたものであることが明らかになった。H-1-5トレンチでもH-1-4トレンチと同様に黄色砂層直上が固められている。

検出された遺構で、H-2-1トレンチでは北側に、H-1-3トレンチでは西側に面をおいており、いずれも地山層である黄色沙層あるいは砂礫層を掘り込み、その縁に積み上げたものである。また、石積みを境として両トレンチの内側およびH-2-2トレンチでは30~50cm程の鉄分を含んだ粘土の堆積がみられ、H-2-1トレンチの石積みにおいてはさらに裏込めとして粘土が使用されており、その届辺からも鉄分堆積が検出されている。

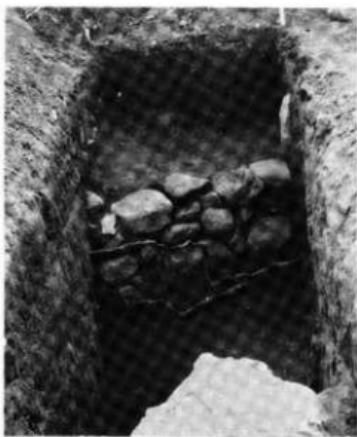
PL.19 石積み遺構(H-2-1トレンチ)

H-2-1トレンチでは表土下約1.0mの地点に鉄分を含んだ厚さ50cm程の粘土の堆積がみられ、この下部は黄色砂疊層をつき固めている。この個所から東西方向に走る高さ約80cmの石積み遺構(P.L. 19)が検出された。H-2-2トレンチではH-2-1トレンチと同様粘土堆積がみられる。

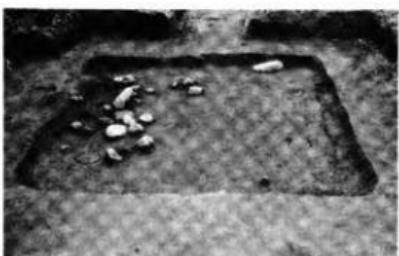
PL.20 堅穴住居址

H-4トレンチにおいては、表土下20cm程で黄色砂層が一様に確認されたが、その南端では幅3mにわたり礫群が検出された。また北端ではこの層を掘り込んで構築した堅穴住居址(PL.20)を検出した。この堅穴住居址については後述したい。この堅穴住居址直上周辺には土師質土器が比較的多く出土しており、さらに住居址に重複したかたちで柱穴群(Fig.14)も確認された。この柱穴群の性格、形態、時代等についてでは確実に把握されていないが、柱穴底部から土師質土器、灰釉陶器、溶融物付着土器が検出されたことから、中世における遺構としてとらえることができる。

住居址の平面形態は一边が約 3.5 m の隅丸方形であり、カマドは東壁の南寄りに設けられている。床面は踏み固められたきわめて良好で、また現存する壁高は 15~20 cm であり、南壁の中央部および西壁から北壁の一部にかけて周溝が認められる。

カマドはその遺存状態が良好でなく、とくに煙道部は擾乱を受けている。粘土を主体に構築されているが、住居地内カマド寄りの部分に河原石が多く散在しており、これらが芯に用いられていたものと考えられる。焼土などが堆積していた火床面は住居址床面をわずかに掘りくぼめて構築されている。

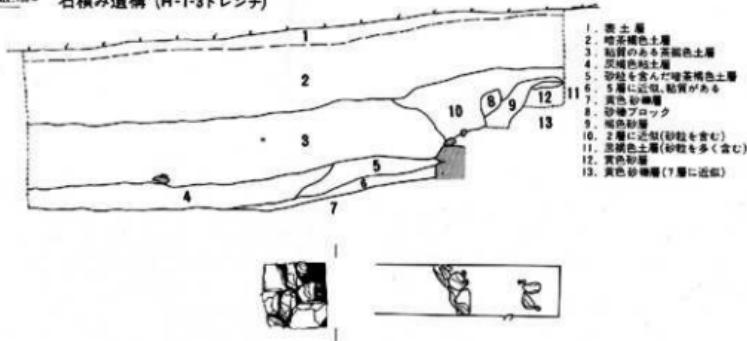
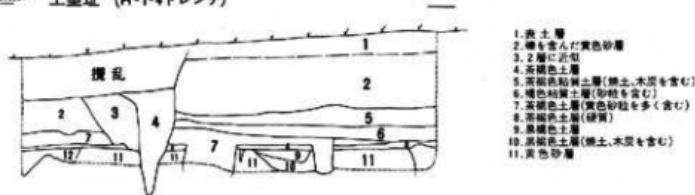
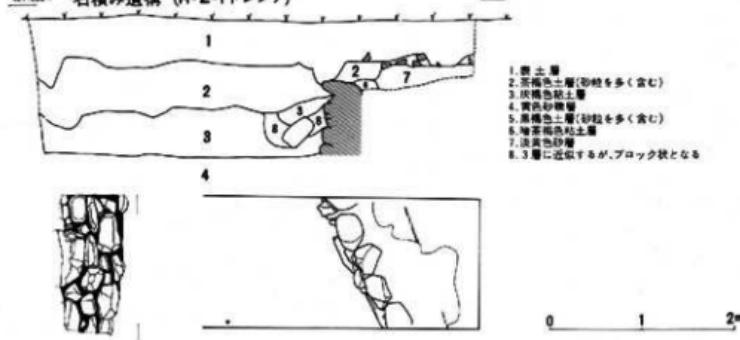
Fig. 12 H 区遺構平面図と土層図

土壠址は今回の調査で幅員、形態等について明確に把握することはできなかったが、現状の地形などを考慮し推察すると、南北方向にのび、全長約50m、幅員約10~15mの規模を有していると思われる。また、F区における土壠址SA-03と同様に、基底底部に一時期使用された痕跡が見受けられ、時期的な変遷をうかがうことができる。

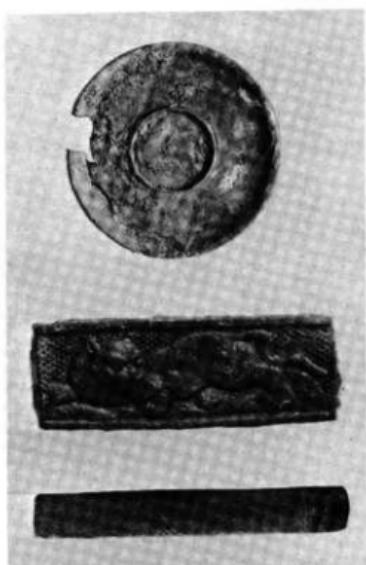
PL.24 H区出土遺物
1.密教法具 2.刀装具 3.小柄

いわゆる密教法具の六器の台皿と呼ばれているものである。H-2-1トレンチの粘土層中より

検出され、皿部の直径 6 cm、器高 0.8 cm を測り、
つくりは全体的にうす手で全面に鍍金されている。

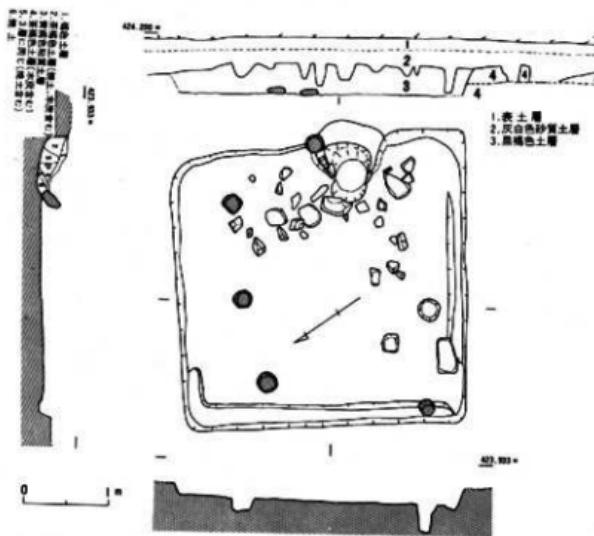
Fig. 14 豊穴住居址と掘立柱状遺構実測図 (H-3, H-4 トレンチ)
(◎は掘立柱状遺構)

この住居址内には柱穴と思われるピットが 7 個所確認されたが、これらについてはそのひとつがカマドを切っており、内部から灰釉陶器、土師質土器、溶融物付着土器などが検出されていることやピット内層序、ピットの配置関係が住居址プランに合わないものもあることなどから、その多くは本住居址よりも後の遺構にかかるるものと考える。なお、この住居址に確実に伴うと考えられるものは南西すみに検出されたピットのみであり、その形状は方形を呈している。

この遺構はH-4トレンチから検出されたもので、形態や性格は確実に把握できていないが、住居址との重複関

係および柱穴からの出土遺物から中世期のものと推察される。なお、この付近からまとまって検出された土師質土器片なども勘案すると、この地域には内郭部とは様式を異にする建物址等の遺構が構築されていた様子もうかがえる。

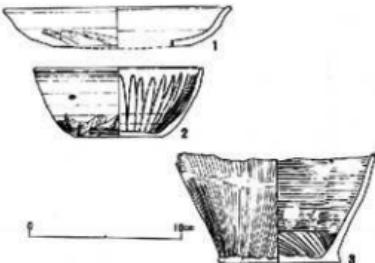
Fig. 15 豊穴住居址出土土器実測図

胴上半部を欠損しているが、器面は外面が輻方向、内面が横方向のハケメにより整形されている。部分的に調整のための指頭圧痕がみられ、底部には木葉痕がみられる。胎土は雷母、石英の粒子を含み、焼成は不良で暗褐色を呈すものである。

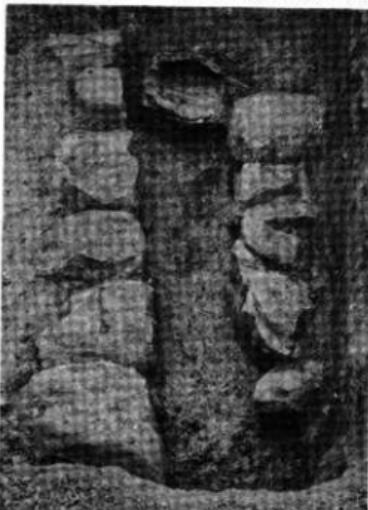
P.L. 25 上行寺西側で検出された溝址

館跡の北、上行寺の西に位置する小沢勝巳氏所有のぶどう園内において、ぶどう用の掘穴の中か

ら碌石を用いた溝址 (P.L. 25) が偶然検出された。
