# 史跡 武田氏館跡 V

— 県道甲府山梨線整備事業に伴う発掘調査報告書 —

2000

山梨県甲府土木事務所  
甲府市教育委員会

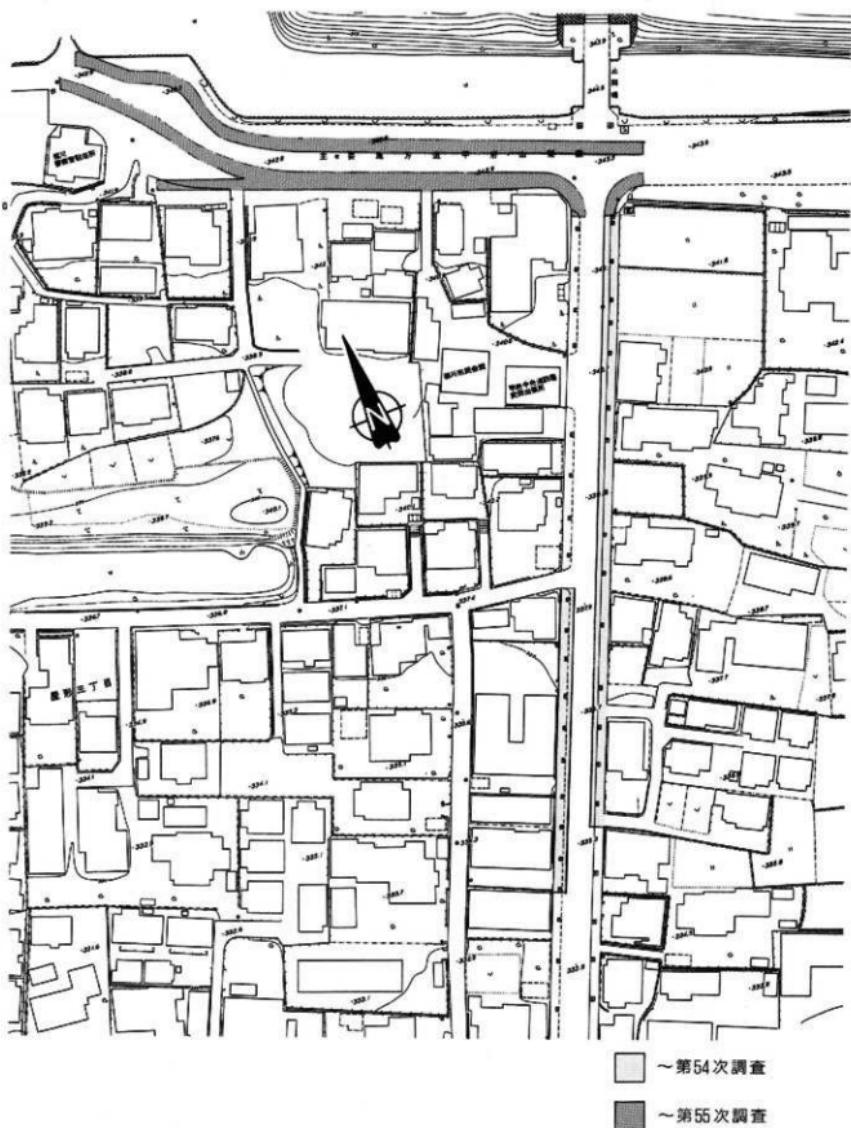
図2 調査範囲図 (S=1:1,200)

調査範囲は電線等の地中埋設及び側溝敷設など掘削を伴う部分、すなわち道路の両側、幅2.5～3mが対象となった（図2）。現在、県道周辺には住宅・店舗が立ち並び、都市化が著しい。調査に際しては歩行者・車両の安全を図り、更には宅地への出入り、県道からの住宅街への進入路確保に努める必要があった。道路使用許可の関係上、両側交互通行を確保しなければならず、道路の両側を同時に調査することは不可能であった。そのため調査地区として、道路片側のみを10～20m程度に適宜区切り、調査を進めなければならず、特に住宅の前面を調査することになる住民とは個々に調査開始時期・期間・範囲について話し合い、了解のもと調査を進めた。調査は、狭長で細切れ状態の範囲ごとに進められ、写真撮影・記録図面作成の後、埋め戻し、新たな調査区の掘り下げを行う、という繰り返しがあった。多くの制約により調査範囲中、県道から住宅街への進入路部分は調査することができなかつた。更に南北通り（通称武田通り）に面し、かつて梅翁曲輪の堀が存在した地

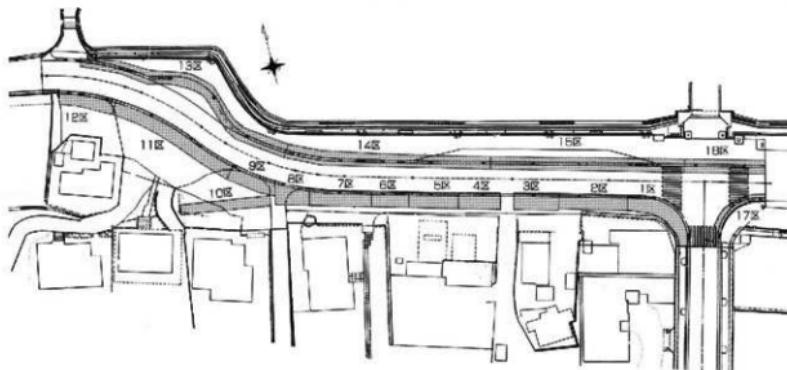
図3 第55次調査区

平成10年度、第55次調査の武田神社前東西通り部分は堀を挟んだ館の前面にあたり、武田氏滅亡後には梅翁曲輪が増設され、館内に取り込まれた地点に相当する。調査は南側部分から適宜、1区～12区として開始し、その後、北側部分(13区～18区)へと移った(図3)。調査により水路跡・土塁跡・堀跡・石列等とともに広範囲に及ぶ造成の痕跡が確認された。

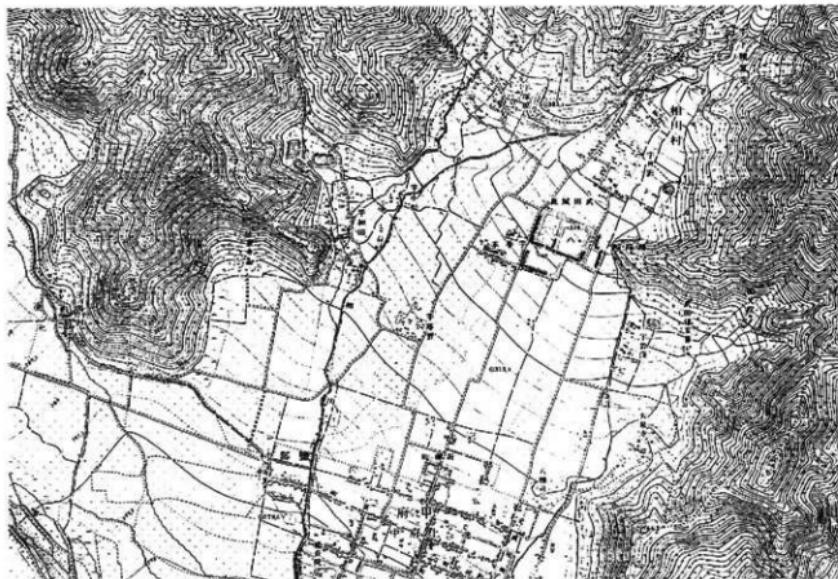
図6 武田氏館跡周辺地形図（明治42年 S=1:25,000）

明治42年、陸地測量部作成の地形図(図6)では、武田氏館跡周辺には村々が点在する散村的な景観が広がっている。館を起点として、扇央部は空白地として描かれており、一方、扇状地外縁は耕作地として開発されている様子が読み取れる。集落の分布も相川・藤川流域の山麓部に集中し、扇央部には峰本・塔岩の集落が僅かに確認されるのみである。その他、この地形図には館を中心に南北5条の街路が明瞭に描かれており、西曲輪南虎口前の馬出土塁、梅翁曲輪東側の土塁と堀などもまだ読み取ることができる。

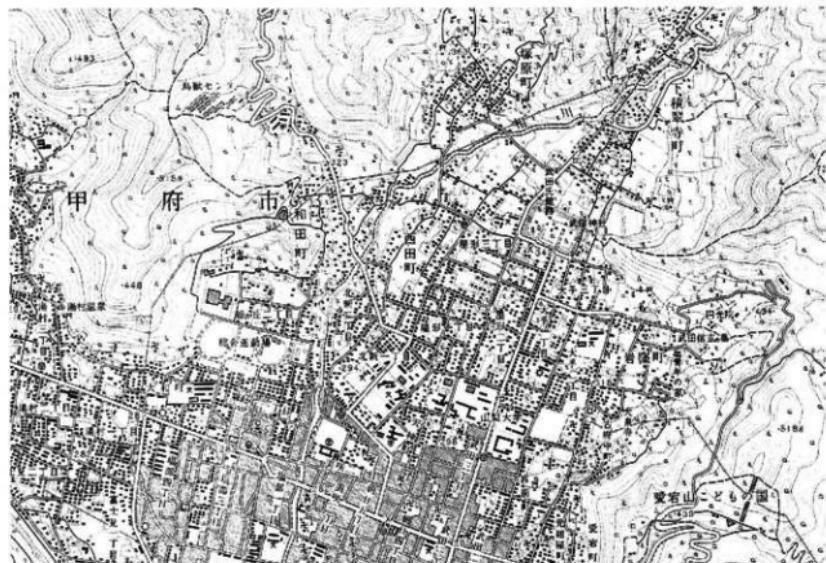
図8 武田氏館跡周辺地形図(昭和54年 S=1:25,000)

昭和54年作成の地形図(図8)では、直線化された道路が館跡にまで達している。西曲輪南虎口前の馬出土塁・梅翁曲輪東側の土塁と堀などは、もはや確認できない。それとともに史跡の南側では、扇状地いっぱいに宅地が広がり、著しく都市化が進行している。

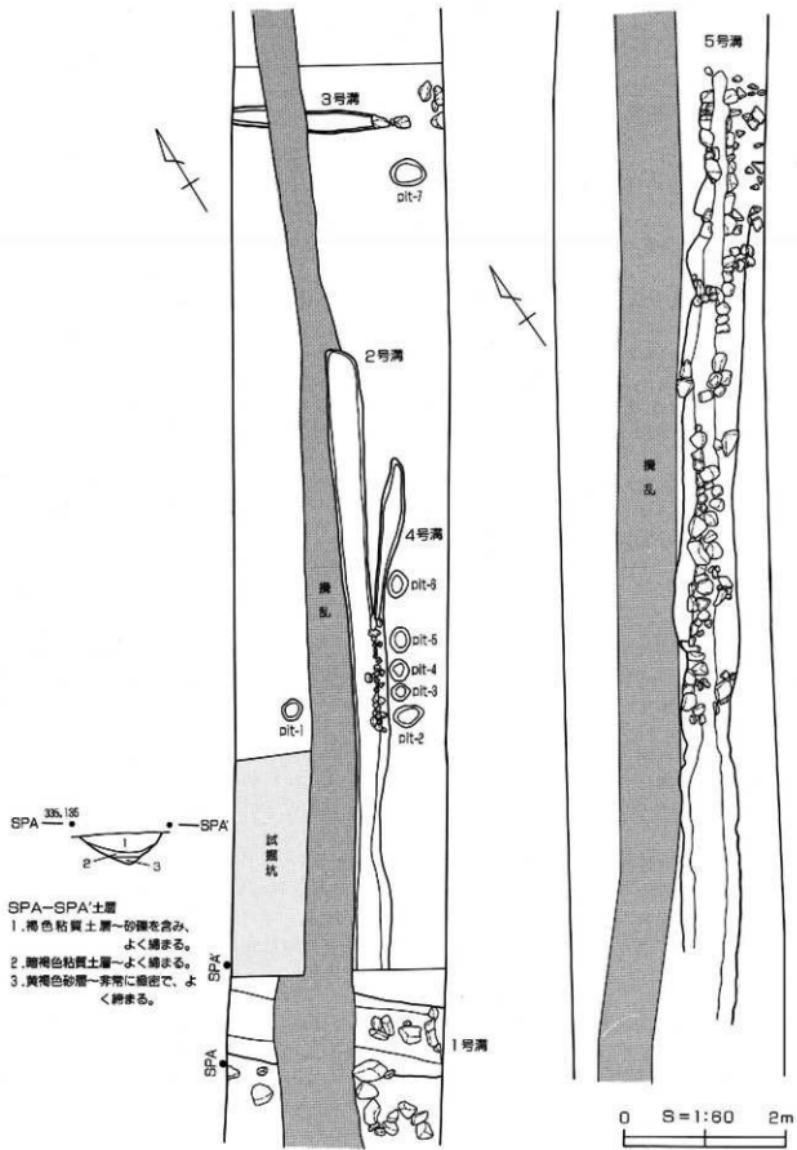
図9 1号～5号溝平面図

西側調査区から検出された。東西方向に延び、N-49°-Wの軸となる。ガス管理設にともなう擾乱が見られる。幅0.84~1.02m、深さ0.38mを測り、長さ2.68mを確認した。覆土は3層に分けられ、溝底には黄褐色砂層の堆積が見られた。2号溝と重複するが、時間的な前後関係は把握できない。出土遺物はかわらけ片が4点出土するが図化には至らなかった。

西側調査区から検出された。南北方向に延び、N-29°-Eの軸となる。西側にはガス管理設に伴う擾乱が見られるが、幅0.32~0.42mを測り、長さ7.62mを確認した。東側には一部分であったが側石らしき小礫が1.40m程確認できた。1・4号溝と重複し、ピット1~6が近接する。1・4号溝との時間的な前後関係は定かに成し得なかった。出土遺物はない。

西側調査区から検出された。東西方向に延び、N-56°-Wの軸となる。ガス管理設に伴う擾乱が見られる。幅0.28mを測り、長さ1.94mを確認した。ピット7が近接する。出土遺物は確認できなかった。

西側調査区から検出された。南北方向に延び、N-41°-Eの軸となる。幅0.12~0.30mを測り、長さ2.00mを確認した。2号溝と重複するが、時間的な前後関係は不明である。出土遺物はかわらけ片が1点出土するが図化には至らなかった。

西側調査区から検出された。南北方向に延び、N-33°-Eの軸となる。西側にはガス管理設に伴う擾乱が見られる。幅0.40~0.80mを測り、長さ11.74mを確認した。溝の両壁には20~30cm程度の礫を使用して側石を配置してあったようだが、すでに片側のみ、あるいは両側とも確認できない部分がある。出土遺物は同一個体となる陶器片が9点、かわらけ片が2点出土するがいずれも実測までには至らなかった。

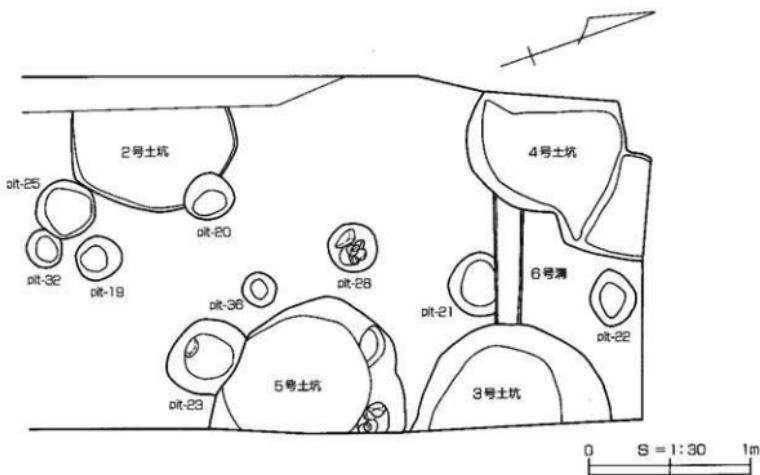
図10 6号溝平面図

西側調査区の最も北側から検出され、3・4号土坑間にあたかも両者を連結するかのように確認された。東西方向に延び、N-56°-Wの軸となる。幅0.34mを測り、長さ1.62mを確認した。出土遺物は確認できなかった。

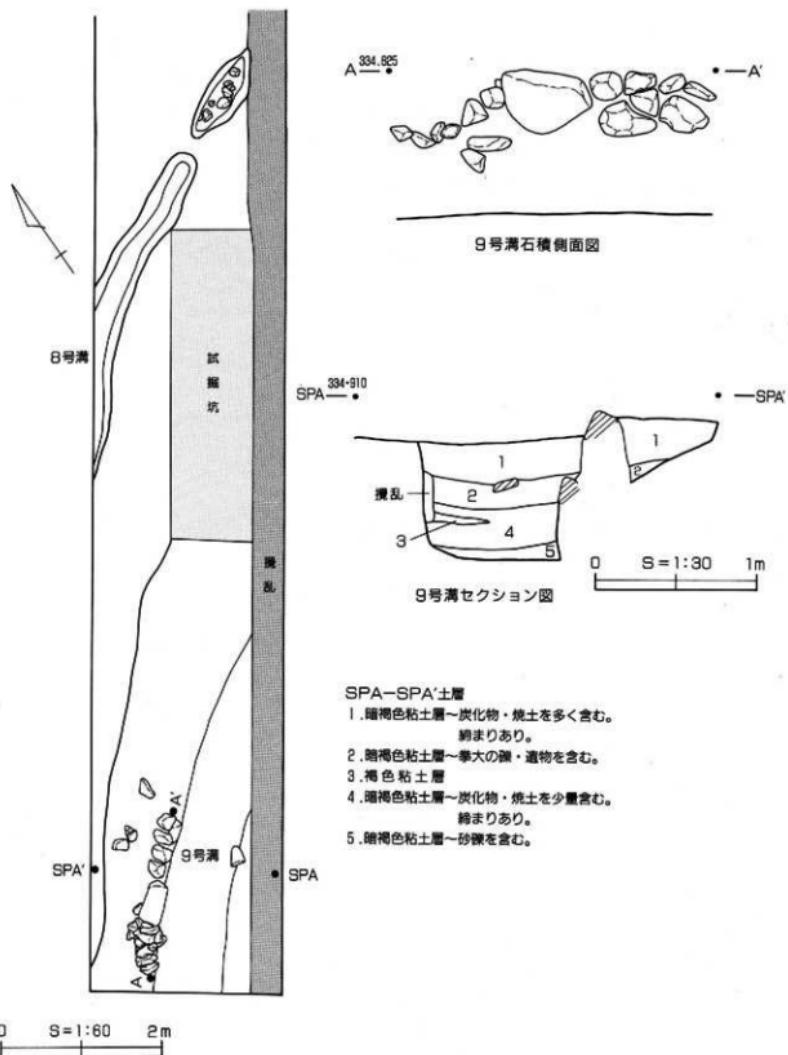
図11 8号・9号溝平面図

東側調査区から検出された。南北方向に延び、N-63°-Eの軸となる。東側にはガス管理設に伴う擾乱が見られる。幅0.50m、深さ0.10m程を測り、長さ3.94mを確認した。出土遺物は確認できなかった。

東側調査区から検出された。南北方向に延び、N-48°-Eの軸となる。東側にはガス管埋設に伴う擾乱が見られる。土層堆積より、素掘りの溝から側面に石を並べた石組の溝へ2時期の変遷が確認されている。第1期の素掘りの溝は深さ0.69m、幅は溝底で0.80m、上端では確認できた範囲で1.80m程を測り、断面箱型状を呈する。第2期の石組溝では、幅を1.20m程減じ、深さ0.41mを測る。長さは確認できた範囲で5.68m程を確認した。出土遺物には小片となったかわらけと鍋形となる土器（図18-19、以下18-19とする）、及び瀬戸美濃灰釉皿の底部片（19-1）がある。灰釉皿は底部内面にやや中心からずれて印花文が押され、断面逆三角形をした付高台は低く小さいものとなる。大窯1～2期段階に位置づけられよう。

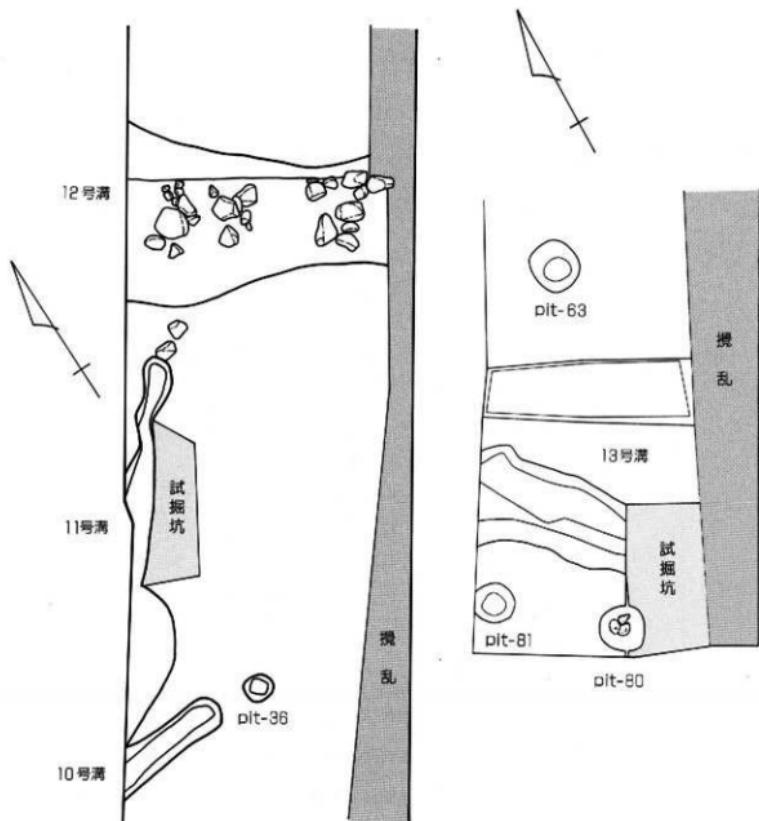
図12 10号～13号溝平面図

東側調査区から検出された。東西方向に延び、N-85°-Eの軸となる。幅0.32m、長さは確認できた範囲で1.10mを測る。11号溝と近接するが、重複関係にあるか定かではない。出土遺物は確認できなかった。

東側調査区から検出された。南北方向に延び、N-37°-Eの軸となる。幅0.22～0.38m、長さは確認できた範囲で3.22mを測る。10・12号溝と近接して検出された。出土遺物は確認できなかった。

東側調査区から検出された。東西方向に延び、N-56°-Wの軸となる。東側にはガス管埋設にともなう擾乱が見られる。幅0.80～1.34m、長さは確認できた範囲で2.12mを測る。溝中には礫が多く見られた。出土遺物は確認できなかった。

東側調査区から検出された。東西方向に延び、N-36°-Wの軸となる。東側にはガス管

埋設にともなう擾乱が見られる。幅0.54~0.68m、長さは確認できた範囲で1.30mを測る。ピット80・81と近接する。出土遺物は確認できなかった。

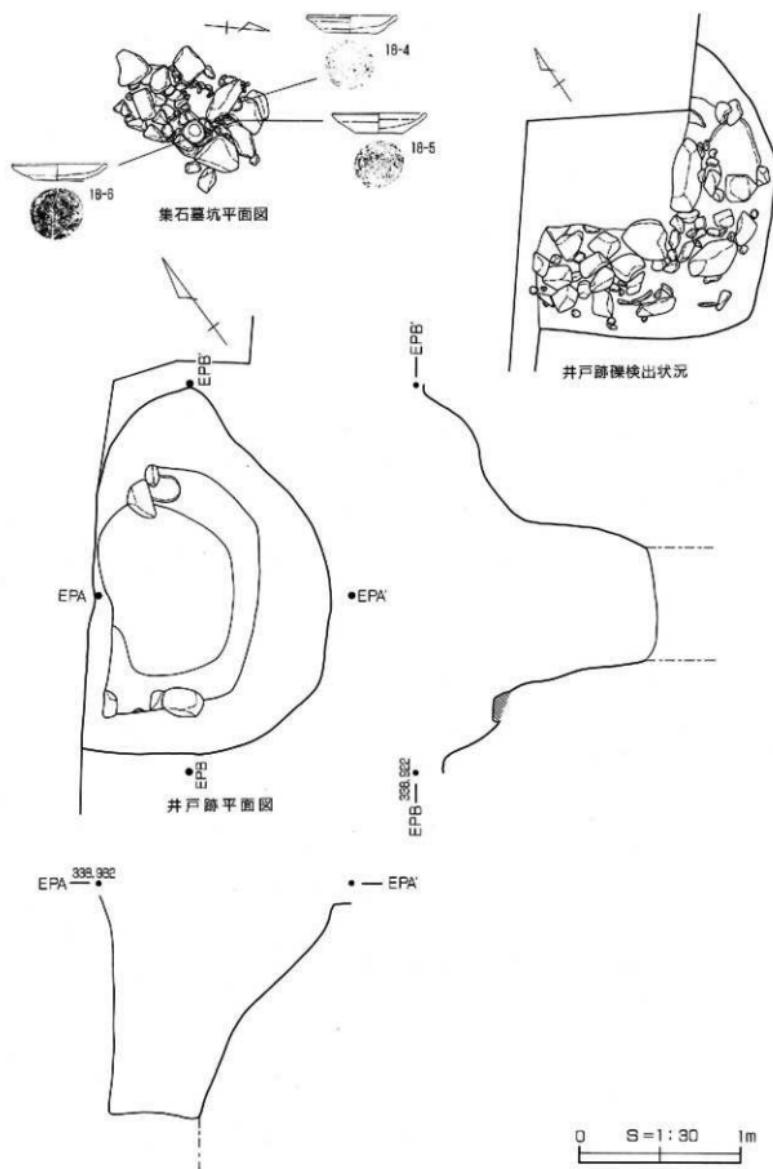
図13 集石墓坑・井戸跡平面図

東側調査区に位置し、1基のみ検出した。完掘まで至らなかつたが、径1.00m、深さ1.32mを測る石積の井戸となる。掘り方は、南北方向で2.24m、東西方向1.45mであり、深さ0.50m程掘り込んだ段階で、幅を狭めて更に掘り下げてある。内部からは井戸の廃絶に際し、投げ込まれたらしく大小多くの礫が検出され、それとともに遺物も散見した。出土遺物には瀬戸美濃磁器、口縁部に沈線が3条巡る瀬戸美濃灰釉皿とともに木片が数点出土している。遺構の年代的位置付けは近代以降に位置付けられるであろうか。

東側調査区に位置し、1基のみ検出した。長軸1.09m、短軸0.57mを測り、特に掘り込みは認められない。周囲に礫を方形に配するが、中央部には見られないため、やや窪んだような断面形となる。出土遺物にはかわらけが3点(18-4~6)・銭貨6枚(20-3~8)とともに歯?(20-9)が認められた。出土したかわらけはいずれも外面ロクロ成形され、底部には回転糸切り痕が残る。銭貨は1枚のみ判読できなかったが、すべて渡来銭であろう。

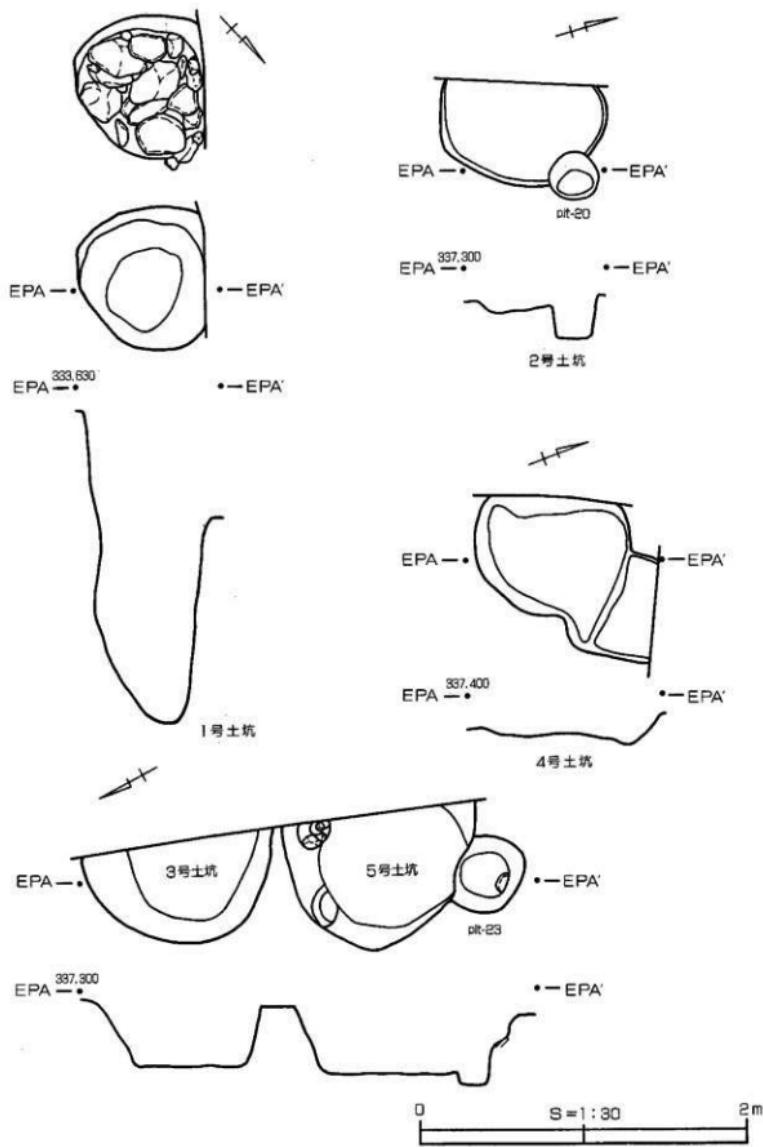
图14 1号～5号土坑平・断面图

西側調査区、最も南側に位置する。西側はガス管理設により擾乱を受けている。径0.88m、深さ1.92mを測り、平面略円形を呈する。確認面より深さ0.50~1.00mに礫が集中して検出された。出土遺物には須恵器片5点(18-22~26)・銭貨(寛永通宝)1枚(20-1)が出土した。出土須恵器には外面に叩き目が、内面には青海波文が認められ、すべて甕の胴部片となる。おそらく同一個体となるものであろう。近世期に位置付けられる遺構となろう。

西側調査区、最も北側に位置する。西側は一部調査区外に広がる。径1.01m、深さ0.10mを測る。平面略円形、断面皿状となる。ピット20と重複するが、時間的前後関係は定かではない。遺物はかわらけ片が2点出土するが、細片であったため図化には至らなかった。

西側調査区、最も北側に位置する。5号土坑と近接し、東側はガス管理設により擾乱を受けている。径1.18m、深さ0.38mを測る。平面略円形、断面鍋底状となろう。出土遺物にはかわらけ片(18-1)がある。外面ロクロ成形された、口径10cm程度を測る小形のかわらけとなる。

西側調査区、最も北側に位置する。3・5号土坑と近接する。掘り込みも浅く、出土遺物もなく遺構として認定できるか覚束ないものである。長軸1.01m、短軸0.76m、深さ0.08mを測る。平面不整円形、断面皿状となる。出土遺物は検出されなかった。

西側調査区、最も北側に位置する。3号土坑と近接し、ピット23と重複する。東側はガス管理設により擾乱を受けている。径1.24m、深さ0.42mを測る。平面略円形、断面鍋底状となろう。遺物はかわらけ片が4点出土し、2点を図化した。18-2は口径8cm程度の小

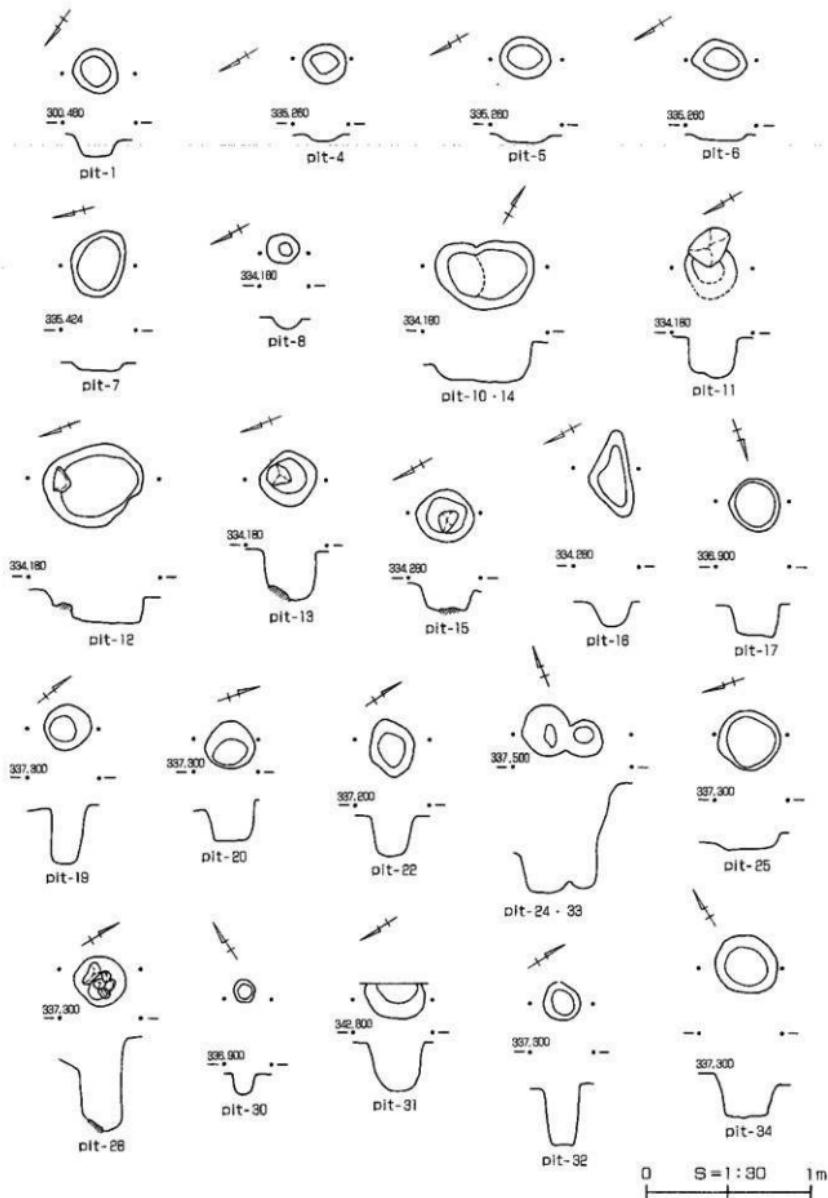
図15 ピット平・断面図(1)

西側調査区から検出し、最も南側に位置する。ピット14と重複する。長軸0.43m、短軸0.31m、深さ確認面より0.10mを測る。平面略円形、断面皿状となる。土器片が1点確認されたが、小片だったため図化には至らなかった。

西側調査区から検出し、南側に位置する。西側はガス管埋設により擾乱を受けている。径0.30m、深さ0.25mを測り、平面略円形、断面U字状となる。土器片が3点確認されたが、小片だったため図化には至らなかった。

西側調査区から検出し、5号溝東脇に位置する。一部調査区外に広がる。径0.37m、深さ0.30mを測り、平面略円形、断面U字状となるであろうか。4点の土器片とともに、炭化した木片が確認されている。小片だったため、図化には至らなかった。

西側調査区から検出し、最も北側に位置する。ピット19・25と近接している。径0.24m、深さ0.36mを測り、平面略円形、断面U字状となる。出土遺物は須恵器平瓶(18-27)の頸部片が1点確認されたのみであった。

西側調査区から検出し、最も北側に位置する。ピット24と重複している。径0.24m、深さ0.65mを測り、平面略円形、断面U字状となる。出土遺物は、近代の瀬戸美濃(?)磁器(19-6)が1点確認されたのみであった。疊付き無釉で、底裏に「寅」の銘がある。梅花文を描く碗蓋である。

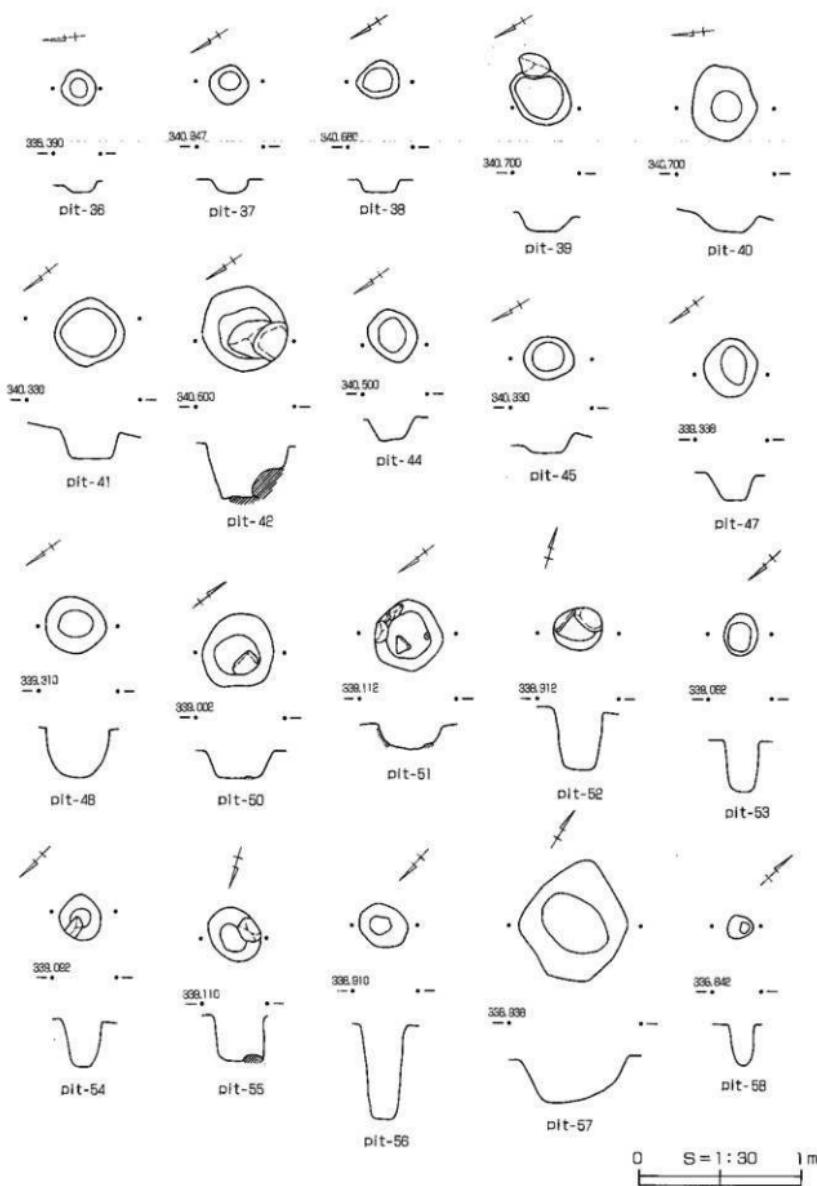
図16 ピット平・断面図(2)

東側調査区から検出し、最も北側に位置する。径0.52m、深さ0.33mを測り、平面円形、断面鍋底状となる。遺物は天日茶碗の体部下半片とかわらけ片がそれぞれ1点出土している。

東側調査区北側に位置する。ピット47・49・50と近接し、一直線に並ぶ。長軸0.38m、短軸0.34m、深さ0.32mを測り、平面略円形、断面U字状となる。出土遺物には細片となつたかわらけ片が確認され、2点(18-7・8)を図化した。いずれも内外面ロクロ成形され、底部には回転糸切り痕が残る。

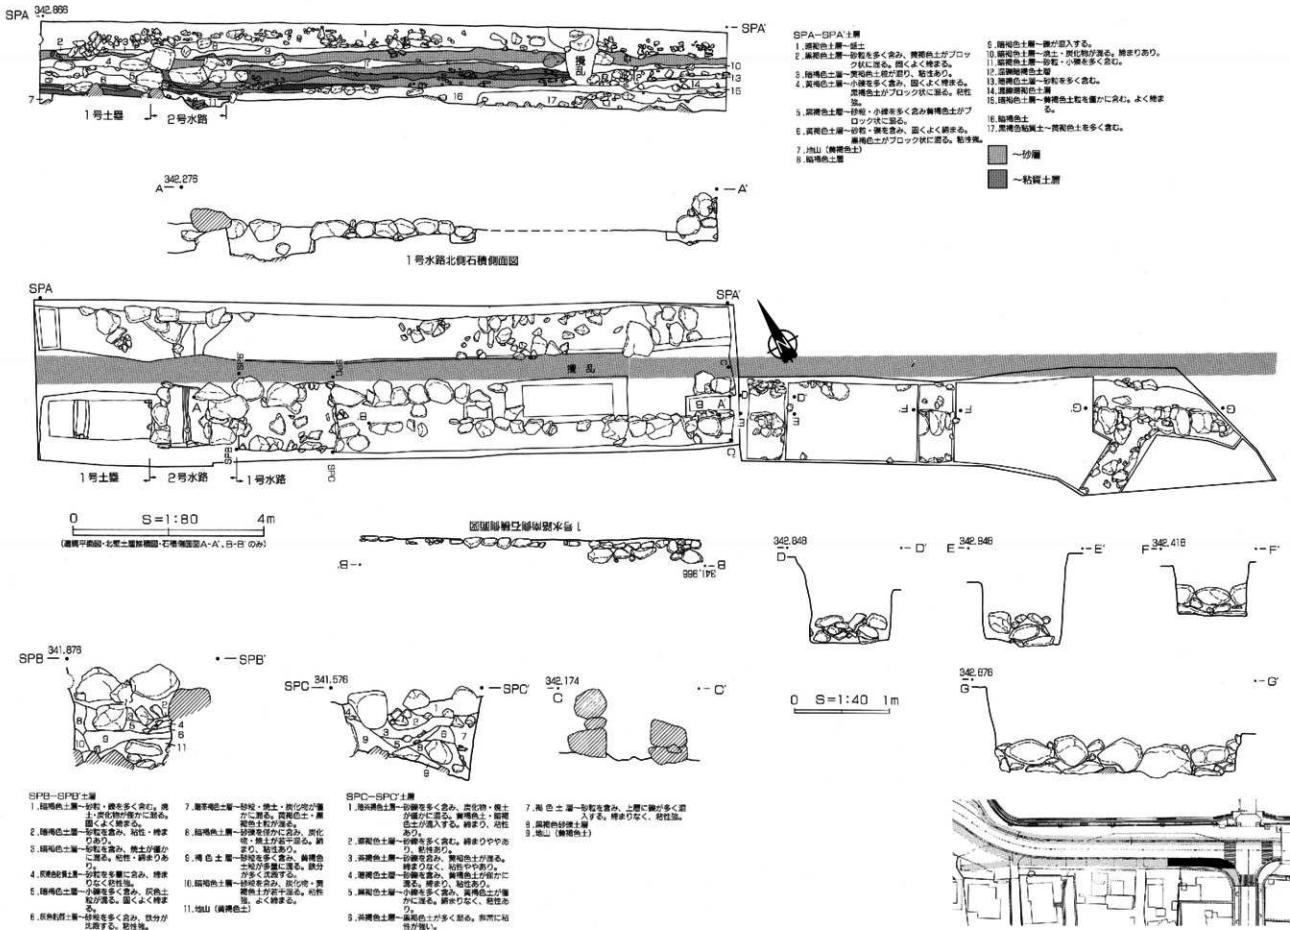
図22 1・2区全体図(1号・2号水路、1号土壠、盛土層1)

調査区南側、1・2区とした地点から検出された。一部擾乱により確認できない部分、あるいは根石のみとなった部分があるが、長さ21mにわたり確認された。東西方向、N-60°-Wの軸となる。南北両側を石積とした水路で、幅45cm、深さ20cmを測る。北側石積は3段積みで高さ72cm、南側は2段積みで高さ47cmを測り北側石積が1段高く構築されていた。また水路南側の根石に比べ北側の根石には大きな礫が据えられている。

調査区南側、2区とした地点から検出された。南北方向、N-30°-Eの軸となる。水道管埋設により擾乱を受けるが、長さ約3mを確認した。東西両側を石積とした水路で、幅86cm、深さ74cmを測る。石積は東西両側とも2段積みで高さ60~80cm程となる。西側に比べ大きな礫が使用されているためか、東側石積の方が僅かに高くなる。検出した調査区北壁部分(図22)での水路底と調査区南側での水路底とでは比高差約1.10mあり、この水路は大きく段差を生じて流下したようである。おそらく1号水路北側石積が南側より高く構築されていることと密接な関係があろう。2号水路と直交して1号水路が存在する。重複する状況も確認できず、むしろ前述したように1・2号水路には密接な関係があり、接続していたと考えられる。2号水路西側からは1号土壙が確認されている。土層堆積からは2号水路西側石積の際から土壙の立ち上がりが確認されているため、2号水路は1号土壙の裾に位置する側溝として機能していたものであろう。

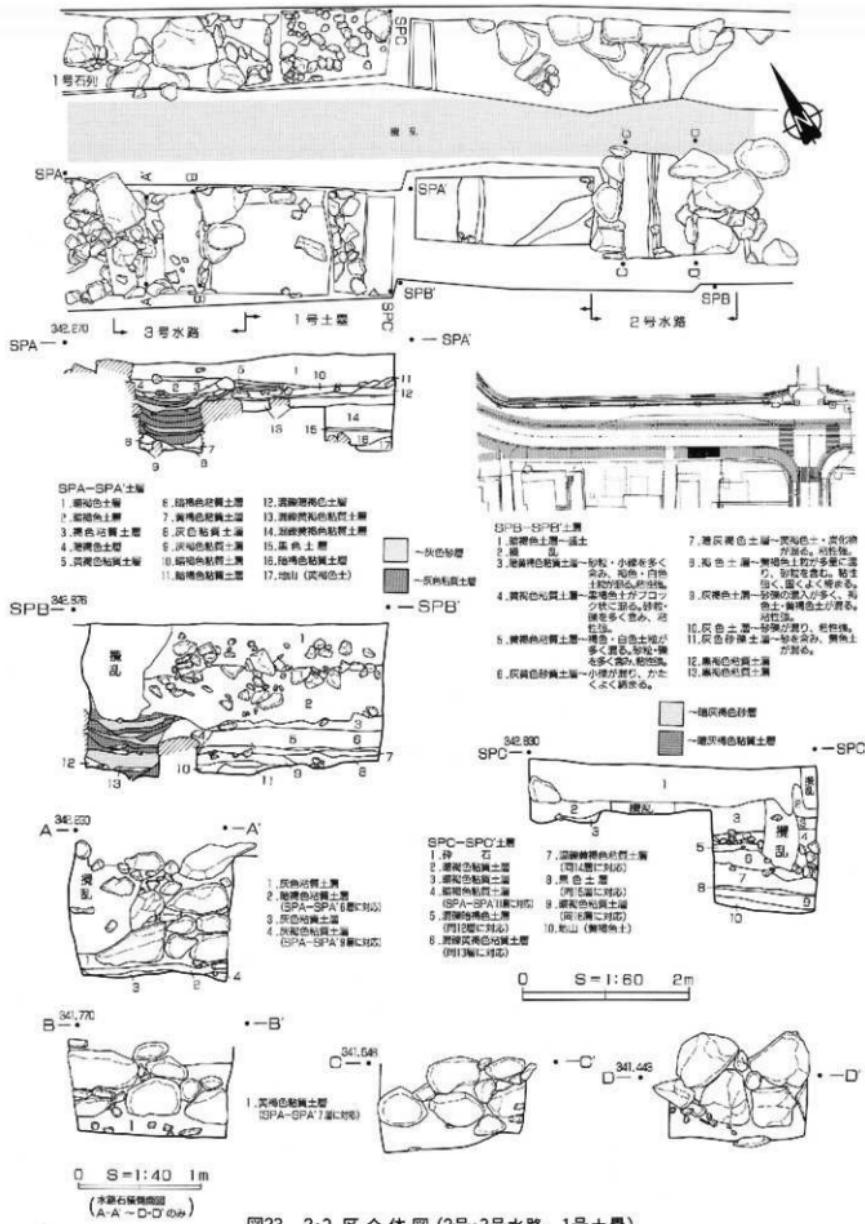
图23 2-3区全体図(2号・3号水路、1号土壠)

調査区南側、3区とした地点から検出された。南北方向、N-30°-Eの軸となる。東側には1号土壙が位置するため、2号水路と対となり土壙の裾に取り付く側溝となろう。長さ約2.80mを確認し、東西両側を石積とした水路である。幅78cm、深さ64cmを測り、東側石積は2段積みで高さ55cm、西側は小振りの礫を使用し、4段積み高さ90cmを測る。ここでも2号水路と同様に、土壙側の石積が1段低く構築されている。土層堆積からは、灰色粘質土と砂粒が互層となり、レンズ状の堆積をしつつ埋没した過程が理解できる。更に石積の根石部分に粘質土を貼付することによって、水流により石積基底部が抉り出されない処置を施していたことが知れる。北側には東西方向にわたり1号石列が検出され、石列基底部には灰色土と砂粒の互層が一部に確認されている(図24)。擾乱を受けているため、確認には至っていないが、おそらくこの石列際に沿って3号水路が延び、直角に向きを変え1号土壙の裾を流下する構造となろう。

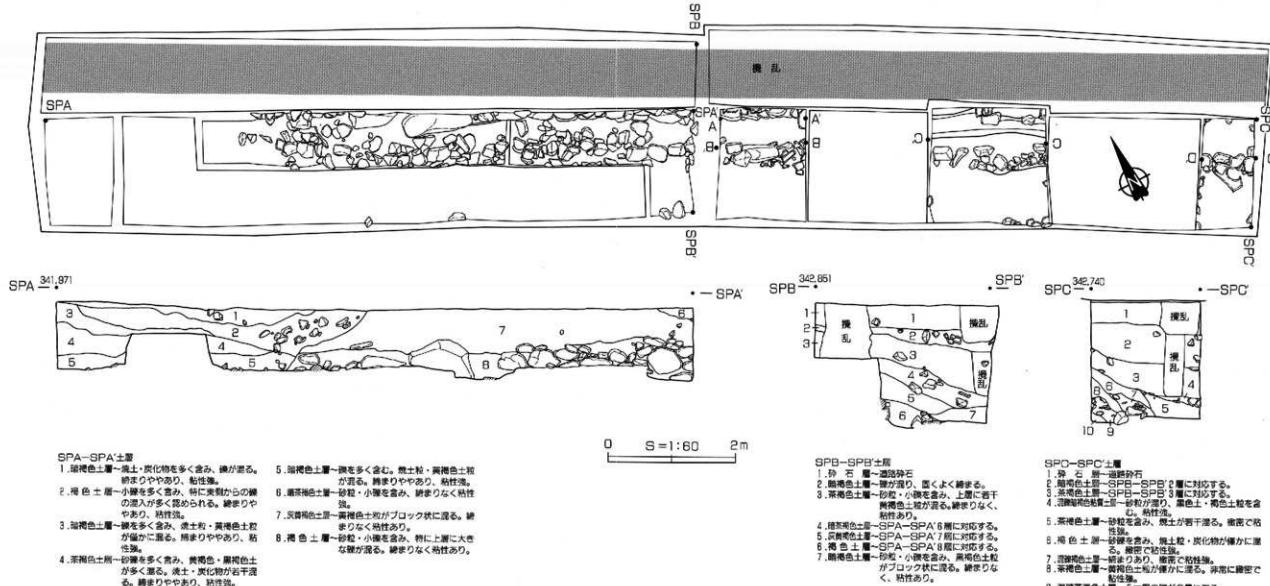
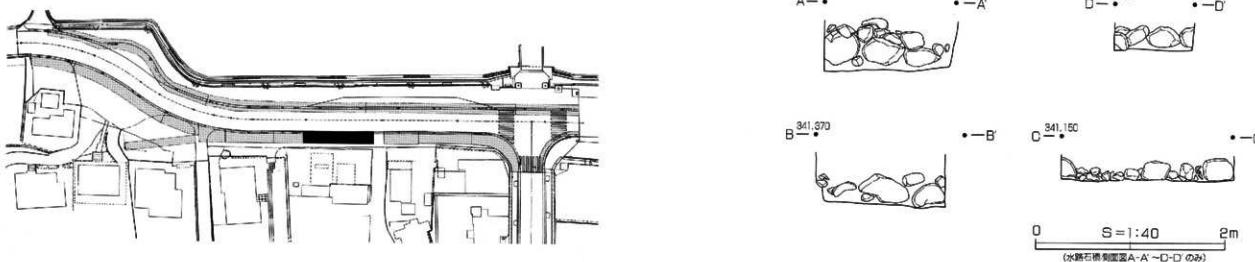
図25 4・5区全体図(4号水路)

向、N-63°-Wの軸となる。南北両側を石積とした水路で、幅40cm、深さ20cmを測る。北側からの堆積により埋没した状況が容易に理解でき、すでに石積を抜き取られた部分では、据えつけに際して掘り込まれた溝状の痕跡が確認できた。北側石積は2段積みで高さ50cm、南側は1段のみで高さ20~30cmを測り、北側石積が1段高く構築されていた。石積の上部、一・二石程度は掘り崩されているものと考えられる。また水路南側に比べ北側の方が大きな礫を使用している。西側は擾乱を受けているのか、土層堆積も大きく異なる状況であった。遺構は確認できず、水路の掘り方さえ検出できなかった。

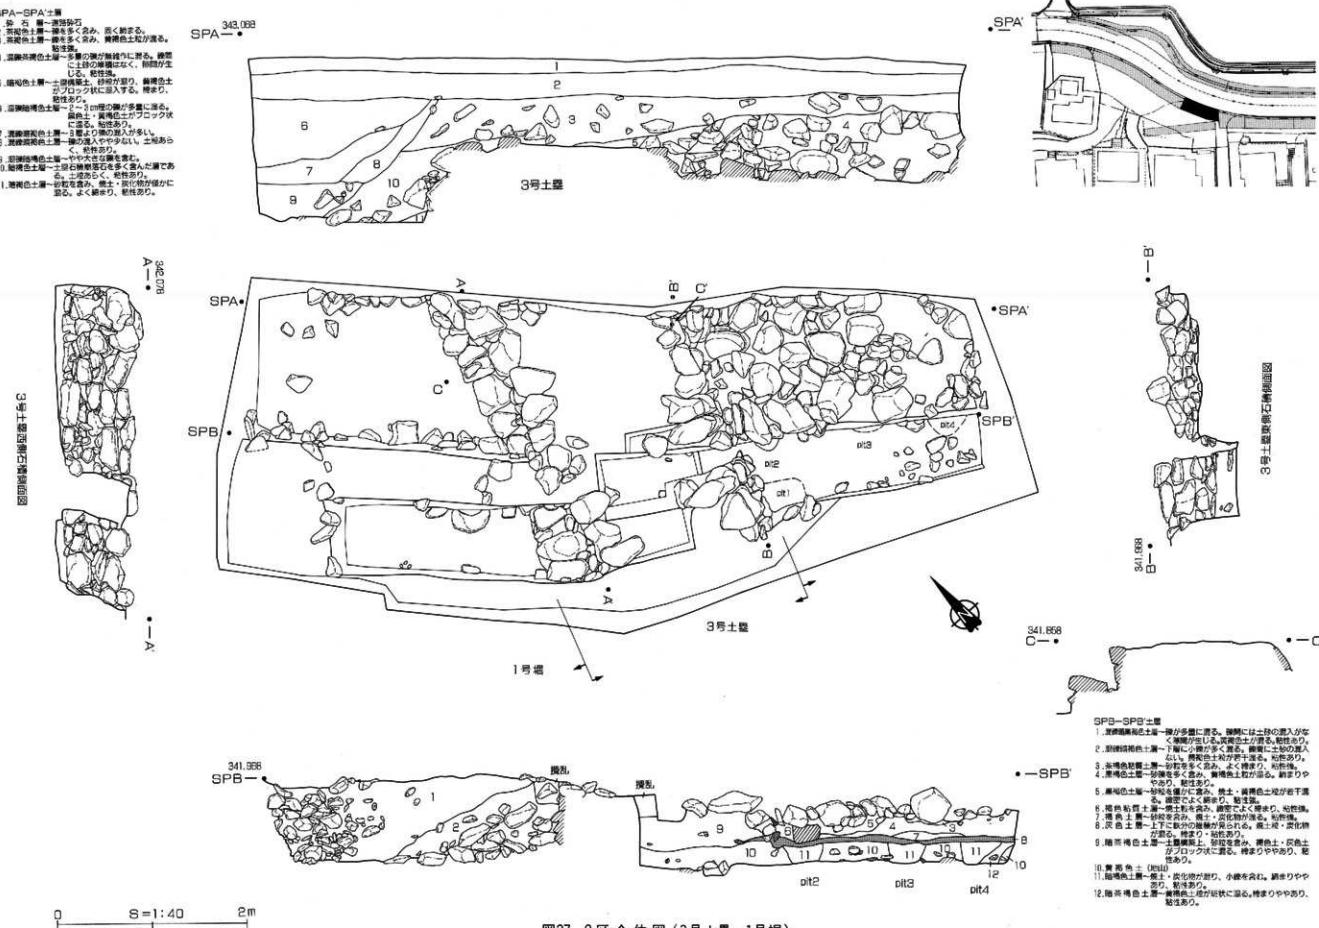
図27 9区全体図(3号土壙、1号堀)

②3号土壙は9区から南北方向に検出され、幅2.45mを測り、東西両側には石積が確認されている。東側に比べ西側石積には大きな礫が使われ、補強のためであろうか、その前面には間層を入れずに、更にもう一列石積を施している。(図27)

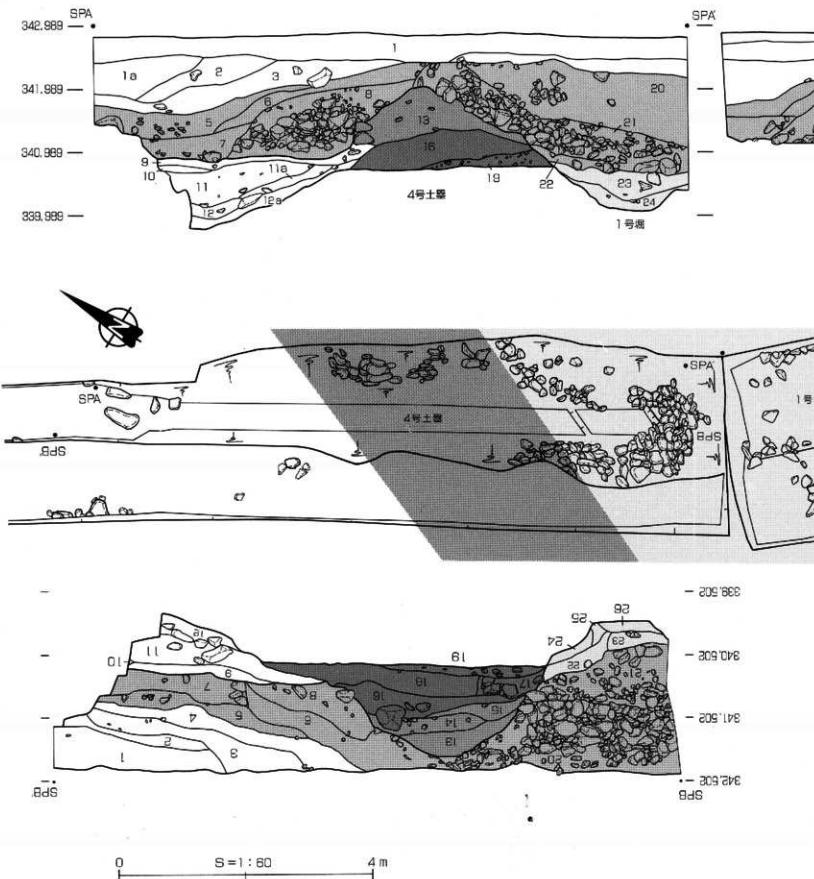
図28 9・11区 全体図(4号土壠、1号堀)

③4号土壙は11区から南北方向に検出され、幅2.80m、高さ1.30m程を測る(図28)。地籍図から復元された馬出土壙に相当しよう。

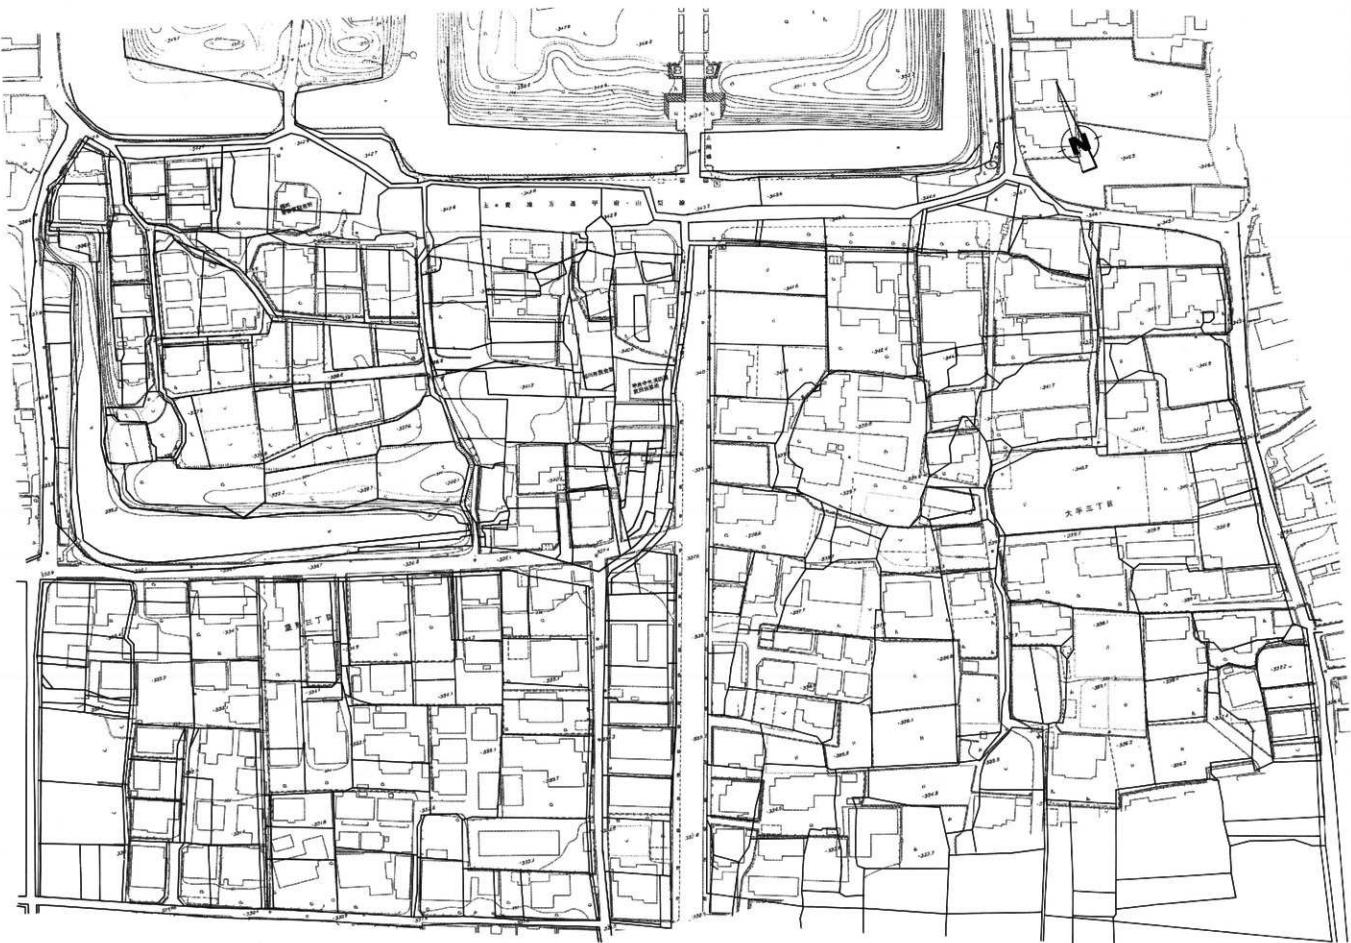
図45 現況・地籍図照合図 (S = 1:1,200)

県道を境に東側は字大手下、西側は字梅翁に分かれれるが、字梅翁における地割線は街路と軸線を同じくし、方形を基調とする整然とした区画をなしている。一方、字大手下部分には周辺地割と異なる不整形な区画が存在し、更に街路の軸線と異なる地割線a・b等が認められる。すでに武田氏時代からの城下町の軸線は、依然として現在の街路に踏襲されていることが明らかになっているため、磁北から約20°東に振れる街路・地割線等は戦国城下町の街路プランを踏襲したものだと判断できる。それとは異なり磁北から東へ約30°振れる地割線a・b等は戦国城下町の街路プランとは一致せず、むしろ扇状地の傾斜方向と一致している。第54次調査において検出された磁北から東へ大きく振れる8~10号溝や地割線a・bなどに見られる自然地形に規制されたものが館造営以前の軸線となり、城下町建設後においても部分的に存在したのかも知れない。更にはそうした自然地形に規制された地割線が存在する間に確認できる区画A・B等は、発掘調査による成果が蓄積されていない現状では、やや安易ではあるが古絵図等の記載から家臣団屋敷等に推定されよう。その上で依然として、自然地形に規制された地割線が存在していることを考慮すると、町割施行により、整然とした区画が並ぶ様相は推測できず、館を中心としつつ散居的な分布をなしていたのであろう。

次に、地籍図には道が描かれている。発掘調査に関わる範囲においてもほぼC~G地点、さらに西曲輪の虎口前までその動線を確認している。描かれている道には所々でクランク状に屈曲を持っていることが理解でき、調査範囲においてもD・F地点にそうした形状を指摘できる。D地点には各種古絵図により描かれ方に違いはあるが、土塁と堀を駆使した

虎口空間が存在していたと理解でき、E地点も地籍図から梅翁曲輪の土壘として復元した。おそらく虎口空間を形成する上堀として機能していたのであろう。第55次調査において、6号土壠として認識したのは地籍図のC地点に相当する。地籍図ではこの部分に水路と道に挟まれた南北6~9m、東西72mに及ぶ細長い区画が存在する。極めて狭い範囲の確認であったためやや不安を残すが、土壠として復元した。すでに地籍図上で土壠として復元したE地点においても、幅5.20mを測る1号土壠が確認され、土壠幅部分の東西両側には石積による幅約78~86cm、深さ64~74cmを測る2・3号水路を確認した。地籍図上では幅8mとして土壠が復元されたが、この数値は発掘調査により検出した2号水路の東側石積から3号水路の西側石積まで、すなわち土壠とともに水路幅をも含めた長さにはほぼ一致することが判明した。

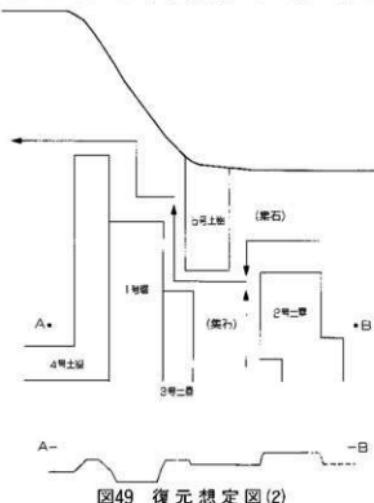
図49 復元想定図(2)

南側から検出された2~4号土塁と1号堀、それに対し北側から検出された5号土塁及び2号集石、それぞれ層位的な観察から同時存在として確認できるが、两者全体での時間的位置づけは判然としなかった。3号土塁と5号土塁にはそれぞれ西側石積によく似た様相が見てとれ、また位置的にも喰い違いが生じ、密接な関係となっている。同様な石積構築手法がとられる3号土塁と5号土塁をも、同時存在として認めることができるかも知れない。大きく推量を加えてきたが2~5号土塁・1号堀等、この地点で検出された遺構は同時存在したものと推定される。概念化したものを作図した(図49)。

最後にこれら遺構の年代である。検出した4号土塁は地籍図で確認できる西曲輪南虎口前の馬出土塁に推定できるため、西曲輪の存在を前提とした遺構となる。それ故、その年代を天文20年(1551)の西曲輪増築まで遡らせることができる。一方、2・3・5号土塁等を複雑に配置して形成した虎口空間は梅翁曲輪からの動線を意識した構造となっている。すでに前述したように梅翁曲輪の増設は、忠林寺所蔵『伊州古城勝頼以前図』に記される「平岩七之介築候添曲輪」の注記から、天正10年(1582)の武田氏滅亡

以後に甲斐国を領有した徳川家康によって増築されたことが判明している。そのため、土壘を複雑に駆使した虎口空間の創設を武田氏滅亡後の徳川家康による梅翁曲輪増設以降とすることができる。4号土壘に先行する土壘及びその西側に確認した堀状の落ち込み等の存在から、個々の遺構の構築年代としては天文20年まで遡り得るが、今回の調査により確認された複雑な配置構成をとる遺構群としての年代は武田氏滅亡後の天正10年以降に位置づけられよう。武田氏滅亡後の館整備について、現在、知り得る史料では前述した徳川家康による梅翁曲輪増設と加藤光泰による館内への石墨構築などがある。また、過去の発掘調査成果からも、梅翁曲輪の増設以後に修築の手が加わっていることが確認されている。天正18年(1590)徳川家康の関東移封後、甲斐を領有した羽柴秀勝・加藤光泰、更には浅野長政に至るまで、そのつど館整備が続けられ、そうした結果が今回検出された遺構として捉えることができる。
