甲斐国分寺跡発掘調査概報

1970

山梨県教育委員会

甲斐国分寺発掘調査概報

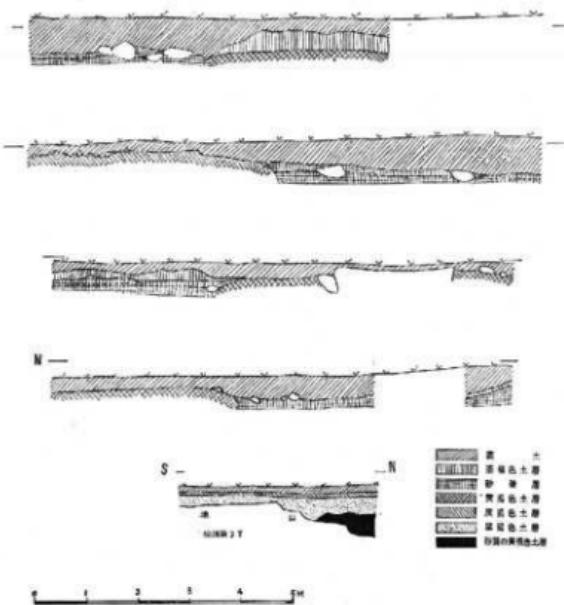
第3図 門址 土層図

南門址、中門址を確認するため現国分寺の参道に巾1m、長さ40mの第1トレンチを設定し掘り進めた結果、土層図(第3図参照)にみられるように、表土は参道をつくる際に砾石を敷いた如く暗褐色土と砾石の混合土層をなしており、第2層は茶褐色土層、黄褐色土層の部分を除いて砂礫層がかなり厚く堆積していた。この地域は扇状地の一画を占めており、傾斜もかなりみられるので、古い時期に幾度か流砂に覆われたことを物語っている。

黄褐色土層は3ヶ所にみられた。第1の地点はトレンチ南側の部分で北側へ6mのところまで続き、その先端は落ちこんでおり砂礫層がその部分にのっていた。レベルは表土下70cmを計った。第2の地点はトレンチ南側より25mのところで立上りがみられ、この部分は巾8.5mを計り、レベルは表土下20~40cmの間で両端ともに落ちこみ、その部分に砂礫層がのっていた。第3の地点はトレンチ南側より34mのところで、トレンチの東半分に黄褐色土層がみられた。その巾は4m、レベルは表土下20cmを計り、南側、東側の部分に落ちこみがみられた。これら土層の関係をみると砂礫層は黄褐色土の落ちこみの上にのっており、ほぼ黄褐色土と並行に走っている状態からみて黄褐色土は砂礫層より古いことがわかり、国分寺の遺構と何らかの関連あるものと考えられたので、参道の西側即ち桃烟に参道と並行に第2トレンチより第7トレンチまで設定し、その確認に務めたが、この地点では黄褐色土層は見当らず

第3トレンチで東西に走る巾1.5mの瓦列がみられただけであった。この桃畠は参道に比較して約50cmレベルが下り、さらに畠をつくる際に整地されたため削り取られたということも考えられるが確認にはいたらなかった。いずれにしてもこれらの土層が遺構と関連することは推測されるのでより一層の精査が望まれる。

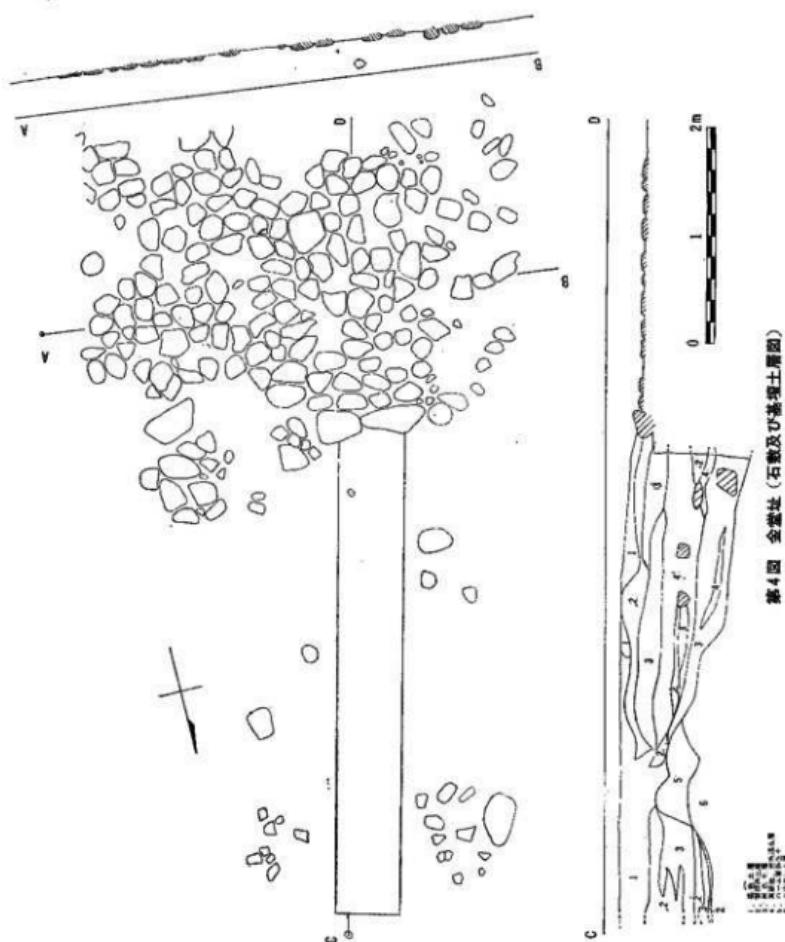
第4図 金堂址(石敷及び基礎土層)

金堂の位置を明らかにするため、現国分寺の山門より本堂にかけての境内を出来るだけ発掘し、遺構の確認につとめた。境内内の表土をはじめ、山門より東方一帯にかけて、雜な石敷が検出された。(第4図版参照)この石敷は、池の北側でまれにない比較的大きさのそろった。川原石がきちんと敷かれ、その北端に長手の石が2本並べられ、その石より北側は土がよくしまり、基壇となっている。中軸線寄りの石敷は、その北端が直線にそろっているが南に行くに従い、荒く、石も大きくなっている。瓦類はこの石敷の上面及び間から、小さな破片が発見された。この石敷の状況よりみて、いわゆる基壇回りの両落ち用の石敷ではなく堂前面に石を敷き並べたように考えられる。

基壇は第4図のように、地山の茶褐色土をほりくぼめ、その上に、黒色土、褐色土を交互につきかたため構築し、南の石敷の下にまで及んでいる。基壇上に掘り方などを探したが、発見は出来なかった。この結果よりみると、金堂は現国分寺の境内中央までせり出してくる結果となり、塔との間が相当せまくなつて来る。基壇の東端は確認出来ず、全く中途半端な状態で調査を終了せざるをえなかつた。

部ではあるが根石のゆるんでいるものもあったが、トレンチ内の礎石はほぼ元位置とおもわれた。基壇は黒色土、褐色土をつきませ、石を入れて、相当丈夫につくられてはいるが、金堂基壇のように丁寧ではない。（第4図参照）東側のトレンチでは、基壇が第1列の礎石からほぼ6尺のところで一段下がり階段へも続いている。階段は平手の自然石を何も加工せず3段に積んだ簡単なものだが、トレンチの位置が塔東側基壇の中央にあたるので階段として間違いないなかろう。上2段の石は存在しているが、第1段の一つが抜けている。石段の各石には根石を入れて安定させているが、特に粘土等で固定したようにはみえなかった。この石段の前面には瓦の破片が非常に多く出土した。また、石段から東には長手の石が南北に一列並んで埋められている。石段からこの石列にかけて、土が固くなっている、おそらく、当時の地表面であったと考えられる。

金堂址については礎石がなく、かって存在した2個の礎石から7間4面の金堂が現薬師堂から本堂にかけて想定されていた。この位置を把握するため、現圓分寺境内で調査出来る範囲を調査したが、灯籠、庭木にさまたげられ、調査したいところが調査出来ず、残念であった。しかし、金堂基壇の前面に相当広い範囲に河原石を敷きつめた敷石があり、基壇は掘り込み基壇で、構築に相当力を入れているように見受けられたが、たまたま基壇を掘り下げた部分では、変わった造りをしていた。即ち、地山を完全に整地せず、一ヶ所盛り上がりをのこし、南北別々に基壇を構築していることは何を意味しているのであろうか。しかも、敷石の下まで基壇造りが伸びており、その上に石をのせて石敷としている。地山の盛り上りを境に、北側の方が早くつくられ、南側がおくれて集成されたことも、この基壇の妙なところである。あるいは、部分部分を区画して順次基壇を構築したのかもしれない。石敷と基壇との境には地覆石として河原石が使用されていたらしい。第4図のトレンチの端にある2個の長手の河原石がそれである。これは原位置のままのもので、東側の一側はやや動いている。この他には残念ながら検出出来なかつたが、この2個の石及び塔址の階段の河原石から考え、これが地覆石と見て差支えあるまい。これを地覆とするとこの上にどうやって東石、巖石をのせたのであろうか。あるいは、基壇の土層でみると、基壇そのものがそれほど高くなかったのかもしれないが、塔址でみると、相当な高さをもっているので、この点については今後の検討をまちたい。調査範囲内においては、礎石はおろか、掘り方も発見出来ず金堂の状態について明確にすることは出来ず、ただ、金堂基壇の南辺の一部を把握したにすぎなかつた。東辺の確認も残念ながら出来ず、大きさがつかめなかつたのは残念であった。特に、現本堂に沿って基壇の掘り下げをおこなつたが、石塊がぎっしりつまり、掘り下げが出来なかつた。以上のように、金堂は現薬師堂から本堂の一部にかけ、境内の半ばまでが金堂址の東半ばであることは間違いない。

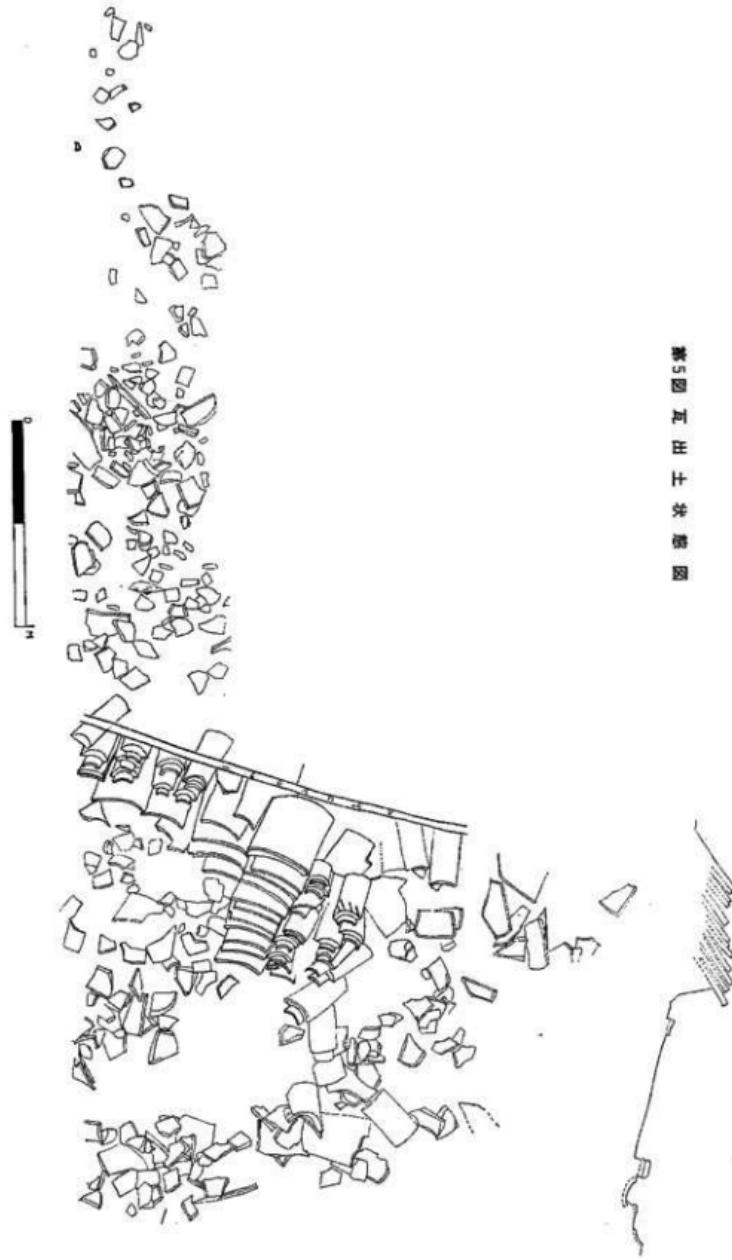
圖五五 出土狀態圖

塔の東側の桃畠に、かつて、講堂より南にのびる土塁があり回廊であろうといわれていた。この桃畠にも、散水用のスプリンクラーが設置され、その埋設工事中に瓦列が発見されたという事を聞き、回廊基壇の瓦列がどうかを確認するために、スプリンクラー埋設構に沿って、桃木の間にトレンチを設定した。地表より40~50cmの深さから円礫層が現われ、その下より瓦片が出土し、更に、スプリンクラーの水道管に沿って、瓦が立て並べられた状態で検出された。そこで、東西に10m、南北1mのトレンチを桃木の根本いっぽいに設定し、瓦の状態の確認をすることにした。表土層を耕上すると10~50cm大の円礫層があり、これを取り除くと、前記瓦出土地点に近い範囲から瓦片が集中的に出土した。これら瓦片出土範囲の東端より東にかけて巾約2.7mのローム質の茶褐色土が盛り上り、あたかも回廊基壇の如き様相を呈していた。そしてこの茶褐色土の西側の落込の部分から、西約3mの範囲に瓦片が集中的に出土し、それらを整理したところ、スプリンクラー埋設管で一部除去されてはいたが、平瓦、丸瓦が2~11枚ずつ9列以上にわたって、立て並べられて発見された。これらの瓦は、いずれも完全で、しかも、南へ更に続いているようにみえた。第5図は瓦の出土状況の図である。瓦列を南側からA列~H列とし調査した。A列は丸瓦3枚、B列は丸瓦3枚と平瓦1枚、C列は丸瓦2枚、C¹列は平瓦2枚、D列は丸瓦2枚、E列は平瓦6枚、F列は平瓦11枚、G列は丸瓦8枚、H列は丸瓦8枚が全て外周を外にしてきちんと立て並べられていた。この瓦列を中心に大小さまざまな瓦片が四面に多量に散乱していた。出土の状況から、自然に堆積したり、屋根から落下したものではなく、人为的に並べ、集めたもので、いわゆる瓦淵様のものと考えられる。前記茶褐色土の東側落込み部分からは、瓦片は勿論、何も出土しなかった。

ローム質の茶褐色土の盛り上った部分は、いわゆる基壇として構築されたものではなく茶褐色土層の東西を深さ30~50cm程

削りとり、巾2.7mの南北にのびる滝状の高まりを残したものである。この土層中より、縄文式土器及び縄文式時代の炉が発見されたことは、基壇として、特別に構築したものではないことを示していよう。

先日、西側B地点の北方で、この土層の盛り上りと同じものが発見されといふ。もしこれが南へのびて行くと丁度B地点の位置に達ならなってくる。ここは、中軸線より約60m、即ち約30間の位置にあり、A・B両地点間の距離はほぼ60間、1町にあたる。かって、土壘が存在したのもA地点の北の延長線上であり、この土壘の両側からは大量の瓦が出土しているのに、東側からは何も出土せず、その上、基壇として人為的に構築したものでもなし、唯、自然の茶褐色土層を約2.7mの巾をのこして東西両側を掘りさげたものであり、まして、この土壘上には、礎石、柱穴の痕跡すらないことから考えて、回廊址というよりはむしろ、寺域の境の土壘の裏なのではないだろうか。それ故この地域を回廊址と呼ぶのは不適当であろう。

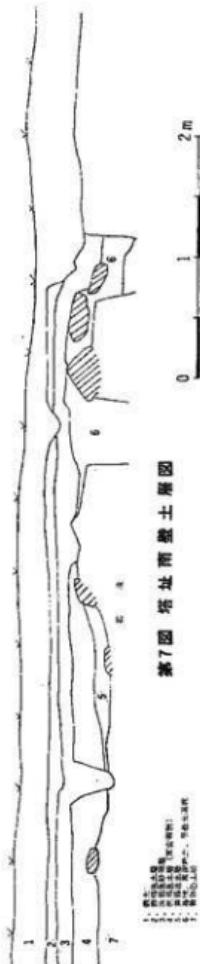
現在、塔址には14個の礎石が整然と残っている。塔基壇は北側、西側で礎石いっぱいまで切りとられ石垣が積まれている。失なわれた礎石は南側の四天柱用の礎石2個、西側の第1列、北から2番目の礎石の計3個である。心礎には、径125cmの柱座があり、中央に径50cm、深さ28cmの納穴がある。また、四隅の礎石にも径20cm、深さ8cm内外の小穴が穿たれ、柱座らしき痕跡が部分的に残っている。各礎石共にほぼ元位置を保っていると思われるが、礎石の間隔に少々違いがみられる。天平尺換算で南北の柱間は10・12・10尺、東西は10.5・12・10.5尺をはかる。奇異なことには東西の柱間と南北の柱間で長さに違いがあり、やや矩形の平面をもつ、特異な塔であったらしい。しかし、現実にこのような塔が存在するのだろうか。また、四隅の小穴は何を意味しているのだろうか。

塔心礎を中心に東西にトレンチを設定し、基壇の状態を調査した。礎石の下には根石をつめ、基壇上にすえられており、…

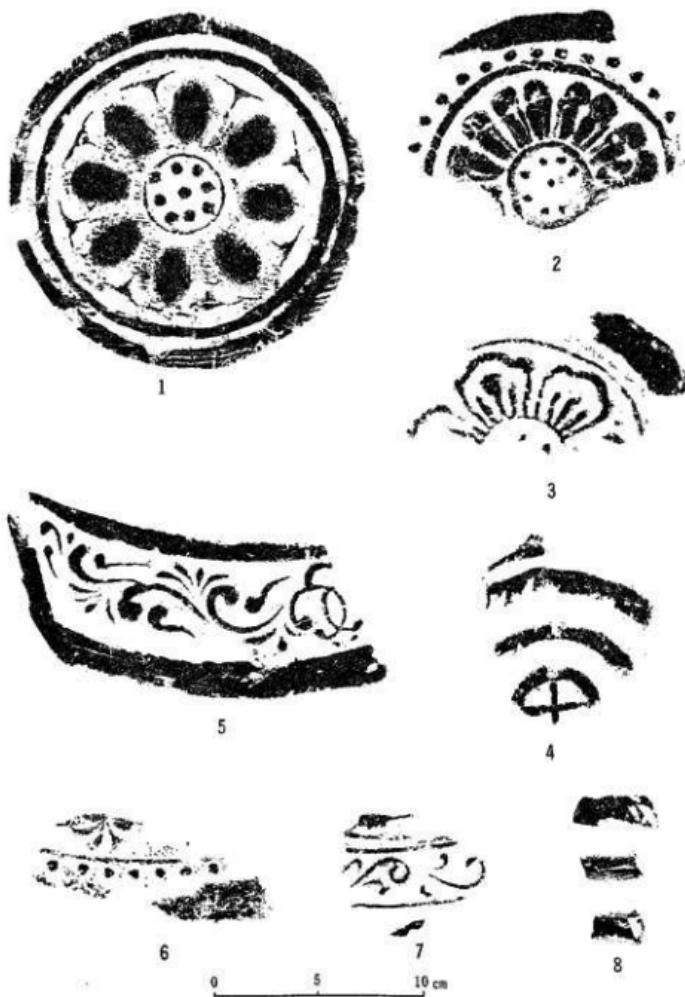
第3圖 瓦 拓 影

第9図1にみるように高い周縁には、1～2条の沈線がめぐり、中房は小さく、9個の蓮子がつけられている。花弁は素弁で肉が厚い出土量は多い。

第9図2のようすに周縁の内側に32個の瓣文がつけられ、中房には7個の蓮子がつけられている。1の素弁盤瓦と並んで当寺での出土が多い。この形の文葉が退化したものと考えられるのが第9図3である。複弁が形式化され、それらしい輪郭でつくられ、中に棒状の3本の子葉が形式的、装飾的に配せられている。

第9図4がそれである。掘りの深い4つの重圓が中房を中心にめぐり、中房には十字がつけられている。今回はこれ1点だけが出土した。

1. 第9図5は本寺でもっとも普偏的にみられる字瓦である。三つの輪を組合せて中心飾りとし、左右に唐草を配した仲々美しい字瓦である。珠文をめぐらしたものもある。
2. 第10図9は前述の均正唐草文の中心飾りが扇形の棒状飾りに変化したものであるが、文様自体にくずれが目立つ。これは門址第1トレンチの礎中から出土したものである。
3. は重孤文字瓦の破片である。作りは雑でへらで整形している。おそらく重圓字瓦と組合せれるものであろう。金堂址よりの出土が多かった。
4. 第9図7は文様区を区画し、細いせんさいな唐草の字瓦であるが、出土はこれ1片だけである。

出土瓦は調査面積が少ない割には瓦溜を発見したので多かった。量的には門址が最も少なく、金堂址かこれに次ぐ、小トレーナーにもかかわらず塔址が一番多かった。金堂址については、現地表面から石敷まで20cm程しかなく、基壇上にいたっては5~10cmで基壇面に達してしまう。その上、國分寺廃絶後、現國分寺が出来るまで何回か建立された事実があるので、整地され、きれいに片づけられた可能性が強い。そのため、発掘面積のわりには瓦の量は多くはなかった。出土した鏡瓦、字瓦は今迄発見されたものと大差はない。唯、字瓦で一種新しいものがある。(第9図7)創建時に使用されたと考えられるのは、素弁八葉蓮華文鏡瓦と復弁八葉蓮華文鏡瓦であろう。字瓦では輪を中心飾りとした均正唐草文字瓦と間隔のせまい重弧文字瓦であろう。それ以外の鏡・字瓦はこれらの退化したものである。間隔の荒い重弧文字瓦は重圓文鏡瓦と対をなすものであろう。これらの瓦の系統については、今後検討を加えてみたい。

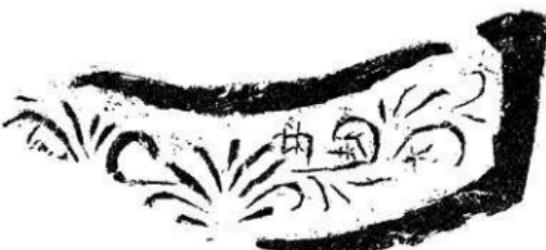
第10圖 瓦 拓 影

鬼 瓦 (第10図 12.13)

薬師堂内にころがっていたもので、鬼面の牙の部分である。

除いて、深く掘りくぼめられていることは、何か遺構の一部であるように考えられる。特に中央部の黄褐色土層の南北から、瓦片が比較的多く出土し、第10図拓影9の字瓦もここから出土した。また、桃烟の中に設定した第3トレンチから、瓦破片が発見されたことも考え合せると、これら三ヶ所の黄褐色土が圓分寺の何らかの遺構の一部であるようと思われる。
