柾形堤防－第2次調査－

堤防遺跡の埋蔵文化財確認調査報告書

2013. 3
南アルプス市教育委員会

MASUGATA TEIBO EXCAVATION REPORT

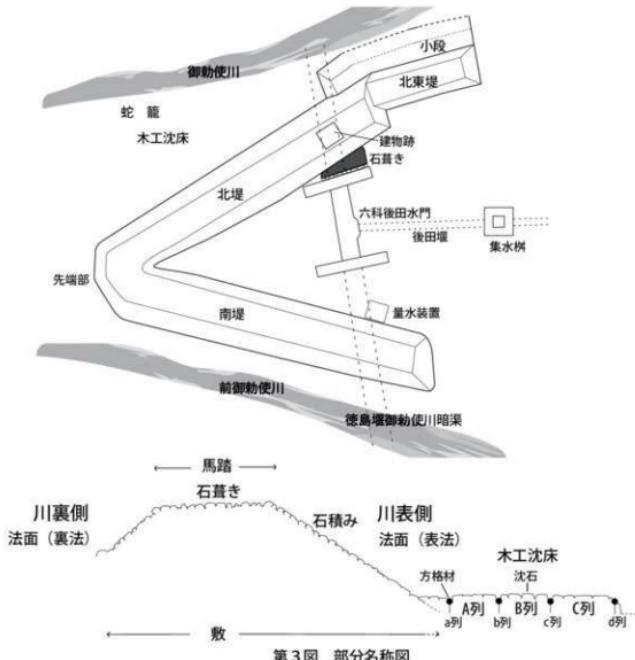
第3図 部分名称図

堤防および各施設の名称は第3図のとおりとする。また、樹形堤防は将棋頭の形状を呈し、北堤東端に北東堤が接続している。本報告書では便宜的に先端部南側で前御勤使川に面した堤防を「南堤」、先端部北側で御勤使川に面する堤防を「北堤」、北東端の堤防を「北東堤」と呼ぶこととする。

木工沈床は堤防と平行に3列敷設されており、ここでは仮に堤体側の区画をA列、中央をB列、川側の区画をC列、並行方角材の列を堤防側からa列、b列、c列、d列と呼ぶこととする（第3・7・9図）。方格材は腐食が進み若干の痕跡が残るだけほとんどのものが消滅し、空洞となっているかもしくは細砂が堆積していた。そのため空洞部分に関しては木材の利用を逆に推定できる材料ともなった。第1トレーンチA列の南北a-b列の丸鋼間は一辺約1.55m、B列の南北b-c列間は一辺約1.8m、C列南北c-d列間は一辺2.05mを測り、合わせるとa-d間が5.4m、ちょうど3間となる。この規格は樹形堤防北堤や塩川の藤井下河原堤防跡で検出された木工沈床の規格とほぼ同一である。一方A・B・C列の東西幅は丸鋼間、ボルト間ともに約1.8mの1間で共通している。

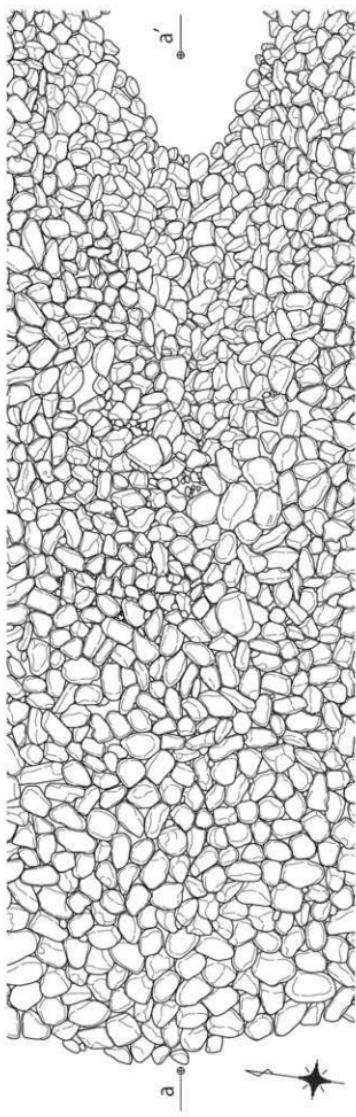
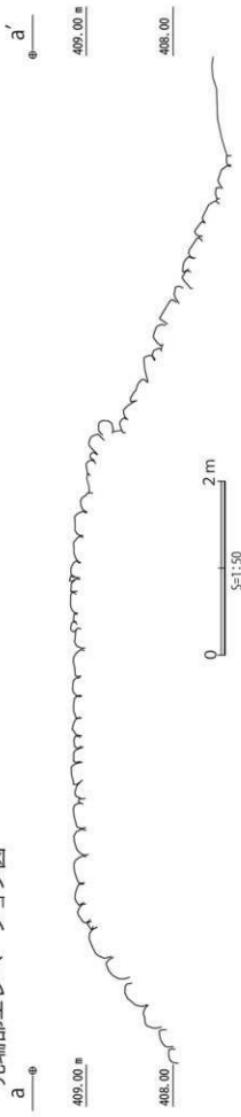
第6図 先端部平面・エレベーション図 (1/50)

御勅使川暗渠（徳島堰）から六科へ水を分水する後田水門を御勅使川から守る構造として、いわゆる「将棋頭」の形状を呈する。さらに北堤東端には北東堤が東に延びている。今回の調査では将棋頭の先端部川裏側の客土を除去し、北堤と南堤の接合部の清掃を実施した。その結果、川裏側の傾斜は約25°であることが明らかとなった（第6図）。堤防概要の詳細については、「樹形堤防」を参照していただきたい。

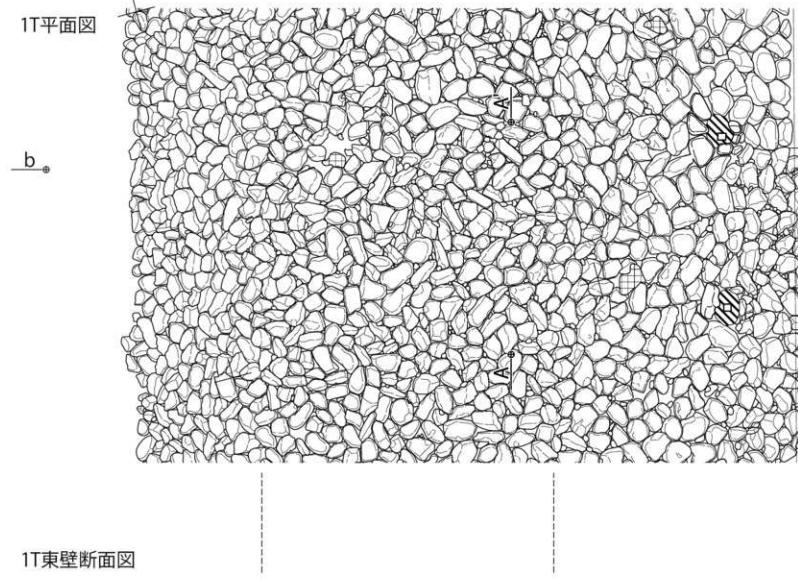
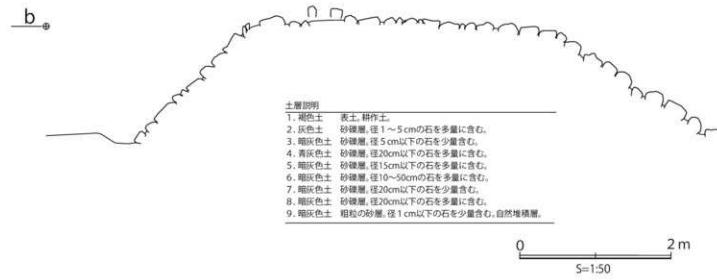
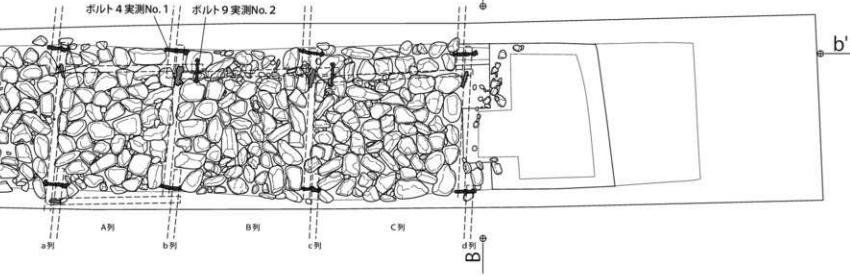
第7図 第1トレンチ平・断面図 (1/50)

第1トレーンチでは耕作土を除去すると、自然堆積層である第2・4層の下に径50cm以下の石を部分的に多量に含む砂礫層（第6層）が堆積していた。明確な遺構として把握できなかったが、牛などの水制が崩れた痕跡の可能性も考えられる。第4・5・6層を除去していくと、木工沈床の最上部である沈石と方格材を検出した。沈石は径20～40cmの石が主体で、長径が長い石材を横に寝かせて置かれている（第7図）。

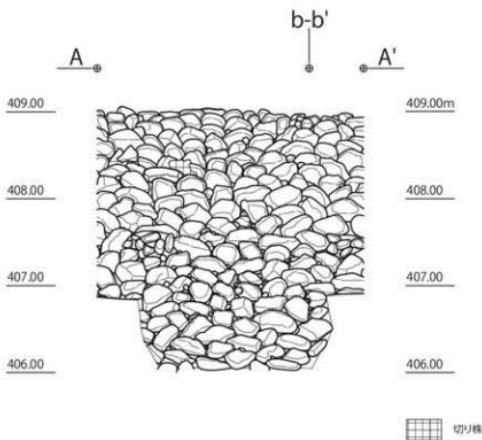
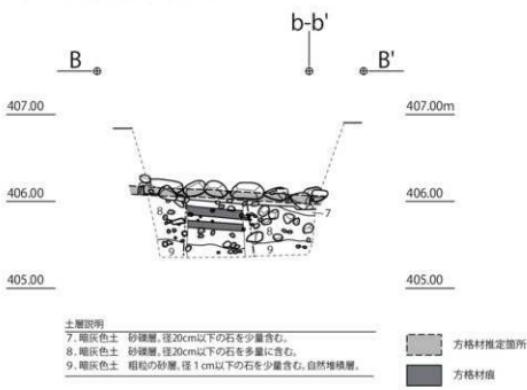
第8図 第1トレンチ石積み立面図および木工沈床断面立面図 (1/50)

木工沈床の段数は、第1トレンチ木工沈床の南端を掘り下げ確認したところ、3段組まれていたことが判明した（第8図）。方格材は腐食し空洞となっていたが、空洞の外面には褐色の木材の痕跡がわずかに残存していた。上下の直角・並行方格材は交点で丸鋼によって貫かれ固定されており、丸鋼は上端から18～28cm付近すべて折り曲げられていた。折り曲げる方向も方格材を置いた方向に曲げられており、第1トレンチでは検出した5本中4本が西側、1本が南側で、第2トレンチでは検出した4本中3本が西側、1本が北側に折り曲げられていた。

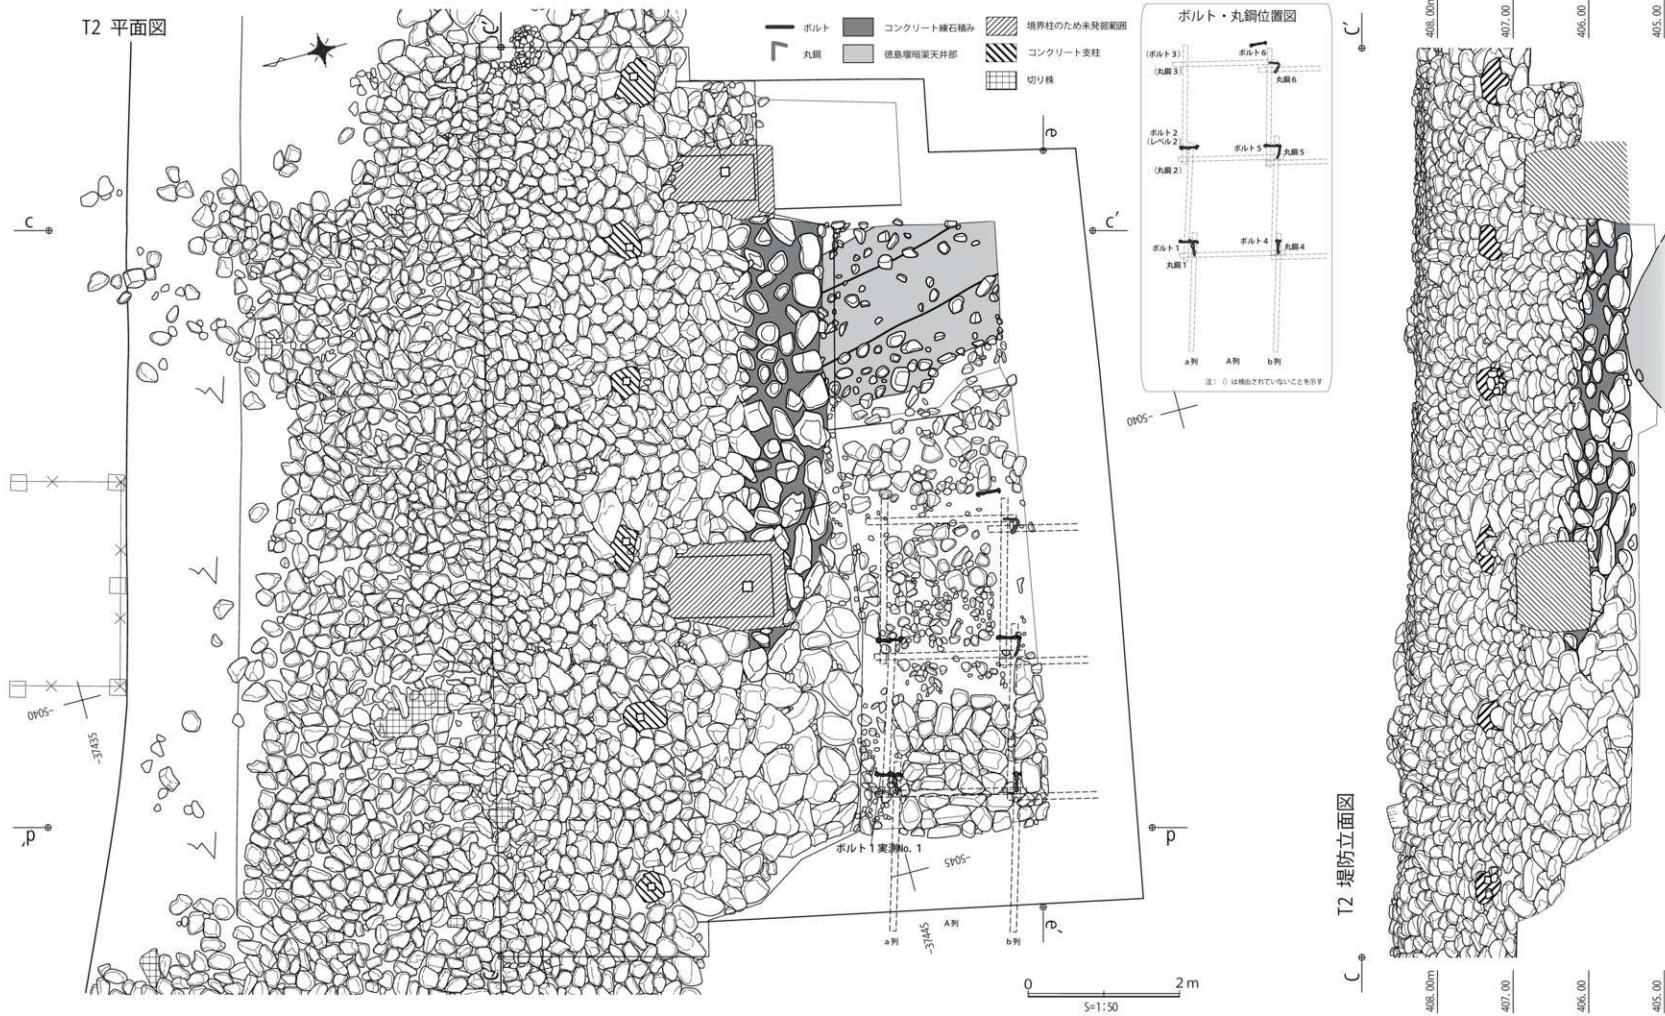
第9図 第2トレンチ平・立面図 (1/50)

第2トレンチでは木工沈床のA列を検出したが、東側は沈石が取り外され、沈石下に詰められた径10～20cmの石が露出していた（第9図）。a列2では丸鋼と最上段のボルト（検出されたボルトは1段下「レベル2」）のボルト）、a列3では丸鋼・ボルトが検出されず、b列3のボルトは本来あるべきはずの地点から東側にずれて発見された。ここで第10図のトレンチ南壁断面を見ると、御勅使川暗渠側が木工沈床側まで掘り込んで造られていることがわかる。以上の点から、御勅使川暗渠の「粗石拱形鏡眼」構造への改修工事の際、木工沈床の一部を掘り込み、沈石やボルト、丸鋼の一部を撤去して、その中の石材が暗渠改修の部材として転用されたものと推測される。

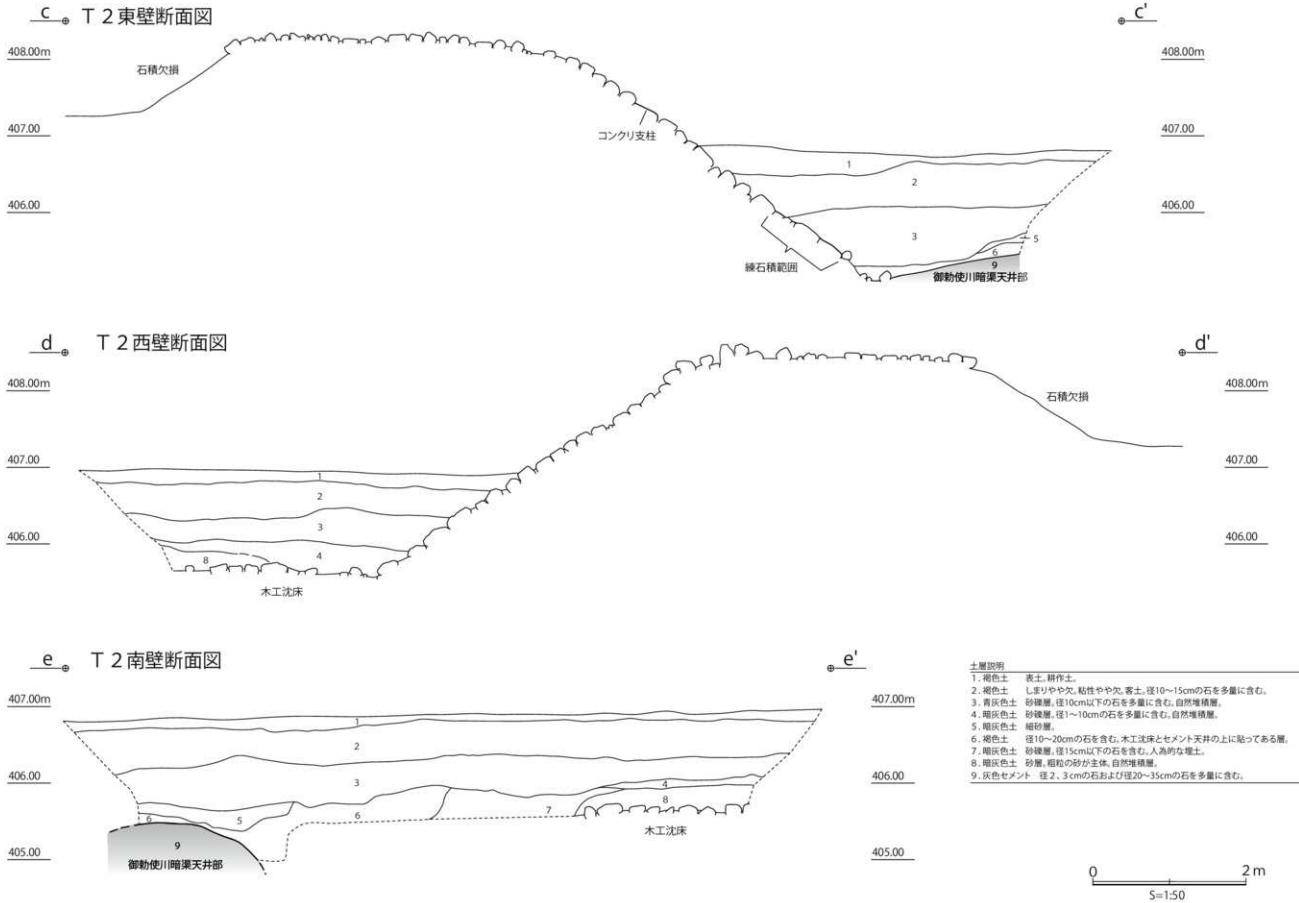
第10図 第2トレンチ断面図 (1/50)

徳島堰の御勅使川暗渠天井部と木工沈床との前後関係および接続状況を知るために第2トレンチを設定した。前述したとおり、第2トレンチ西側では沈石を伴う木工沈床が検出されたが、第2トレンチ中央部では沈石が除去され、その下に詰められた石材が露出している状況が確認された。検出された南堤地点の御勅使川暗渠の「粗石拱形鏡眼」工法への改修は史料から大正9年と考えられ（南アルプス市教育委員会2010）、この改修時に暗渠ルート上にある南堤および木工沈床も掘削されたと推測される。第2トレンチ南壁の土層断面から、暗渠改修後、暗渠と木工沈床間は第7層で埋められ、さらにその間と暗渠天井部が第6層で埋設された状況が明らかとなった。埋土の第6・7層には木工沈床の沈石などの石材が転用され用いられていた。

御勅使川暗渠の天井部はアーチ状を呈し、現状で幅 2.2 m を測り、径 20 ~ 35 cm の川原石や小石を混ぜたコンクリートで造られている。釜無右岸土地改良区が所有する昭和 40 年代の石積み暗渠をコンクリートで巻き立てた際の工事図面には、粗石を積み上げアーチ状に組んだ断面図が残されており、天井部はさらに厚く石とコンクリートで固められていたことが明らかとなった（第 10 図）。なお、御勅使川暗渠天井部上の第 3 ~ 5 層は河川による自然堆積層であり、御勅使川暗渠改修後も御勅使川の堆積作用が働いていたことがわかる。

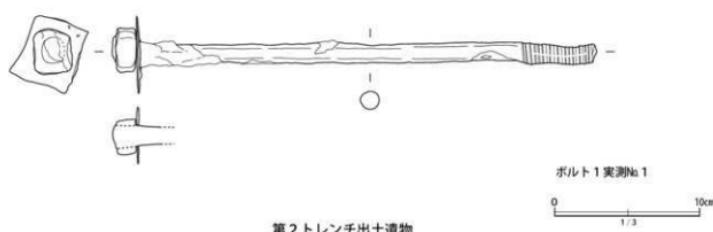
第11図 木工沈床ボルト (1/3)

検出した3点のボルトの内、1点は完全に錆を除去した。他の2点は出来る限り錆を除去しつつ木材を残した状態とした。3点の結果を集約すると、長さは33.2～34cm、径約14～16mmを測る（第11図）。片側はナットが固定されており、もう一方にはネジが刻まれ、第1トレンチ出土の4と9にはナットがねじ込まれていた。ナットは1辺が2.9～3.1cmの正方形で、厚さ約1.1～1.2mmである。ナットの内側にはそれぞれ座金が入れられ、1辺3.8～4.7cm、厚さ1.8mmを測る。第2トレンチの1にはナットと座金が見られないが、これは御勅使川暗渠改修時に原位置から移動された際に失われたものと考えられる。

これらのボルトは2本の方格材を連結していたものであり、ボルトの長さから考えると方格材の径は12～14cmだったことが推察できる。次にボルトの設置された方向を見てみると、ボルトの腐食が激しくすべてのボルトで確認できとはいえないが、並行方格材では第1トレンチb列ボルト4、d列ボルト8、第2トレンチa列ボルト1、b列ボルト4、同列ボルト5で確認したところ、ネジ側がすべて川側に置かれていた。一方直角方格材では第1トレンチb列ボルト9から下流側にネジ側が置かれていた。方格材同士を固定するボルトにはそれぞれ設置される方向が決まっていたと考えられる。

検出されたボルトの特徴は前章で記述したとおり長さ33.2～34cm、径約14～16mmで棒鋼頭部、ナットとも正方形である(第11図)。このボルトの時期および生産地、加工方法については、明治期のボルトが検出され、材質分析が行われている唐招提寺金堂と同志社大学クラーク記念館に使用されたボルトが参考となる(奈良県教育委員会2009)。

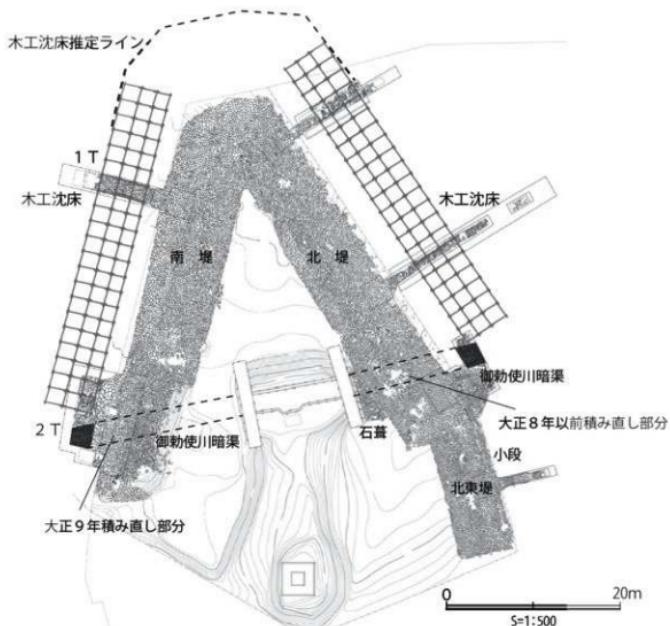
第12図 桧形堤防全体図 (1/500)

本節では前回の調査結果も踏まえ、柳形堤防の全体構造について総括する。北堤、南堤、東北堤の各計測値は以下の通りである。なお、調査結果から第1トレーンから第2トレーンの御勅使川渠まで木工沈床は合計15区画が3列施工されていたことが明らかとなった。

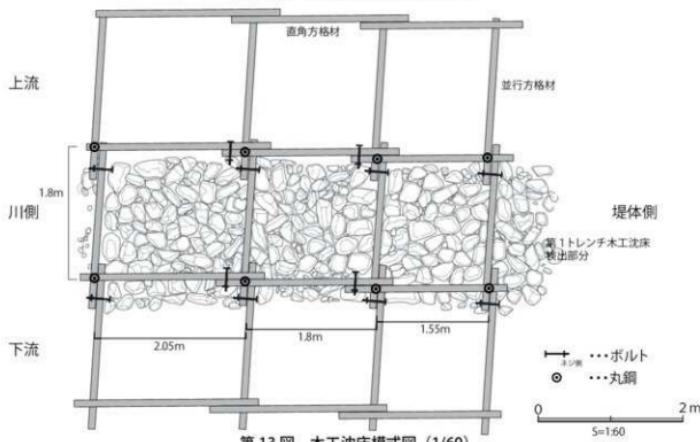
第13図 木工沈床模式図 (1/60)

特許明細書には木工沈床の図も掲載されており、考案当初の木工沈床の形状、構造を把握することができた。特許明細書に記載された木工沈床と樹形堤防で検出されたそれを比較すると以下の共通点と相違点がある(参考史料1、第13図)。

- ①並行・直角方格材の配列および枠内に石を詰めるなど全体的な構造。

- ①特許明細書では丸鋼を「ボルト」と表現している。
 - ②特許明細書では方格材同士を水平方向にボルトで固定するのではなく、丸鋼(「ボルト」)を「樹立して」垂直方向で固定している。
 - ③特許明細書では同じ長さの並行・直角方格材が用いられ、同じ区画の木工沈床が造られているのに対し、樹形堤防では長さが異なる3種類の直角方格材が使用され、川側に行くに従い区画が大きくなる3列の木工沈床が造られている。
- このように木工沈床考案当時の明治31年のものと樹形堤防のそれとでは「ボルト」の使用など構造の違いが認められる。では「ボルト」はいつごろ導入されたものか。次節では木工沈床の時期を決定する上で重要な手がかりとなる明治期のボルトに注目してみたい。

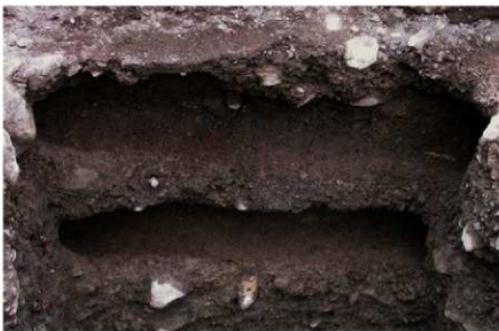
第1 トレンチ木工沈床断面（南から）

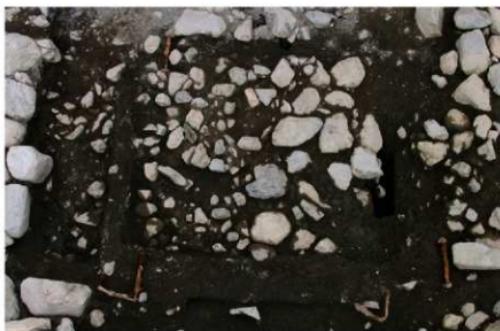
第2トレンチ木工沈床沈石擾乱状況（南から）

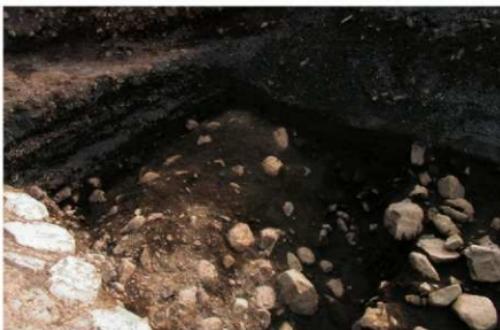
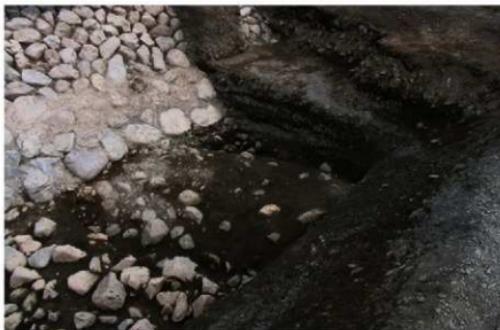
第2トレンチ徳島堰御勅使川暗渠天井部（北から）

第2トレンチ徳島堰御勅使川暗渠天井部（南西から）
