ロタコ (御勅使河原飛行場跡)  
—滑走路第3地点—

埋蔵文化財発掘調査報告書

南アルプス市教育委員会

畠地帯総合整備事業(白根中央地区)に伴う  
埋蔵文化財発掘調査報告書

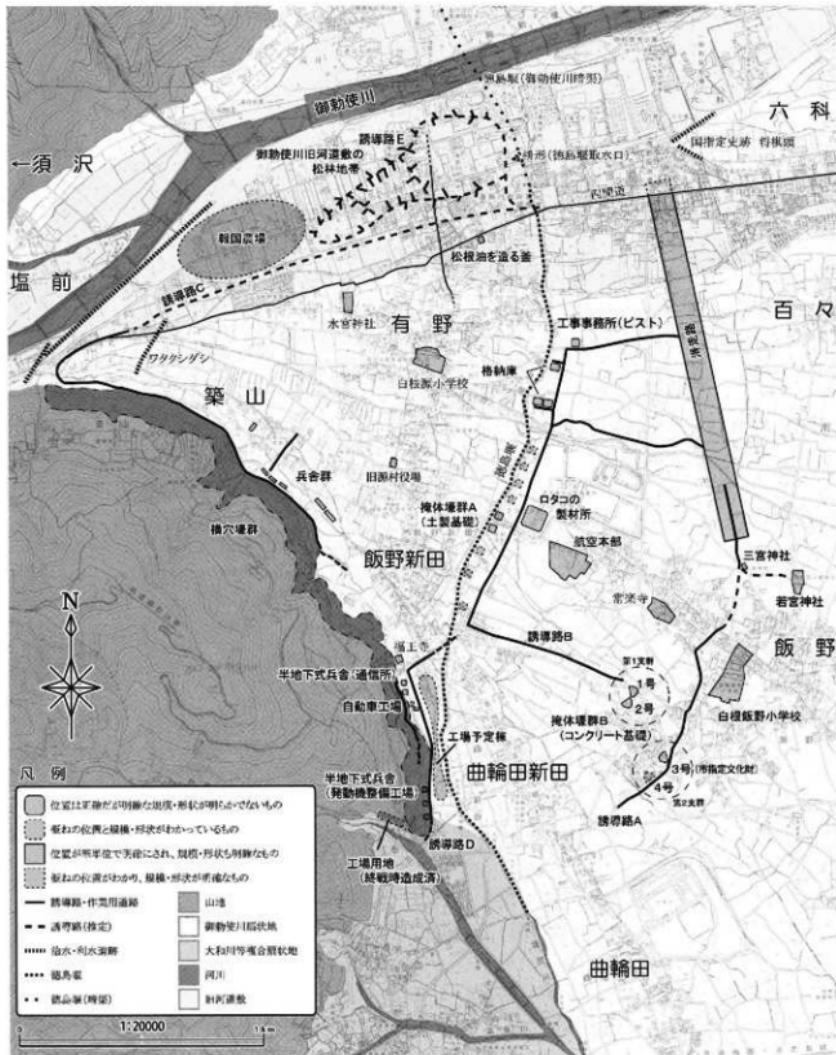
第2図 ロタコの施設配置

建設工事では、長さ1500m、幅100mの規模を有する滑走路をはじめ、掩体壕、誘導路、兵舎、横穴壕など様々な施設がつくられた。現状では滑走路をはじめとする飛行場施設群と横穴壕群等の総体をロタコと捉えているが、秘匿飛行場というその性格からか、その施設群は直径3kmの円に纏め取ま

る、約800haという広大な範囲に分散して配置されている（第2図、第7図）。

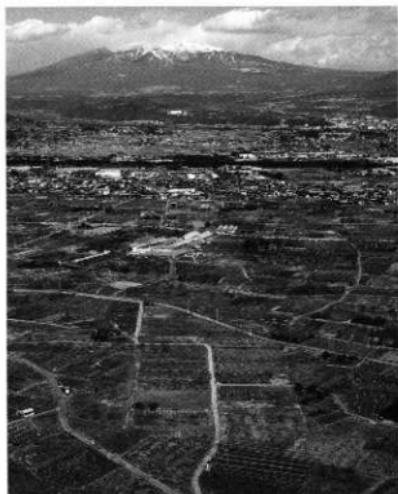
写真1 滑走路全景（南より）

滑走路の規模は、前記のとおり長さ1500m、幅100mを測り、現在でも一部当時の造成区画を留めている。特に、浅谷状の地形を埋めて構築された南端部分は、航空写真などからも明確にその区画を発見することができる。滑走路の主軸はN-12°-Wに採り、明確に北方の八ヶ岳を志向しており、当地域の冬季の季節風（いわゆるハケ岳風）<sup>5)</sup>に対応した設計であることが窺える（写真1）。

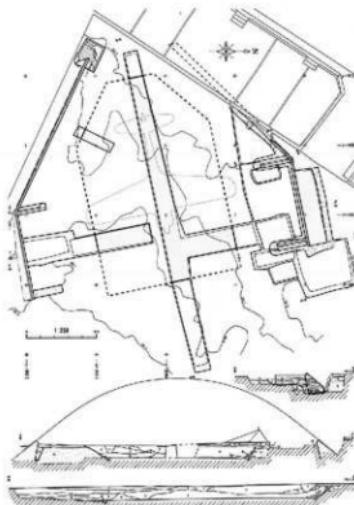
第4図 掩体壕の調査例  
(南アルプス市教育委員会 2007)より 3号掩体壕

ベース状の平面形状を成すコンクリート製の基礎部分のみが遺存する。これらのうち2005年には地域で3号掩体壕と呼ばれる1基、2006年には同じく2号掩体壕と呼ばれる1基について、発掘調査が行なわれた(第4図)。

発掘調査は、その構築方法や地表下の構造を探るために試掘溝を設け、部分的に掩体壕の基礎構造の底面まで掘り下げるなどして行なわれ、その結果、いずれの掩体壕も基礎構造は現地表下約1.6mに及

び、間口、奥行き共に 16m 程の規模で、平面形態の測量結果から、同一の規格に基づいて建設された可能性が高いことが明らかになった。ロタコ以外では、熊本県の人吉神殿原飛行場で確認された 3 基の掩体壕がロタコ例と同一の規格で構築されたこと

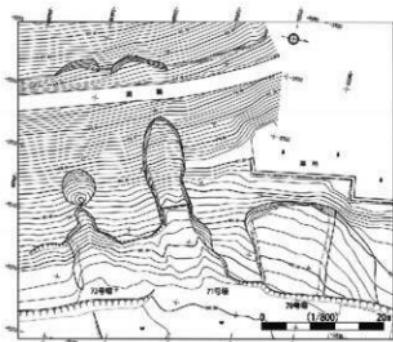
第6図 横穴壕跡の測量調査例  
(南アルプス市教育委員会 2009)に加筆

横穴壕群における調査では、まずその実態を把握するため、横穴壕群が構築されたとされる山地斜面について、これまでの聴き取り調査の情報などを基に設定された約 55ha の調査対象範囲に対し遺構の分布調査が実施された。調査では、踏査により横穴壕の痕跡を見られる山腹の円形、または山崩に向かって U 字形をなす陥没地形を見つけ、その上端、下端の座標を計測し、その位置及び主軸方位が記録された。また、陥没の幅などについてはメジャーで計測し、形状については目視による記録を行って、これらデータを地形図上にプロットした。

さらに、分布調査によって把握された横穴壕の痕跡のなかで、その陥没が顕著であり、横穴壕であった蓋然性が高いものの内、3か所、9基については、その規模や構築状況を詳細に把握するため、地形の測量調査も実施された(第6図)。

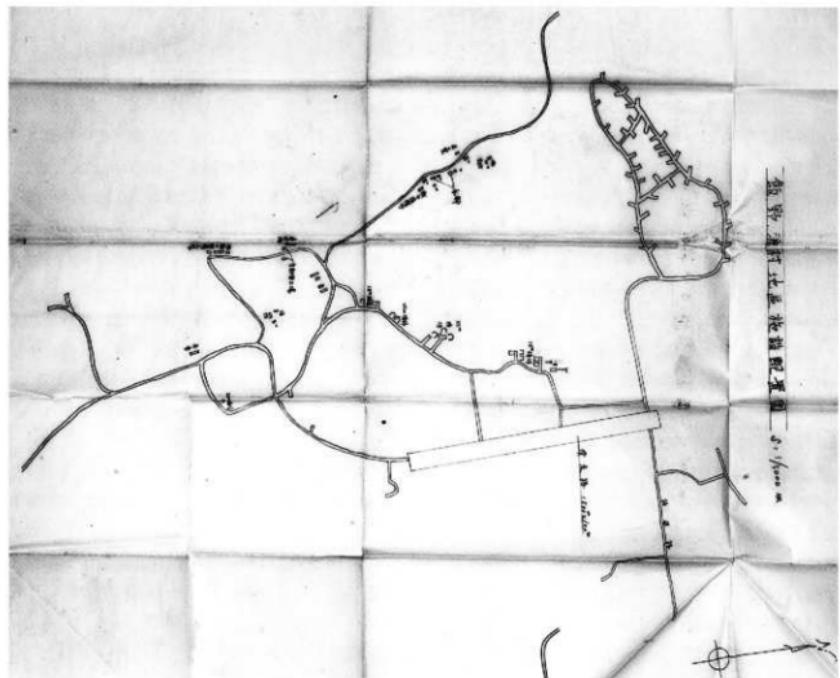
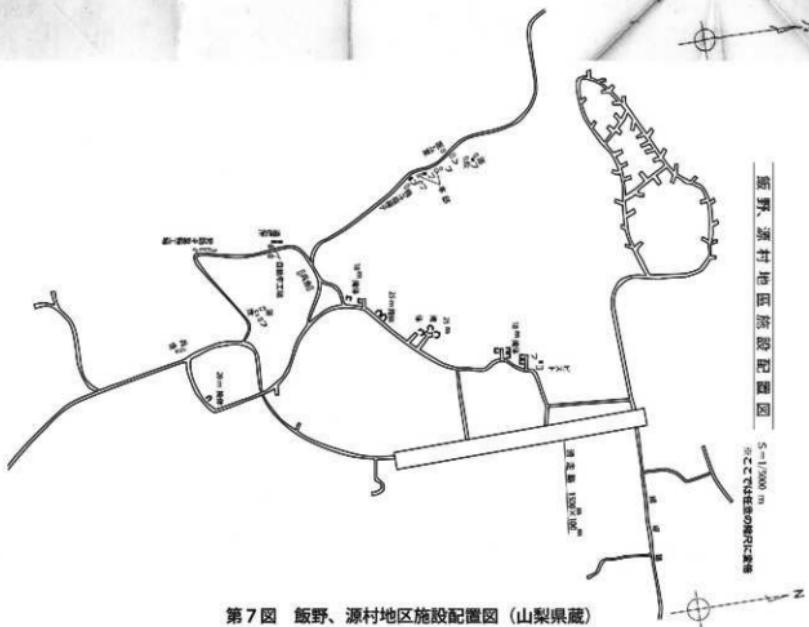
第7図 飯野、源村地区施設配置図（山梨県蔵）

ところで、史料によれば長さ 1500 m とされるロタコの滑走路であるが、南端は航空写真や現在も残る土地区画から明確になるものの、北辺の境界はこれらからは判然としない。この際この点について、証言者らに聴取したところ「滑走路の北端は四間道（シケンミチ。道幅が四間であったことからついた名称。現在の県道 20 号甲斐芦安線）までだった」という一致した証言が得られた。この場合、滑走路の長さは約 1450 m となり、四間道と見られる道を越えて 1500 m と記載される山梨県蔵の史料（第7 図）とは齟齬が生じる<sup>1)</sup>。

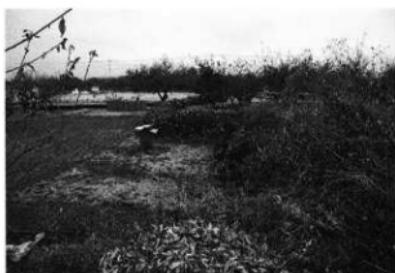
写真 3 滑走路造成時の盛土によって生じたとされる段差（今回の調査区付近）

今回、本調査を行った部分の高低差 1 m 程の段差はこのロタコの造成工事によって生じたものとされる。写真 3 は証言者らとの現地踏査の際、造成工事の盛土によって生じた段差と指摘されて撮影したものであり、まさに今回の調査区部分にあたることがわかる。また、この時の聴取では、これに対応した滑走路西辺の切土によって生じた段差についてもご案内いただいた（写真 4）。

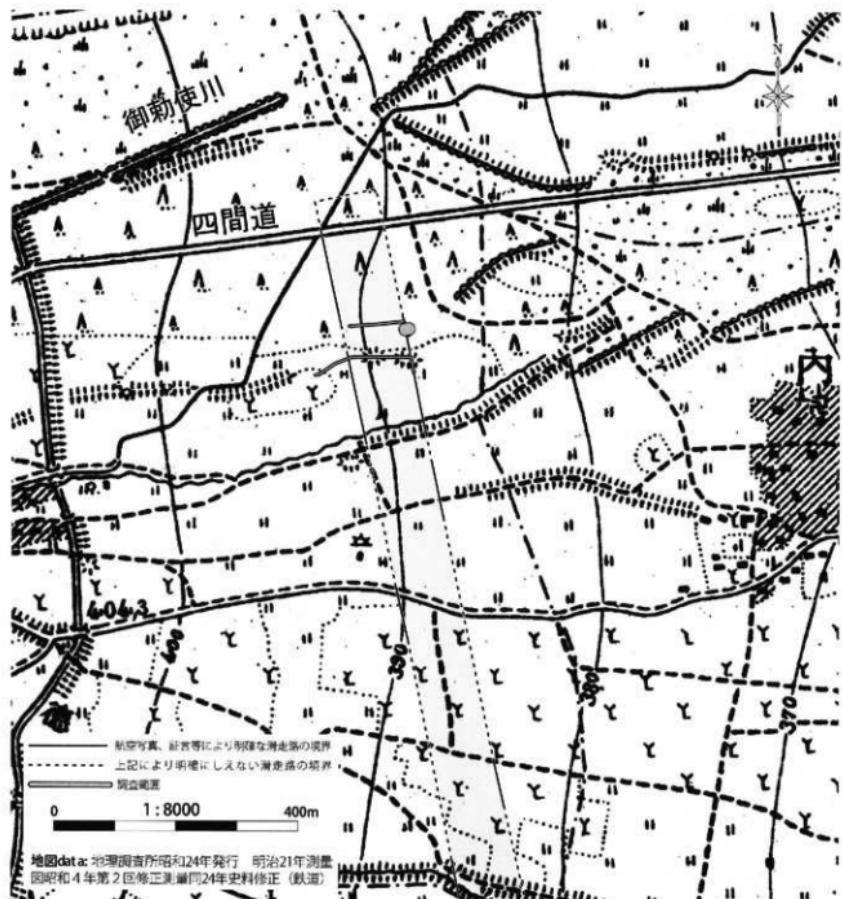
第8図 昭和24年発行の地形図と滑走路

「滑走路の北端のすぐ北側は堤防で、水の流れていない河原だった」というものがある<sup>2)</sup>。第8 図に当時の地形図とロタコ滑走路の推定範囲を合わせて示した。滑走路を四間道を越えて 1500 m とした場合、滑走路の「すぐ北側」とまではいかないが、近傍に御勤使川の堤防を臨むことになり、出水時以外殆ど表層を水が流れていません、その先の御勤使川河川敷を見た証言ということができるかもしれません。

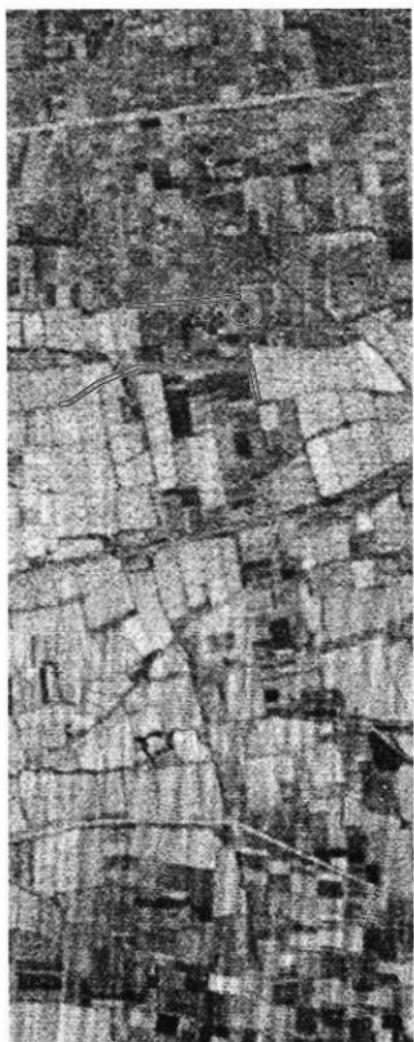
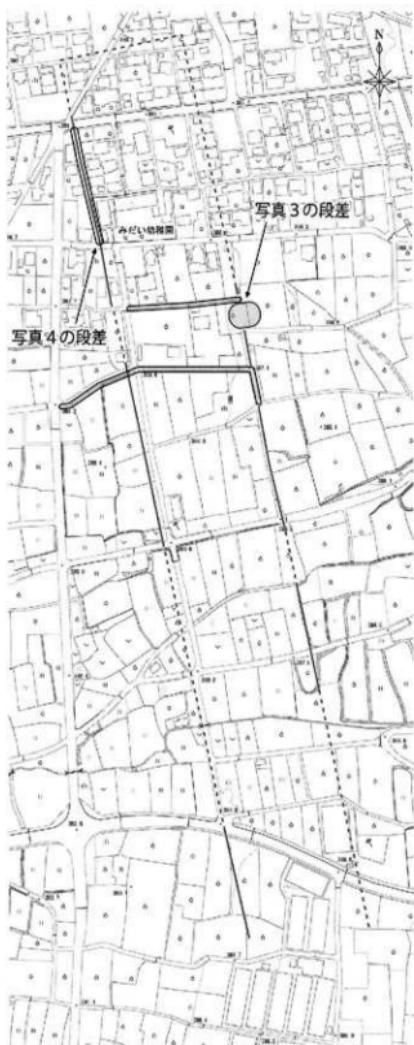
第9図 調査区の位置

航空零点、記号等により明確な滑走路の境界  
上級により実證にしない滑走路の境界  
説明範囲

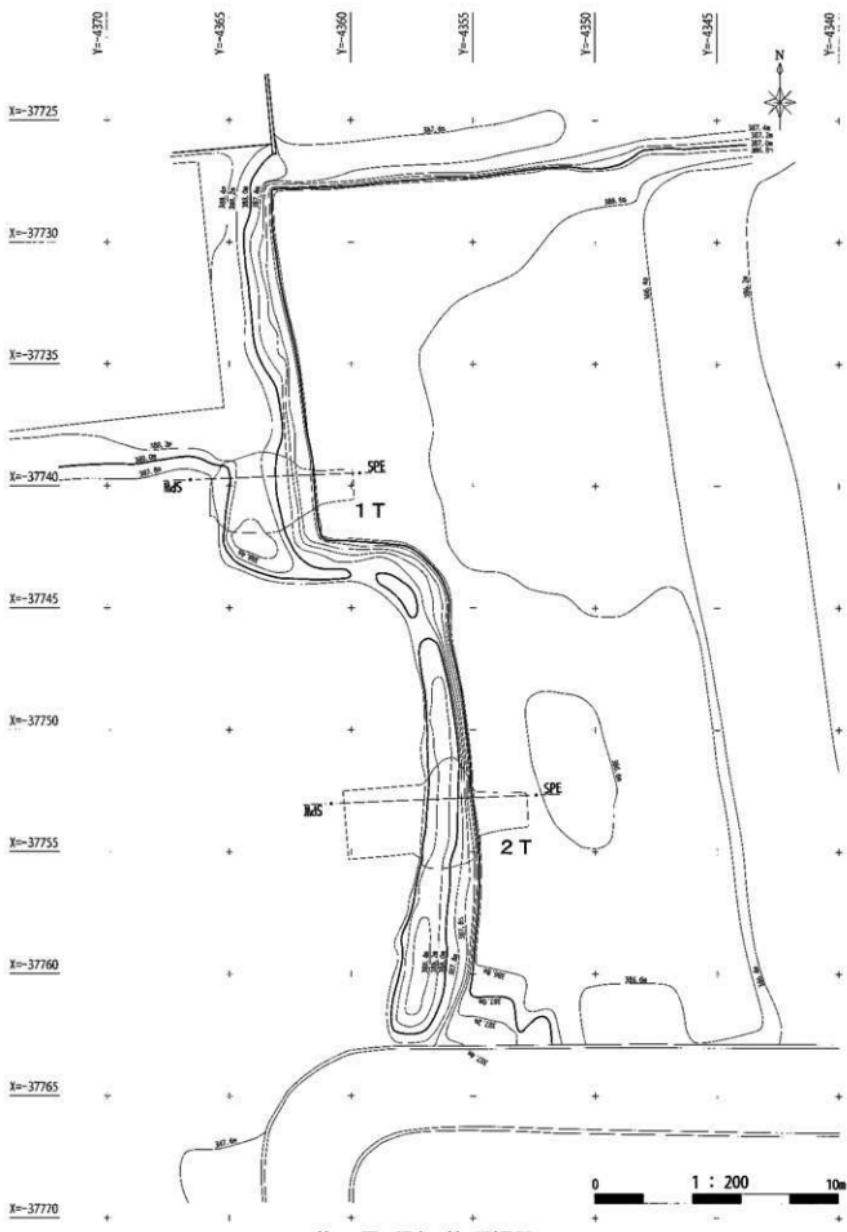
第10図 調査区地形測量図

調査区内で確認された段差は、上面から見ればランク状に屈曲していることがわかる。東側に屈曲した部分は調査区南端の農道部分で収束し、したがって、この部分が滑走路の想定計画ラインよりも部突出するような状態であることが看取される。

調査区東側耕地と西側耕地の段差は、約1.1m。礫が戦後土壌状に積み上げられた（後述）高さは、東側の耕地からの比高で最大1.7m程になる。

その結果、マクロに見れば滑走路の主軸に沿ってN-12°-Wの方向に伸びる滑走路東辺ラインが、調査地点周辺の測量から、第10図に示したとおり、微視的に見れば屈曲部や突出部が認められることが明らかとなった。

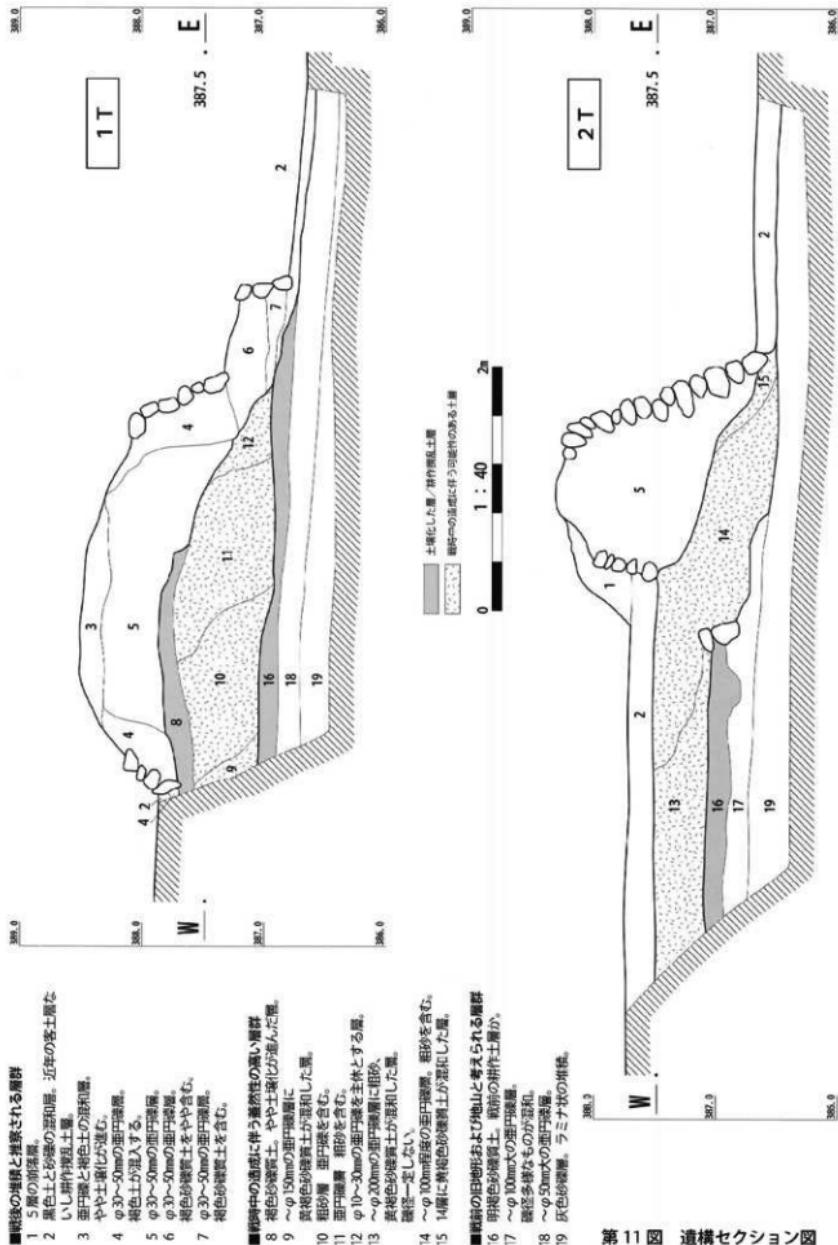
第11図 遺構セクション図

18・19層は、地山の自然堆積層である。16層は旧耕作攪乱土層であり、旧地形は西から東へ緩やかに傾斜している。この上に粒径の一定しない砂礫層や砂礫と土壤の混和層などからなる8～12層が堆積し、9層から12層まで東側に順次造成されていったような堆積状況を呈す。これらが滑走路造成工事による盛土であるとすれば、その造成された高さは0.9m程になる。8層は、造成後に形成された耕作攪乱土層ないし客土と推察される。

3～7層は、耕作に際し不適格な礫を土中から順次排出して積み上げて、石垣状に整えたもので、戦後の所産となるものである（現耕作者から聴取・確認）。2層は、近年の客土ないし耕作攪乱土層となる。

なお、検出された土層中、また土層間の境界面において硬化面、転圧の形跡などは確認されなかった。

17・19層は、地山の自然堆積層である。16層は旧耕作攪乱土層であり、調査区壁中程に土留めのための礫（石積み）を用いた段差が確認できる。旧地形は西から東へ緩やかに傾斜している。この上に粒径の一定しない砂礫層や砂礫と土壤の混和層などからなる13～15層が堆積し、順次東側に造成されていったような堆積状況を呈す。これらが滑走路造成工事による盛土であるとすれば、その造成された高さは旧地形の段差の上下でそれぞれ0.4m、0.8m程になる。

出して積み上げて、石垣状に整えたもので、戦後の所産となるものである（現耕作者から聴取・確認）。2層は、近年の客土ないし耕作攪乱土層となる。

1T同様、検出された土層中、また土層間の境界面において硬化面、転圧の形跡などは確認されなかつた。

トレンチにおいて確認された土層の堆積状況からは、旧耕作面を砂礫によって西から東に順次埋め立てて、現在の高低差1m程度の段差が造出されたことが明らかとなった。これが、ロタコの造成工事に伴うものか否かは、第4章第2節に記したとおり遺物

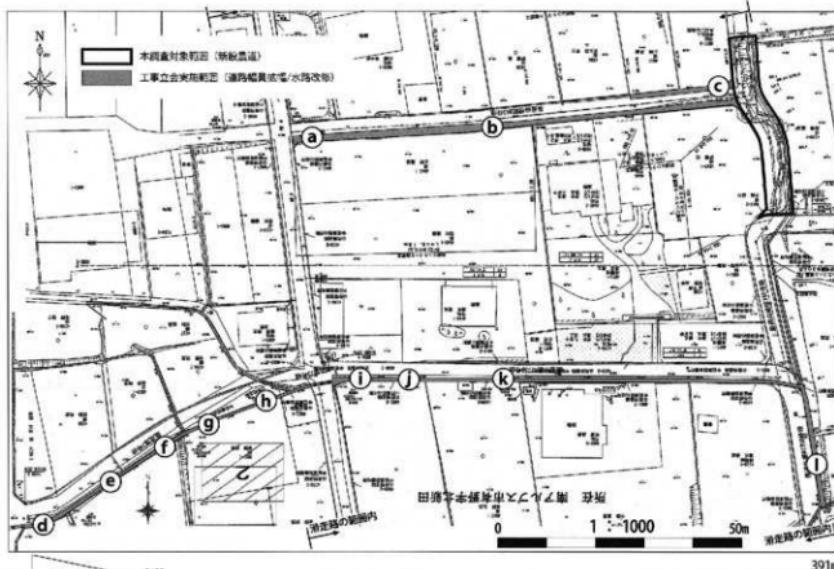
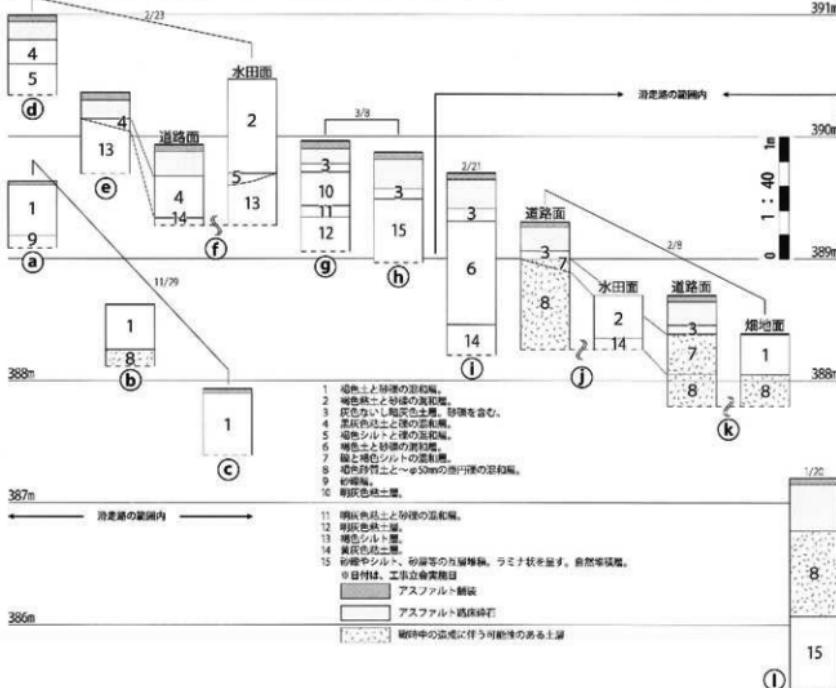
第12図 工事立会の状況

あくまで施工時の立会調査であるため狭小範囲を断片的に観察したに過ぎず、かつ掘削深度も様々であり、包括的に土層の堆積状況を把握できたとは言いがたい。この際記録した土層の堆積状況を土層柱状図a～lとして第12図に示した。土層柱状図d～hは、周知の埋蔵文化財包蔵地外（滑走路外）に位置するが、滑走路内における上層堆積状況との比較を計るため同様に記録を作成した。

なお、kから1までの区間は土層柱状図を示していないが、これは工事による掘削が近年の擁壁の設置に伴う搅乱内に收まり、土層の観察を行うことができなかつたことによる。

検出された土層の内、1、2層は現在の耕作攪乱土層である。3～5層は人為的な堆積である可能性が認められる土層である。この内3層はアスファルト路盤の下に広汎に認められ、道路の舗装工事に伴うものである可能性がある。4～5層は、滑走路外にのみ認められる。6層は、上質から人為的堆積とも思われ、或いは戦後の客土である可能性がある。7・8層は、滑走路造成工事にともなう可能性のある土層であり、滑走路範囲内でのみ認められる。これらは、本調査範囲の1T、2Tにおいて人為的盛土とした粒径が雑多な砂礫層や、褐色土などを混和する砂礫層であり、滑走路内に一定の層厚で認められる。8～10層は、搅乱の認められない粘土層およびラミナ状の互層堆積を呈するシルト～砂礫層であり自然堆積とすることができる。

が伴出しないので確定できないが、第3章第2節に示した聞き取り調査の結果に鑑みれば、ロタコの造成工事に伴うものである蓋然性は高いといえることができる。これはトレンチにおいて人為的な造成土とした土層が、滑走路領域に入ると検出され始めるという工事立会の結果（第12図）とも整合する。

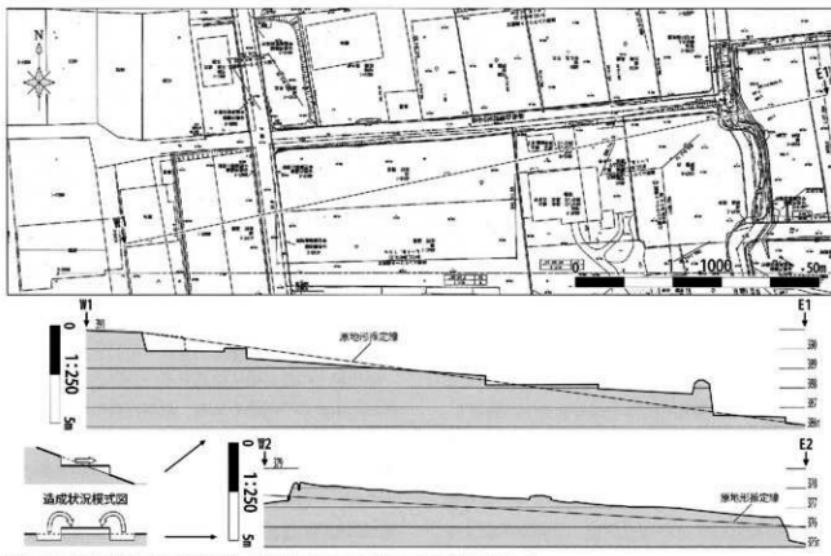
第13図 滑走路の横断面と造成状況の検討

今回の調査に際して作成した横断面図(第 13 図 WI-E1)においても、戦後の変化(耕地回復)によりややわかりにくくなっているが、滑走路範囲北端と南端を直線で結んだライン(= 原地形推定線)に対して西半が低く、東半が高くなっている。これを裏付けることができる。また、縦断面においても中軸ラインにおいては滑走路と推定原地形との差(第 14 図における a - b の値)が殆どなく、中央を境に西側が切土、東側が盛土となっている様子をよく示している。

[注]：今回の調査区付近の横断面(E1-E1)は、中北農務事務所の工事計画図面に記された標高データを基に作成したもの、南端付近の横断面(E2-E2)は、滑走路第1地点調査時に測量したもの(南アルプス市教育委員会2007年改)。第14図の横断面図(0-5)は、国土地理院の5mメッシュ標高データを基に作成したもので、それぞれの精度は異なる。

斜していることに変わりない（第14図N-S）。また、南部の横断面（第13図W2-E2）をみても、周囲からの盛土によって南北方向の標高は大きく補正されたものの、東西方向の傾斜は殆ど補正されていないことがわかる。北部の横断面（第13図W1-E1）を見ても、後述のとおり傾斜を取り除くには至っておらず、ロタコ滑走路における造成工事の実態を指摘することができる。

調査地点周辺の滑走路面の傾斜についても、第13図に示したとおり、造成前3.4%であった東西方向の傾斜が、ロタコの造成工事により2.2%程度緩和されているが、完全に補正するまでには至っていない。地域住民らを動員して行われた工事実態、ある意味での「緩さ」のようなものを感じさせる調査結果となった。

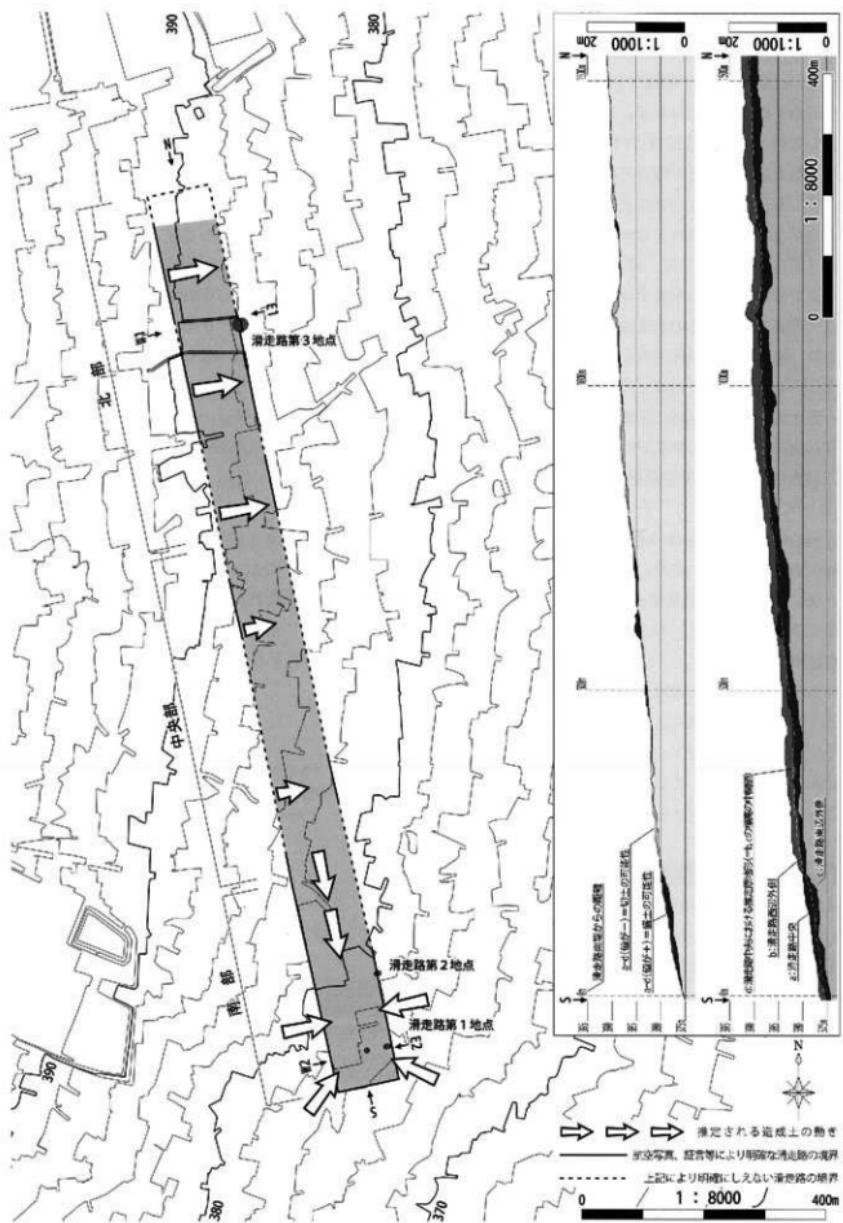
第14図 滑走路工事における造成土の動きと縦断面の検討

南部は、谷状の地形を埋めることにより、原地形の変化の度合いが他の地点に比して相対的に大きかったため、現在でも明確に滑走路の区画の痕跡を見つけることができる。証言によれば、滑走路予定地両側の土地を掘削し、発生土を滑走路に盛上げて滑走路を造成したとされるが、これは発掘調査によっても裏付けられている(第 3 図)。このほか、「滑走路の北の方からトロッコで土を運んできて、みんなで均した<sup>1)</sup>」の証言があり、中央部の扇状地上の微高地を削り、その発生土を南側に盛土したことなどが知られる。滑走路の縦断面を確認すれば(第 14 図)、滑走路の南端から続いた盛土の痕跡が終息した南端から 200 ~ 480 m 付近に顯著な切土の痕跡が現れており、この部分を切土し、南部に運搬した可能性を指摘できる。

以上のような造成工事によって造出された滑走路の平坦面はしかし、縦断面、横断面から見る限り「水平」にまでは補正しきれていないことがわかる。主軸方向（南北方向）においては、南端と北端の間の凹凸は造成によりある程度補正された跡をみることができるが、南端と北端の標高差のみを用いて計測すれば、工事前も後もほぼ1.0%で南に向かって傾

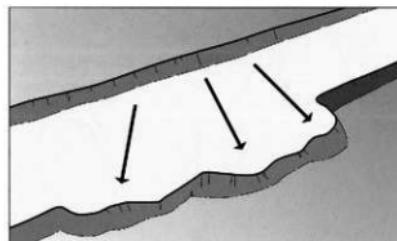
第15図 調査区付近における造成作業のイメージ

上記のとおり、滑走路の北部においては、西辺の境界は、切土による造成痕により明確に残るもの、東辺、北辺のそれは不明瞭であることが指摘される。今回の測量成果に鑑みれば、これは地域住民らを動員して行われた調査区周辺の造成工事においては、滑走路東辺は、規定の幅員さえ確保できれば、かならずしも造成計画ラインに沿って正確に整えられることがなかった可能性を示唆しているものと思われる（第15図）。さらに、滑走路の計画面と顕著な高低差のない、ある程度平坦な面が確保されていれば、造成を行わずそのまま滑走路としたことも考えられ、御勅使川の旧河道内にある滑走路北端部の区画が不明瞭で、第3章第2節に示したとおり、史料と聞き取り調査の結果に齟齬があるのも、或いはこうしたことによるのかも知れない。

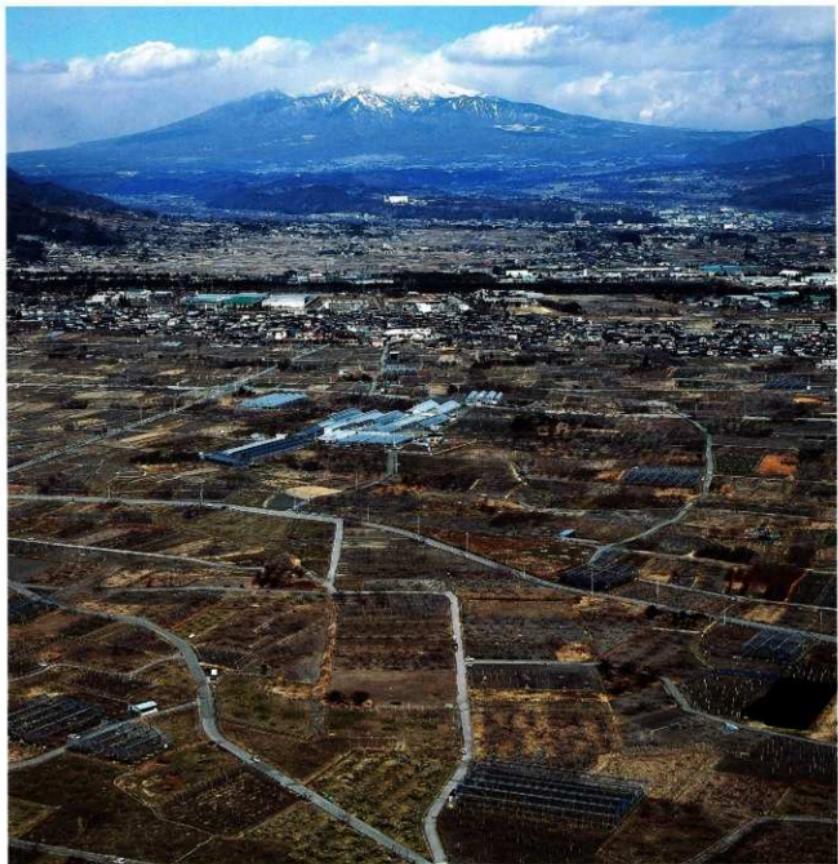
### 滑走路全景（南より）

当地特有の冬季の季節風（いわゆる八ヶ岳風）に対応するため、まっすぐに八ヶ岳方向にのびる滑走路跡を現在も確認することができる。特に浅谷状の地形を埋めた南端部では、現在もロタコ造成工事の際の盛土の痕跡を明瞭にのこす。

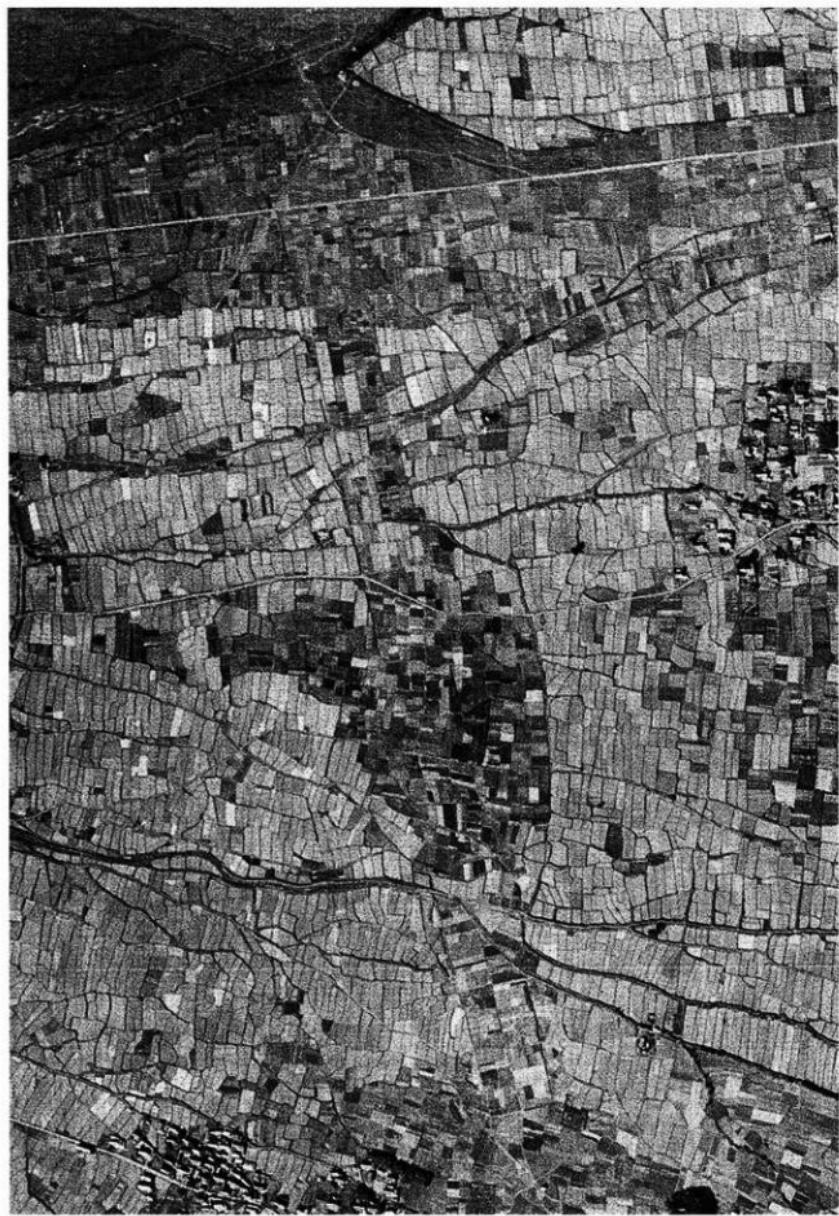
滑走路 航空写真（米軍1948年撮影）※撮影dataは例書に掲載

滑走路を横断するいくつもの用水路については「両側に松の丸太杭を夥しく打ち、甲蓋をかけて暗渠とした」とされる。滑走路を撮影した現在知られる最も古い航空写真である 1947 年撮影の写真(図版 10)では、画像に鮮明さを欠くものの、滑走路を横断する水路のほとんどが滑走路により寸断されているように見受けられ、これを裏付けるものとも思われる。しかし、翌 1948 年撮影のもの(図版 9)はすでに明らかに開渠となっているように見受けられ、戦後の復旧の過程を見ることができる。

北部は、北端部が御勅使川の旧河道(前御勅使川)にかかるが、基本的に一貫して西から東に傾斜する地形となる。その造成工事では、西半を切土し、東半に盛土を施して平坦面を造出したことが聞き取り調査および航空写真の観察から看取できる(第 3 章第 2 節、図版 9 など)。

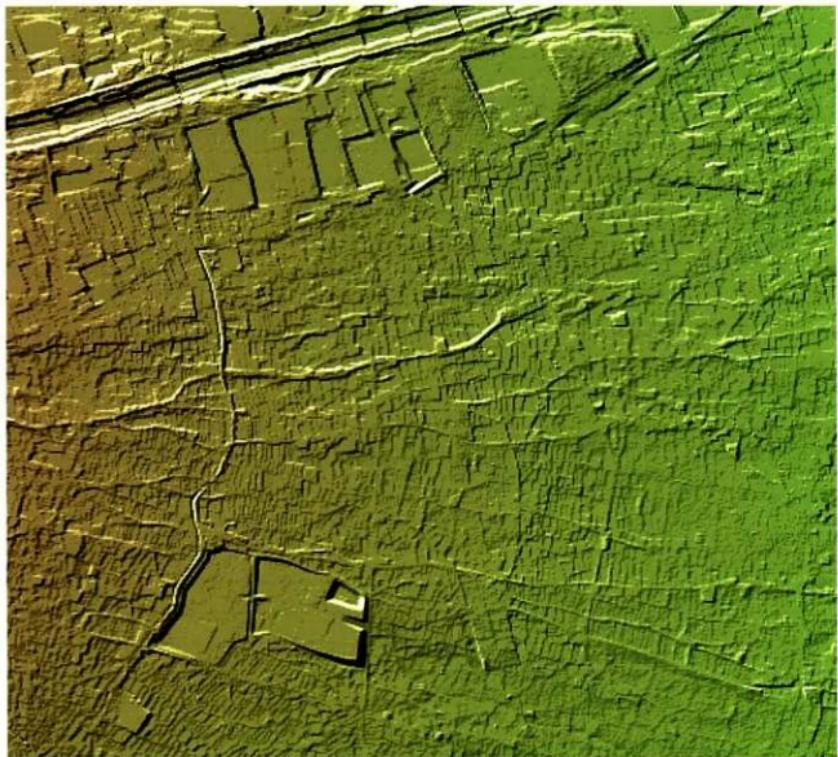
5 m メッシュ数値地図による滑走路

国土地理院提供 5 m メッシュ標高データを基に KASHMIR3D を用いて作図。垂直方向のスケールファクターは 10 倍。  
現在においても、滑走路の造成の痕跡を明確に確認することができる。

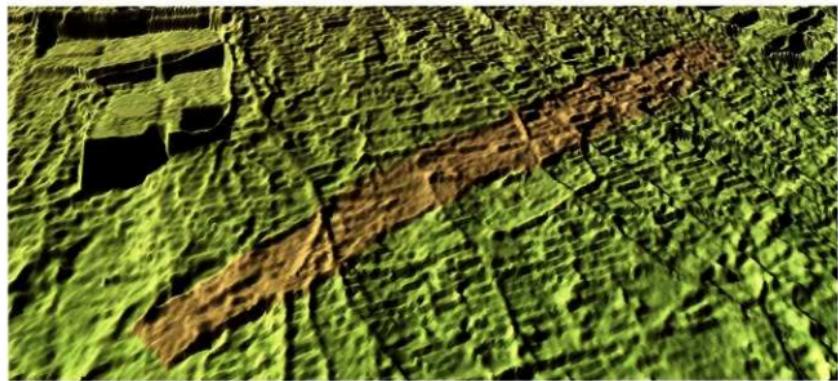
滑走路俯瞰図

上図を南東方向上空 1000 m から俯瞰したもの。垂直方向のスケールファクターは同様に 10 倍。
