史跡 武田氏館跡IV

平成9年度西曲輪試掘調査・土橋等石積測量調査、
平成7～9年度笹堀試掘調査、概要報告書

甲府市教育委員会

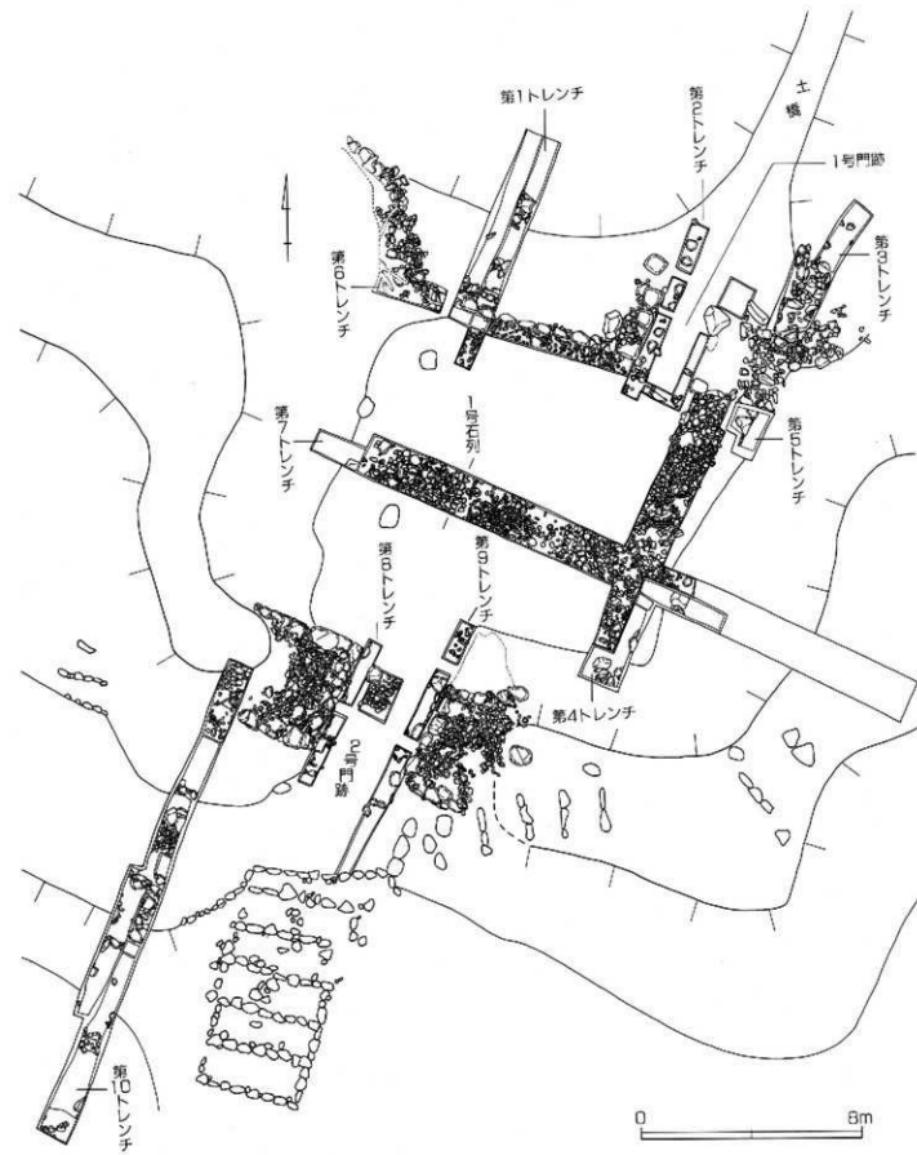
図2 西曲輪北側虎形虎口全体図

東西・南北約13mのほぼ正方形を呈した平場空間をもつ樹形虎口であり、北側の上橋接続部に1号門跡、南側の土塁対応部に2号門跡がある。虎口空間の機軸に対し、土橋と1号門跡は東寄りに、2号門跡は西寄りに設けられている。

第4・第7トレチの表土下5~10cmから厚さ約10cmの敷石状遺構が検出されており、虎口平場空間全体への広がりが想定される。敷石状遺構の中には長径25cm程度の大きさの整った自然石を並べた1号石列がある。西に面をもつこの石列は2号門跡の通路側石積と方位を同じくしていることなどから、同時期の遺構と考えられる。また、1号石列東側の敷石が径10~20cmと小さいのに比べ、西側の石積は径30cmを超すものが多く、礎石と目される径約50cmの扁平な石も3個検出された。

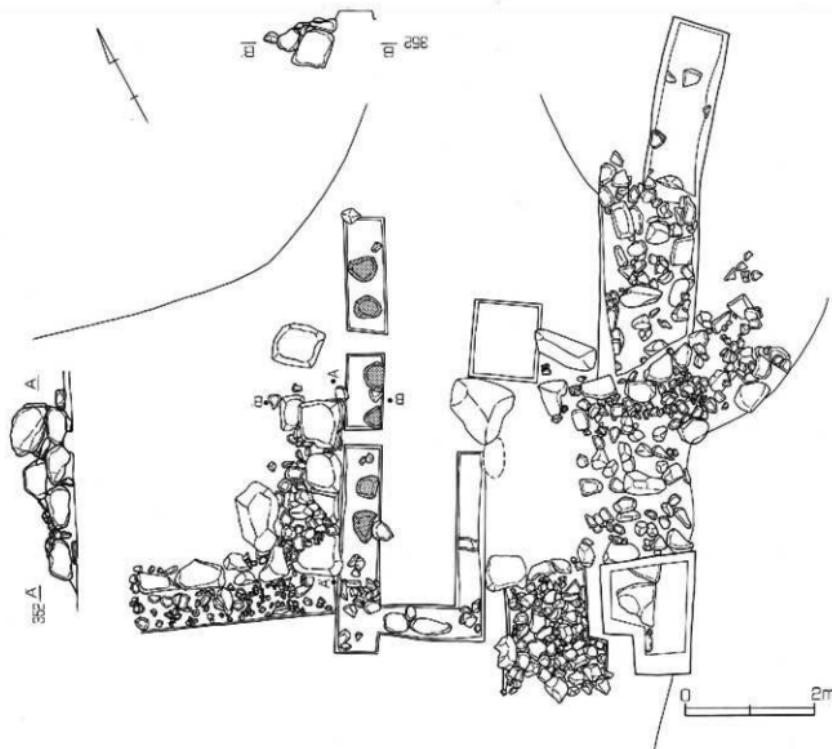
図3 1号門跡(スクリートーン=礎石)

西曲輪北側土橋の手前に、2段に積んだ石積を両側に配した幅220cmの門跡が残る。1号門跡東側の石積は木の成長により破壊が著しいが、東側土星に向かって南・北を縁どる石列が延び、上部を疊で覆っている。現状では周囲より一段高い程度であるが、かつては数段に積んだ

なお、1号門跡通路下層から、西側石積に沿って礎石列が検出された。礎石は径約40cmで、6個が南北に連な

っている。柱間は南側より60cm、105cm、65cm、105cm、60cmを測り同時期と考えられるが、南側3個の軸線に対し北側3個の礎石列は13度西に触れている。これらの礎石の上面が1号門跡通路両側の石積構築面から約20cm下部に位置することから、両者は時期の異なる造詣と判断される。通路東側石積の下層にも礎石列があるかサブトレントを設定して確認したが、検出されなかった。

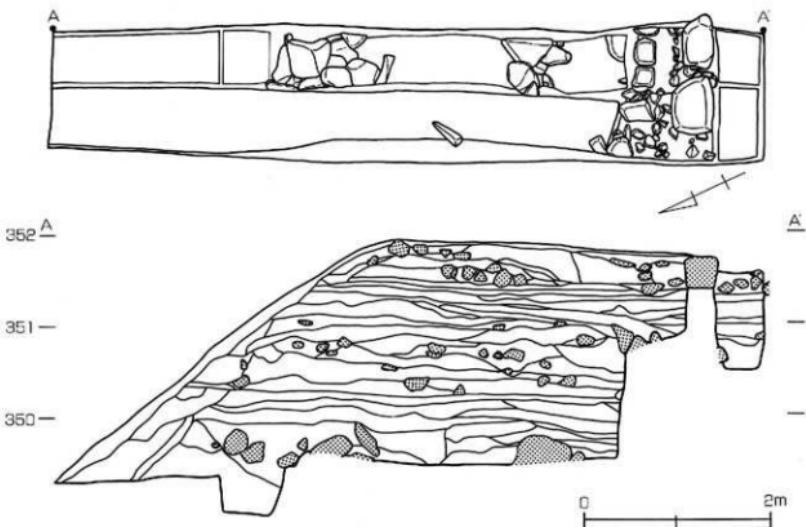
図4 第1トレント平面上図・セクション

これに対し、門跡西側の石積は、西側土星に延びる石列によって南側を曲げており、その背後は虎口空間に比べ約30cmのレベル差をもつた低平な土星となっている。第1トレントセクション(図4)の観察から、①平らな整地上星を全く設けない時期、②塹側に偏って礎石を混入した幅約260cmの小土星を設定した時期、③小土星を南に約1m拡幅し、南側に3段の石積を施した時期、④さらに南側に拡幅し、長径約60cmの比較的大きな石を縁石とした時期、の4時期の変遷が想定される。虎口平場空間の敷石状造構は最終時期の④に伴うことが明らかである。また、②③は時期差をもたない可能性もある。

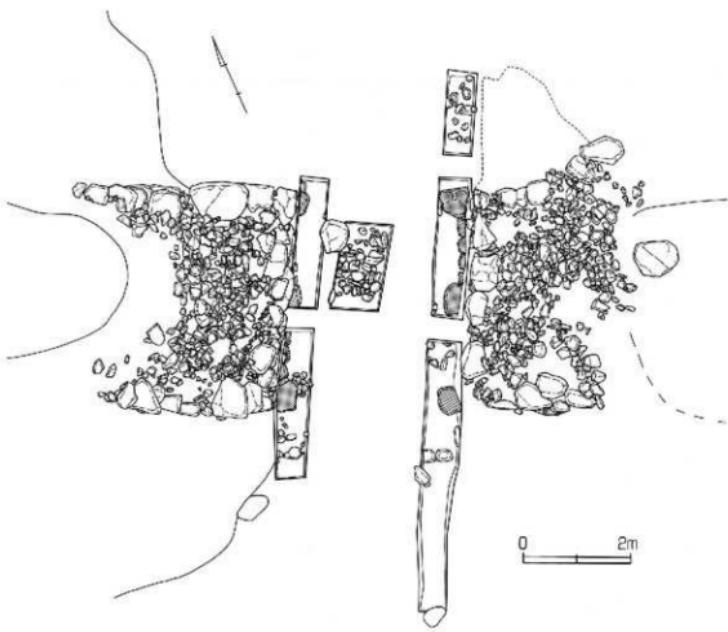
図5 2号門跡平面図

南側の土塁対応部に設けられた2号門跡は、東・西土塁の先端部分を細く整形し、それぞれの3面に石積を施している。通路幅は3.2mを測り、西曲輪南側樹形虎口の3.8mに比べ狭い。通路側の根石はほぼ水平に並べられているが、北面と南面は土塁を斜めにカットし、その上部に石積を築き、内部に裏込石を充填している。

東側土塁の石積は、北面2.7m、西面4.1m、南面2.5m

が残存する。北面は上砂の堆積のため側面図の作成はできなかったが、最も高い石の上面まで、1.8mを測る。東側の2個の石は原位置から動いていることが明らかである。通路に沿った南面は、長径60~80cmのやや扁平な石3個を立てて使用している。残存部の高さは0.8mである。南面の石も損壊しているが、石積最上面まで1.5mを測る。

西側土塁の石積は、北面4.1m、東面4.2m、南面3.1mが残存する。残存部の高さは北面2.4m、東面1.1m、南面2.4mである。

東側・西側土塁の通路に面した石積の直下からは、径45~60cmの扁平な礎石3個ずつが検出されている。柱間は全て1.8mで、径30cm前後の地覆石を礎石の間に並べている。礎石を用いて構築した門を取り壊し、対応する土塁の先端を石積によって再整備し、ほぼ同規模の門に造り替えたものであるが、上部の石積に対し、礎石列は4度西にずれている。

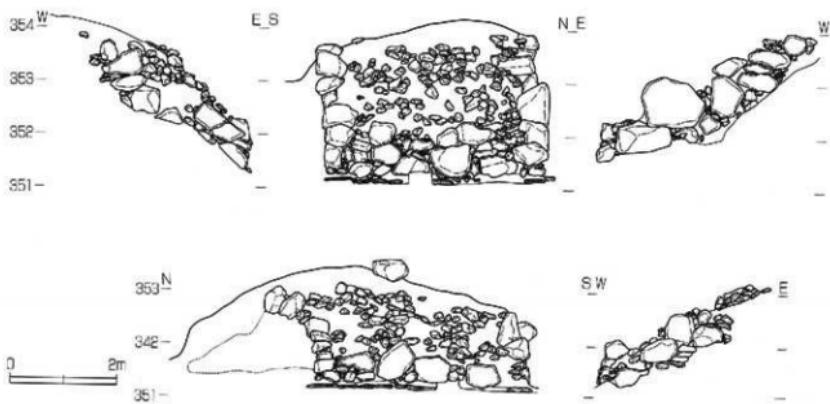
図6 (上段)2号門跡西側石積側面図、(下段)同東側石積側面図 (スクリートーン=礎石・地覆石)

2号門跡の石積の特徴は、石積全体の安定より、石材の最も平坦な面を表に出すことを優先させている点である。その結果、西曲輪南側樹形虎口の石積技法と同じく、扁平な石を立てて使用している。

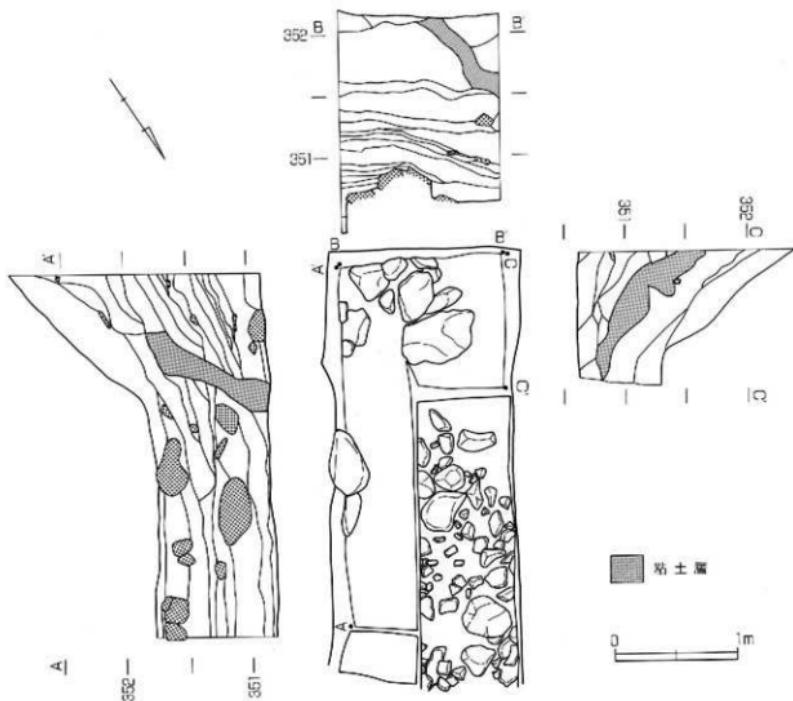
図7 第4トレンチ平面図・セクション

なお、第4トレント南端の土塁断ち割り部セクション(図7)では、最終期より一段階古い土塁の表面を被覆していた厚さ10~20cmの暗褐色粘土層の急激な落ち込み

が観察され、この辺りで2号門跡東側の土塁が途切れていた時期があることが判明した。このことから、当初は土橋からまっすぐにに入る形態の構造虎口であったが、2号門跡東側の土塁を西に延長し、位置をずらしたものと推定される。改築当初は対応する土塁の間に礎石を使った門を構えていたが、さらに土塁先端に石積を施し、堅固な虎口に整備し直したのであろう。

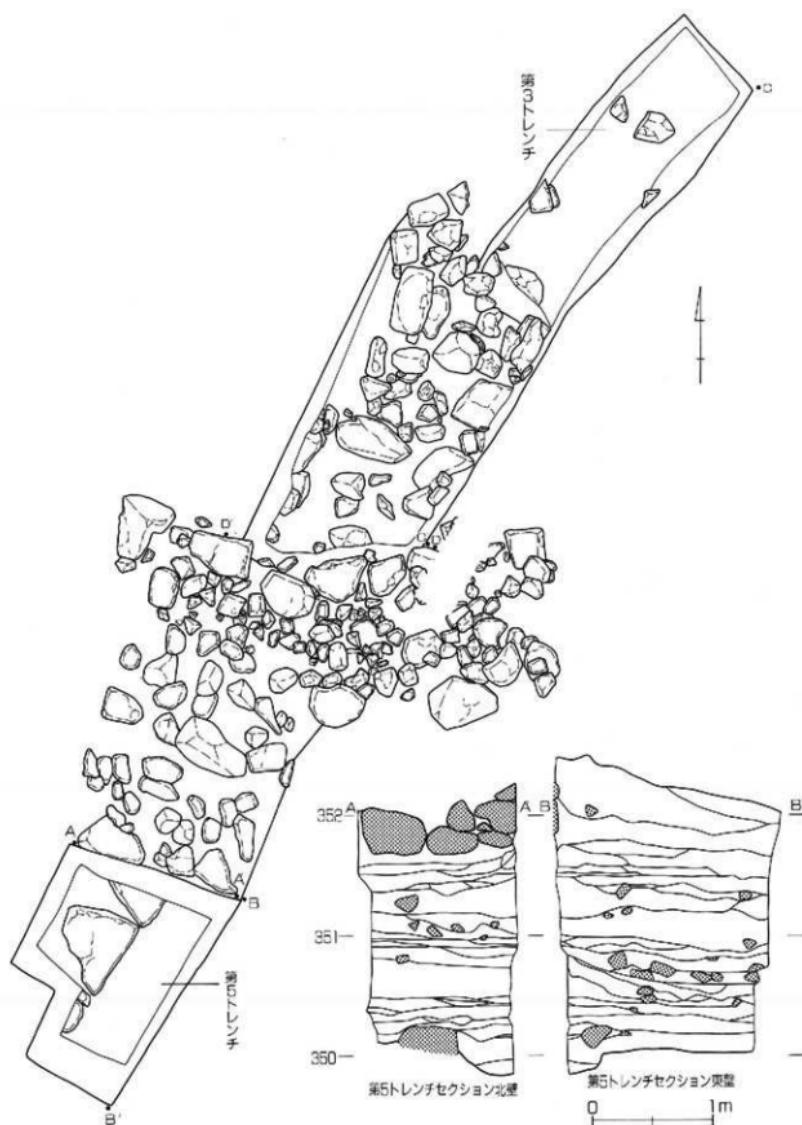
図8 第3・第5トレンチ平面図、第5トレンチセクション

石積下面から1.5m掘り下げたところで、東に面をもつた石列が検出された。

石列の前面は落ち込んでおり、溝が存在した可能性がある。落ち込みの覆土から大窓I期の瀬戸・美濃系陶器(図10-10)が出土していることから、西曲輪造営以前の造構と判断される。

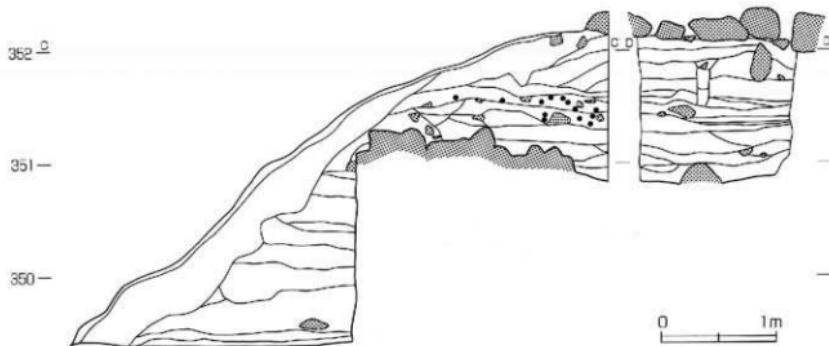
図9 第3トレンチセクション (●=焼土塊)

高さ20~30cmの低平な土塁の下部に、厚さ約2mの整地上層が水平に堆積している。この中に掘き固めを考えられる粘土層が数層あるが、生活面であったか否

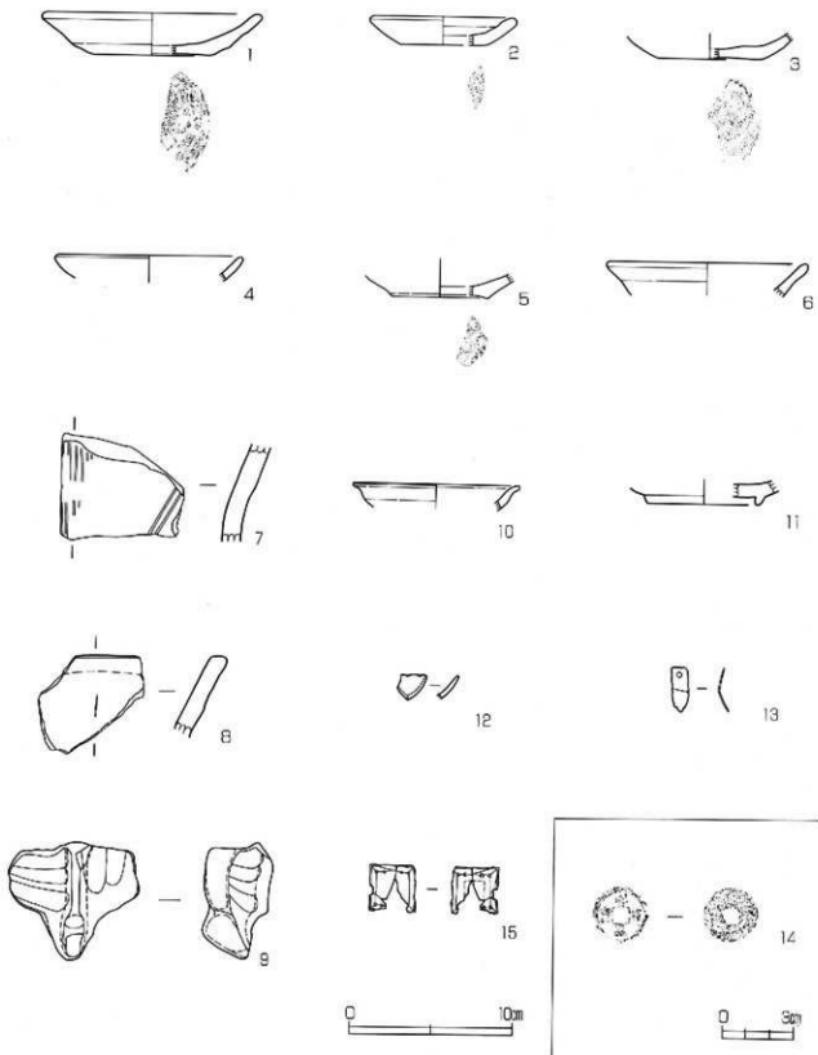
图10 北侧虎形口出土遗物

土器・陶磁器・金属製品・漆器製品・焼土塊が出土しているが、焼土塊を除く遺物は極めて少ない。このことは居住空間とは異なる虎口の機能・性格を端的に示している。

いずれも小片で、胎土は粗く、厚手である。底部には回転糸切り痕が残る。

10~11は瀬戸・美濃系の施釉陶器で、第5トレンチ出土の10は大窯I期の所産である。

16世紀代の白磁の菊皿1点のみであり、第3トレンチ下層より出土している。

14は銅錢であるが、文字の判読はできない。13は縦30mm、横7mm、厚さ1mm弱の銅製品である。径1mmの穴が穿けられている。

第5トレンチ石列周辺の焼土層から大窯I期の皿の小片とともに出土した。ほぼ3cm四方あり周辺の2mmほど立ち上った部分には金箔が施されている。また立ち上がり部分には径1mmほどの孔が2個ずつ、それぞれ4隅に外側から内側に向かって穿けられている。馬用鎧の装飾に用いられたものと推定される。

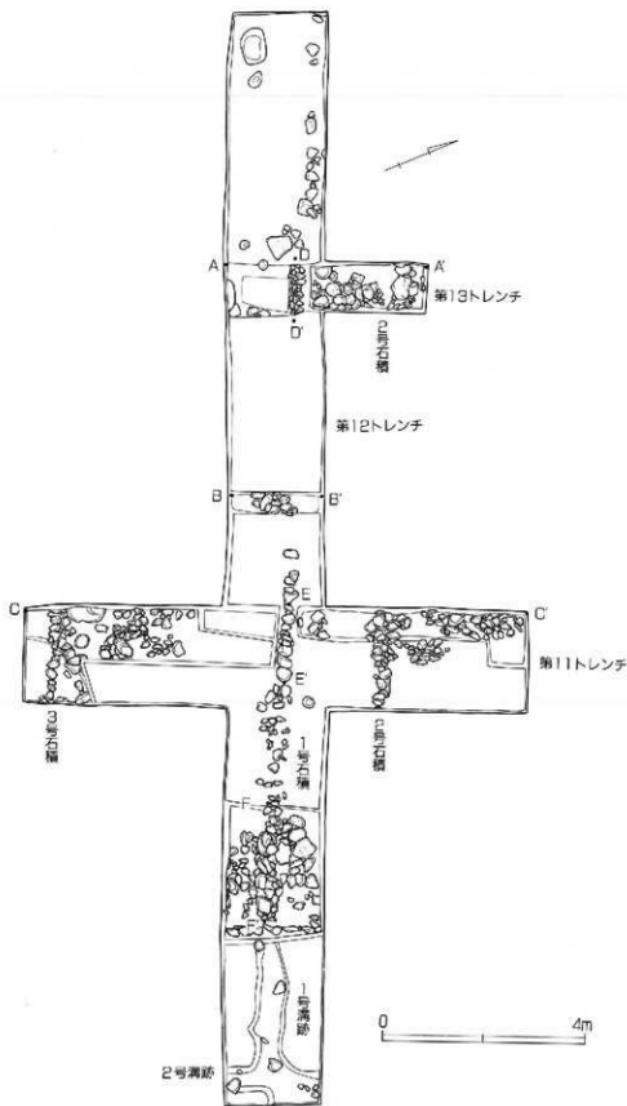
図11 中段 平場 全体図

第12トレンチに対し南北に直行し、地表下約10cm程度のレベルで検出されている。石は小さなものを用いているが、石列は調査区外に展開していることが予測される。面は東西いずれにあるか明確ではなく、性格も不明である。

1号石積は、1号石列から第12トレンチ内を東西に横断し、検出された部分だけでも18.4mを測る。第12トレンチ内に4か所サブトレンチを入れた結果、東側・中央で2~3段、西側で5~6段積んでいる状況が確認された (図11・写真26~27)。石積の段数が異なるのは、地山が西へ下っているため、石積で高さを調節して構築したためと考えられる。

石の積み方は乱雑で、裏込の薬石等は使用していない。小さな石を無加工で積んでいるが、表面の面積が極めて小さい長細い石を奥行きをとって積み上げている。裏込なしでも根石になる石には、上部に比べ大きな石を用いている。両側に面をもつ。

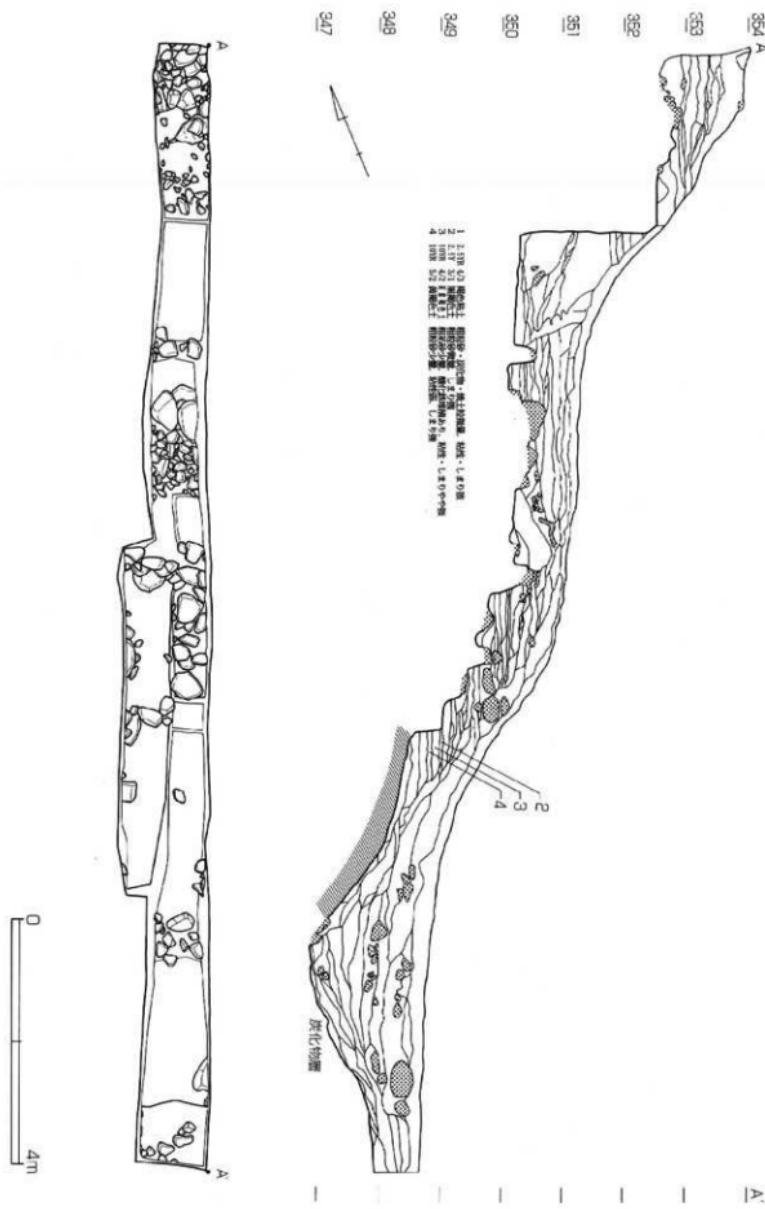
図13 第10トレーニング平面図・セクション

第10トレンチ内中段平場と北側樹形虎口とを結ぶ斜面の基底部から検出された。幅約5m、深さは底部を検出し

この構造からは、米、麦を主とする炭化物層が検出され、一部を洗浄したところ他にも小豆や大豆、蕎麦、胡桃等概ね10種類程度の炭化種子が採取された。炭化物層は中段平場側から人为的に投棄されているか、焼上塊、木炭等の存在、堆積状況から判断するかぎり、倉庫のような貯蔵施設が焼失したことによる火事場処理の一括魔除層と考えられる。これに伴い構築も廃絶したと考えられるが、中段平場との関連性は明確に捉えられなかった。今後の面的な調査に期待したい。

なお、3号溝跡が検出された第10トレンチ内断面を観察したところ、水田跡と考えられる黄褐色の床土層と灰オリーブ色の耕作土層を確認している(図13)。水田面は1面のみで、比較的短期間の使用であったと推測される。水田の廃絶直後には厚さ5cm程度の整地層が形成されているが、整地層直上からは樹形虎口空間造成のため盛土がされ、一方で中段平場側は3号溝跡に切られ、平場空間造成のために削平を受けていることが判明した。しかし、この整地層が主郭部造成に伴い家屋敷等として周辺部を整地した痕跡なのか、西曲輪造成段階の整地層であるのかは、出土遺物等が皆無であるため判然としない。いずれにしても、西曲輪の増設に着手する天文20年(1551)以前に、この地で水田耕作が行われていたことは確かである。

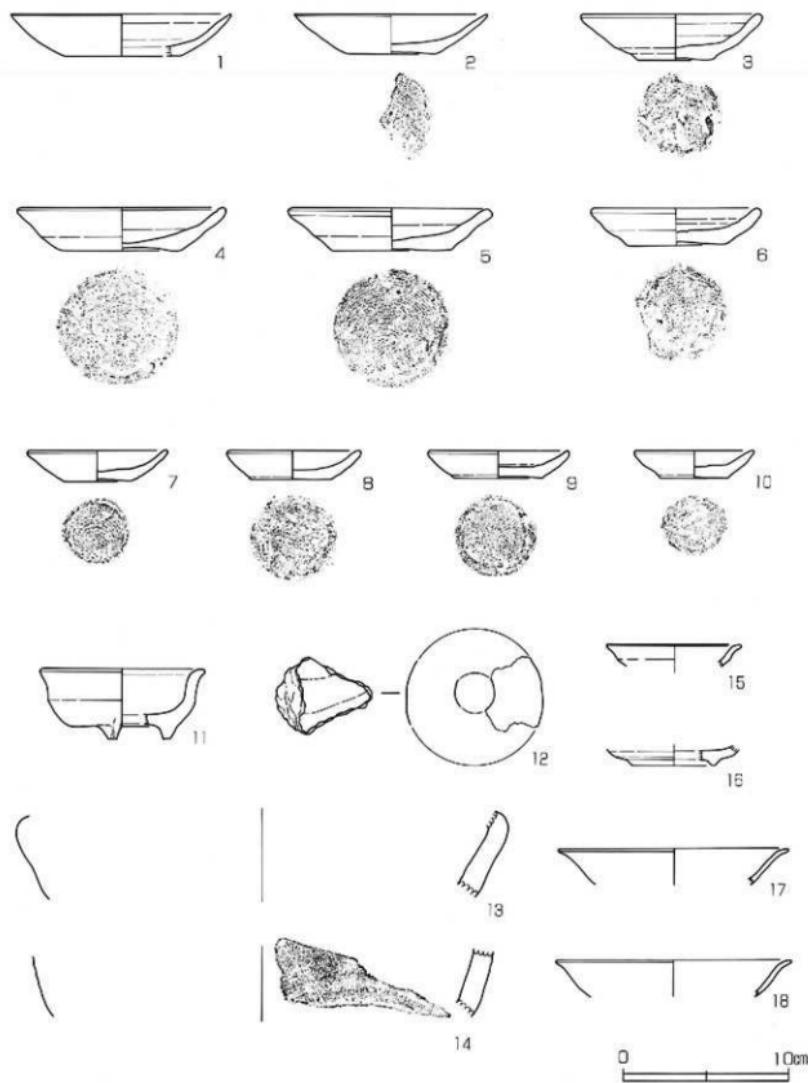
図14 中段平場出土遺物

かわらけは全体の9割を占め、すべてロクロ成形の皿である。胎土が精製され、胎壁の薄い灰白色系のものと、胎土が粗く器壁厚手とやや粗く器壁薄手の褐色系のものと3系統に大別できる。中でも、焼成が比較的良好な器壁の薄い1・2タイプのものが7割を占める。

他に土器類としては、内耳鉢、擂鉢、火鉢、三脚付香炉、轆の羽口等が出土しているが、いずれも小破片である。11の三脚付香炉は県内の中世遺跡からは何点か出土例はあるものの、当館跡からは初の出土となった。

出土した陶磁器はいずれも小破片で、点数も極端に少なかった。中国製磁器は青磁碗2点、白磁端反皿2点、染付碗皿2点、青白磁1点のみである。国産陶器も瀬戸美濃灰釉皿6点、天目茶碗1点、擂鉢1点であるため、この曲輪内の傾向を捉えることは困難である。

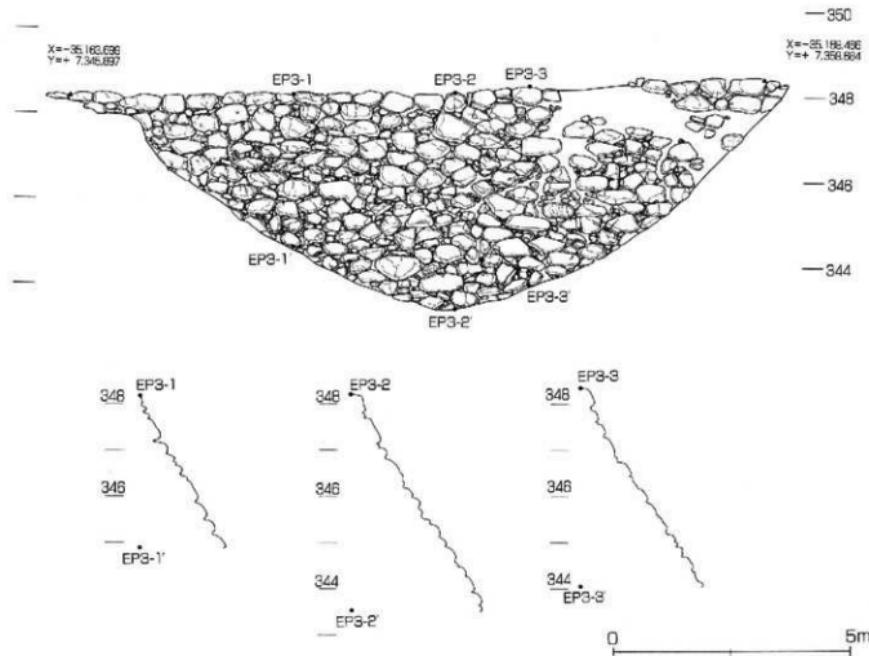
図16 主郭部大手土橋南面石積側面図・エレベーション

南面石積は、長さ16m、最大高4.7m。東側上部には桟の太い根が張り出し、一部の石積を覆い隠している。石材は長径40~80cmの安山岩の自然石であり、詰め石には径10~30cm程度のものが用いられている。人为的な割石や加工を施した石を使用していない点は武田氏館跡の全ての石積に共通する。また、堤底を水平に整地せず、半円形に掘り下げた地山の上面に直接裏込を施した石積を築く手法も、他の土橋石積と共通する。

大きさがある程度揃った石を選び、一段で高く積み上げている点である。石の露出面は比較的平らで、法面全体が滑らかに見える。大手土橋南面と天守台南面・東面の石積は館で最も目につく場所であり、装飾効果にねらいが置かれたものと考えられる。勾配は57~59度であるが、上部は反って約65度となる。北面石積が上下2段で構築されていることから、天守台の築造時期に大手土橋の南面石積を積み直した可能性がある。

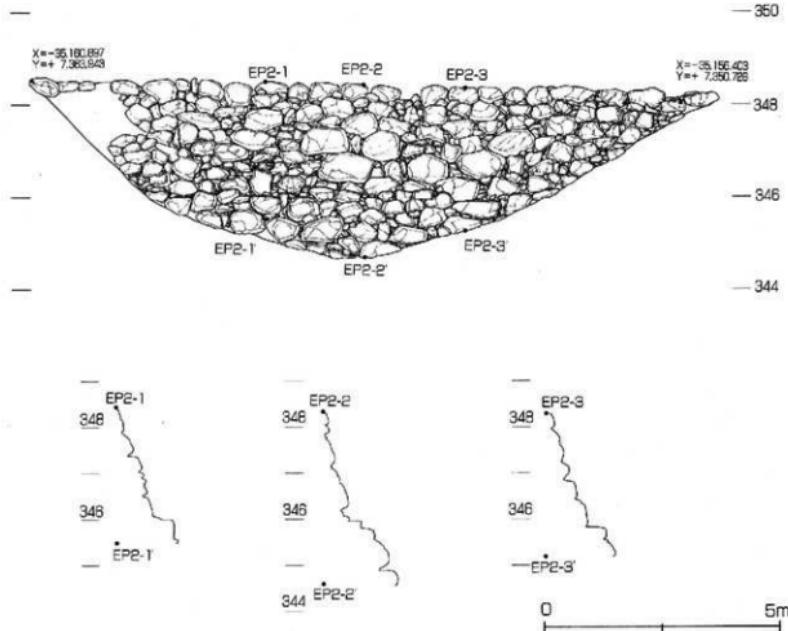
図17 主郭部大手土橋北面石積側面図・エレベーション

北面石積は、長さ14.8m、最大高3.8m。東端は桟の根が張り出しているため、実測できなかった。石積みは上段の高さ約2.3m、下段約1.5mの2段築成で、段差部分は幅40~50cmの水平なテラスとなる。上段の勾配70~77度、下段60~65度を測る。一段の高さ2m程度の石積を僅か40~50cmの控えをとて段状に築く手法は、この時代では武田氏館跡土橋・西曲輪北東部堀法面の石積以外に佐賀県鳥栖市の勝尾城にみられるだけである。

は比較的大きさが整っている。上段には幅約40cm・厚さ13cmの方形に加工された石材の転用が確認された。下面にノミによる加工痕が残るが、どのような石製品の部位なのか特定することはできなかった。

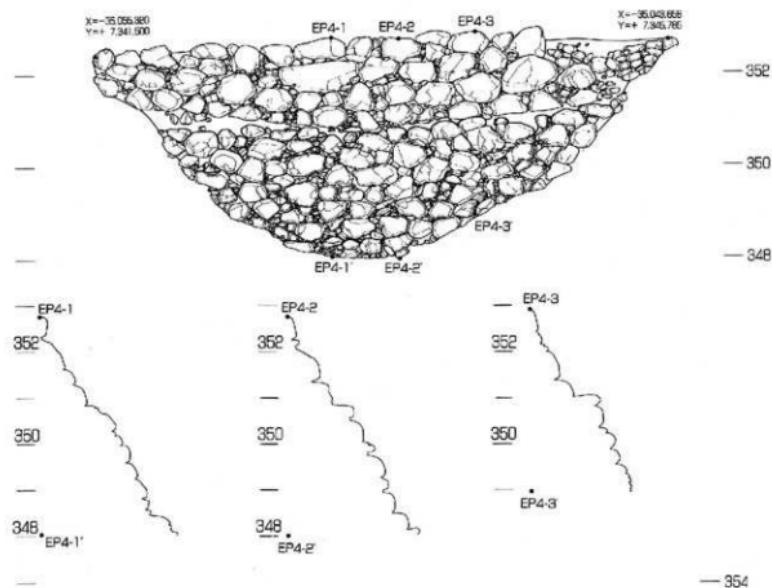
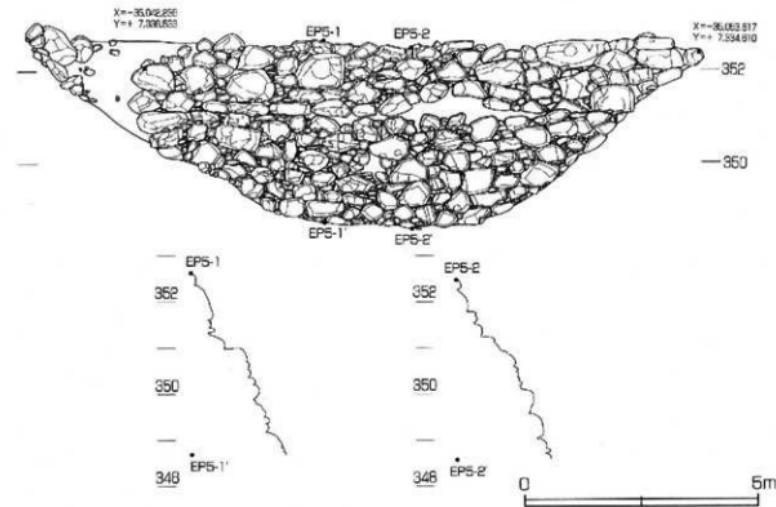
図18 主郭部北側土橋石積側面図・エレベーション(上段=東面、下段=西面)

主郭部と御隱居曲輪を結ぶ位置に設けられた土橋である。土橋北側には堀と土塁（石壘）で開続された角馬出が存在したが、現在は堀の一部が残存するのみである。長さ約14m、幅6mで、石積は東面3段（図18、写真38）、西面2段（図18、写真39）の段状築成となっている。

東面石積は、現況長さ12.7m、高さ4.8mあり、上段は約2m、中段は2.4m、下段露出部分は0.4mを測る。石積の勾配は下段不明、中段66~68度、上段62~64度であり、中段より上段をやや緩やかに積んでいる。各段の控えは30~50cmである。石材は安山岩で、長径40~180cmの石材が使用されているが、70~80cmのものが多い。下段→中段→上段の順で使用石材が大きくなっているといえよう。なお、上段北端の小さな石を積んだ部分は、当初の石積ではなく、近世以降の補修と考えられる。

西面の石積は、長さ14m、高さ4mの規模で、上段の高さ1.6m、下段2.4mを測る。段差部には奥行き30~50cmの控えがとられている。控えのテラスに沿って中央付近から南に延びる空白部は、樹木の太い根により実測できなかった部分であり、北側の間際は石積の崩落によるものである。

石積は下段70度、上段55~66度の勾配であり、東面と同様、上段の傾斜が緩やかとなる。上段に大きな石が目立つが、多くは長径40~90cmの自然石である。

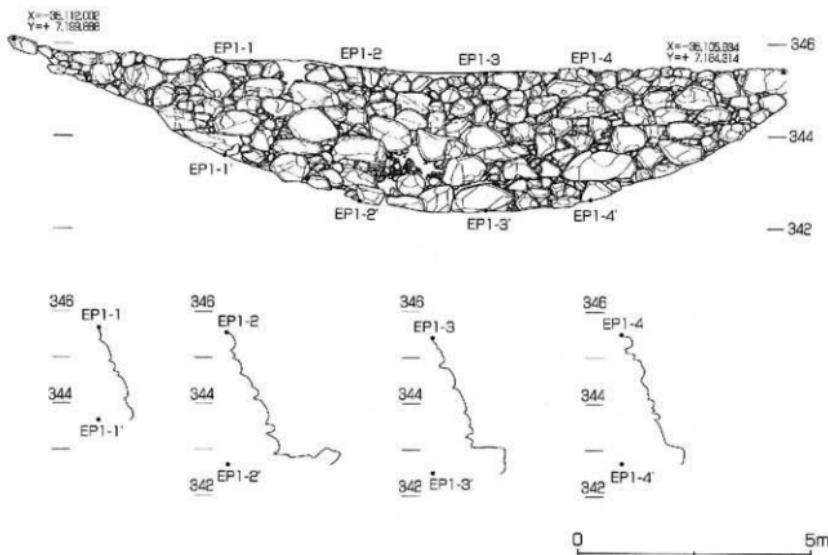
図19 主郭部西側土橋北面石積側面図・エレベーション

主郭部と西曲輪の間に築かれた土橋である。味噌曲輪や御隱居曲輪の堀から流れる水の多くが主郭部背後の堀底をとおってこの土橋に至り、暗渠を通して主郭部南側の笠堀に集められている。そのため、北面石積の下部が堆積した土砂で覆われているのに加え、南面はほぼ全面にわたり崩落し、幅を狭めて積み替えられている。土橋上面は西曲輪に向かってやや傾斜している。長さ約13m、幅6mで、北面（図19、写真40）、南面（写真41）ともに2段の石積が築かれている。

北面の石積は、長さ17m、上砂堆積面からの高さ3mを測る。上段の勾配は66~69度で、段状築成をした他の

土橋の上段に比べ、強い傾斜となっている。上段と下段の控えは30~50cmで、上段の高さは2.4mである。下段の石積には崩落箇所や前面に大きくせり出した石も見受けられる。他の土橋法面に比べ、長径80~130cm程度の大きな石を多用している点も特徴的である。

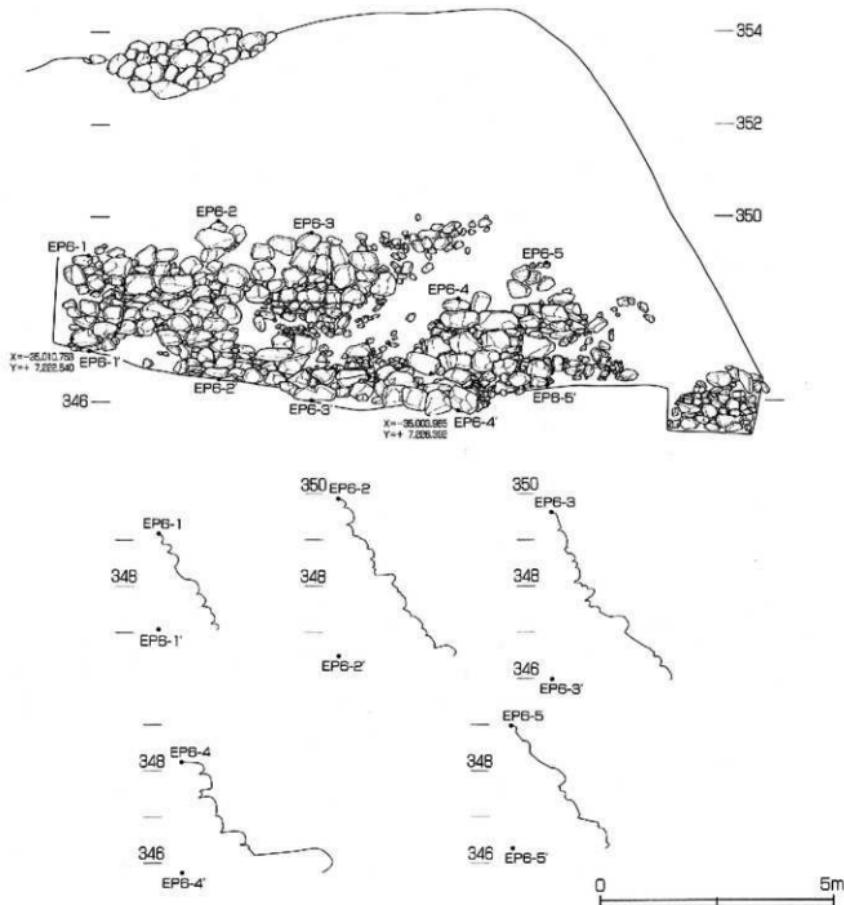
図20 西曲輪北東部堀法面石積側面図・エレベーション

主郭部に面した西曲輪北東部堀法面の下部から中央にかけて、3段に構築された石積が残存する（図20、写真42）。全体的に崩落が進んでおり、薄い裏込めが露出している。石積残存部の幅は約12m、高さ約4mを測る。

上段の残存高は1.5mで、3~4段に積まれている。中段は中央部4.3mが崩落しているが、北側に3m、南側は3.8mが残る。高さは1.5mあり、3~5段積まれている。下段は長さ約8m、露出面の高さ1mほどである。法面の歪みが著しいが、上段65~70度、中段57~64度、下段65度の勾配と推定される。各段の控えは30~50cmである。石材の大きさはある程度揃えられており、長径40~80cmのものが多い。

第1章第2節で述べたように、法面の上部が西曲輪北側虎口に隣接する櫓台として利用されていた可能性が高く、ここに施された石積はその法面の補強を目的としたものと推定される。なお、法面上部に見える3~4段の石積と北端最下部の雜然とした石積は近世以降の所産である（写真43）。

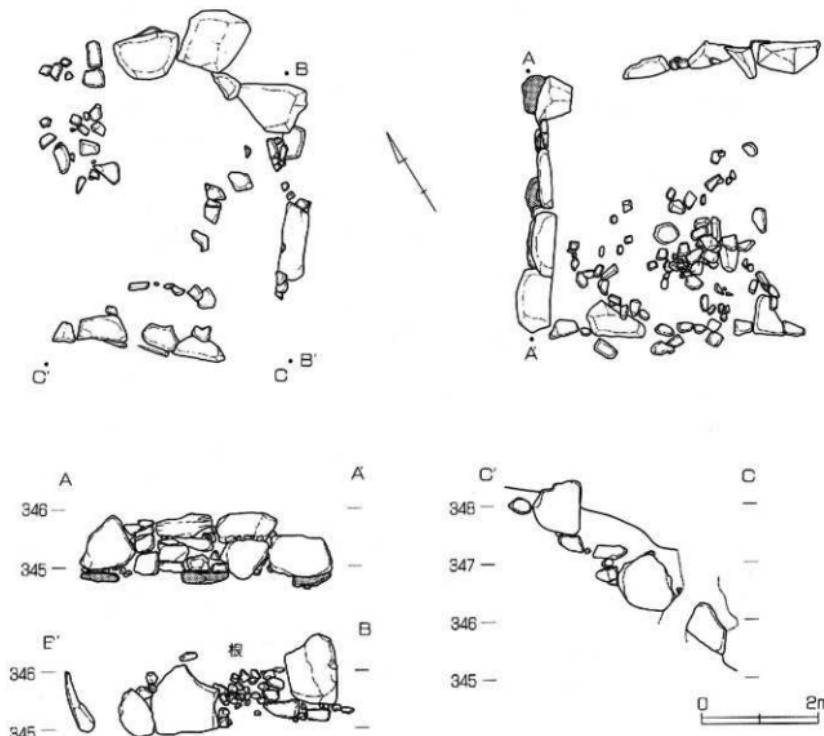
図22 西曲輪南側樹形虎口石積平面図・側面図（スクリーントーン＝礎石）

樹木の影響などで崩落しているが、幅3.8mの虎口を形成する両脇の土塁先端部に数段の石積が残る。土橋や天守台・主郭部大手虎口・北側虎口・西側虎口と異なり、扁平で比較的大きな石を立てて積む技法が特徴的である。この技法は西曲輪北側樹形虎口にも確認できるが、用いた石材は南側樹形虎口の方が大きい。

東側の石積（図22・写真48）は土塁先端部の幅を狭め、北・西・南の3面を覆っている。土塁の先端部を斜めに整形してその上に積んでおり、内部に裏込石を充填している。通路に面した西面石積の下部には、この石積と若干方位をずらした1間隔の礎石列が露出している。礎石は

3個で、厚さ約20cm、直径は70~80cmである。

西側も東側の石積と同様な様方である(図22・写真49)

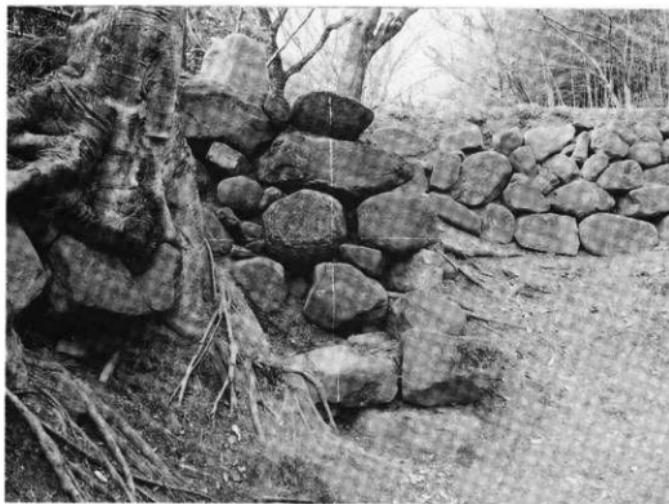
写真41 主郭部西側土橋南面石積

南面の石積は、西端の一部約1.5mが残っている。残存部の高さは約3mであり、2段構造をもつ。上段の高さは2.3m、下段約0.7mを測る。

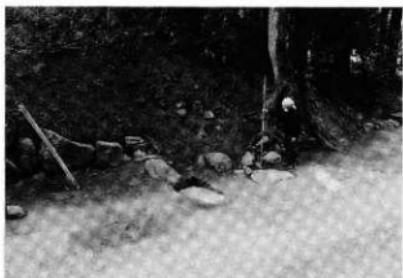
写真44 大手虎口南側石積・礎石

南側の石積（図21、写真44）は、長さ約6.4mを測る。虎口の幅は最大7.5mであるが、東側から5.7m入ったところでこの石積がクランク状に内側に折れ曲がり、5.8mの幅員となる。樹木の成長・倒壊や根の影響による崩壊が著しく、裏込め石が露出した状態である。現在残る石積は1~2段で、最大高約1.4mである。

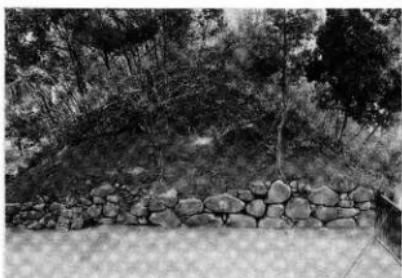
写真45 大手虎口北側石積

北側の石積（図21、写真45）は、長さ16.4m、最大高1.6mを測る。石は3~4段に積まれている。

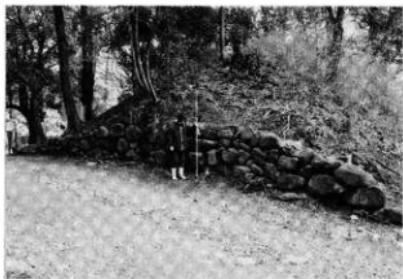
写真46 主郭部西側虎口南側石積

南側の石積（図21、写真46）は、長さ15m、高さ0.7~

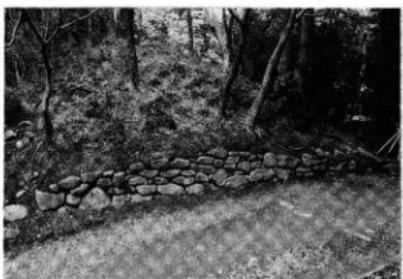
写真47 主郭部西側虎口北側石積

北側の石積（図21、写真47）は、長さ約14m、高さ0.3~1.2mで、長径40~120cmの石材を使用している。石積の西半には長径50~70cm、厚さ20cm程度の石材が多用され、大手虎口北側石積と似た外観を呈している。

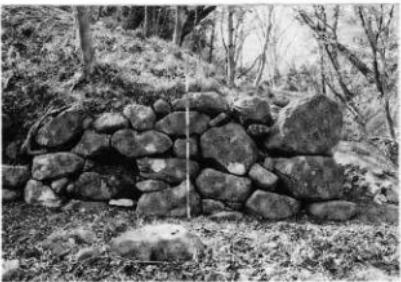
写真51 主郭部北側土塁底石積

前者では、かねてより主郭部北側土壘の堤底に沿って延びる東西約50m、高さ0.5~1.8mの石積（写真51）が注目されていた。裏込を作うこの石積は径40~80cmの安山岩を若干の勾配をもたせて3~4段に積んでおり、西端に残るコーナーには「角石」を意識したと考えられる方形に近い大きな石を上部にのせている。こうした石積列は、主郭部東側土壘の堤底でも約20mにわたって検出された（写真52）。

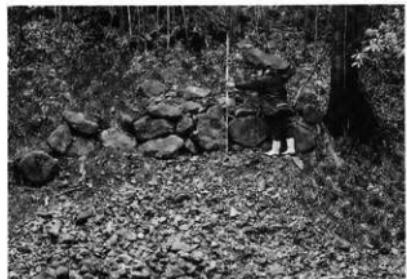
写真54 西曲輪北側土塁東、空堀北側法面石積

の一角に、スポット的に構築されている。空堀の法面に施された石積は崩落が進んでおり、裏込石と推定される小礫も周間に散乱している（写真54）。この種の石積はこれまでに7か所が確認されたが、構築目的は不明である。

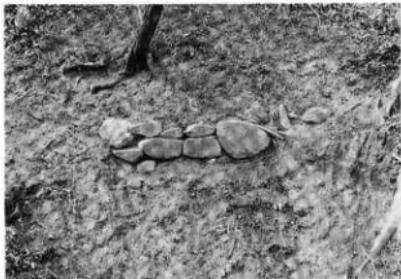
写真55 主郭部大手土橋北側土塁法面石積

後者は、主郭部東（写真55）・南側土壘の外縁や、主郭部北側土橋・西曲輪北側樹形虎口に近い空堀の北側法面

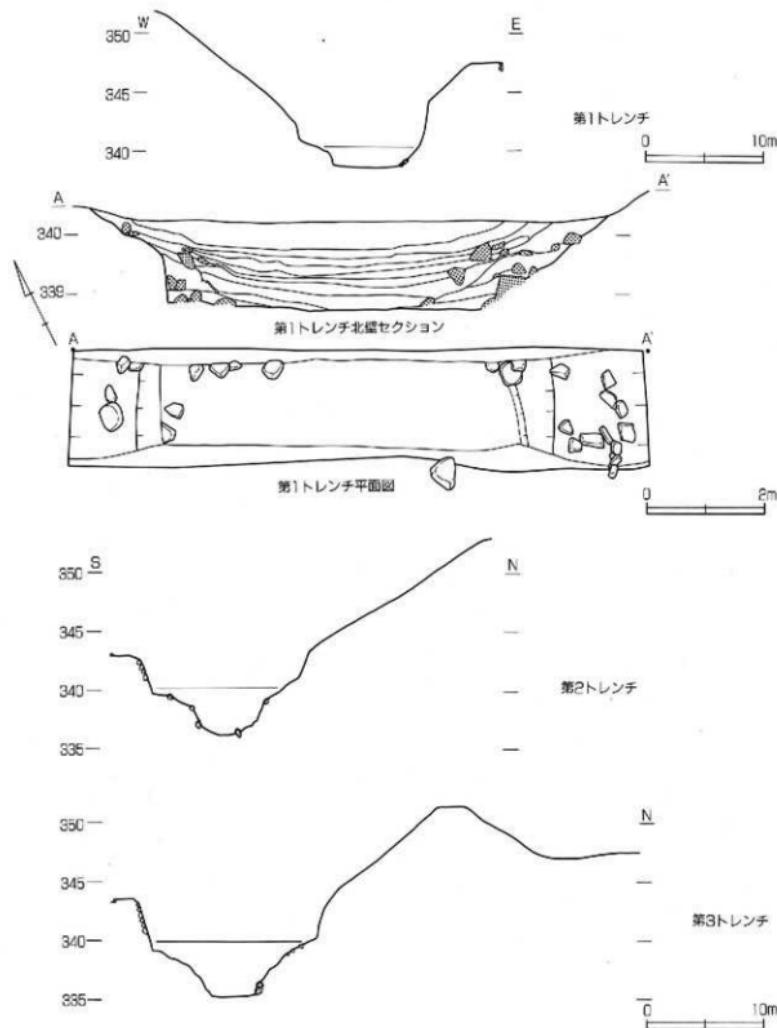
図24 第1・第2・第3トレンチエレベーション、第1トレンチ平面図・セクション

堀底から西側の土壌上面まで、高さ13mを測る。土壌の傾斜角は約40度であるが、水際にながらかなテラスを設け、そこから約75度の勾配で堀底に至る。東の道路側は法面に屈曲があり、堀底からの立ち上がりは約50度、次いで約78度と急勾配になり、中位より約40度となる。堀底から道路面までの高さは8.8mである。堀底は平坦

で、幅5.5mほどある。約1.5mにわたり堆積物が確認され、堀底の直上からは中世と考えられる常滑焼の細片が検出された。東・西の堀法面には石のなだれこみが見られる。

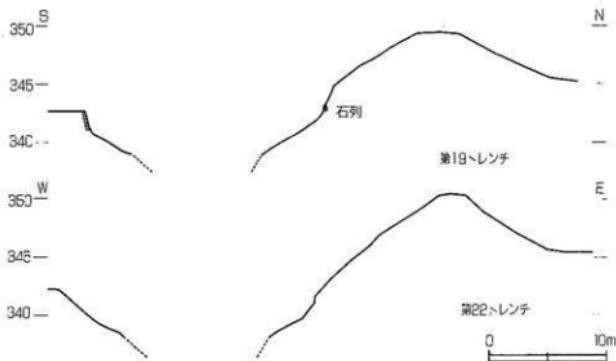
図28 第19・第22トレンチエレベーション

置での幅幅は20mである。土壌の立ち上がり部では、地山層直上にある厚さ10cm前後の整地層に、東西約11mにわたる石列が検出された。径20~40cmの自然石を横長に使用しており、東側では部分的に2~3段の石積となっている。石積の高さは約60cmを測るが、裏込は確認されてはいない。この石列は土基底部に埋められたものであり、同様の石列・石積が第22・23トレンチ間においても検出されている(写真78)。土星はこの石列部分から勾配を増す。

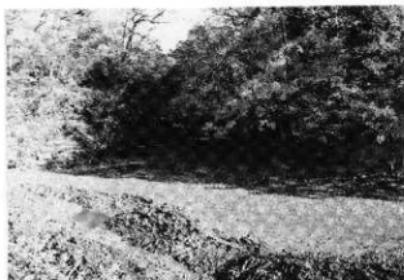
写真57 調査後（止間橋東側）

なお、水際に近い土塁の基底部に石積や石列が巡っている状況が次第に明らかになってきた。土塁と水堀の境に設けられた緩やかなテラスには相当量の礫石が堆積しており(写真57)、2~3段の石積が水際を固めていたことも想定される。

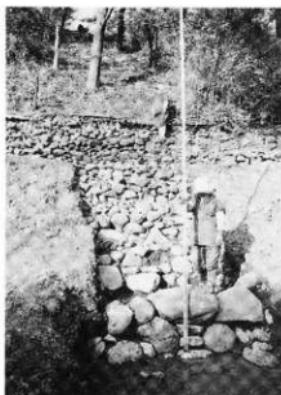
写真63 第3トレーニチ主郭部側堀底石積

土堀側は堀の立ち上がり約60度、中段のテラス約26度、土堀傾斜角約40度で、堀底から土堀上面まで16mを測る。道路側は約58度で立ち上がり、中位で約28度となる。堀底から石垣の上面までは8.3m、堀底は逆台形を呈し、底部の幅は約4mである。上堀側の堀底からは、2~3段に積んだ高さ約1.2mの石積が検出された(写真63)。裏込の有無は不明である。堆積層は約4.5mの厚さで、堀底よりかわらけ(図29-1~3)が出上した。

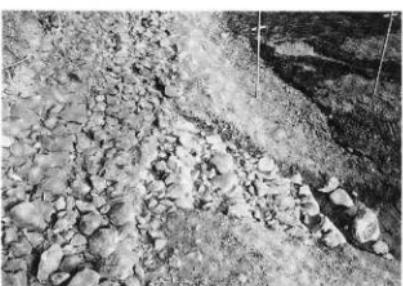
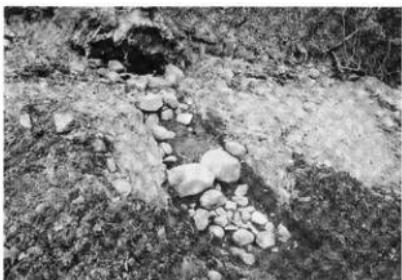
写真64 第6トレーニチ石積

止間橋西側では、土堀に沿って東西20mの長さに築かれた雑壇状の石積がみられる(写真64~65)。水際の緩やかなテラスから堀法面の中位にかけて築かれた雑壇状の石積は小さな礫を用いており、波に浸食されオーバーハングした土堀基底部や堀法面の崩落を止めるため、近世以降に構築されたものと考えられる。

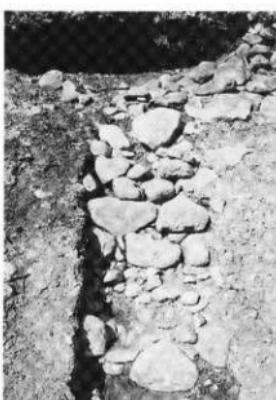
写真66 第5トレーニチ石積

第5・第7トレント(図25・写真66~67)

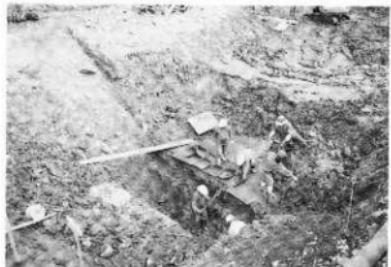
写真75
第14トレンチ堀底段差・
石積

第14トレント(図27・写真73~75)

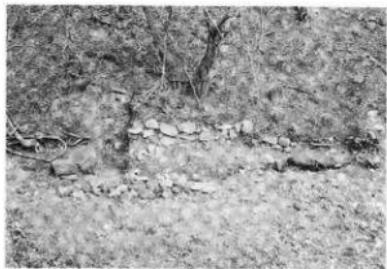
写真77 第19トレンチ石列・石積

第19トレンチ(図28・写真77)
