山梨市文化財調査報告書 第15集

# 三ヶ所遺跡(第3次調査地点)

— 市道小原東東後屋敷線改良に伴う発掘調査報告書 —

2012年3月

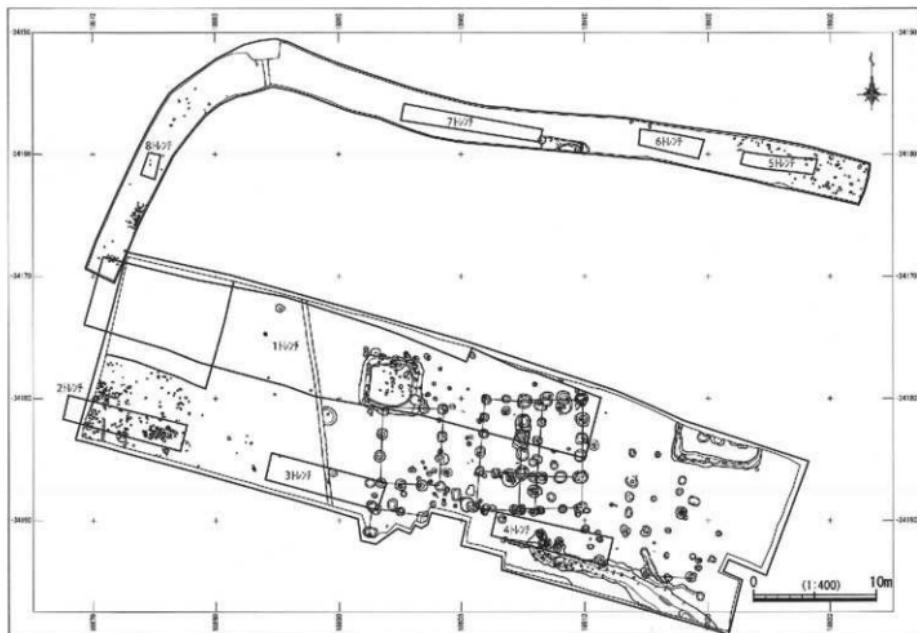
図3 三ヶ所遺跡東区試掘坑配置図

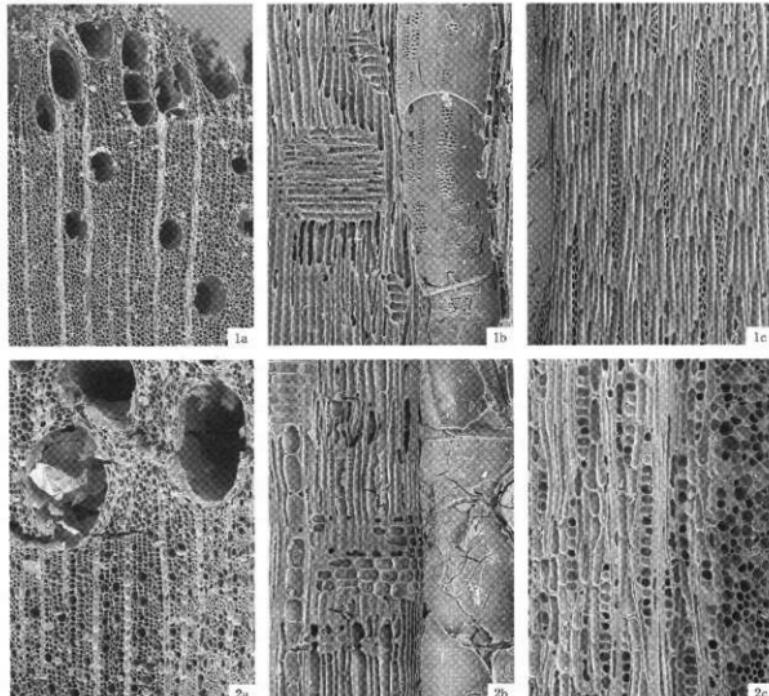
写真1 炭化材

1. オニグルミ (3号集石; CW5)  
2. コナラ属コナラ亜属コナラ節 (3号集石; CW2)  
a:木口, b:柾目, c:板目

3号集石から出土した炭化材は、板～ミカン削割、あるいは不定形な破片が多数を占め、小径の枝などの芯持丸木材は確認できなかった。これらの炭化材より選択した試料(CW3)の年代(較正曆年代)は、calBC 3,497–calBC 3,365であった。3号集石は、発掘調査結果などから縄文時代前期後半の諸磯式割の遺構

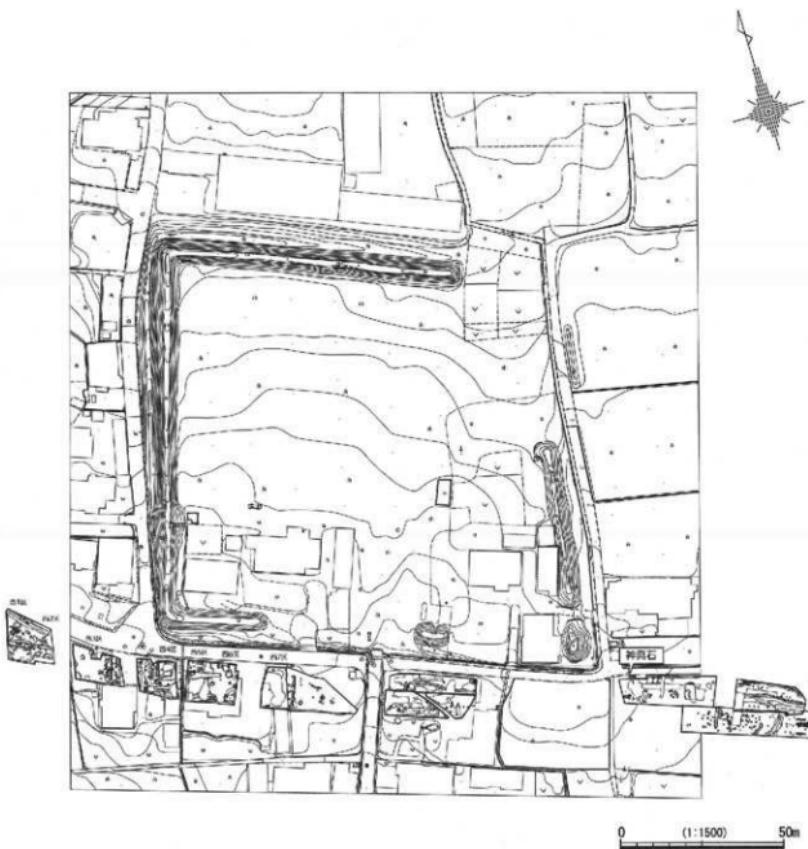
図6 遠方屋敷跡と2・3次調査地点

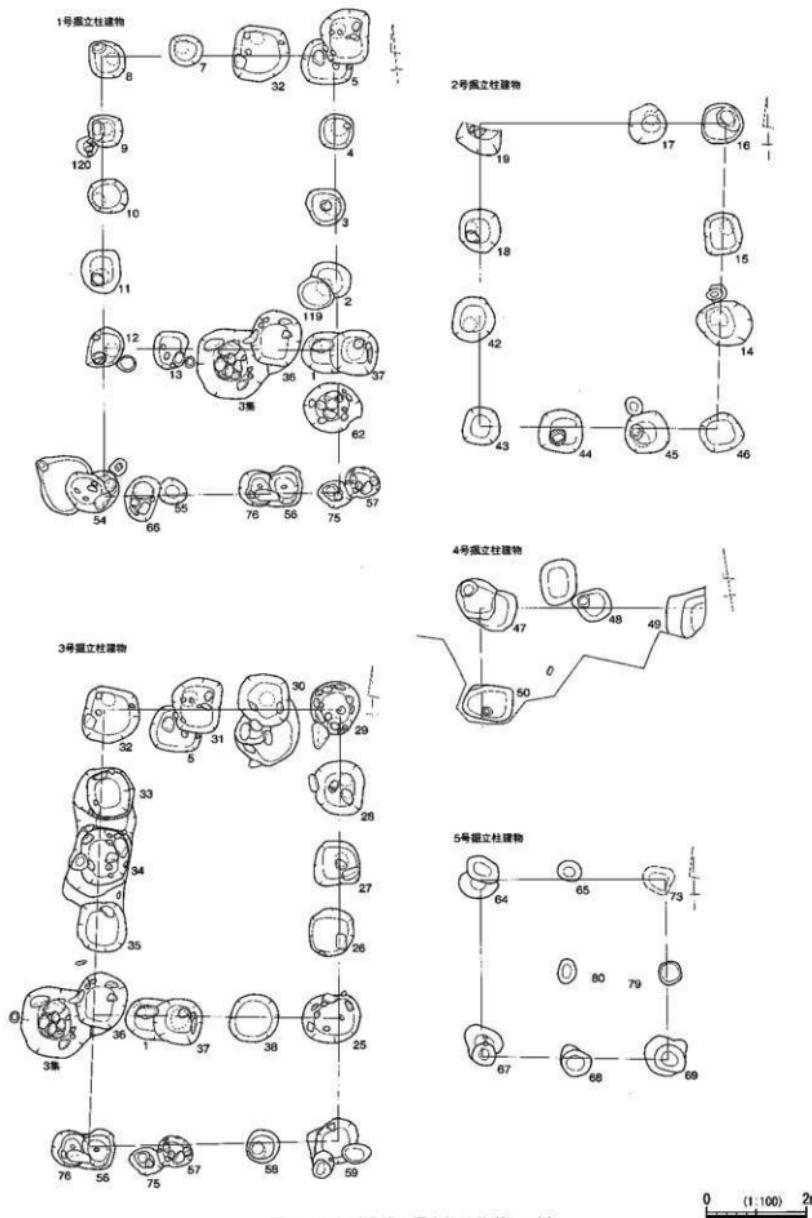
図8 三ヶ所遺跡の掘立柱建物(第3次)

とくにここで強調しておきたいのは、1号掘立と3号掘立が全くといっていいほど同一規模、同一形式でほとんど同じ場所で平行移動して建替えていることである。一般集落でも通常の掘立柱建物跡に建替え痕を持つ事例はあるものの、本事例のような特殊ともいえる柱穴配置の建物にそうした現象を認められることについては、建物の性格、機能の特殊性を考えざるをえない。つまり今日の伊勢神宮等の神社建築にみる一定年数ごとの建替え行為を想起するもので、第2節で山岸氏も指摘するように、それまでの建物を踏襲するよう同じ規模、規格、形式で新たな神殿を作り替えるという神社特有の行為をここに想定しておきたい。また2号掘立については、柱穴配置が異なるものの規模は1・3号掘立の庇を除いた身舎の規模と同一であることから、1・3号建物との比較検討を要する。また山岸氏の指摘のように、第1調査で検出した5号掘立についても、南面庇付の可能性があり、1・3号掘立との構造的な類似性も浮上する。

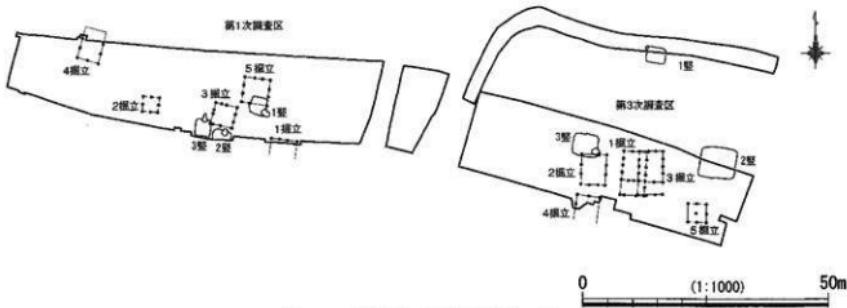
図9 三ヶ所遺跡の平安時代遺構配置図

このように1・3次調査成果を合わせると、西側に仏教的な堂、東側に神社とみられる社殿が約80m離れて東西に並ぶ景観となる（図9）。主軸方向は1次5号掘立柱がN-9°-E、3次1・3号掘立柱がN-4°-Eとわずかに異なり、それらが同時存在であったかどうかの厳密な検討が必要ではあるが、ピット中からの出土土器の土器型式、堅穴との切りあい関係によれば9世紀中葉～後半における同時並存、もしくは推定社殿建物の先行建立と考えられ、地方集落における平安時代の神仏混合的な宗教施設のあり方を示す貴重な事例といえる。

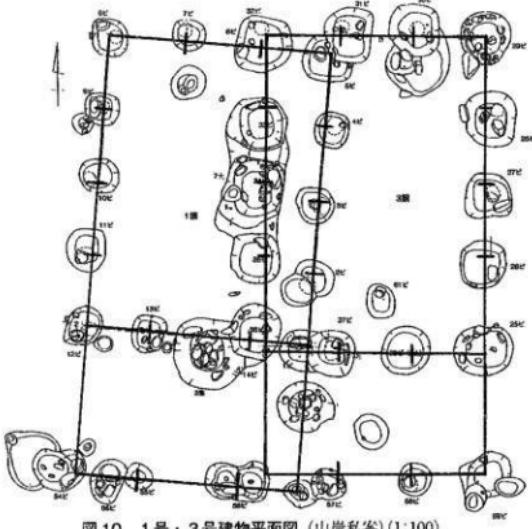
図10 1号・3号建物平面図(山岸私案)(1:100)

間仕切り部分で構造が変わらぬのか否かで二種の可能性が想定できる。

第一は、五間の桁行は全体に一体の構造である

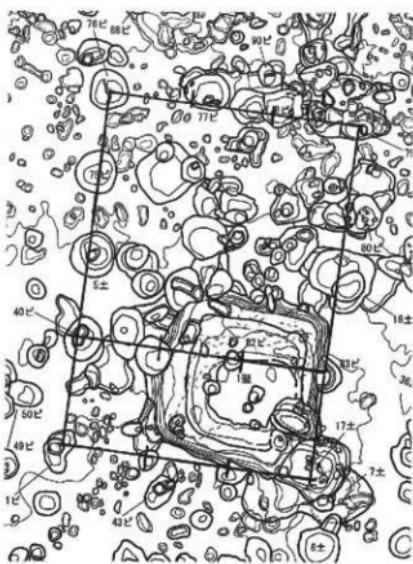
図14 平成20年度調査区5号掘立柱建物平面の山岸私案(1:100)

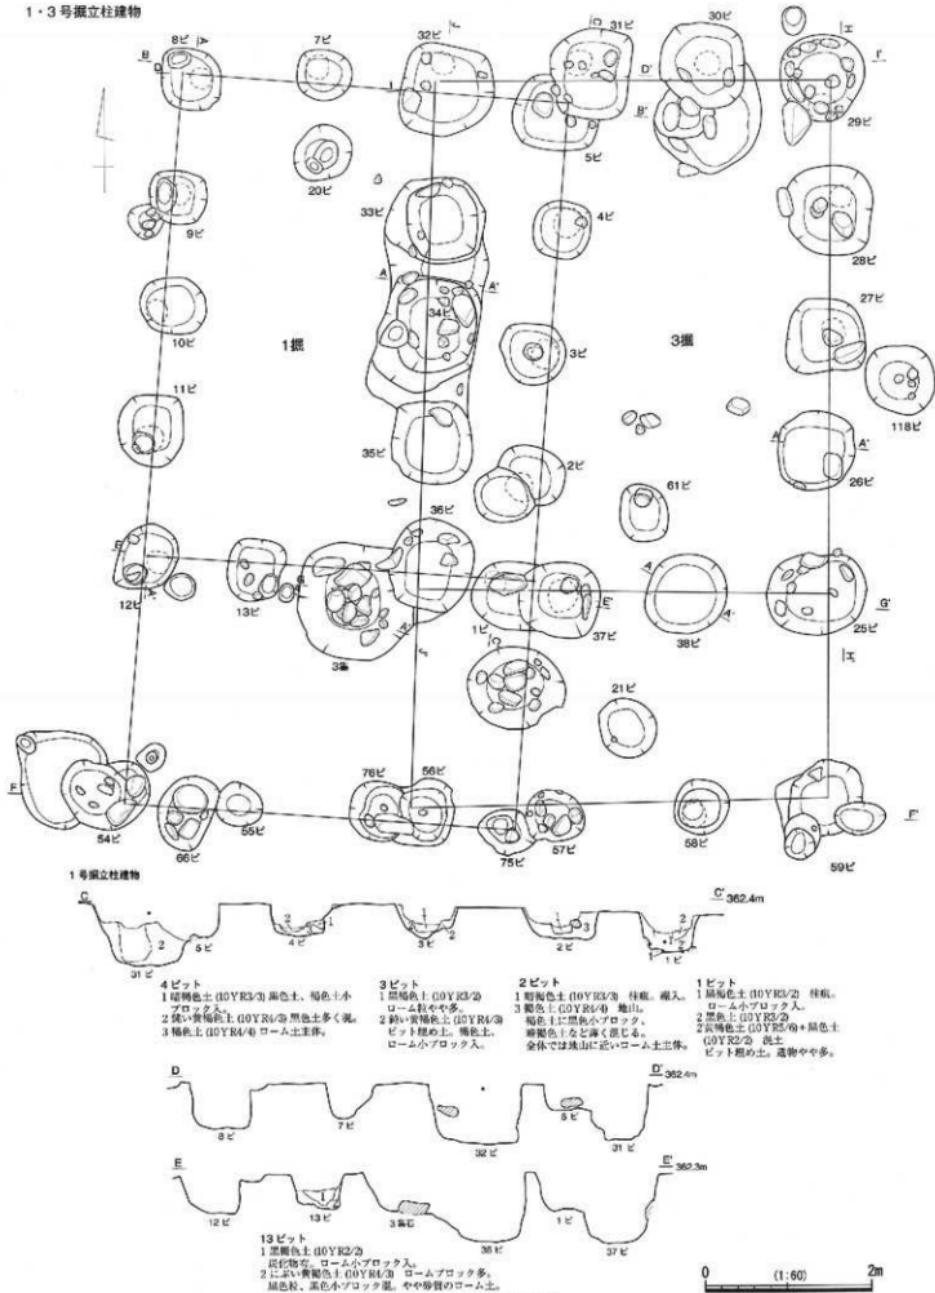
第14図 1・3号据立柱建物

1・3号据立柱建物

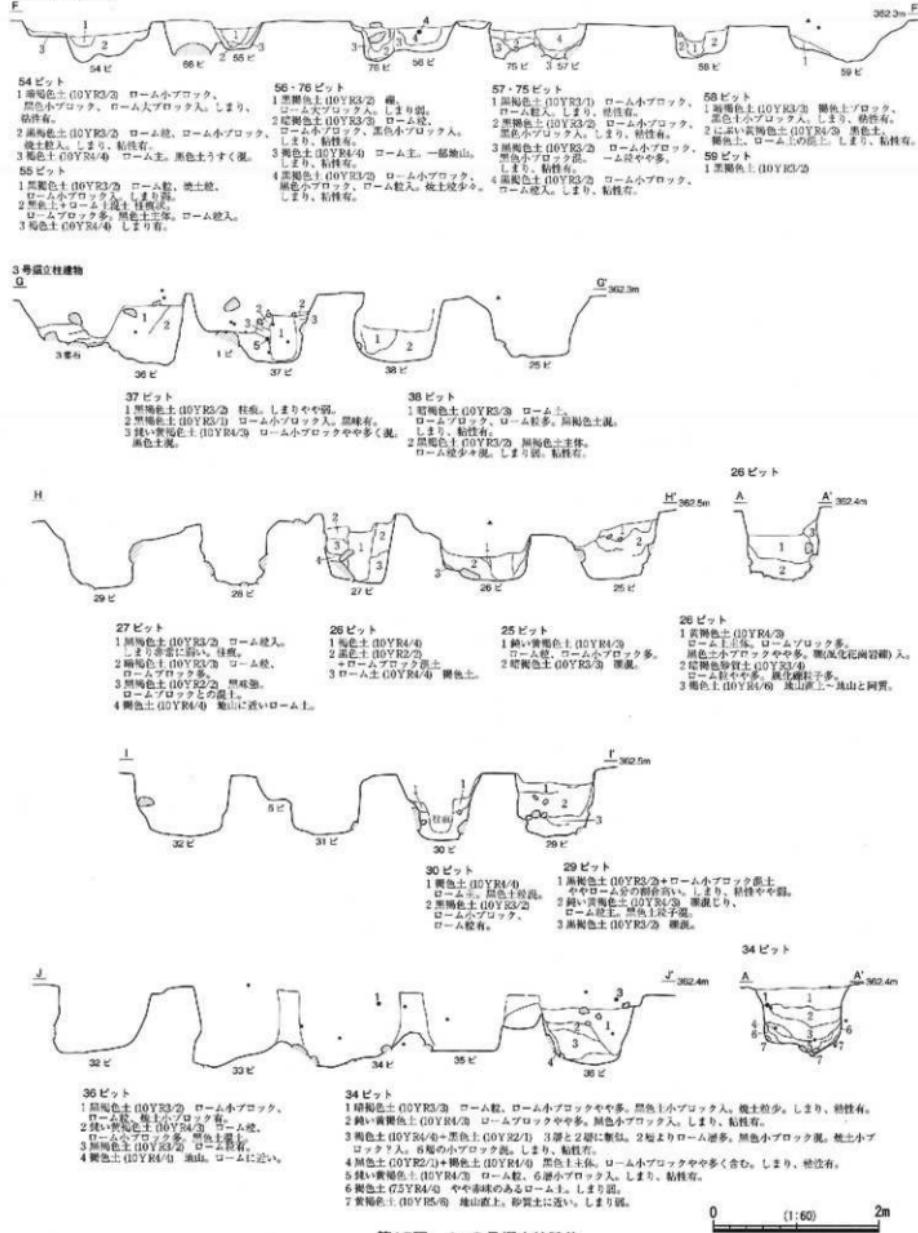
第15図 1・3号掘立柱建物

## 1・3号掘立柱建物 施
