西都市埋蔵文化発掘調査報告書第29集

市内遺跡発掘調査概要報告書V

西都原地区遺跡
日向国分寺跡

宮崎県西都市教育委員会

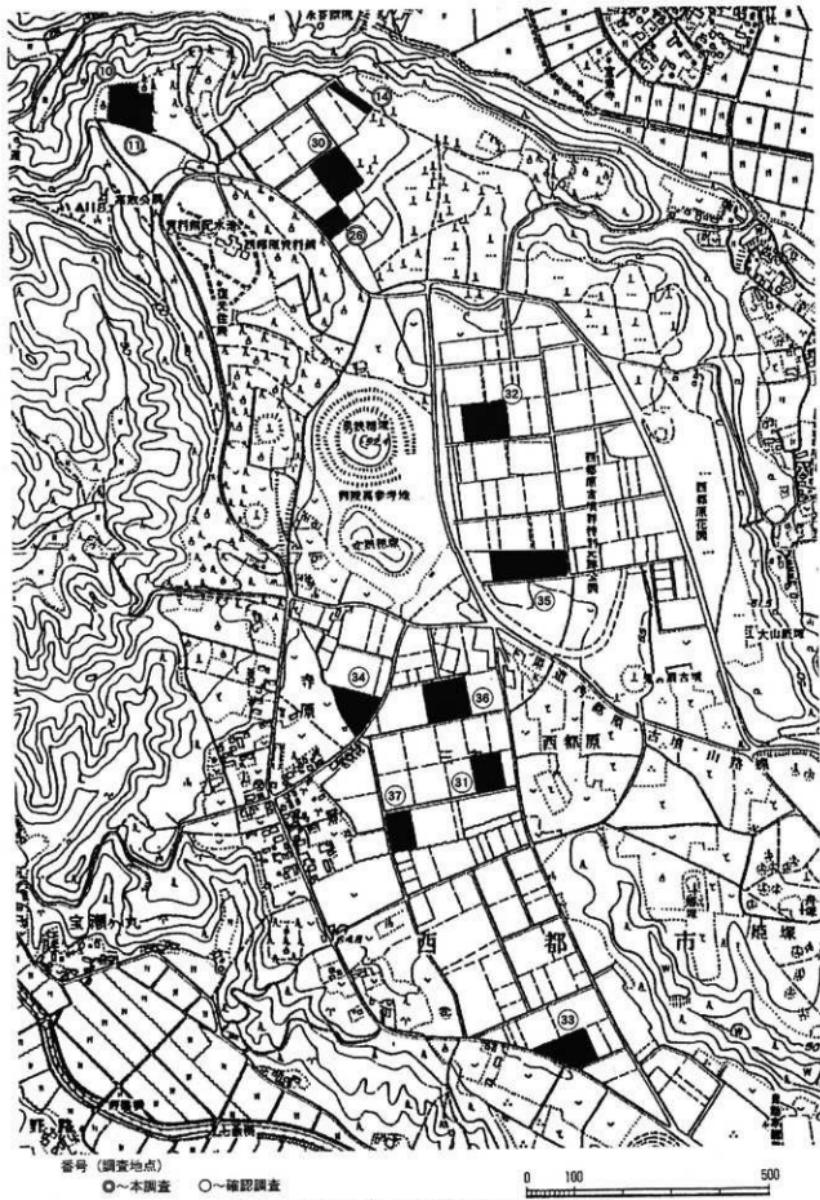
Fig.2 西都原地区遺跡調査区域図 ($S=1/10,000$)

このような中、本年度については、昨年度の確認調査によって遺構・遺物等が検出された西都原台地北端部の第10・11地点、そして、県立西都原資料館の東側の第14地点及び第26地点の本調査を行った。また、本調査と並行して、天地返しが予定されている陵墓の西側及南側の圃場整備された畑地の確認（トレーニング）調査を行った。

確認調査は、アカホヤ火山灰層を中心に行ったが、アカホヤ火山灰層の遺存率は昨年同様、全体の5割程度であり、かなり削平されている地域が多かった。調査地点は、8地点（第30地点～37地点）で、調査対象区域の面積も約57,000m²と広範囲で苦慮したが、幅2mのトレーニングを8～10m間隔に設定して遺構・遺物の遺存状況等の確認を行った。

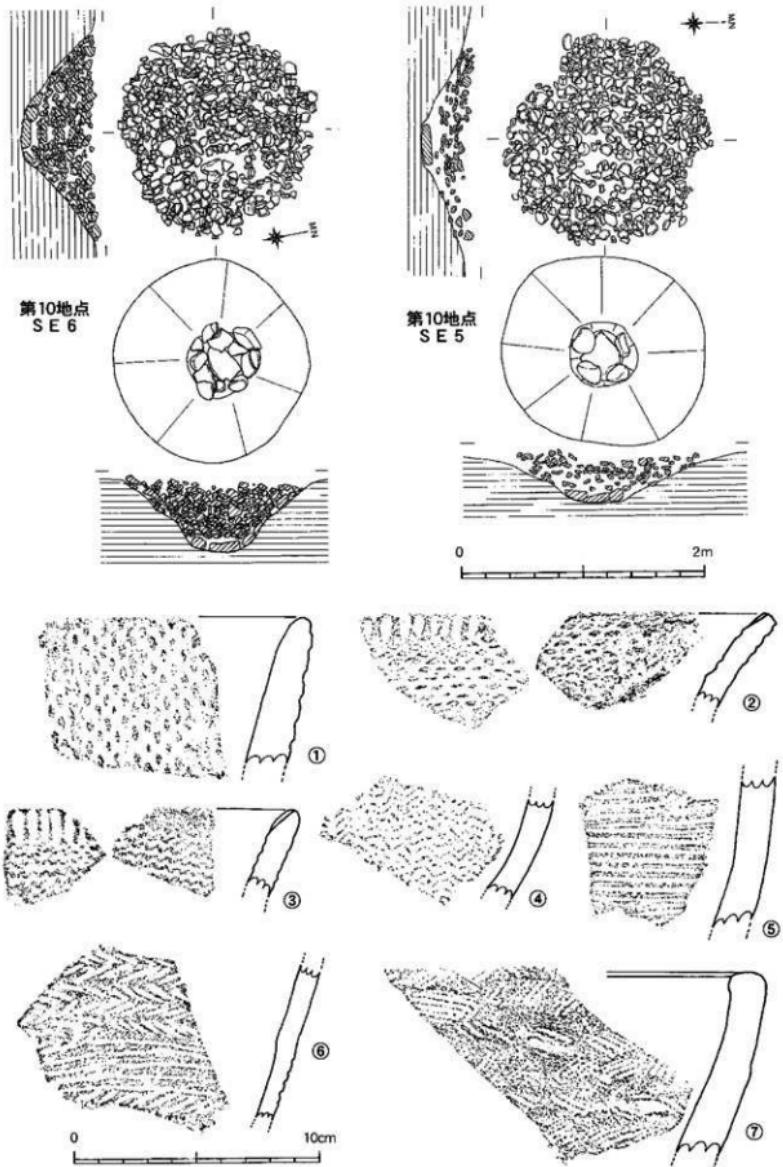
Fig.3 第10・11地点 集石遺構(S=1/40)・出土遺物(S=1/2)実測図

調査の結果、造構として集石造構10基を検出した。いずれも、掘込みを有するタイプのものであるが、掘込みの浅いものも含まれている。掘込み内の礫も密に集積されているものとないものがあり、また、床底面に大きな礫を有しているものと有していないものがあり様々である。規模的には、径1.00～1.75m、深さ0.25～0.57m、個別的には、最大のものは第10地点のS I 6で、径1.60m・深さ0.62mを計る。礫は角礫が多く、火を受け赤く変色している。Fig 3には、10基の中から2基を抽出して掲載している。

S I 5及びS I 6は、U状の掘込みを有し、床底面の中央に平たい大きな礫を置き、その周囲に20cm前後の礫を花弁状に配するタイプのものである。礫は密に集積している。S I 6は径1.75m・深さ0.50m、S I 6は径1.75m・深さ0.57mを計る最大規模のものである。

遺物は、押型文土器（Fig 3 1～4）が主体で、籠描きによる綾杉文（Fig 3 7）や横位の刻線とを組み合わせた（Fig 3 6）ものなどが含まれている。押型文土器には、橢円押型文と山形押型文があり、内面には原体条痕が施されているものが含まれている。土器の特徴から、早水台式からヤトコロ式に並行した時期のものと考察される。

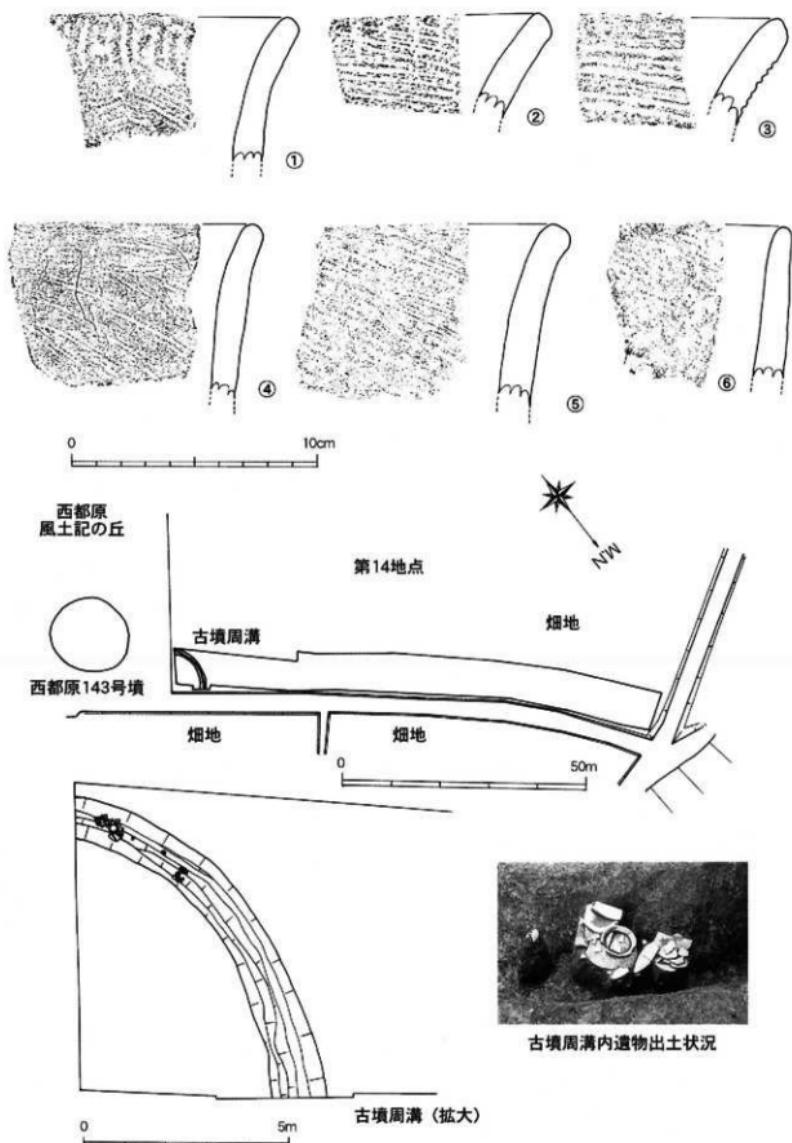
Fig.4 第14地点 出土遺物($S = 1/2$)・古墳周溝等($S = 1/1,000, 1/120$)実測図

調査の結果、アカホヤ火山灰上層にて古墳周溝（Fig 4）、アカホヤ火山灰下層にて焼穢群を検出したが、焼穢群に関連した集石造構や竪穴式住居跡を確認するには至らなかった。このことは、調査区域が小範囲に限られていたこともあるが、いずれにしても、遺物が多く出土しており、集石造構等も含めた集落跡の存在が想定される。

遺物は、口縁部に貝殻腹縁による連続刺突が施された前平式土器（Fig 4 1・2）をはじめとする貝殻条痕文系土器（Fig 4 3～6）が主体を成しており、わずかに押型文土器が含まれている。

周溝は、北西部分にあたるところの、全体の1/4程を検出した。幅0.95～1.33m、深さ0.53～0.75mで、復元すると径約1.2m（周溝を含めると径約1.4m）の円墳になる。共伴遺物として、周溝内から須恵器の蓋形土器や壺形土器（PL 4）をはじめ高杯などの土師器（PL 4）などが出

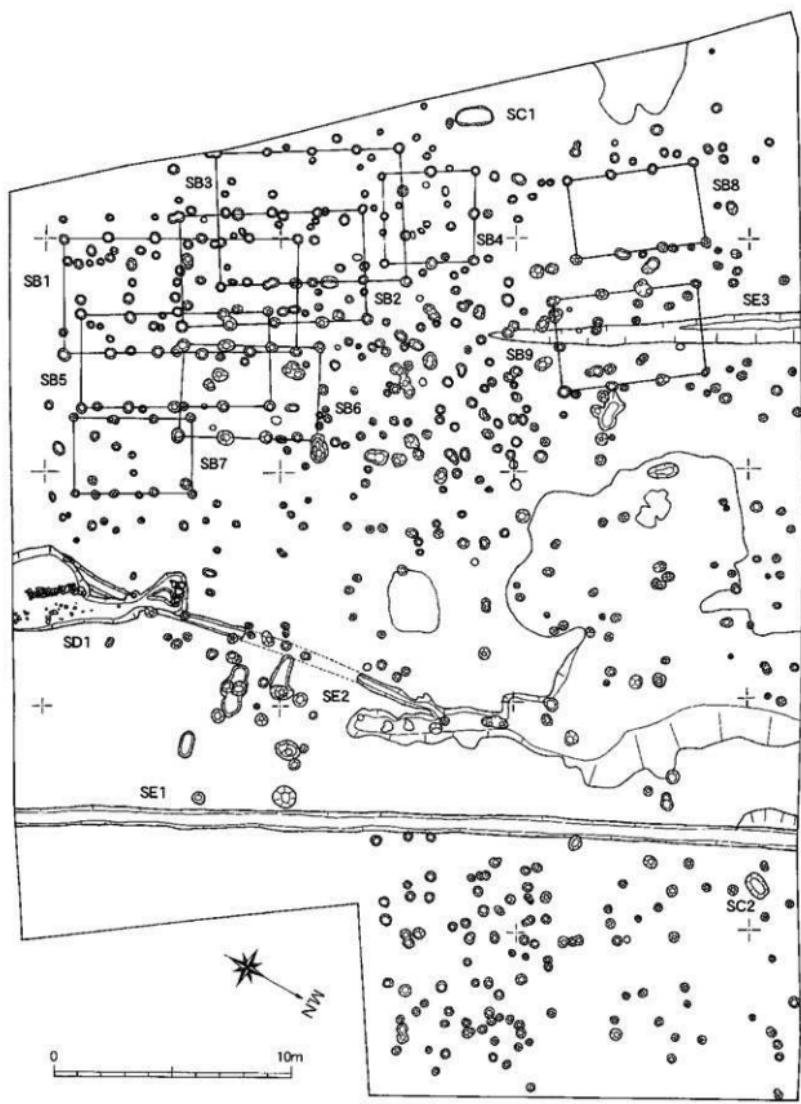
Fig.5 第26地点 遺構分布図 ($S = 1/200$)

掘立柱建物跡（Fig.5）は9棟検出しているが、いずれも南北棟である。1軒×3軒（SB6～9）と1軒×4軒のもの（SB3～5）が多く、その他、1軒×5軒（SB1）のものと2軒×2軒のもの（SB4）が含まれている。

規模的には様々で、最小のものはSB4で、床面積約14.8m²を計り、最大のものはSB1で、床面積約50.0m²を計る。

これらの掘立柱建物跡は、調査地の西側に集中して確認しているが、いずれの柱穴も重複しておらず、また、遺物もほとんど出土していないことから、前後関係を把握することはできなかったが、16世紀前後のものと推定される。

土壙墓（Fig.5）SD1は南側中央部から検出したもので、いくつかの土坑等と重複しており、遺構面ははっきりしないが、長軸約2.50m、短軸約1.50mの長方形状のものと推定される。西側には10～30cm前後の礫が4～5段一列に積み上げられており、青磁盤（Fig.6③）や白磁碗（Fig.6⑥）、そして、吉祥字が入った染付皿（Fig.6⑦・⑧）が2枚重ねて埋葬されていた。これら共伴遺物等から、時期的には16世紀前後のものと推定される。

第26地点では、掘立柱建物跡群をはじめ多くの柱穴や土坑などを検出した。なかでも、掘立柱建物跡群は、16世紀頃のものと推定されるもので、西側一帯から確認されるものだけで9棟検出している。遺物等があまり出土せず、重複もほとんどしていないことから、前後関係を把握することはできなく残念であるが、市内においてこれだけまとまって検出された例は少なく、建物の規模・構造等を知る上では貴重な資料である。

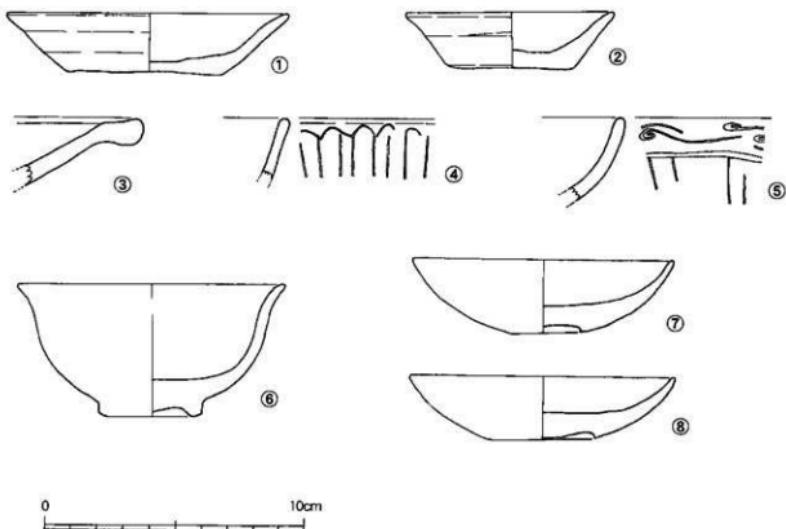
Fig.6 第26地点 出土遺物実測図(S=1/2)

遺物として、ピットから青磁（Fig.6④・⑤）をはじめ白磁・染付などが出土している。

また、第26地点からは、青磁盤や白磁碗などをはじめとする輸入陶磁器が出土しており注目される。さらに、吉祥字の入った染付皿なども出土しているが、これらは穂北城跡（西都市）から出土しているものと類似している。穂北城跡は、中世期に日向一円の48城を支配した伊東氏（都於郡城跡）の文城であり、この時期、都於郡10代城主の伊東三位入道義祐の全盛期に相当する時代で、特に、南方貿易に尽力した結果、貴重な中国陶磁器が流入したものと推察されており、このような観点・関連性からも注目されるものである。

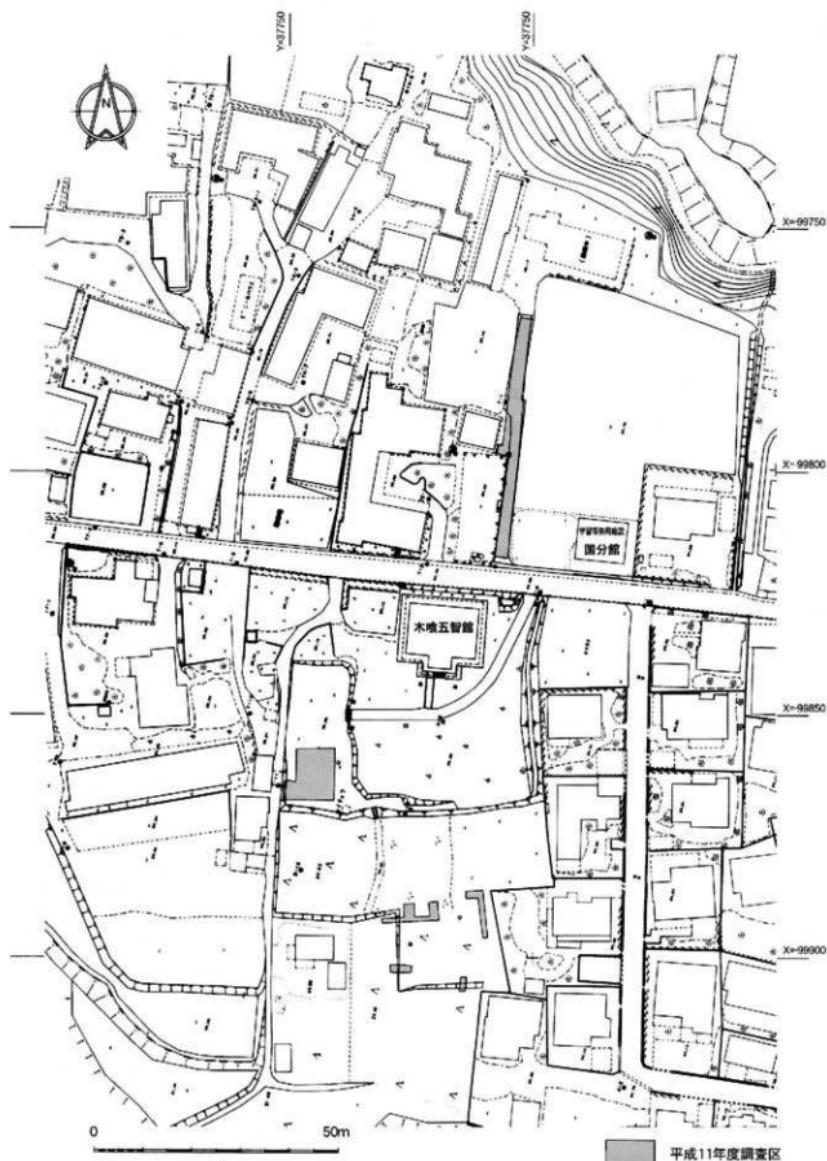
Fig.7 日向国分寺跡現況平面及びトレンチ配置図(S = 1/1,000)

A区は平成7年度にトレンチ調査を行い溝状遺構と並行したピット列が確認されていた。このピット列の解明、また、この地点に以前から中門跡が想定されてきたため、その検出を目的に確認調査を行った。調査区の規模は、一辺10m程度のものであるが、電柱の支柱や樹木の為、逆L字形のような形で設定した (Fig.7・8参照)。

B区は主要伽藍南東側の杉林に設定した。以前から塔跡が想定されてきたが、昭和36年の調査で付近を調査された以外には、今まで調査されることとはなかった。主要伽藍南東側の杉林内には、一辺15m程の四角い段があり、その上段と下段にかけて4本のトレンチを設定した (Fig.7参照)。

C区は平成7・8年度及び昨年度確認された東側の回廊外側の溝状遺構が宅地に入る舗装道路の下に延びることが予想されていたため、この溝状遺構の追認及び回廊のピット列、主要伽藍東側の門の確認などを目的とし調査を行った (Fig.7参照)。

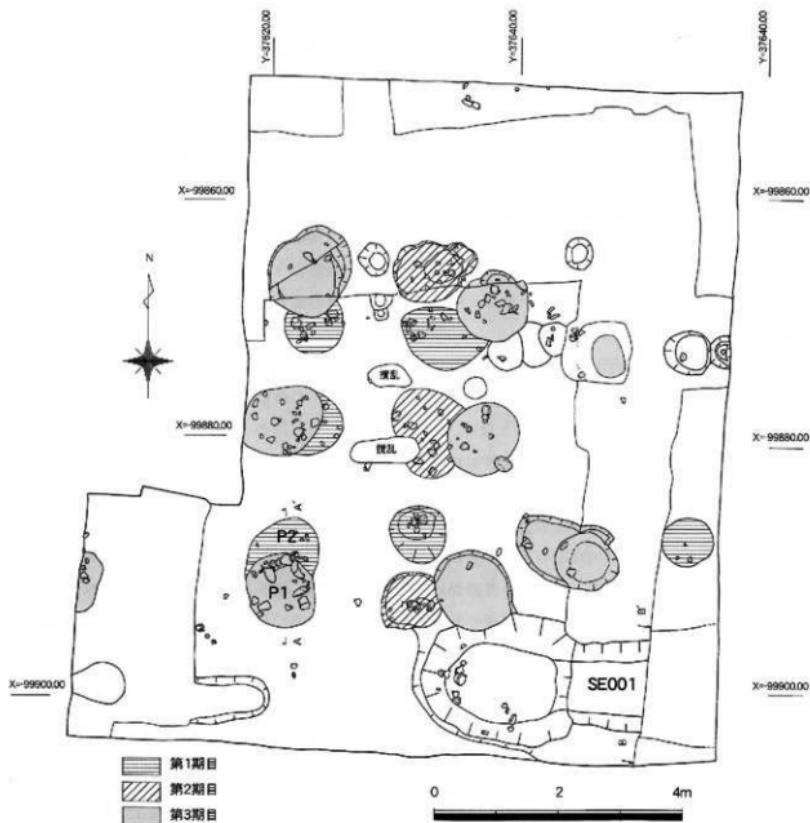
Fig.8 日向国分寺跡A区遺構実測図 (S = 1/80)

調査の結果、30~130cm程度の円形の柱壠形と調査区南東側に溝状遺構が確認された。昨年度の調査では、この調査区の東側に回廊跡が確認されている。回廊と今回検出された中門を座標にのせて繋ぐと回廊と中門までの柱間が一致し、中門跡も最低3回の建て替えが行われていることが確認できた。

第1期目の中門は奥行3.0mであり、昨年度検出した回廊の梁行と一致する。つまり、回廊建立当時の中門は回廊を一部切ったようなものであったのであろう。しかし、第2期目になると中門の規模は南北方向に拡大し、奥行が4.8mとなる。さらに、第3期目になると東西方向にも拡大し、2×3間の中門を想定した場合、中門の東西幅が9mになる。また、第1・2期目柱壠形内の柱穴には白色粘土が充填されており、回廊同様掘立柱建物であることが予想されたが、第3期日の柱壠形にはそのような痕跡はなく、柱壠形上部には川原石が円形に配されて遺存していた。柱壠形を半裁したところ、柱壠形内にも川原石や瓦片が混入されていた。このようなことから、第3期目の中門は礎石建物と推定した。現在、日向国分寺跡周辺には、伝塔心礎や礎石とされる自然石がみられ、近年まで建立されていた祠の基礎には同様のものが使用されている。したがって、それら自然石を礎石としていたのであろうと思われる。中門も回廊同様に建て替えが行われる度に規模が拡大したため、中門の重量を支えるには礎石建物でなくてはならなかったのであろう。

また、今回南東側に溝状遺構が確認された。この溝状遺構は主要伽藍部を巡るもので、一昨年度確認された主要伽藍横の西門の前でとぎれていたため、中門の前でもとぎれることが予想されていた。検出された溝状遺構は、やはり中門の手前とぎれ、一段深く、先太りになっていた。したがって、中門の参道は、掘削しないまま掘り残してブッリジを形成していたことが明らかになった。

本年度の調査の結果、日向国分寺の中門が回廊同様、最低3回の建て替えが行われていることが判明した。確認されたピットは、直径130cm程度の大きさで中門の規模がかなり大きかったことが確認できた。中門は2×3間で南北幅3.0～4.8m、東西幅7.8～9.0mであり、1尺30cmという規格をもとに建立されている。1・2期日の建て替えの柱壇形内には、瓦片が裏込めとして混入されたたり、柱穴痕が遺存している。但し、3期目に建て替えた中門は礎石建物であった可能性が高い。

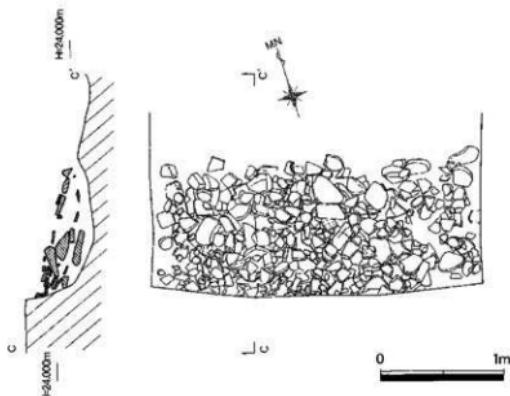
Fig.12 C区 第1トレンチSR001遺構実測図(S = 1/40)

調査の結果、溝状遺構は現在の地境になっているお茶の樹の下に確認された。かなり深さは浅く、この辺は当時から比べるとかなり上部を削平されているようである。溝状遺構事態もかなり粗い布堀りで掘削されていた。この溝状遺構は、西側の溝状遺構同様に北側でとぎれていた。この箇所では、規模が大きくなり深さも深く、水抜き穴として利用された可能性もある。また、一昨年度確認されていた主要伽藍に取付西門を推定中軸線で折り返した地点に溝状遺構がとぎれる箇所が検出され、この内側に東門の存在が予想できた。これに関しては来年度調査を行う予定である。また、この調査区の南端からかなり多くの瓦片や川原石が検出された (Fig.12参照)。これら遺物の中には小面積にしては多くの軒丸瓦の破損したものが含まれている。この地点は、推定金堂跡にも近く、平成8年度の調査でも、この西側からもかなりの瓦片が出土しているため、瓦淵 (SR001) である可能性は高いと思われる。

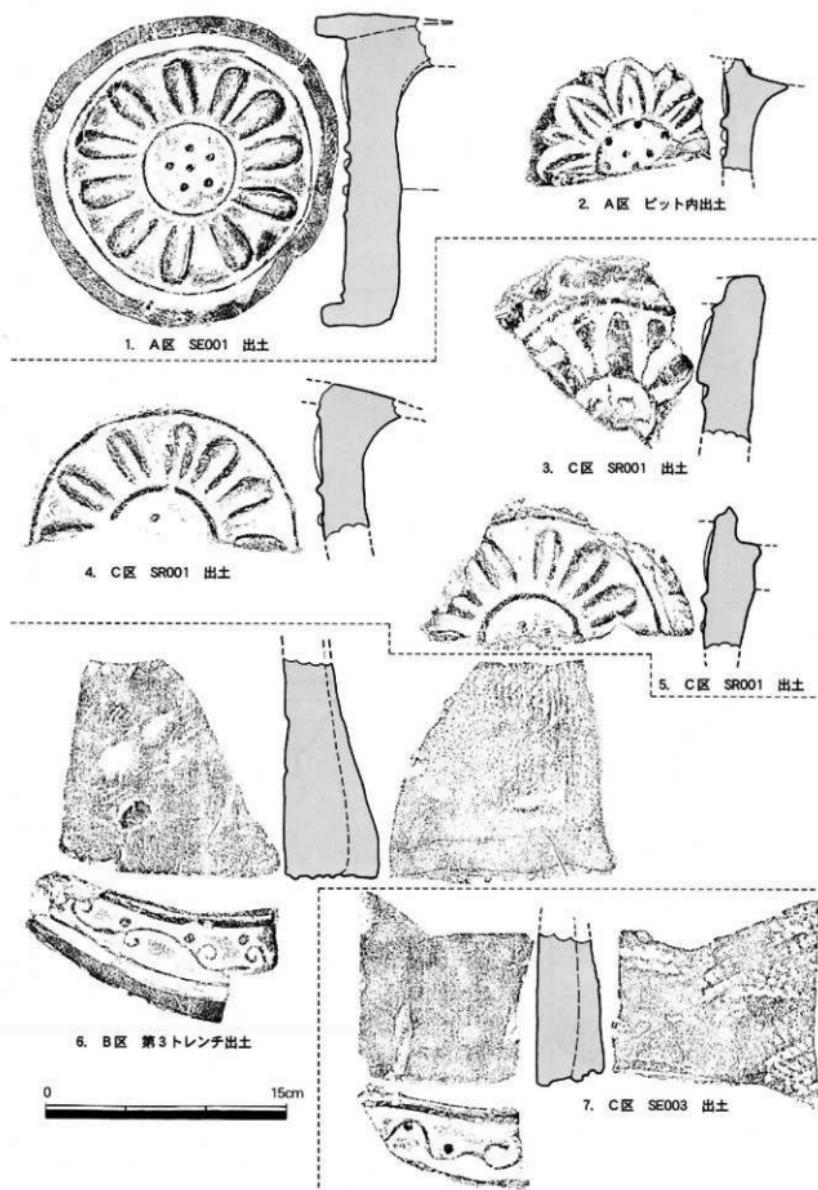
Fig.14 日向国分寺跡第5次出土瓦実測図(S=1/3)

1は单弁11葉の軒丸瓦である。今回の調査まで瓦当部が全て遺存しているものは検出されておらず、初めて出土した。内区中房に1+4の蓮子がある。丸瓦部との接合は外区界線と周縁部の中央辺りで行う。丸瓦部には縦ないし斜めの繩ダタキ痕が遺存するが指ナデで擦り消されている。接合部内面は粘土が充填され、しっかりとナデ付けてある。2は单弁8葉の軒丸瓦と思われる。周縁・丸瓦部は遺存しないが、单弁4葉と蓮子1+2+4を遺存している。丸瓦との接合は瓦当部内面の中央部からしっかりナデ上げて行っている。3は单弁12葉の軒丸瓦と思われる。周縁と丸瓦部は遺存しない。中房内に蓮子を1個遺存している。内面の接合部は瓦当部中央からナデ上げられ丸瓦部に近付くと、その曲面に沿ってナデである。4は单弁8葉の軒丸瓦である。間弁が各弁間に配されている。内区中房内には蓮子が3個剥離した痕跡が遺存し、蓮子間にも間弁が配されている。丸瓦との接合は外区の界線より外側で行われる。5は单弁11葉の軒丸瓦と思われる。内区中房に蓮子が2個剥離した痕跡が遺存する。6は均整唐草文の軒平瓦である。内区に珠文を3個遺存する。頸部は曲線頭に移る寸前の段頸であり、内区界線よりやや内側で平瓦部と接合される。平瓦部外面には縦繩ダタキが遺存しているが頸部は丁寧に面取りが行われており遺存しない。内面には布目痕が遺存している。7は均整唐草文の軒平瓦である。内外区の境がなく、唐草文の子葉と珠文が混同し、退化傾向が認められる。
