西都市埋蔵文化財発掘調査報告書第30集

市内遺跡発掘調査概要報告書VI

西都原地区遺跡
日向国分寺跡

宮崎県西都市教育委員会

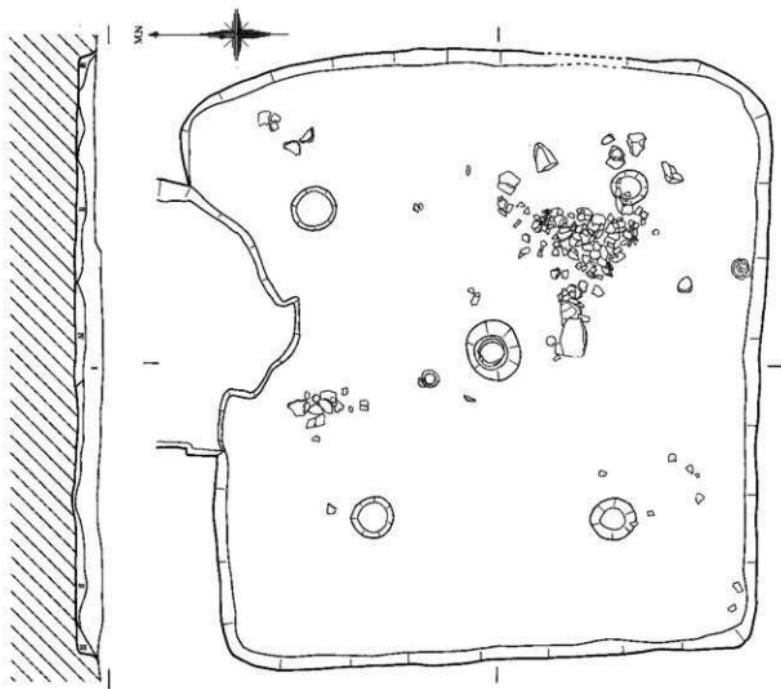
Fig. 3 第51地点 住居跡実測図 (S=1/40)

第51地点の竪穴式住居跡は、西都原台地の南側で、姫塚古墳(西都原第202号墳)からは小さな谷を挟んだ南南西500mに位置している。長軸5.00m・短軸4.60mの規模を有する方形プランのもので、検出面からの深さ0.22mを計る。床面は平坦で、主柱は4本である。また、床面中央部に埋甕を有するタイプのもので、西都原では初めての検出例である。遺物は、南東部を中心に出土しているが、そのほとんどが壺形土器である。底部が平底のもの(Fig. 6 ②)が多いが、中には、丸底で弾丸状の器形を有するもの(P.L. 5 ④)も含まれている。また、須恵器壺(Fig. 6 ③)や口縁部に突帯を持ち、その口縁部と突帯上面、さらには胴部にまで小さな竹で連続刺突を施した壺型土器(Fig. 6 ①)などが出土している。時期的には、これら出土土器の特徴から6世紀末～7世紀初頭と推定される。

- I ~ 黒色土 7.5Y R2/1
- II ~ 黒褐色土 7.5Y R2/2
- アカホヤブロック多量混入
- III ~ 黑褐色土 10Y R2/2
- IV ~ 黑褐色土 5Y R2/1
- 焼土混入

ところで、今回の調査ではわずかではあるが、堅穴式住居2軒、土壙墓1基、掘立柱建物跡1棟を検出することができた。このなかで興味あるのは、第51地点から検出された堅穴式住居跡で、床面中央に埋甕を有するタイプのもので西都原地区では初めて確認されたことである。また、時期的にも6世紀末から7世紀初頭と推定され、西都原古墳群の最後の首長墓である鬼の窟古墳と同じ時期に相当するものであることからも注目される。なお、同タイプの堅穴式住居は松本原遺跡⁽³⁾・上ノ原遺跡⁽⁴⁾などから検出されているが、いずれも同時期のものである。

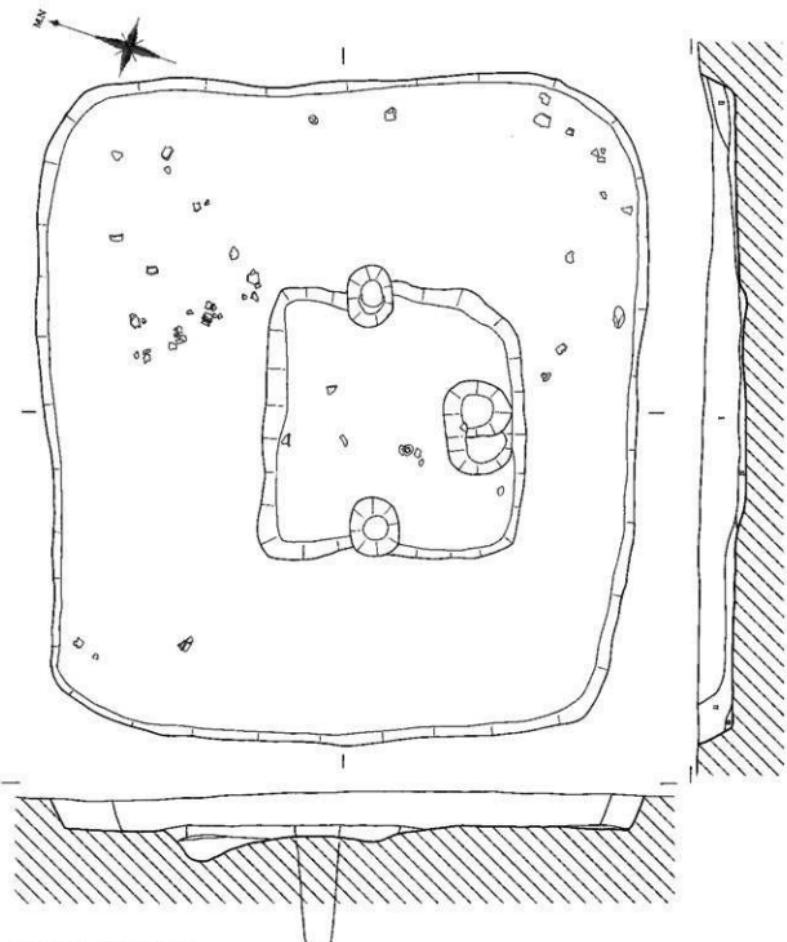
Fig. 4 第39地点 住居跡実測図 (S=1/40)

第39地点の竪穴式住居跡(Fig. 3)は、西都原台地北西部で、西都原第107号墳の北西100mに位置している。長軸5.75m・短軸5.12mの規模を有する方形プランのもので、検出面からの深さ0.38mを計る。床面中央部にも2.38×2.20mの方形の堀込み(段差)が見られる。床面は平坦で、主柱は2本である。遺物は、あまり出土していないが、口縁部が逆「L」字状に外反し、胴部に突帯を有する大型の壺形土器(Fig. 5 ①～③)や口縁部が「く」字状に外反し磨き調整が施された壺形土器(Fig. 5 ④)など、が出土している。時期は出土土器の特徴から弥生時代後期初頭頃と推定される。その他、石器類は出土していないが、よく石器に加工される緑泥岩の破片が数点出土している。

- I ~ 黒色土 7.5 YR 2/1
アカホヤブロック多量混入
- II ~ 黑褐色土 10 Y R 2/2
- III ~ 黑褐色土 10 Y R 2/2
- IV ~ 黑褐色土 5 Y R 2/1
焼土混入

第39地点の堅穴式住居跡は弥生時代後期初頭頃のもので、周辺からこれまでに弥生時代中期から後期にかけてのものが圃場整備や道路拡幅工事等によって数軒確認されており、同時代における集落の様相が徐々に解明されつつある。

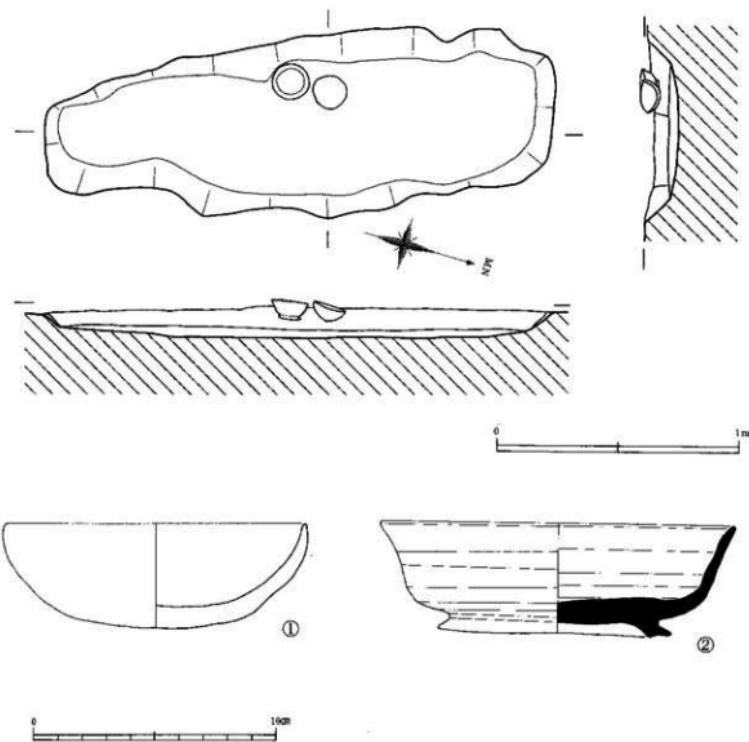
Fig.7 第52地点 土壌墓($S = 1/20$)及び出土遺物($S = 1/2$)実測図

第52地点から1基(Fig. 7)検出した。古墳時代後期の竪穴式住居跡を検出した第51地点から北に350mの地点に位置している。長軸5.75m・短軸5.12mの規模を有し、南側が少し狭まった長楕円形プランのものであるが、上部のはほとんどが削平されており、検出面からの深さ0.05～0.08mを計る。

遺物は、底面西側の中央部から土師器碗1点と須恵器碗1点の計2点が出土している。いずれも完形品で、上を向けて副装されていた。土師器碗(Fig. 7 ①)は丸底で、内湾しながら口縁部に至っている。須恵器碗(Fig. 7 ②)は、体部からやや外反しながら口縁部に至り、高台を有している。時期的には、7世紀末頃と推定される。

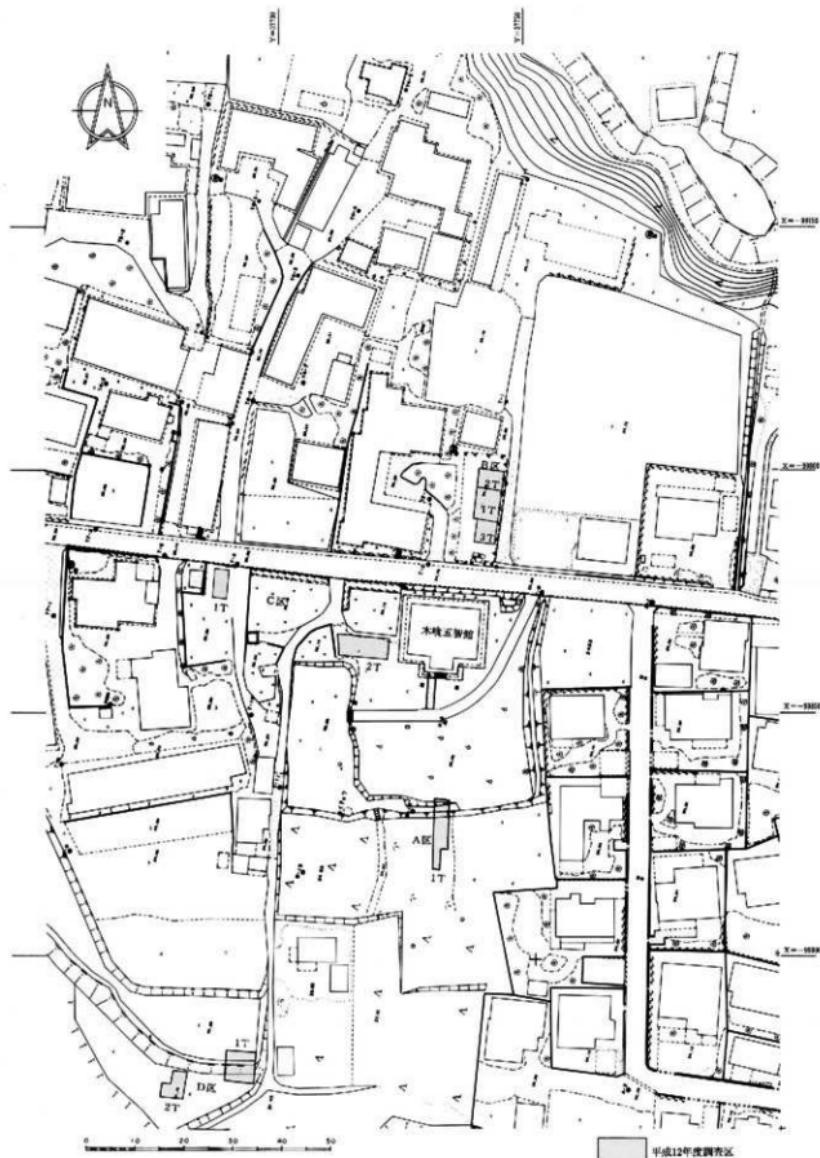
Fig. 8 日向国分寺跡現況平面及びトレンチ配置図 ($S=1/1,000$)

本年度の調査は、昨年度調査を行った寺域南東側に想定している塔跡の確認、また、主要伽藍に取り付く東門の確認及び金堂の掘込地業跡の立証、また、南門の確認など多くのテーマをもち調査を行った(Fig.8参照)。調査の結果、東門は戦時中の防空壕で擾乱が著しく遺構は確認できなかった。また、塔跡については、調査面積も狭少であったが塔に伴う遺構等は確認できなかった。金堂の掘込地業想定箇所に關しても、現在、墓地の前に位置し擾乱が著しく掘込地業跡と断定出来るところまでは至らなかった。今回、初めて調査を行った南門に關しても確認できなかったが、南門に取り付く築地塀の基壇らしき粘土層が確認できた。調査区は民家の関係で中軸線よりやや西側に設定したことから、今後東側に南門が確認される可能性は高くなかった。また、この調査区の西側から、簡素な鉄工房跡が確認され寺域内で簡易な鉄生産か鉄製品の打ち直しが行われていた可能性も想起できた。

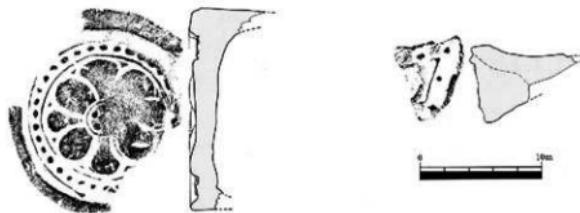
Fig. 9 A区第1トレンチ出土遺物実測図 (S=1/4)

遺物は軒丸瓦と軒平瓦が1点ずつ及び40点程の土器片・瓦片が出土した。1は単弁八葉の軒丸瓦である。内区中房に1+5の蓮子が遺存している。単弁は整形のものを4つ並べ、その間に残りの4弁を補うような配置をする。2は均整唐草文の軒平瓦である。外区に珠文を4個遺存し、頸部は曲線頸である。外区界線よりやや内側で平瓦部と接合される(Fig. 9参照)。

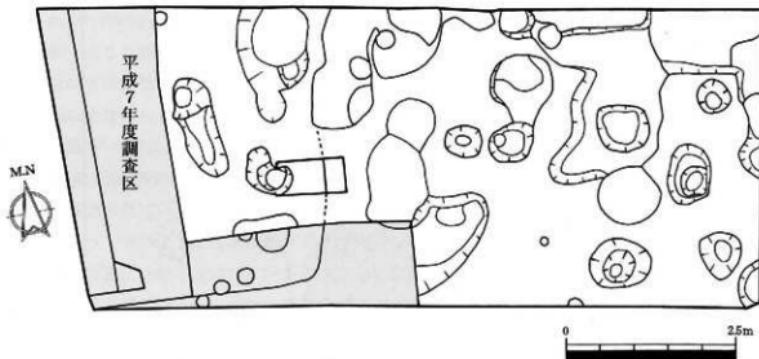
Fig. 10 C区第2トレンチ遺構実測図

調査の結果、第2トレンチのすぐ北側には、江戸期から継続して使用されている墓が所在し、擾乱が著しかった。したがって、当時の柱穴と思われるピットもいくつか確認されたが、金堂の痕跡を留める遺構等は確定されなかった。また、金堂の掘込地業跡に関しては、平成7年度の調査でアカホヤ火山灰面まで掘削した段階で掘込地業跡内に黒色の粘質土が堆積していた。今年度、調査区西側を約50cm幅で掘削してみた結果、約20cm掘り下げた箇所から基本層序でアカホヤ火山灰下層に位置する明褐色粘質土が検出された。この層はかなりしまっており、一般的に縄文早期の文化層である。この層を掘込地業床面として利用することは問題ないがかなり浅く、掘込地業として用いたのであれば上面が削られたにしろ版築層が遺存しているはずである。また、回廊跡や中門跡の検出面もアカホヤ火山灰上層の黒色粘質土層である。この遺構を掘込地業跡だと想定すると、この黒色粘質土層上面では検出できずアカホヤ火山灰層で検出されることは、黒色粘質土層を主要伽藍内の造成で広範囲に盛土しなければならない。但し、金堂建立当時、アカホヤ火山灰上面にはかなりの土や火山灰が堆積していたと思われ、その表土を除去し掘込地業を設けるような必要性はないと思われる。したがって、推定掘込地業跡はアカホヤ火山灰降下後間もなく掘削された遺構の可能性が高い。この箇所に関しては今後、調査区を拡大し再度確認する必要がある(Fig. 10参照)。

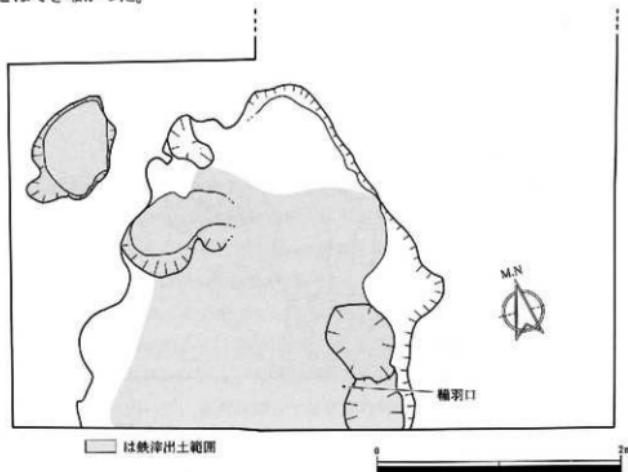
Fig. 11 D区第2トレーニチ遺構実測図 (S=1/40)

また、調査区西側の第2トレーニチから、小規模の鉄工跡とみられる遺構が確認された。したがって、南門周辺で簡単な製鉄か鉄製品の打ち直しが行われていたことが明らかになった。

遺物に関しては、第2トレーニチから仏具の未製品と思われる鉄製品と鉄滓(総重量6kg)、焼土(12kg)及び輪の羽口1点が出土した(Fig. 11参照)。しかし、年代を想定できる遺物は出土せず、遺構の年代を想定することはできなかった。

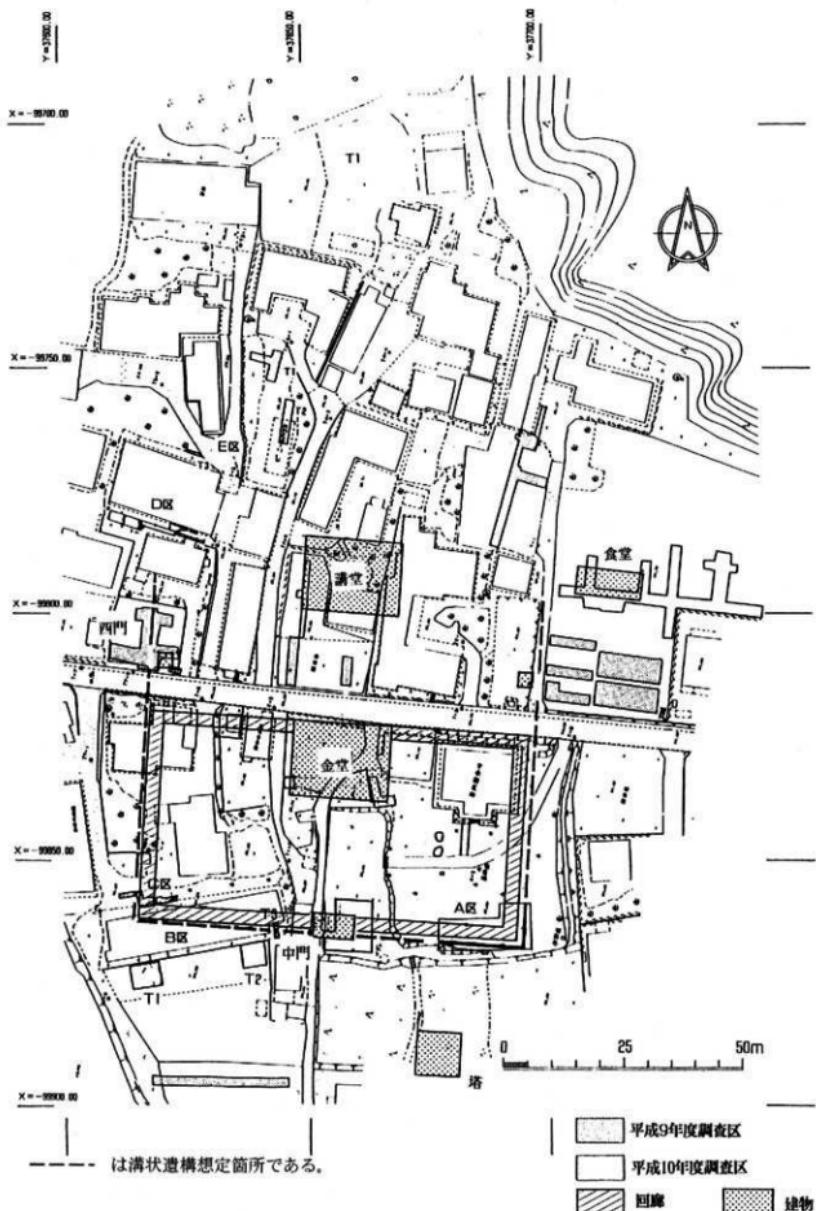
Fig. 12 日向国分寺跡推定伽藍復元図 ($S=1/1,000$)

今年度までの調査結果を踏まえ、今回、日向国分寺跡の主要伽藍部の復元作業を行ったので概要を簡略に以下記す(Fig. 12参照)。但し、今回の復元はあくまでも第1案であり、今後の調査結果で大幅に修正される可能性が高い。

回廊外側に巡る主要伽藍南側の雨落ち溝東西幅は84mである。したがって、この中に回廊は納まる。回廊は金堂の背後に想定している講堂までを開むものではなく、金堂の両袖に取り付くと思われる。通常、回廊は金堂の左右中心部に取り付くのが通例であるが、平成7年度に推定金堂東側(現在、木喰五智館所在箇所)を調査した結果、回廊跡と想定される柱穴痕は確認されていない。また、現段階で木喰五智館北側の東西道路が金堂に取り付く回廊の地割りの名残であろうと想定しており、平成7年度の調査により確認されている金堂の推定掘込地業跡を東西道路を中心に北側へ折り返すと金堂が南北に長い建物となり、そのような建物は想定できない。したがって、今回の復元案では、調査を行っていない木喰五智館背後に回廊を想定し、回廊の中心から北に金堂を折り返した。このため、回廊が金堂の北側端に取り付く形になった。また、金堂の掘込地業を南北の中軸線で西側に折り返した結果、金堂の規模は東西約15m、南北約20mと想定された。また、回廊及び中門は最低3時期の建て替えが行われ、第3期目の建て替えの段階で最大規模の主要伽藍を築き上げる。この時点での回廊の桁・梁行きは一間3mの規模である。また、第3期目の中門は、中軸線が確定されたことから西側に折り返すと東西9m、南北約5mの門になる。この時期には中門は礎石建物に変化し、回廊も外側に拡大することから日向国分寺最盛期であったことが予想される。

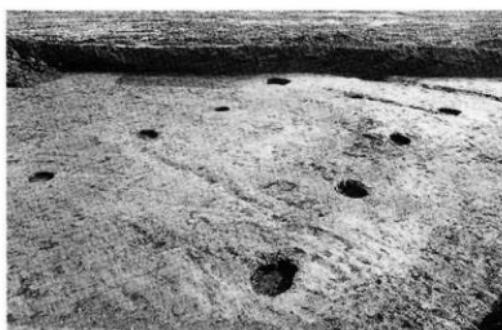
12. 第53地点
掘立柱建物跡検出状況

第53地点から1棟(P L. 4-12)検出している。西都原台地の西側寺原住宅地帯に隣接している。1×3軒の南北棟で、桁行(NS)6.5m、梁行(EW)3.8~4.2mを計る。柱穴はすべて円形で、平均径は0.4m、埋土は黒色土で1個だけ灰白色粘質土の柱痕を確認できた。床面積は約23.7m²と推定される。遺物は出土しておらず、時代的なことは不明である。
