松本市文化財調査報告 №205

史跡松本城 西総堀土塁跡

一保存整備事業に係る発掘調査・工事報告書一

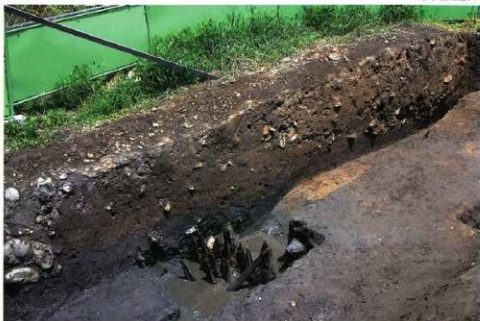
2次トレンチ1  
北壁

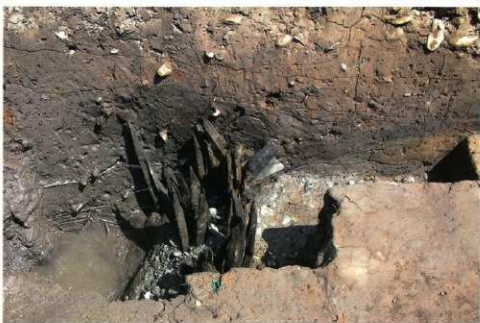
同上  
総堀尖状杭列(南から)

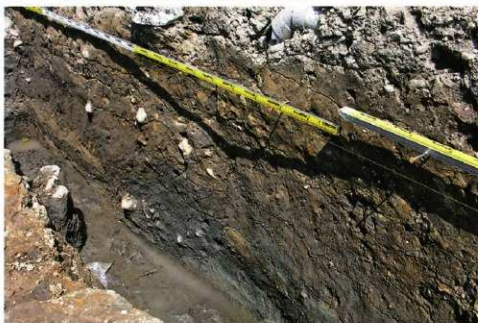
同上  
北壁(土壘盛土・土1)

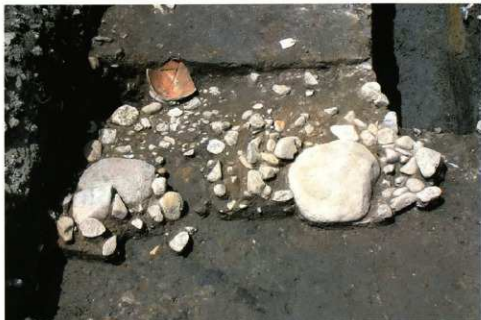
礎石建物址  
礎石1・2(東から)

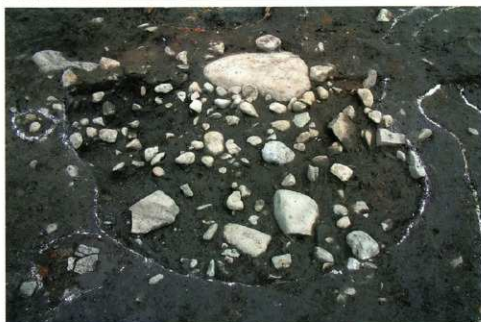
同上  
礎石8(西から)

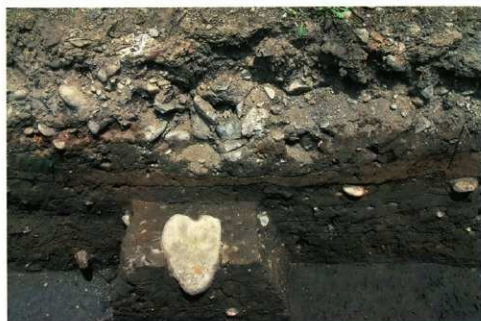
同上  
礎石5(南から)

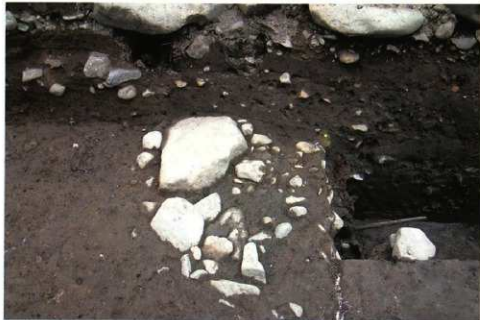
礎石建物址  
礎石10(西から)

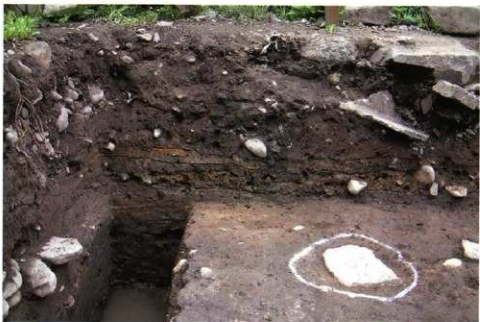
同上  
礎石7・土間(西から)

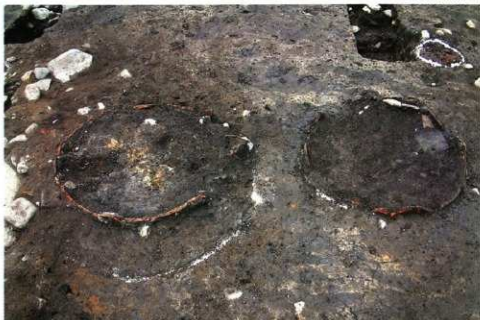
同上  
埋設壘2堆積状況

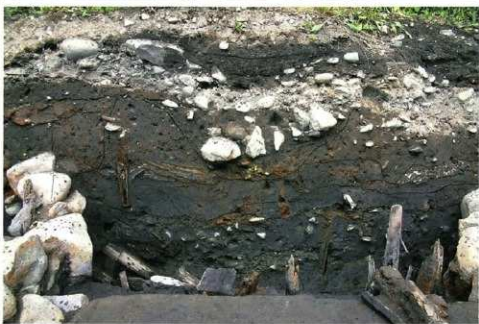
同上  
東壁土層断面

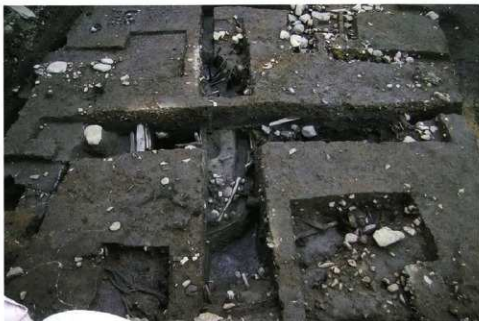
同上  
北東隅護岸杭

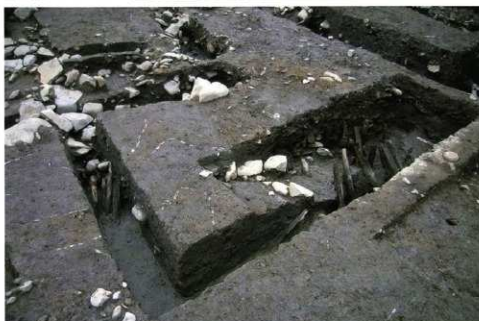
同上  
西岸土層断面

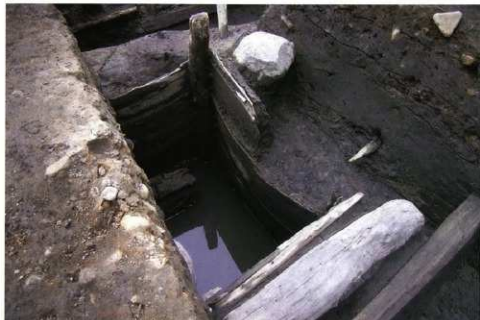
池状遺構  
湧水施設(北から)

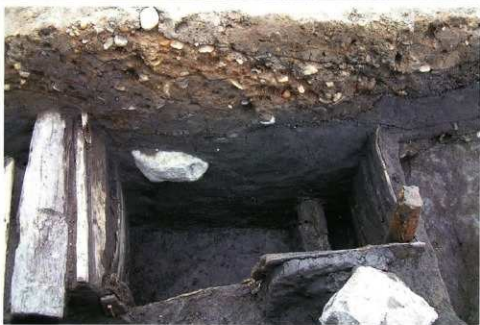
同上土層断面(西から)

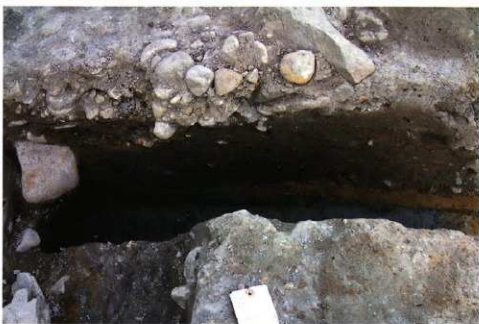
下層  
石横井戸(南から)

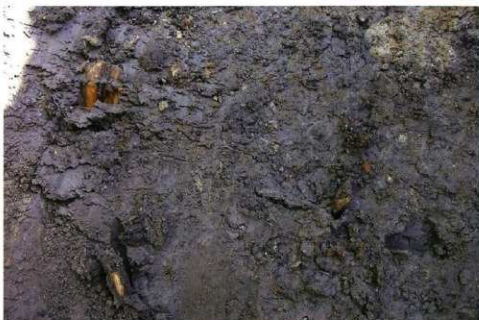
南側擁壁掘削立会い調査  
南東壁の地山層と攪乱状況

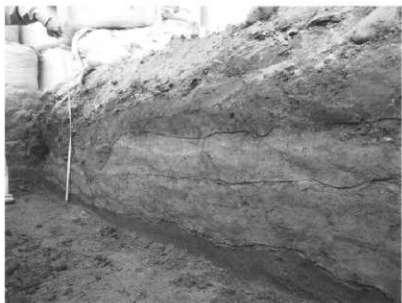
南側擁壁基礎部確認トレンチ  
地山層の上部が攪乱されている

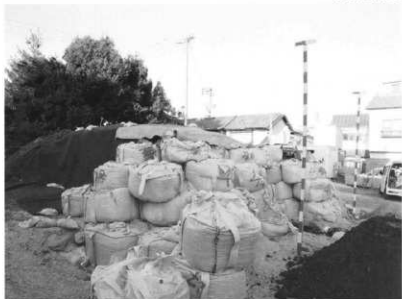
遺構の保護  
遺構全体を不織布で覆い、盛土を行う

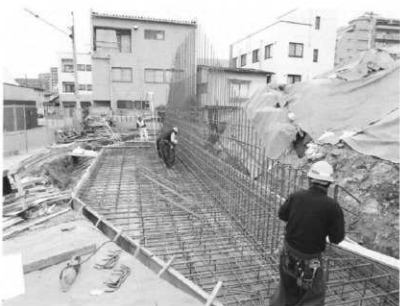
南側擁壁配筋  
立上り部分の配筋施工

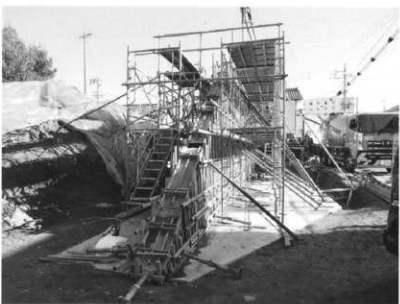
南側擁壁コンクリート  
立上り部打設・型枠状況

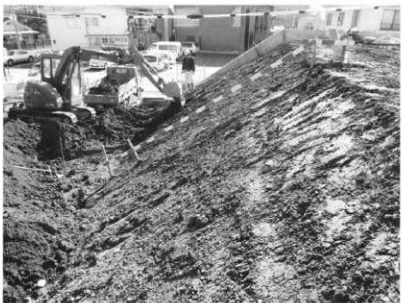
土墨東法面丁張り設置  
重機にて法面の成形を行う

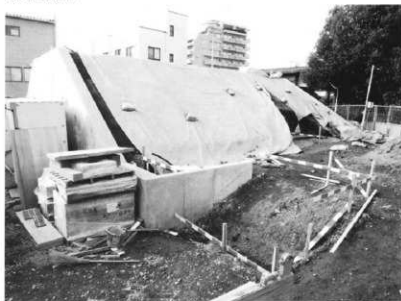
土塁成形完了及び階段丁張り  
遺構への影響を考慮し、階段を当初  
計画から縮小

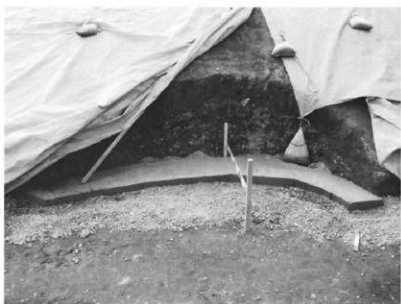
東法面擁壁の基礎  
池状遺構の抉り込み部分に設けた  
擁壁基礎部分

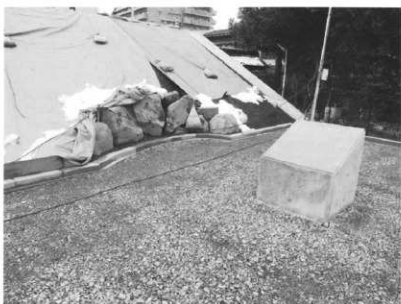
池状遺構挟り込み部の擁壁完了  
地盤はカラー舗装の路床となる  
碎石敷で、武家屋敷跡説明板軀  
体はそこに置いた状態で据える

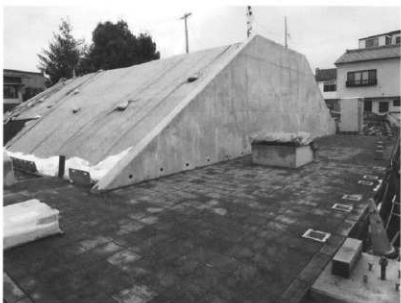
広場南西隅から南側擁壁  
広場は石敷きが終わりベンチ基礎  
や全体説明板の軀体出来る

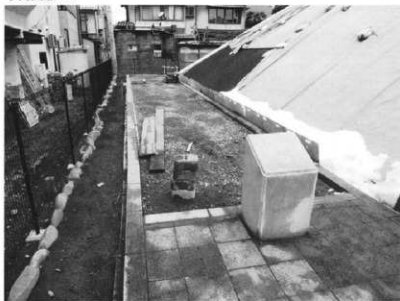
土墨西側  
東面同様カラー舗装の路床が整えられ、  
手前に尖状抗列説明板躯体が据わる

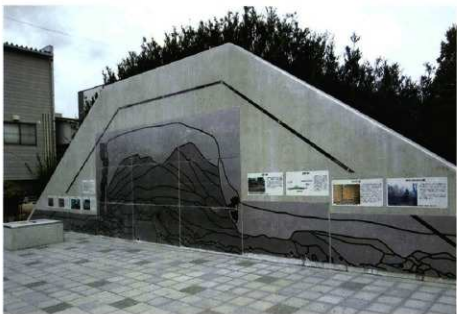
同上  
土塁断面表示全景
