堂ヶ嶋遺跡

妻北地区下水道敷設事業に伴う埋蔵文化財発掘調査概要報告書Ⅲ

2007

宮崎県西都市教育委員会

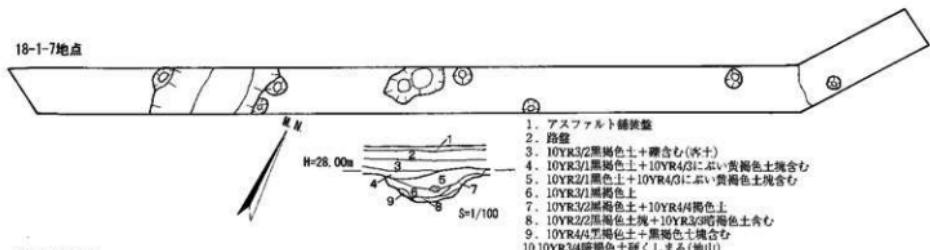
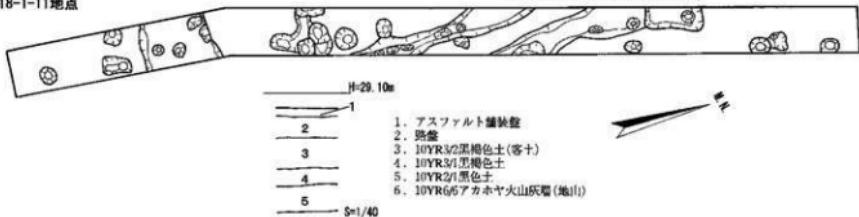
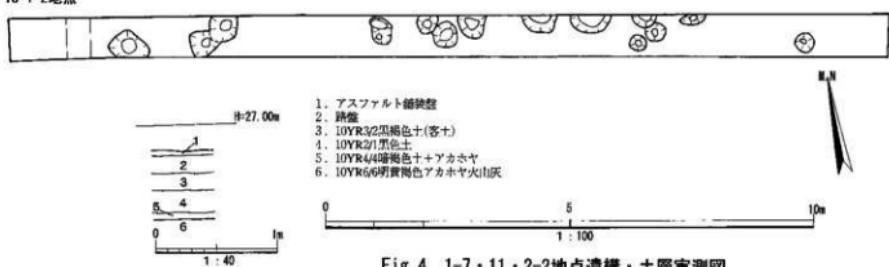
Fig. 4 1-7・11・2-2地点遺構・土層実測図

7地点から13地点までは特に遺構が集中する。特に多く検出されたピット群の中には、遺物を含むものや、しっかりとした掘方で等間隔に並び掘立柱建物を構成する柱穴と考えられるものもある。溝状遺構と考えられる掘方も検出され、埋土中から遺物を出土するものが多い。11地点のSE1・2からは、平安時代の土師器碗や壺などが出土した。幅は検出面において約70cmで深さは約30cmを測る。7地点や9地点などでも溝状遺構が検出されている。

その中で注目されるのは、2-1地点の溝状遺構と2-2地点で検出される方形の柱穴掘方と考えられる遺構である。2-2地点では他にも柱穴の可能性が高いピットが検出されており、周辺に掘立柱建物が所在する可能性がある。溝状遺構も17-2-35地点で検出した、南北方向に掘られた平安時代の溝の延長であると考えられ注目できる。

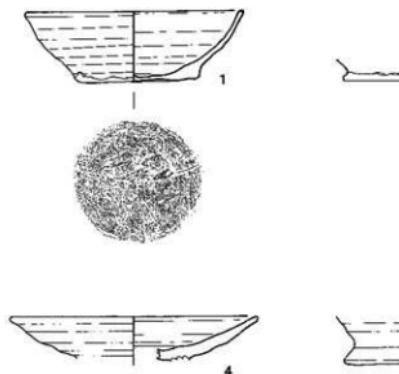
Fig. 5 18-1-11地点出土遺物実測図

1～5は1-11地点から出土した遺物である。1は土師器の碗で性格不明の掘方から出土した。口径は復

元で15.2cmを測る。器高が低く、高台がつくタイプであるが高台部分は欠損している。回転ヨコナデで整形される。胎土は精製されたもので赤褐色粒をわずかに含む。色調は10YR7/6明黄褐色を呈す。2・3・4はSE2から出土した。2は土師器壺口径13.4cm、底径7.4cm、器高4.3cmを測る。回転ヨコナデで整形され、底部は回転ヘラ切りで仕上げられる。程度は精良である。3は土師器壺の底部破片で、外側に張る高台が付く。器面は回転ヨコナデで整形され、底径7.5cm、高台径8.6cmを測る。胎土は精良で器面は浅黄橙色を呈す。4は土師器壺の底部破片で、短い高台が付き、高台内側に指頭圧痕がみられる。復元で底径8.0cm、高台径9.5cmを測る。胎土は緻密で褐灰色粒・石英を含む。内面は黒色を呈し、ミガキで仕上げられる。5は須恵器の鉢破片である。焼成は良好で回転ヨコナデで整形され、内面に縦ナデが施される。

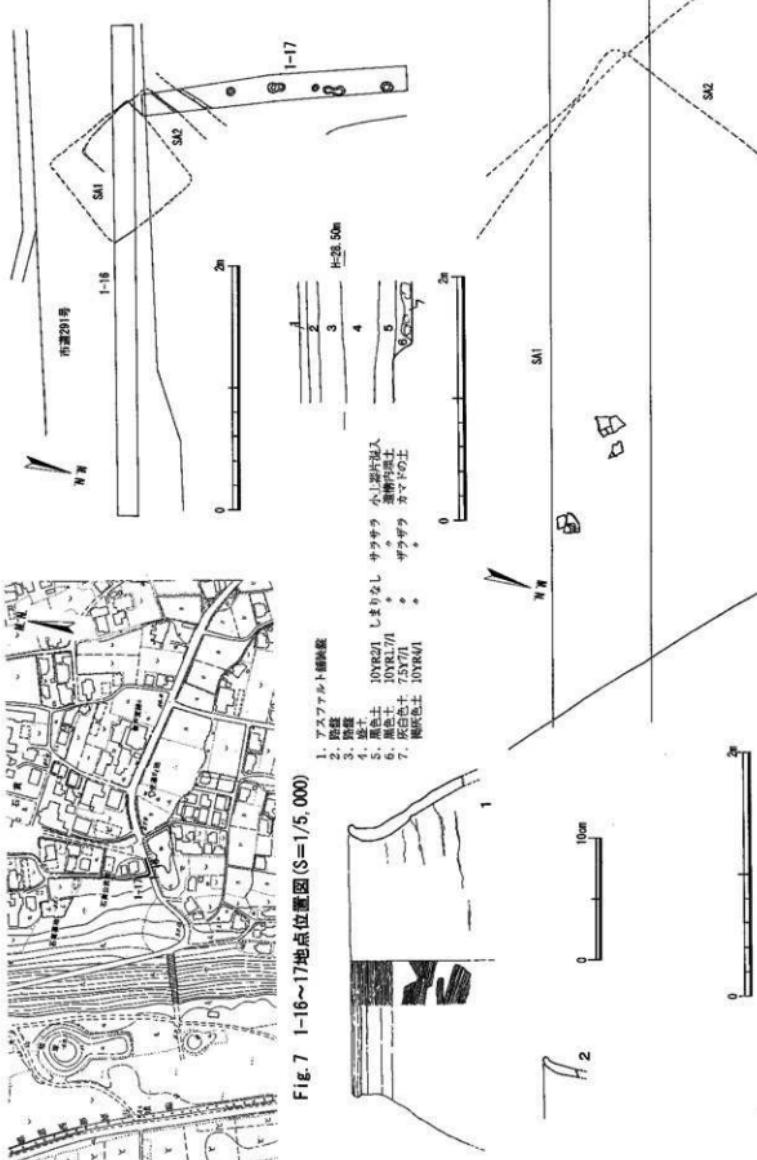
Fig. 8 1-16~18地点遺構分布図及びSA1実測図・出土遺物実測図 ($S=1/200, 1/40, 1/4$)

1-16・17地点：「石貫神社」の鳥居の南西、市道291号線と274号線が合流する地点である。周辺にはニニギノミコトとコノハナサクヤヒメにまつわる伝承地の「無戸室の跡」や「児湯の池」が所在している。16地点から竪穴住居跡2軒、17地点からその竪穴住居跡の北辺部分を検出した。復元すると方形プランで、カマドを有するタイプのものであるが、2軒が重複していると思われ、不明な点が多い。検出面はアカホヤ火山灰層で、検出面からの深さ0.13mを測るが、かなり浅く、西側ではつきりしない。時期は7世紀前半頃のもと推定される。

出土遺物：遺物は竪穴住居跡から土師器壺等が出土した。1・2はSA1から出土したもので、1は床面に張り付いて、2は一括である。1は口縁部が短く、直口気味に立ち上がった壺で、口径0.22mを測る。調整は全体的に粗く、表面は右下斜め方向及び横方向の工具ナデで仕上げられているが、裏面は風化著しく不明である。胎土は非常に粗く、1~5mm前後の粒子（小石）を多量に含んでいる。2は若干外反した壺の口縁部で、両面横方向の工具ナデで仕上げられ、胎土は細かい。

1-17・18地点：17・18地点から検出した堅穴住居跡は、カマドを有するタイプのものと思われるが、昨年度I区とした伝承地の「無戸室の跡」や「児湯の池」周辺でも同タイプのものを検出しており、同時期にはかなり広範囲に集落が存在していたものと想定される。

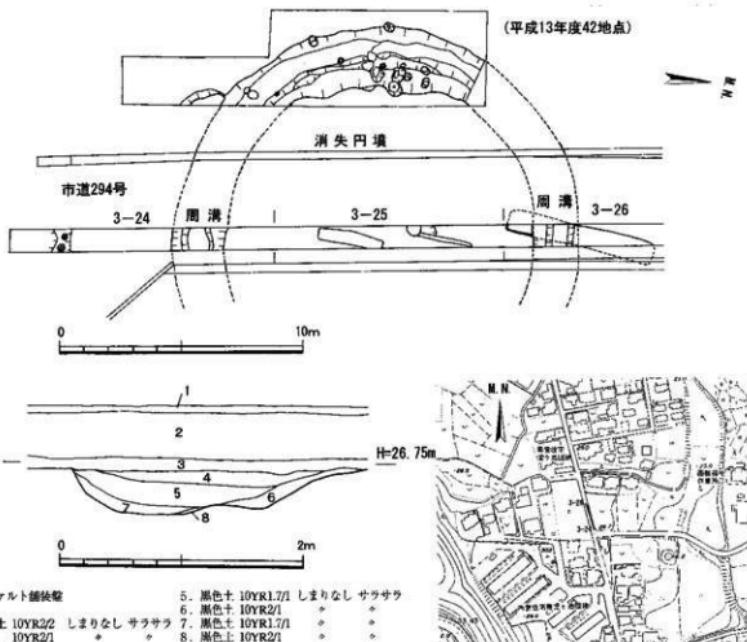
Fig. 9 3-24~26地点造構分布図・土層図 (S=1/200, 1/400)

3-24~26地点：平成13年度の区画整理事業に伴う確認調査（42地点）で消失円墳の周溝を確認したところの東側で、今回の調査でもその消失円墳の北側（26地点）及び南側（24地点）周溝を検出することができた。この調査成果を基に復元すると、墳丘径12.50m、周溝を含めると約16.70mの円墳となる。周溝幅2.20m、深さ0.49mを測る。遺物は全く出土していないが、平成13年度の調査で、周溝から土師器甕1点と数点の土師器片が出土しており、これらから堂ヶ嶋第2遺跡の年代と同時期（古墳時代終末期）に比定されている。

3区：3区の調査で特に注目されるのは、24・25地点から検出した消失円墳の周溝である。平成13年度の区画整理事業に伴い調査（42地点）した際にすでに確認しているが、今回の調査でもそれが確実に特定できたことは大きな成果である。また、時期的には、堂ヶ嶋第2遺跡と同時期の古墳と思われ、同遺跡から続く円墳群や地下式横穴墓群等の存在が想定されることから注目される遺構である。

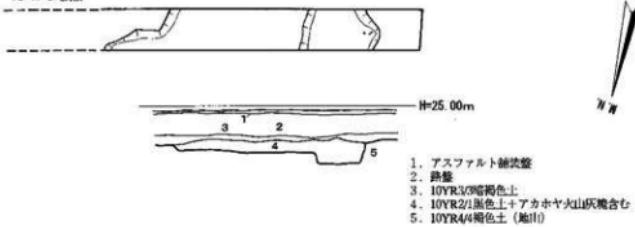
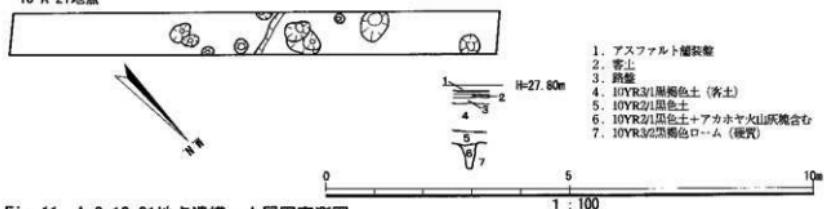
Fig. 11 18-A-3-12-21地点遺構・土層図実測図

A-2～3地点: 2地点では地形が削平されており、遺構はなかった。3地点では17年度の調査で堅穴住居跡など多くの遺構を検出した市道283号との交差地点で、堅穴住居跡の可能性がある掘方を検出した。二次加熱を受けた甕が出土した。器形・胎土・器面調整法など在地の甕と異なり、搬入品の可能性が高い。掘方の深さは約30cmである。

A-12～29地点: A-6地点との交差点から右折し、北に向かう。12地点は堅穴住居の可能性のある焼土と土師器を含む掘方をはじめ、埋土に須恵器が混入する柱穴と考えられるピット、溝状遺構などを検出し、遺構密度が高くなる。遺構は現地表面から約80cmで検出できる。特にS P5からは須恵器碗の蓋が出土した。径約40cm、深さ約50cmを測る。

A-3地点で検出した堅穴住居跡から出土した土師器・甕は8世紀後半、A-12地点で8世紀前葉の須恵器を伴う柱穴と考えられるピットなど奈良時代の遺構も散見できる。

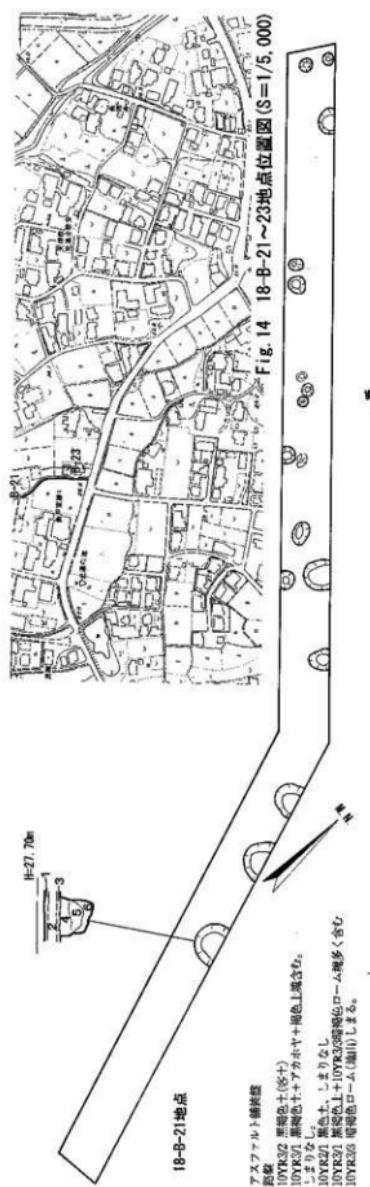
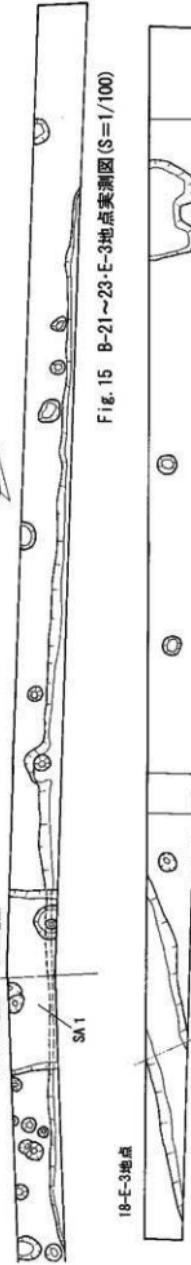
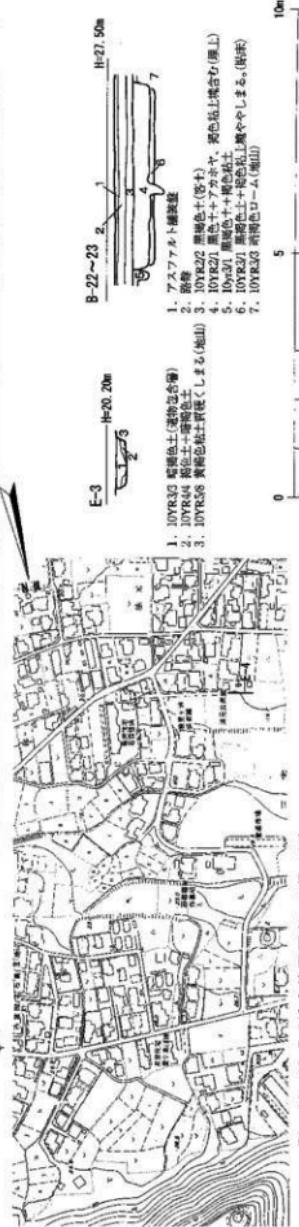
Fig. 17 18-B-22~23SA-E-3地点SE 1 土層図

21～23地点にかけて、非常に遺構密度が高い。ピット群と土坑、溝状遺構、竪穴住居跡などが検出された。22地点から23地点にかけて検出された掘方は竪穴住居跡と推測され、貼り床が施される。幅約4m、深さ20cmを測る。弥生時代後期前半にあたる。溝やピットには平安時代のものがあるが、その中に弥生時代の遺構が検出された点は注目できる。遺構検出面は浅く、約20cmである。

3～4地点では南北に軸を取る溝状遺構を2条確認し、他にピット、土坑を検出した。特に3地点で検出した溝状遺構は幅1m、深さ20cmを測り、削平状況を考えるとかなりしっかりした掘方である。溝状遺構埋土内からの出土遺物は土師器碗の破片や瓦の破片が含まれることから平安時代で、日向国府跡と併行する時期である。

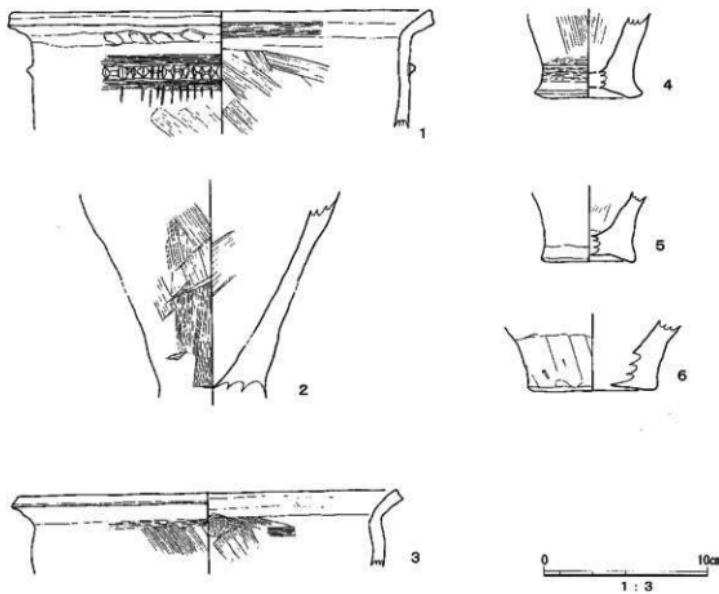
Fig. 18 18-B-22～23地点出土遺物実測図 (S=1/3)

出土遺物: B区で注目される出土遺物は弥生時代の土器である。1～2・4・5はB-21地点で出土した在地系甕の口縁～胸部の破片である。口径25.6cm、頸部径23.6cmを測る。口縁は「く」の字に屈曲し、頸部下に刻目突帯を付す。突帯下には刻目を施した際に付いた調整痕が残る。外面は単位のあるタテナデ、内面はハケで仕上げられる。胎土は緻密でやや粗い砂粒や褐色粒、石英、長石、雲母を含む。4はSC1から出土した甕の底部破片で、底径6.6cmを測る。5はSP12から出土した甕の底部破片で、底径5.8cmを測る。

3と6はB-22～23地点にかけて検出したSA1から出土したもので、3は甕の口縁部破片で、口径23.2cm、頸部径21.2cmを測る。外面には炭化物が付着し、タテハケが施される。内面もハケで仕上げら

れる。胎土は緻密で褐色粒・褐灰色粒を多く含む。6は壺か甕の底部破片と考えられ、底径8.0cmを測る。厚手の底部で大型の壺であろう。

は堅穴住居跡と考えられる遺構や土坑から弥生土器の在地系壺破片が出土する。時期は弥生後期前半にあたる。

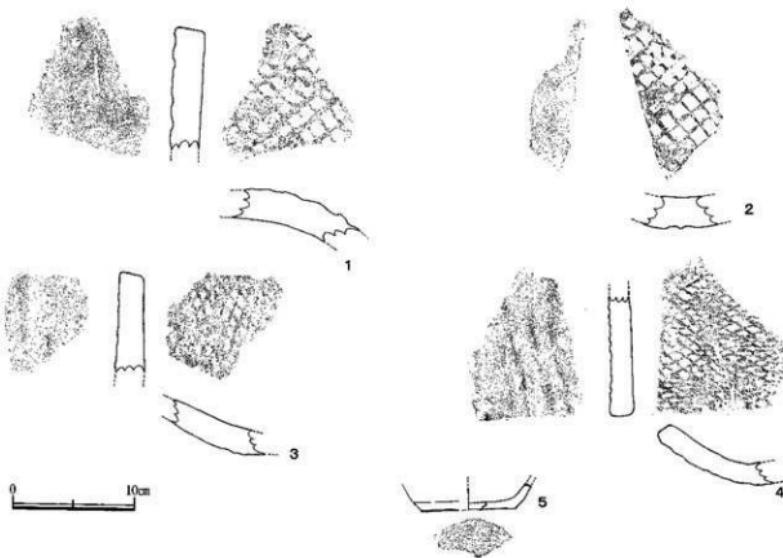
Fig. 19 D-4地点出土遺物実測図 (s=1/4)

出土遺物：遺物は土師器・須恵器・磁器・陶器・古瓦片等が出土している。特に古瓦は4地点に集中している。凸面の叩きには格子目叩きと縄目叩きがあるが、圧倒的に格子目叩きが多い。格子目叩きも正格子目叩きと斜格子目叩きがあり、さらに、その格子目が大きいものと小さいものに細分される。1・2は凸面が正格子目叩きの平瓦で、凹面はタテ及びナナメ方向の叩き板によるナデ調整が施されている。3・4は凸面が斜格子目叩きの平瓦で、凹面は3がヨコ方向の叩き板によるナデ調整で布目を残し、4はタテ方向の叩き板によるナデ調整が施されている。5は土師器壺で、糸切り底である。両面回転ヨコナデ調整が施されている。

D区：D区は、都萬神社の北側に位置した市道310号である。周辺には県教育委員会によって調査された上妻遺跡A区、西都市教育委員会によって調査した上妻遺跡Ⅰ地点が所在している。上妻遺跡A区からは豊後国の金剛宝戒寺と同范の単弁八葉蓮華文軒丸瓦、斜格子叩きの平瓦等が出土し、上妻遺跡Ⅰ地点からは地表下0.20m程に版築ではないかと思われ非常に硬い層を検出し、肥後系の複弁12葉蓮華文軒丸瓦が出土した。このことから、官衙か白鳳期の氏寺の存在が想定されており、注意して調査したが、残念ながら全体的にかなり削平を受けているようで、関連した遺構は検出することができなかつた。しかし、一括としてではあるが多くの古瓦が出土したこと、また、その古瓦がこれまで同様、格子目叩きが主体を成しており、寺崎遺跡（国指定史跡「日向國府跡」周辺）とは様相を異にしていること（縄目叩きが主体）が再認識されたことは大きな成果である。

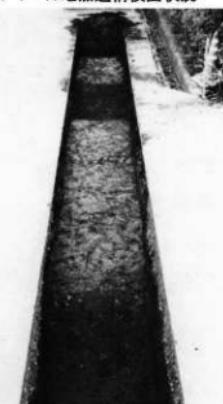
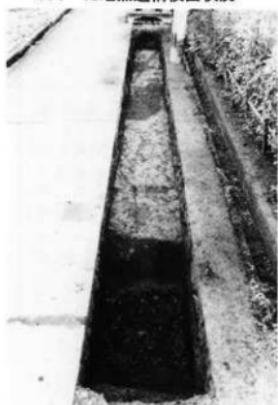
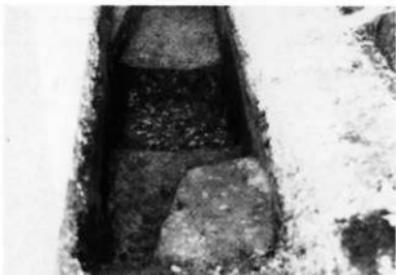
6. 3-24地点消失円墳周溝
掘削前状況

7. 3-24消失円墳周溝検出状況

8. 3-26地点消失円墳周溝検出状況
