西都市埋蔵文化財発掘調査報告書第63集

都於郡城跡発掘調査概要報告書XI

都於郡城跡

宮崎県西都市教育委員会

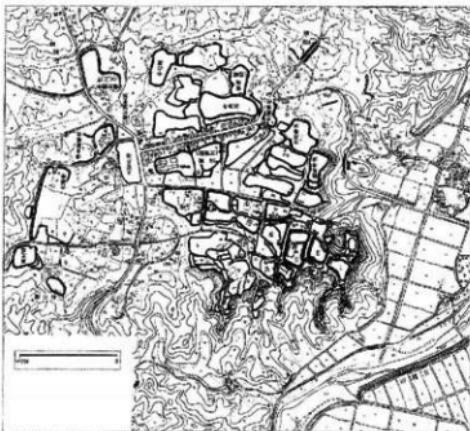
Fig. 1 都於郡城縦張り図 宮崎県中近世館跡緊急分布調査報告書より転載
(八巻孝夫原図作成)

都於郡城跡の主体部は、「本丸跡」・「二ノ丸跡」・「三ノ丸跡」・「西ノ城跡」・「奥ノ城跡」の5つの曲輪からなっており、通常は「五城郭」と称しているが、遠くから見た様が舟が浮いているように見えることから別名「浮舟城」とも呼ばれている。その範囲は、南北約260m・東西約400mにも及んでいる。また、主要曲輪の外側周辺には、「東ノ城」「向ノ城」「南ノ城」「日隱城」などの出城跡や大用寺・岳惣寺・一乘院などの寺院跡が分布している。

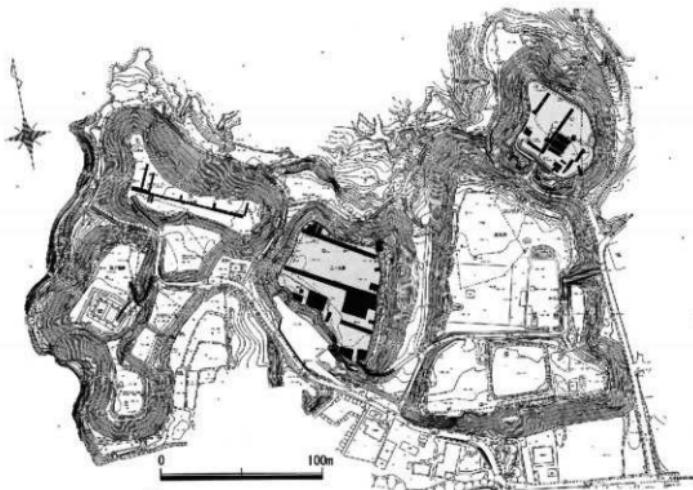
Fig. 3 都於郡城跡現況及びトレンチ配置図(平成13~22年度)(1/3,000)

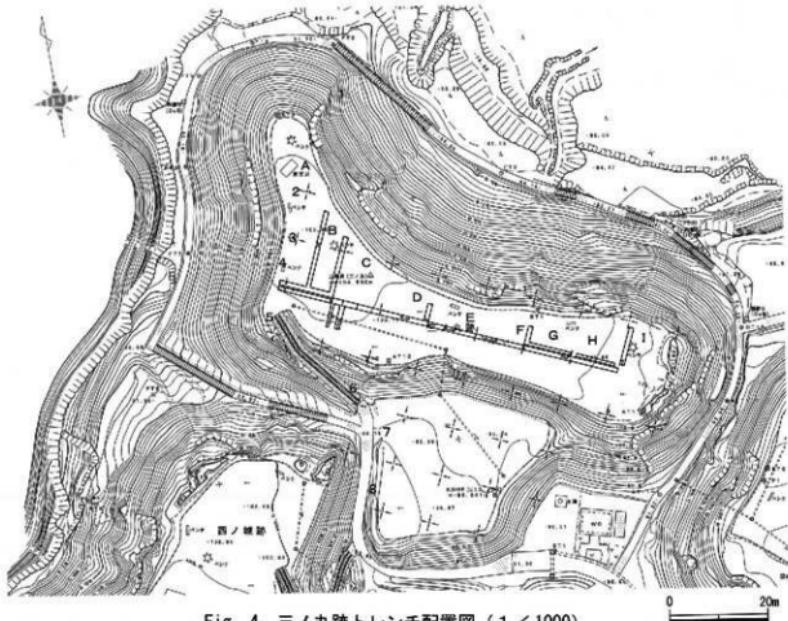
Fig. 4 三ノ丸跡トレンチ配置図(1/1000)

ト)、その東西方に幅 1.0 m のトレーニングを設定した。そして、南北については、方眼グリッドを基に、20 m 間隔に幅 1.0 m のトレーニングを設定した。

この三ノ丸跡は、二ノ丸跡の西側に位置する曲輪で、平面的には東西約 84.0 m・南北約 20.0 m の東西に細長く、北西部が舌状に張り出した「L」字状を呈している。東端部に幅約 3.8 ~ 4.3 m・高さ約 0.5 m・長さ約 20.0 m の低い土塁を有している。以前には、この土塁の西約 10.0 m のところにも低い土塁が遺存していたが、現在は確認できない。

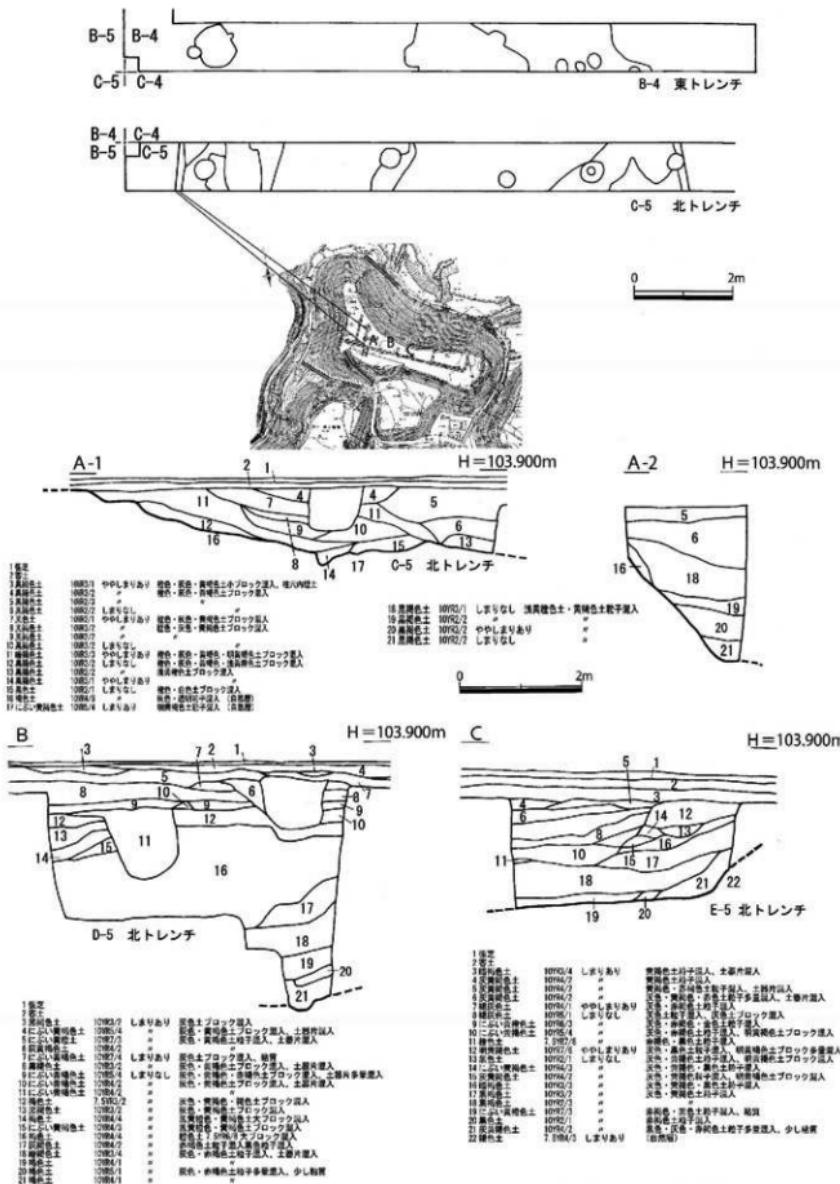
Fig. 5 B-4 東・C-5 北トレント平面図 (1/100)、C-5-D-5-E-5 北トレント土層図 (1/40)

都於郡城跡のこれまで実施した曲輪の基本土層は、第 1・2 層が客土、第 3 層がアカホヤ火山灰層、第 4 層が黒褐色土 (7.5YR2/2)、第 5 層が褐色土 (7.5YR3/4)、第 6 層が黒褐色で粒子の粗いブロックを多量に含んだ褐色土 (7.5YR4/4)、第 7 層が黒褐色で粒子の粗いブロックを多量に含んだ明褐色土 (7.5YR5/6) であるが、三ノ丸跡では東側及び西側は第 5 層以下が遺存し、東西に細長い中央部では、地表下 2.02 m のところが地盤となっている。このことから、三ノ丸跡は、元々は小高かった東側及び西側を削平し、その中央部を盛土することにより現状の平坦な地形になっているものと思われる。

この中で、C-5 北トレーニングからは約 1,400 点もの土師器が出土している。これらは、遺構内ではなく、地表下 0.35 m (Fig. 5 第 11 層) と 1.50 m (Fig. 5 第 20・21 層) の十層内に集中している。上層の第 11 層のものは小片で、土器表面も摩耗している。器形的には、ほとんどが壺で、ヘラ切り底であるが、わずかに 1 点糸切り底のものがある。下層の第 20・21 層のものは、上層のものと同じく、ほとんどが壺で、ヘラ切り底であるが、1 点完形に近いものが出土している。また、この土師器に含まれて、わずかであるが纏文土器等も出土している。

一方、この三ノ丸跡が、かなり造成され、現状の平坦な地形になっていることが確認できた。東西に地盤を追っていくと、B-5グリットでは0.09mなのにに対し、C-5グリットから下がり始め、D-5グリットでは2.02mと最も深く、E-5グリットでは1.10mとなっている。さらに、G-5グリットでは0.40mと浅くなってしまい、つまり、東西にあった小高い山を削平して、その間に盛土して、東西に細長い平坦な地形を造り出していることが判明した。この地形の造形は、本丸跡や大規模ではないが奥ノ城跡等でも確認している。

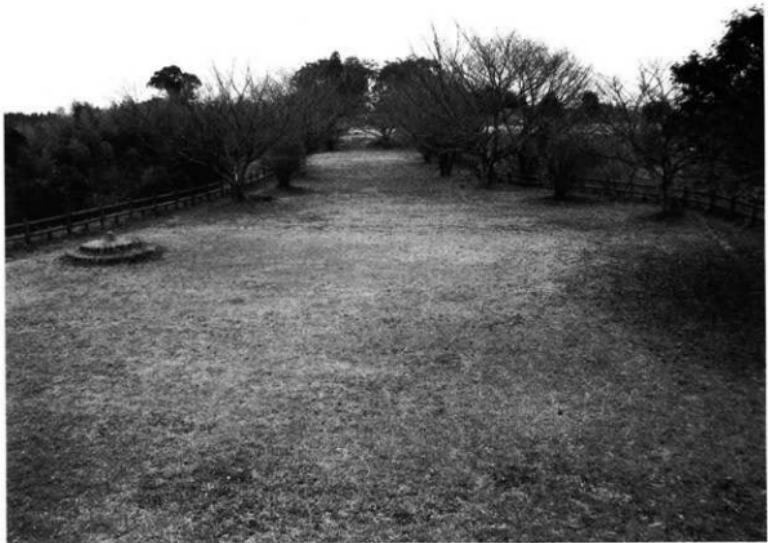
2. 三の丸跡掘消前状況（西より）

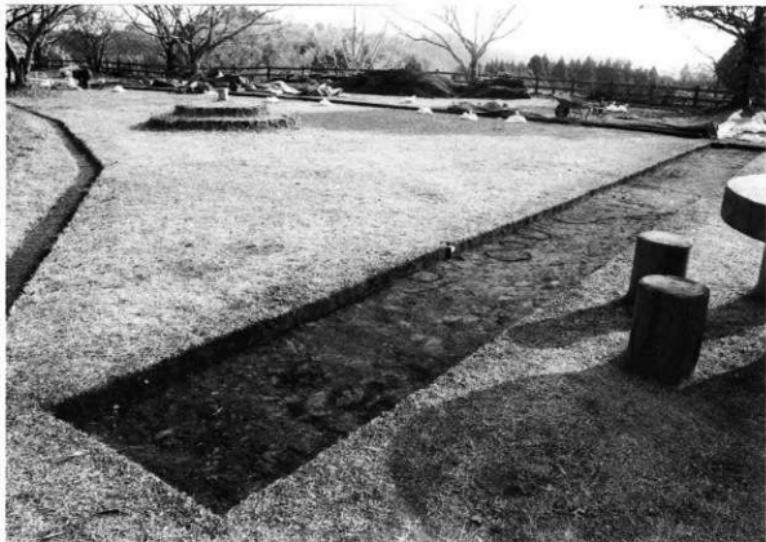
3. B-3・4 西トレンチ遺構検出状況

各グリッドの各トレーニングから検出しているが、これまでの二ノ丸跡や奥ノ城跡とは違い、圧倒的に少ない。ほとんどが円形で、規模的には径 0.20 m の小さいものから、径 0.50 m のものまで様々である。中には、灰色粘質土の柱痕が遺存しているものも含まれている。また、方形状のものがあるが、わずか 1 個 (B-4 西トレーニング) で、規模的には長軸 0.90 m、短軸 0.70 m を測る。

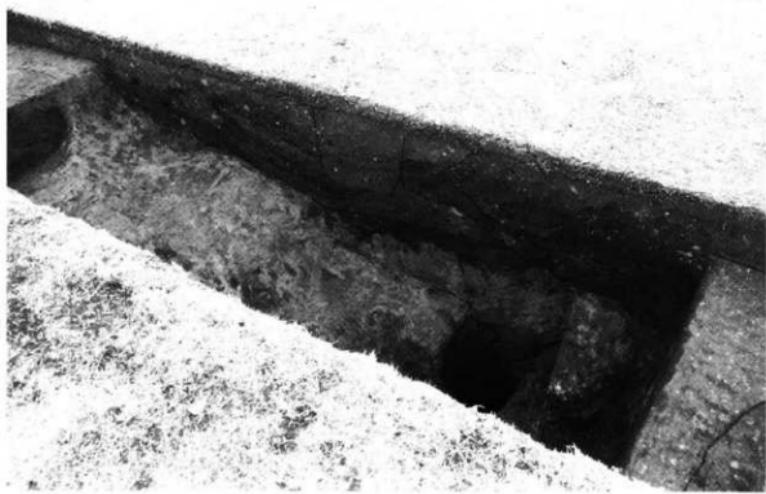
4. C-5 北トレンチ土層検出状況

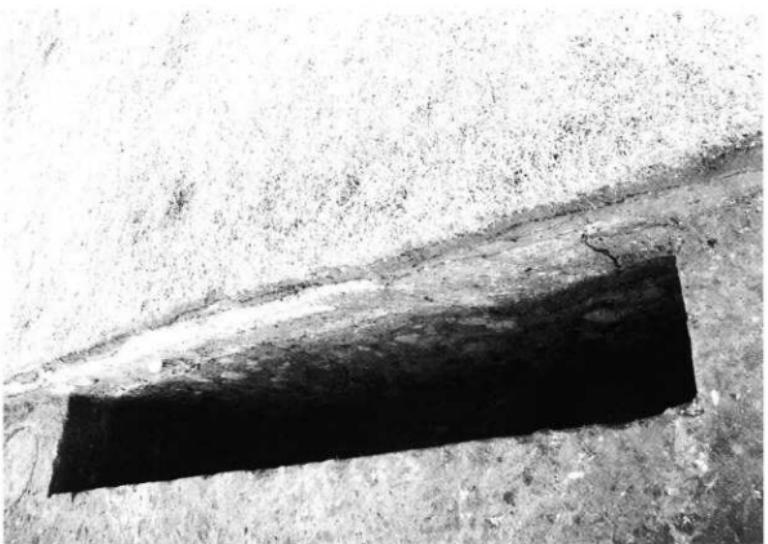
5. D-5北トレンチ土層検出状況

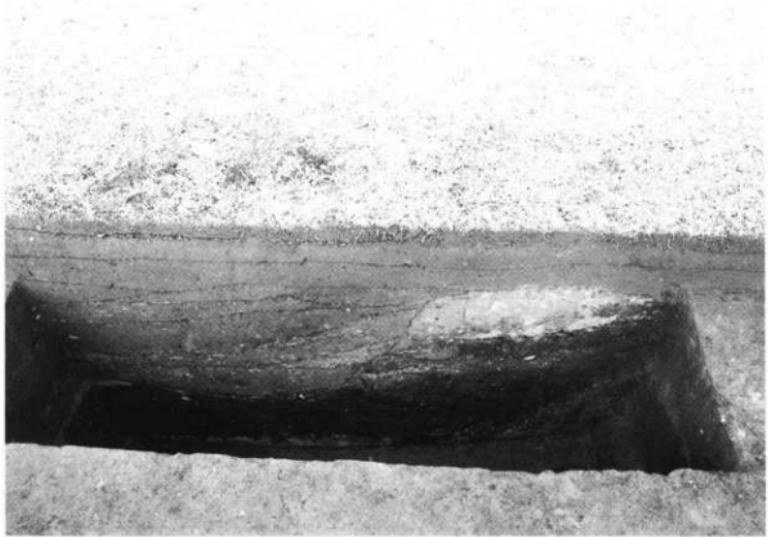
6. E-5北トレンチ土層検出状況
