地蔵清水戸跡

発掘調査報告書

1992・3
松本市教育委員会

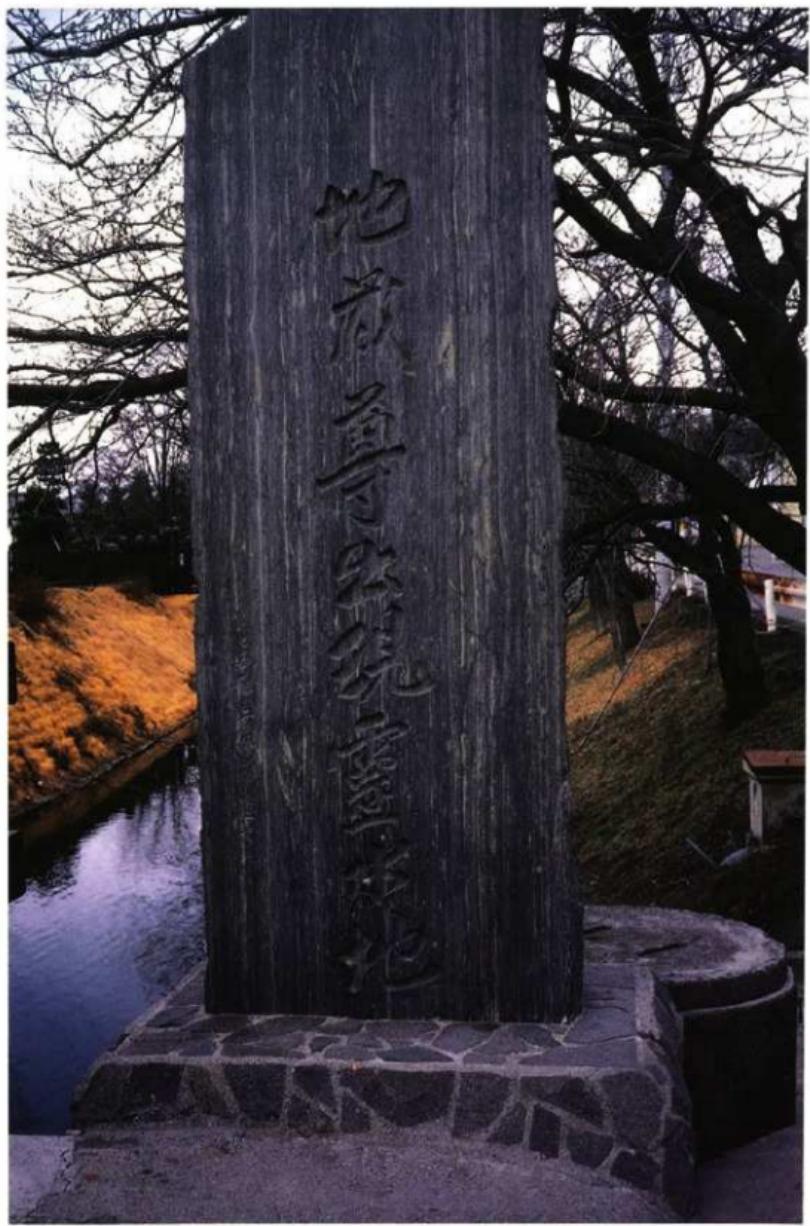
図版1 「地蔵清水ノ井戸」と「地蔵尊出現靈水地」の碑

史跡松本城の二の丸東北隅にある所謂「地蔵清水ノ井戸」は、北及び東外堀の入隅部を一部削平したコーナーにあり、円形平面のコンクリート井筒の上にコンクリート製の蓋を置き、井筒低部のパイプ（鉄）から堰へ水を落とす構造になっている。水源は、少し離れた「井戸」東側の地蔵清水通り（市道1064号線）地下と推定されるが、最近は湧水量が減り、季節によって水が涸れることが多くなった。また、東脇には井戸の由来を記した「地蔵尊出現靈水地」の碑も建っている。

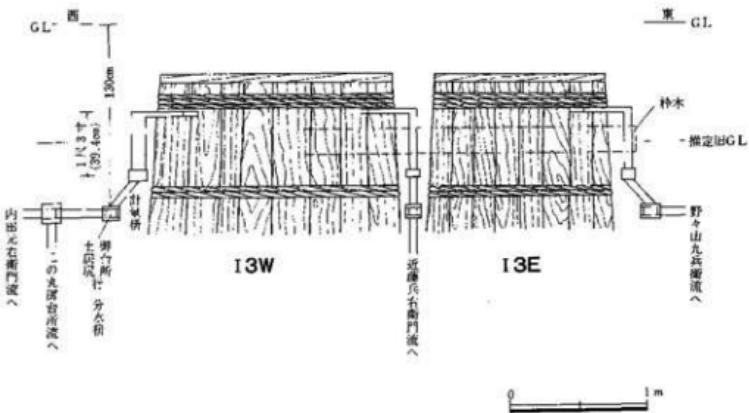
第10図 井戸復原模式図

（解）第10回復原模式図は幕末4年井戸分水完成図を参考に推定したものである

そこですぐ知りたくなるのは、当時の地表面の位置（G L）である。調査による資料と嘉永4年の「信州松本地蔵清水井戸分水之図」を参考にして、かなり大胆に推定したもののが第5図である。現在の地表面の下85cmを当時の G L とみると、木製井側はそれより約42cm立ち上がることになる。この数値は、「地蔵清水井戸分水之図」所載の完成銅桶の豎管が1尺3寸（約40cm）あり、計量枠が地下20cmと仮定したことによる。また分水枠を地下45cmとすると、それは現在の地表面より約130cm下となり、昨年5月水道工事の際検出した木管の深さと同じになる。

り、I 3 E の東側にも別の角材 (K 2) があって K 1 に載っている。また I 3 E と I 3 W の北側にも、K 1 同様の角材 (K 3) が石組みの奥に観察された。K 1、K 2 はクリ材で手斧仕上げのしっかりした角材 (K 1 の木口は 21×19cm, K 2 の木口は 21×13cm) であり、これに K 3 を加えて考察すると、これらは I 3 E、I 3 W を囲む枠木をなし、これにもし西側にも同様の角材があれば、井戸に伴う建造物 (覆屋か) の七台と見られなくもない。とすれば断定はできないが、この角材の位置 (深さ) が当時の G L とみることができる。下端が 91cm であるから、その中央は先の推定 G L (地表下 85cm) とほぼ一致する。

イ。I 3 E に接してすぐ南側に検出された平板 2 枚は厚さ 4cm のクリ材で、2 枚で半月形となっている。深さは地表下 105cm にあり、井側横の踏み板とするには少し低いかも知れないが、搅乱による混入とはみえないから、G L から 1 段 (約 20cm) オリテ、井側横に敷いた平板と考えたらどうだろうか。ちょうど嘉永 4 年の「分水図」による仮定計量枠の位置 (高さ) に当たる。

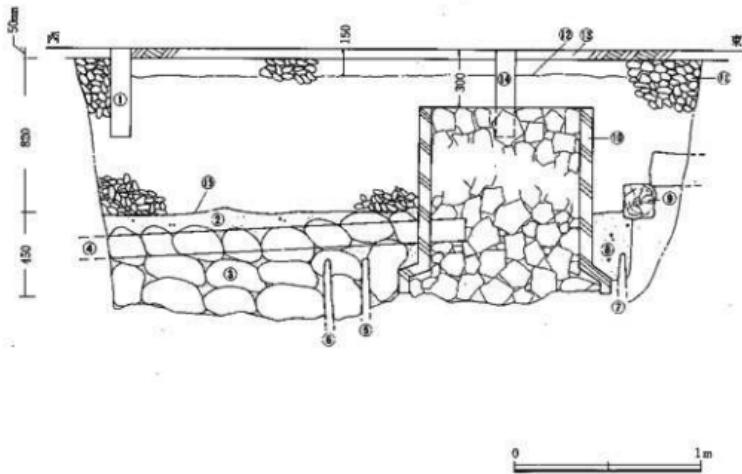
第11図 埋戻し断面図（模式図）

番号	名 称	番号	名 称
①	標識柱(井側の中心)	⑨	角材
②	砂埋戻し	⑩	コンクリート井筒(12)
③	土のう	⑪	碎石埋戻し
④	石綿セメント管	⑫	ビニールシート
⑤	木製井筒(I3E)	⑬	アスファルト舗装
⑥	木製井側(I3W)	⑭	標識柱(井側の中心)
⑦	木製井側(I3E)	⑮	ビニールシート
⑧	砂埋戻し

- 地下水位は地表下103cm
- 埋め戻し作業を行う。
- 造構保護のため、調査区全体に底部から約45~50cmの高さまで土のうを敷き詰める（約3段）。
- 土のうの上に砂を約10cm敷き、その上にビニール・シートをかけ造構を保護する。コンクリート井筒の中へは、中襯・コンクリート碎塊を詰める。
- ビニール・シートの上約70cmは碎石で埋め戻し、ランマーで転圧する。
その間、木製井側の中心の位置に標示杭として「松本市境界柱」（長さ42cm）を立ておく（2本）。
- 碎石の上にさらにビニール・シートを敷き、また8cmの厚さに碎石を入れ転圧する。
- 5cmのアスファルト舗装を施す。標示杭の高さは地表面と同じ。
- 横断歩道用のゼブラゾーンを施し、埋め戻しを完了する（埋め戻し横断図）。

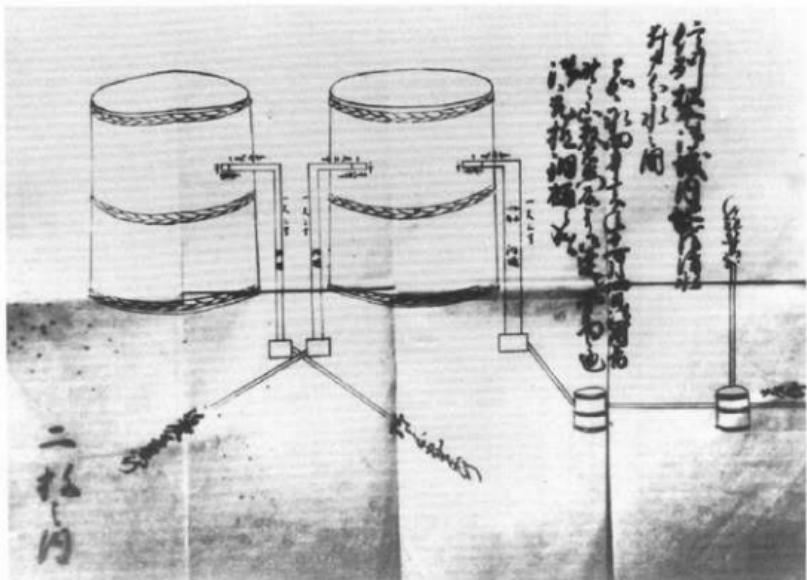
図版4 「信州松本御城内地蔵清水井戸分水之図」 嘉永4年

嘉永4年の「井戸分水之図」は、この井戸から侍屋敷へ通水する水量を定め、井戸の口や樋の大きさなどを改修する工事に関するものである。図面は2枚で、1枚は改修前の現状図で他の1枚は完成図である。2枚とも地上に竹籠を巻いた樋状の井筒が東西に二つ並び、改修前では西側井筒から樋が出て三方面の侍屋敷へ水を流し、改修後は東西両方の井筒から三方面へ分水するようになっている。当初東側井筒から流出する水は「捨水」となっている。これは井戸端で使う水のことであろう。改修後はこれがなくなり、両方の井筒とも侍屋敷への水源に改められている。通水用の需要が増えたためであろうか。また、分水中最も通水量の多い土井尻行きのものは、途中に分水枠を設けて一つは内田元右衛門流し行き、他の一つは二の丸御台所流し行きに分けている。昭和54年の二の丸御殿跡発掘調査の時検出した御殿内の二つの井戸が、底のある溜井(貯水用)であったから、付近に水源となる湧井が探索され、その一つがこの「地蔵清水ノ井戸」と考えられた。この井戸は、おそらく嘉永年代以降は専ら城内の源泉として用いられたのであろう。

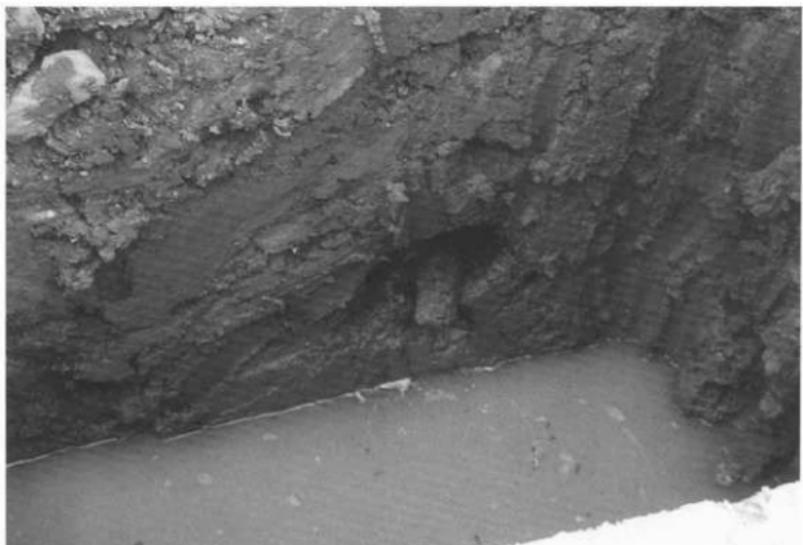
図版7 水道工事で検出した木管 東側地表下130cm（平成2.5.11）

調査区を選定するに当っては、「地蔵清水ノ井戸」が記載されている各種絵図のうち最も精度の高い「享保13年秋改松本城下ノ図」によるほか、現地付近の水道工事の際検出した(平2・5・11)木管の位置と方向及び外堀の東北入隅部に残るコンクリート井筒への導水管パイプの方向とを勘案するほか(第4図)、現地の激しい交通事情を考慮して約13.5m²(東西4.5×南北3m)の調査区を決定した。5月に検出した木管がその周囲に厚い粘土を伴つていて深さが地表から約1.3mであったから、これを掘削の深さに想定した。

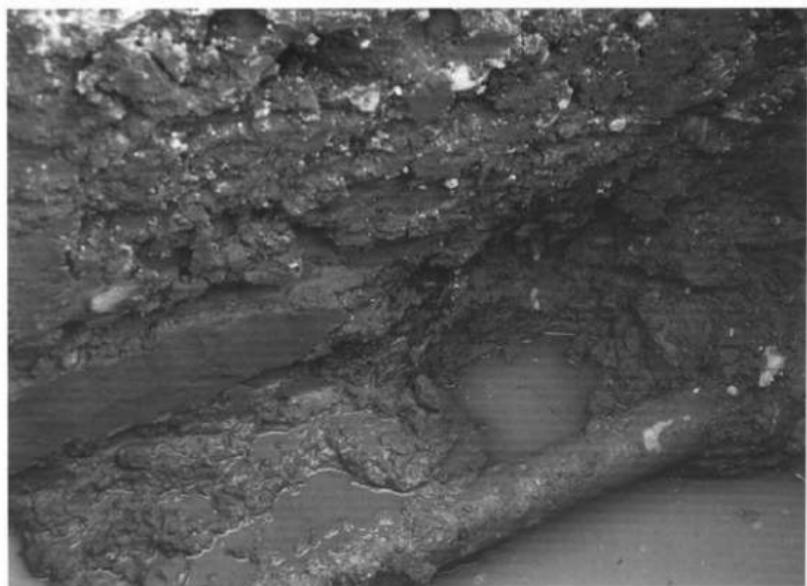
図版8 水道工事で検出した木管 西側地表下130cm (平成2.5.11)

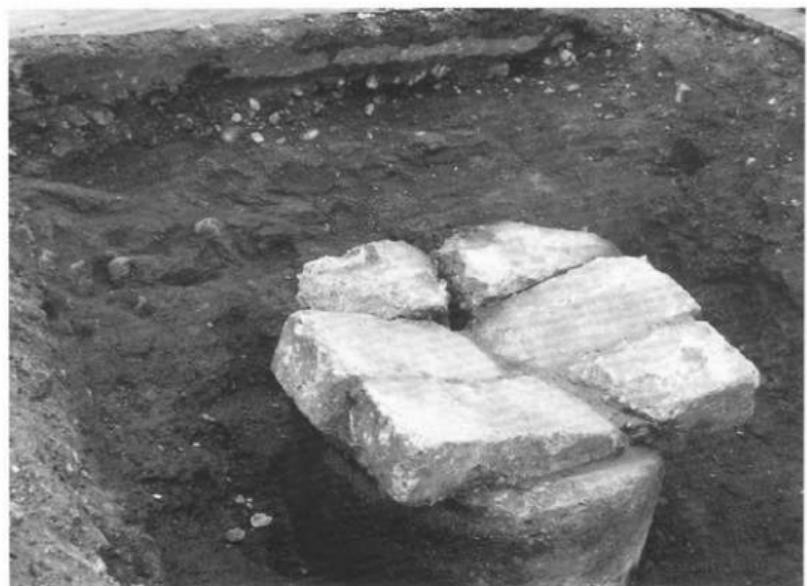
図版9 コンクリート井筒 (12) とその上の角柱3本 (平成3.3.8)

- 調査・作業者 住田 正、中川治雄、田中敏和、熊谷康治、塩入正夫、宮村幸雄、作業員 2 人
- アスファルトを剥ぎ、その下の整地層（碎石）を掘削する。
- PM 2 : 20頃、調査区東寄りの場所で、地表から20cm位下にコンクリート角柱 3 本が現れ、その下からコンクリート井筒（I 2）を検出する。
- I 2 の周囲（中程度の川原石）及び調査区全体を、およそ20cmずつ 3 回掘り下げ除土を進める。地表から70~75cm分を掘り下げるごとに形をした I 2 の井筒が次第に現れるとともに、井筒東側と南側に横木（桟木か）があり、その外側には粘土が厚く施してあるのが観察される。
- この日 AM11:30頃、井戸の位置に関する新しい情報が寄せられる。
- 情報提供者 松本市塩倉 太田義国さん Tel.35-0676 (元松本市土木課勤務 昭和31年に地蔵清水町の道路舗装工事を担当した)
- 情報内容
- ア. 昭和31年の道路舗装工事の時、井戸を発見しこれを埋めた覚えがある。
- イ. 場所は現在の調査区より約1.5m程南である。
- ウ. 道路中央に直径約1.5m位の井戸側（木製）があり、竹籠がはまっていた。
- エ. 大きな石を投入して井戸を埋め、その上を舗装した。
- 情報の扱い
- 太田情報はかなり信頼性が高いと判断、太田さんが持っているという「野帳」を見せてもらった上、調査区を南へ1.5m拡げることを考慮する。

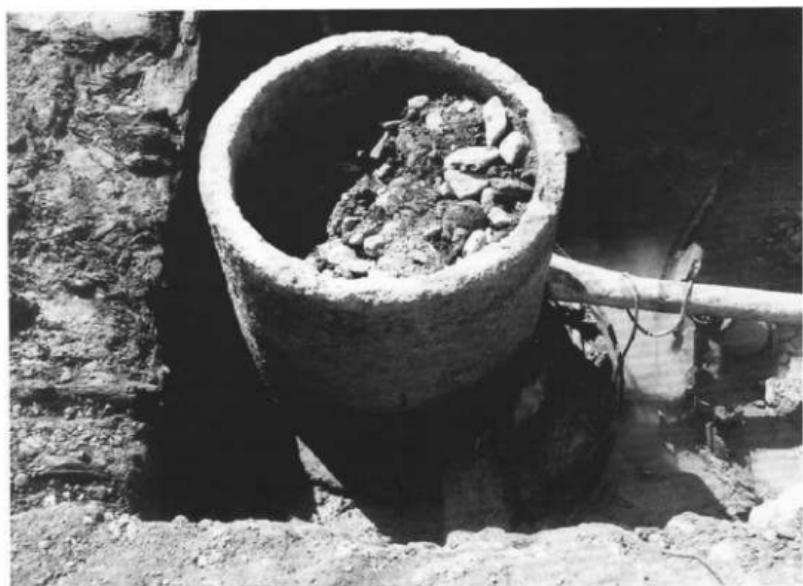
図版11 木製井側(13E)に載るコンクリート井筒(12) (平成3.3.8)

I 2はソケット付きコンクリート管を壁に使って井筒とし、I 3 Eの上に据えられている。その外径は筒部90cm、底のソケット部110cm、高さはソケット部まで含めると100cm(筒部のみでは83cm)、縁の厚さは6.5~7cmである。型枠流し込み製のため正円をなさない。

下の井側に嵌めこむように据えた置き方と、井筒下部に石綿コンクリート管(直径10.5cm)を嵌めて湧水を西へ流す構造とから見て、これはコンクリート井筒のI 2によって、I 3 Eを補修したものと考えられる。補修時にはなおこの位置(I 3 E)に湧水が充分にあり、「地蔵清水ノ井戸」として、その水源が保たれていたことが判る。そこでI 2に関して次の2点が解明したくなる。

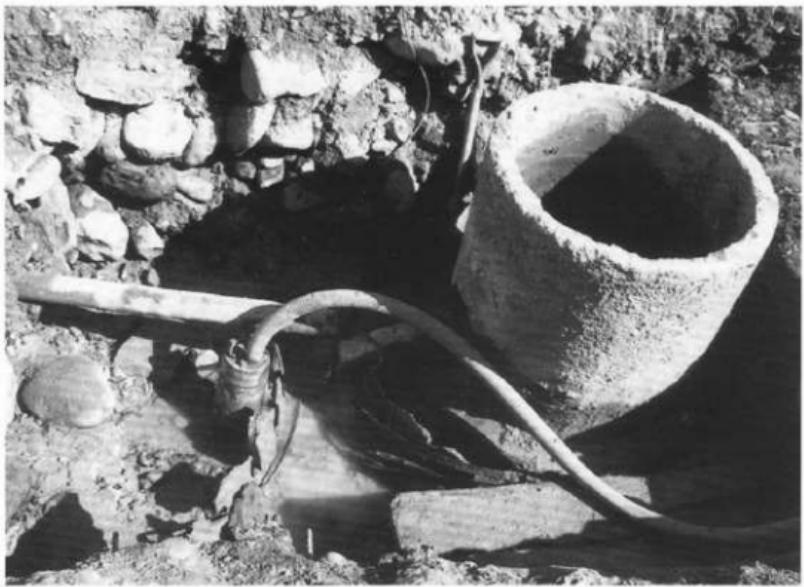
図版12 井筒（I2）と井側（I3E,I3W）の検出（平成3.3.9）

できる(I 3 W)。鉄錆が巻いてあるが上縁木部の腐蝕は甚しく、投入された石による欠損もある。井側の直径はおよそ170~180cmと推定され、I 3 Eより一まわり大きい。また I 3 E と I 3 W の外周は約40cm離れて並び、その間は粘土で溝されている。また両方の井側周囲も粘土で埋められ、井側内部には礫が詰っている。

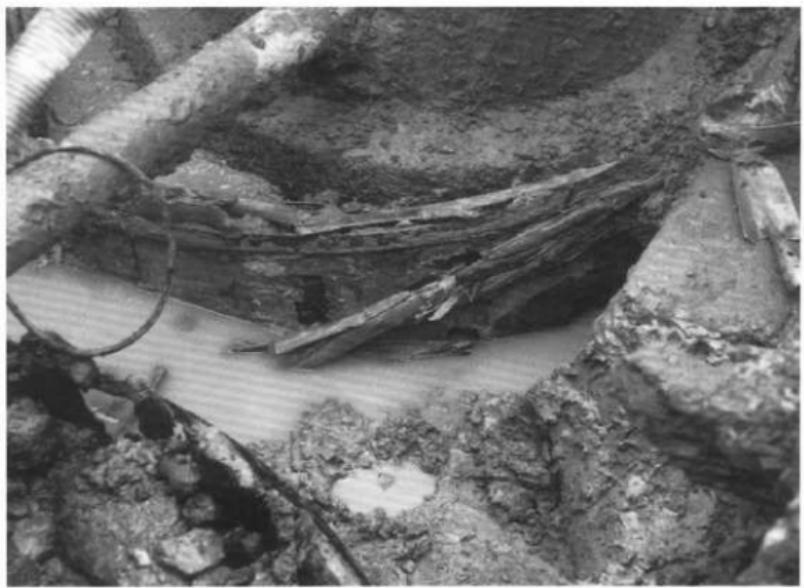
図版13 木製井側（I3E）の鉄箍と竹箍（平成3.3.9）

I 3 E と I 3 W の井側を巻いてある鉄箍は、巾26~28mmの薄いものである。比較的損傷が少なく、繋ぎ目は鉛でかしめてある。

I 3 E は I 2 の真下の位置にあり、桶状の木製井側が、I 2 のコンクリート井筒のソケット部を包む形で検出された。上縁部が櫛の目状の凹凸で円弧をなして並び、鉄と竹の籠が巻かれている。竹籠ははずれて損傷が大きいが、鉄籠は比較的残りが良い。井側上縁の位置は地表下106~117cmにあり、その直徑は132cm（東西径132.5cm、南北径131cm）である。井側の側板は腐蝕が進んで薄せて細くなり、木目と筋が浮き出て、サワラ材特有の筋目（紋様）を残している。そのため側板の厚さは不揃で2~5cmである。

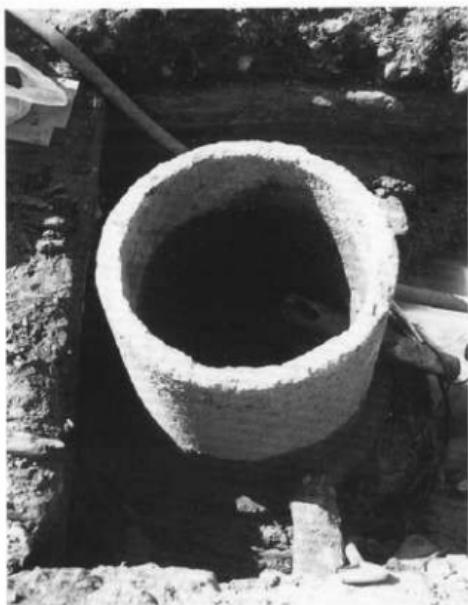
図版14 井側をとりまく東側と南側の角材 (平成3.3.9)

○ I 3 E の南側に観察された枠木は、I 3 W の南側へも長く伸びていることが分る。しかも途中には、先端が失われた短い横材が越で組みられているのが観察された。東西に長い枠木はかなりの大材で、幅は約21cm、厚さは約19cm、長さは360cm以上(西壁は調査区外)である。また、I 3 E 及び I 3 W の北側にも、南側の枠木に似た横材のあることが北壁土中や石組みの隙間に見えるが、調査区の安全勾配を保持するため充分に掘削することができない。

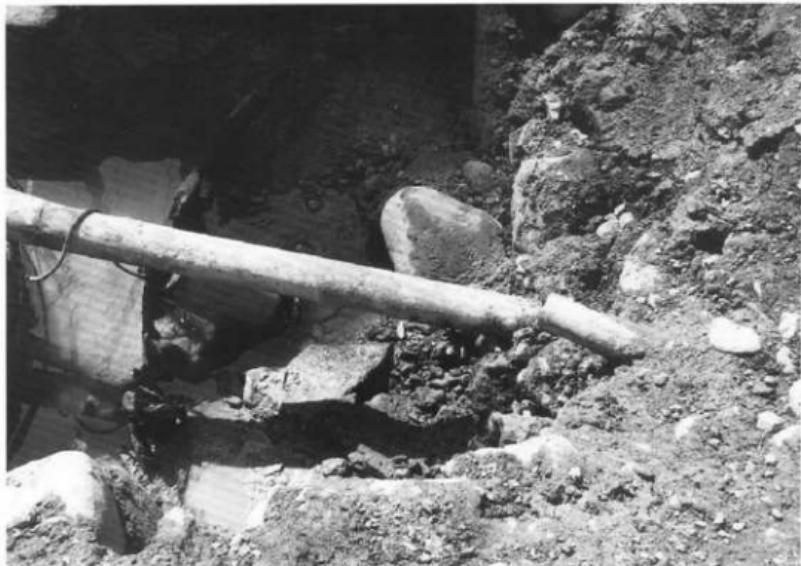
図版15 井筒から外壁へ向う長短の石綿管 (平成3.3.9)

短い石綿管（長さ75cm）東は地表下74cm、西は同76cm

長い石綿管（長さ165cm）東は地表下95cm、西は同103cm
