## キトラ古墳の予備調査

### はじめに

2001年3月の明日香村の調査にひき続き2001年12月6日、文化庁はキトラ古墳の予備調査を行った。当研究所は文化庁からの正式依頼を受け、これに協力した。

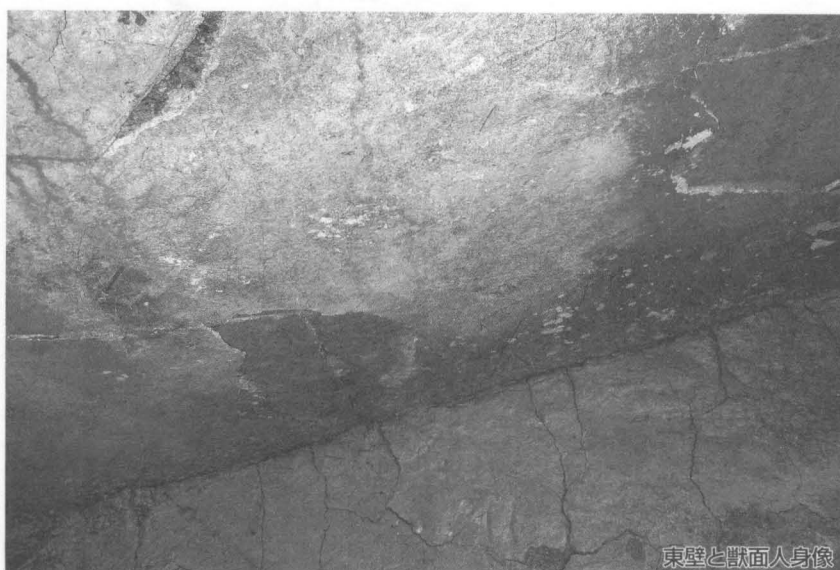
**東 壁** 人物像らしきものは、検討結果から獣面人身像とほぼ断定し、十二支の寅である可能性がある。漆喰の状態は、獣面人身像の下部に剥落のおそれがあるほか、壁面に大きな漆喰のズレを確認。青龍については、前回同様、鉄分の沈着により舌、前足、胸飾り以外の部分は確認できない。

東壁と獸面人身像

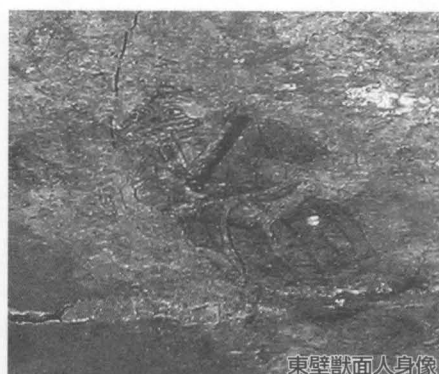
東壁獸面人身像

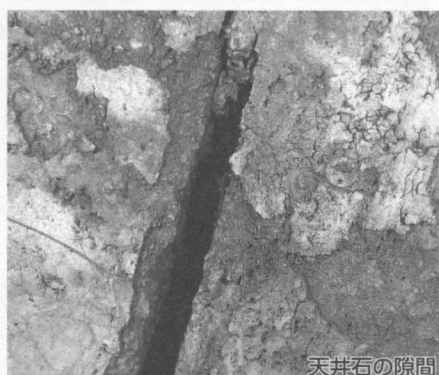
は剥落部分以外はグレーになっており、おそらく銀箔で表現されていたと思われる。漆喰の状態は非常に悪く、海綿状になっており、各所で剥落の危険性が高い。天井石のつなぎ目には1cm程度の隙間が空いており、そこに漆喰が充填されている。

天井石の隙間

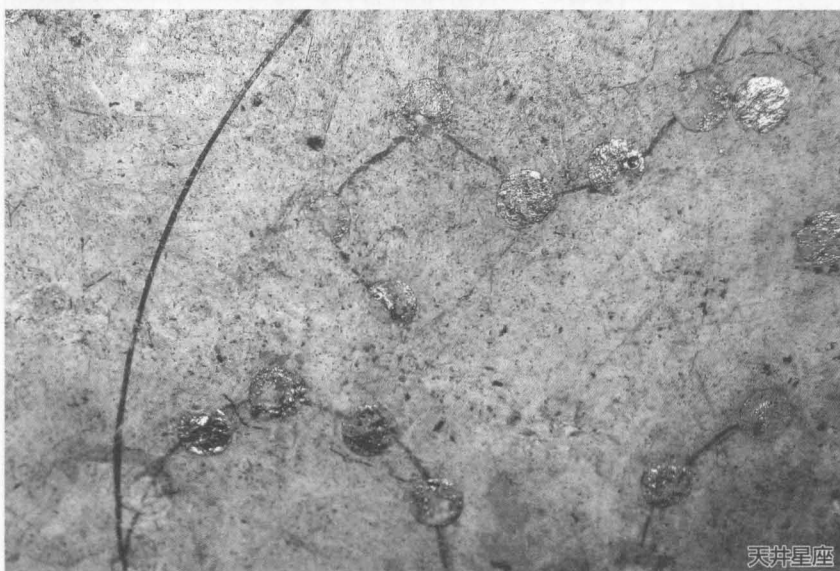
**天 井** 星は金箔であることを確認。日輪も金箔で表現しており、その中に黒色の図像らしきものを確認。月輪

天井星座

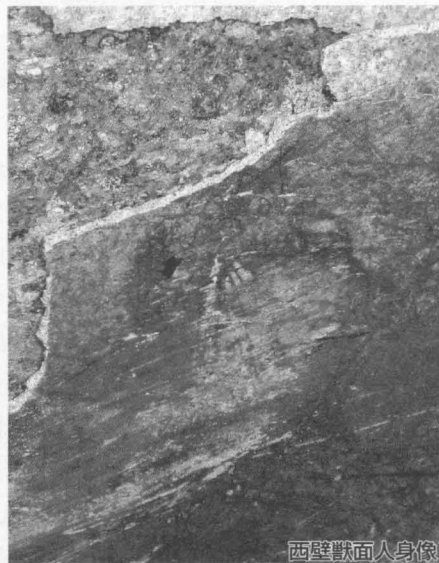
**西 壁** 白虎のほぼ正面からの画像が撮影できた。西壁奥の人物像らしき画像の部分撮影ができたが、顔部分は完全に剥落。漆喰の状態は白虎の頭部前方上が特にひどく、かなり浮き上がって剥落寸前である。西壁の木口部分には南壁をはめこむための削り込みらしき形跡がある。

西壁獸面人身像
