大極殿院の調査

- 第117次

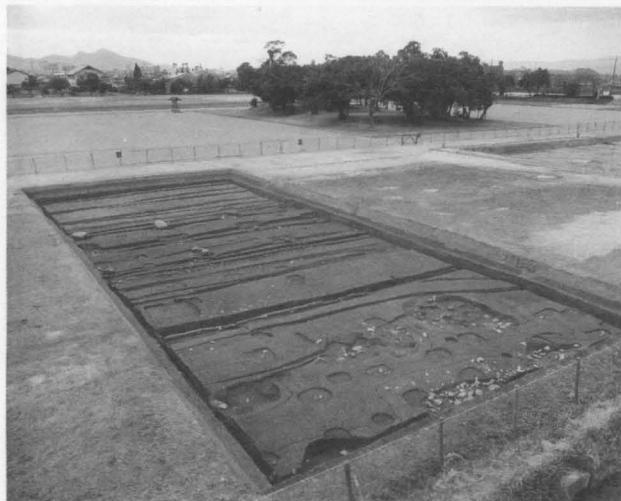
図66 南区全景（手前がSB530、南東から）

SB530 南区東端では、2次（1970年）・100次（1999年）調査で確認した東西棟大型礎石建物SB530の西北隅部を検出し、SB530が桁行9間、梁行4間の規模であることが確定した。礎石据付掘形は直径4m前後で、いずれも抜取穴をともなう。柱間総長は東西41.4m・南北18.4mで、これまで桁行・梁行ともに柱間寸法を4.6m（15.5尺）と理解してきたが、庇と身舎の掘形が近接していることか

ら、身舎を16尺等間、庇を14尺とみるのが妥当であろう。

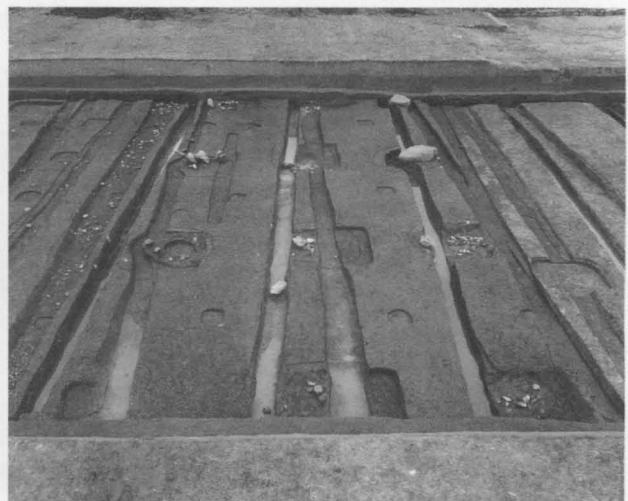
図67 大極殿院東回廊（北から）

大極殿院東回廊 南区中央では大極殿院東回廊を3間分検出し、合計12箇所で礎石据付掘形を確認した。回廊は複廊であり、西側柱筋にはほぼ原位置で礎石が2箇所残存している。回廊の柱間は桁行4.2m（14尺）、梁行3.0m（10尺）で朝堂院回廊と同規模である。雨落溝は側柱筋の約2m外側に位置する。幅50~90cm、深さ約30cmで、石組み等の痕跡はなく、現状では素掘溝と考えている。西側柱筋と西雨落溝の間では回廊基壇外装の据付もしくは抜取りとなる幅約30cmの溝を検出した。

回廊基壇上面で検出した足場穴は直径が35~40cm。桁行・梁行柱間のほぼ中央に位置し、規則的にならぶ。東雨落溝内でも検出したが、西雨落溝内では未検出。建設時のものか、解体時のものかは明確ではない。
