興福寺一乗院跡の調査

－第330次

今回の発掘調査は、奈良地方・家庭・簡易裁判所の庁舎建て替えにともなう事前調査である。調査地は奈良市登大路町にあり、平城京左京三条七坊に相当する。明治9年（1876）に奈良地方裁判所に移管される以前は、興福寺一乗院の敷地であった。

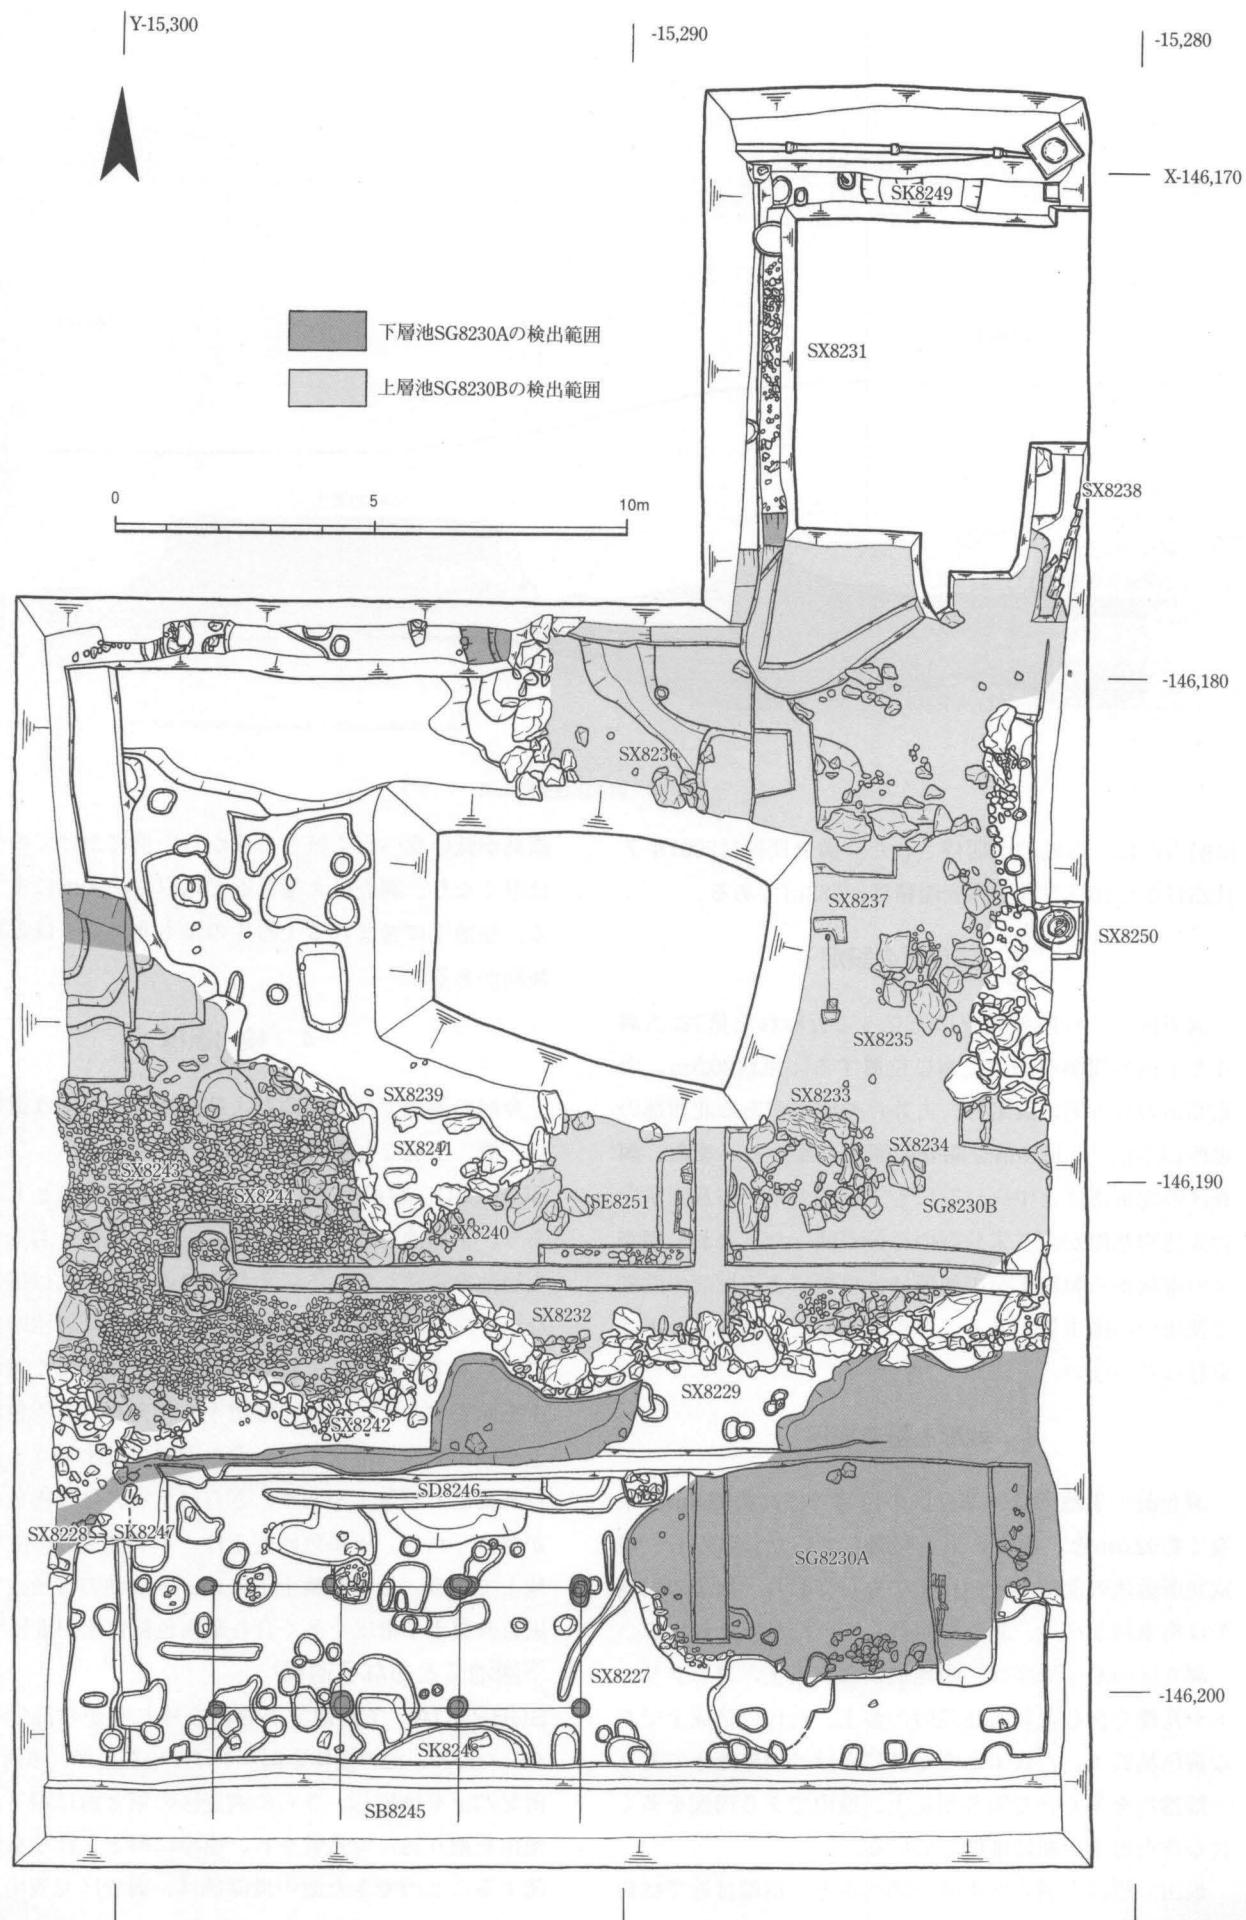
図112 第330次調査遺構平面図 1:150

今回の調査では、園池および園池にともなう遺構、建物、溝、土坑などを確認した。

SG8230 寝殿北側の園池。池には下層池と上層池があり、下層池を埋め立てた後に、形や規模を若干変えて上層池を造営している。それぞれの造営年代は確定できないが、下層池は11世紀後半に、上層池は明治時代初頭に埋め立てられる。上層池を一気に埋め立てた黄色粘質土を除去すると、池底の堆積土と考えられる灰色の粘質土や砂が全面に堆積する。その下層には土器片を多く含む茶褐色の整地土があり、さらに下層には灰褐色砂質土が認められる。灰褐色砂質土は、下層池を埋め立てた整地土である。この整地土下には、下層池の堆積土である灰色砂質土や檜皮を多く含む暗褐色粘質土が堆積する。

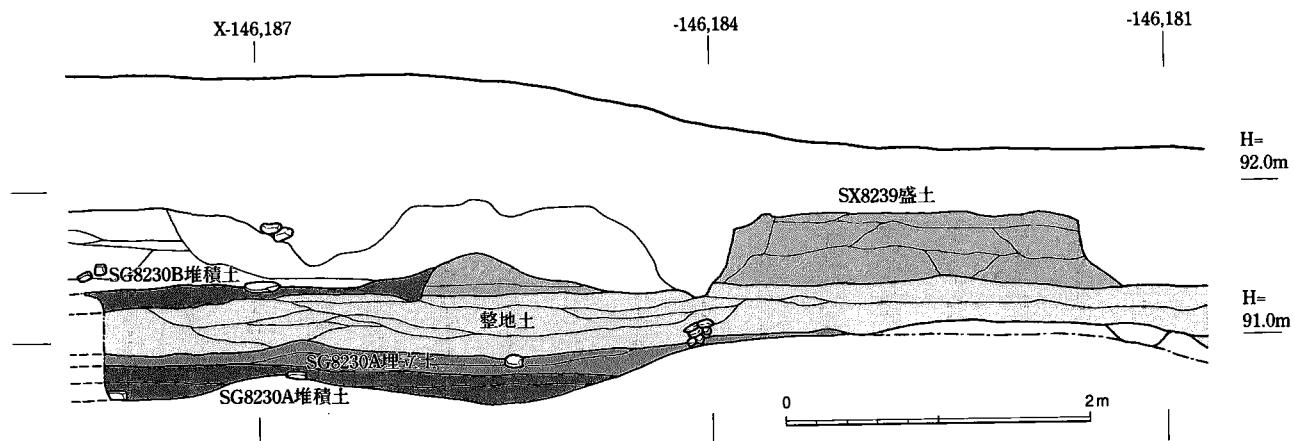
図113 調査区西壁断面図 1:50

調査区の基本層序は、現地表から、表土、コンクリートや瓦礫を含む裁判所建設時の客土、近代の造成土である黄色粘質土、古代末から中世にかけての整地土であり土師器片を多く含む明茶褐色土、地山である円礫を多く含む黄褐色土の順に堆積している。

地山の標高を調査区東壁で調べると、南端付近では約91.7m、北端付近で約90.9mと、南から北へ傾斜している。地山の標高が高い調査区の南部で、寝殿基壇の盛土と思われる黄褐色土を部分的に検出した。また、地山の

標高が低い北へ行くほど古代から中世にかけての整地土は厚くなり、調査区北端付近では厚さ約80cmにまで達する。整地土に含まれる土器片の量も北へ行くほど増える傾向がある。

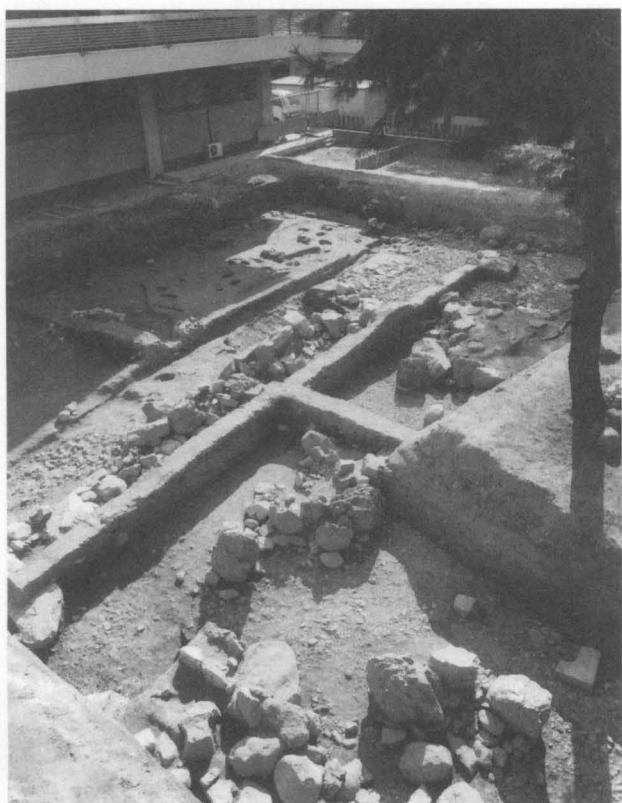
図114 上層池SG8230B検出状況（北東から）

SG8230B 上層池（図114）。土器片を多く含む灰褐色砂質土で下層池を埋め立てた上に整地を行い、造営される。楕円形を呈する西側部分と隅丸長方形の東側部分がつながり、瓢形を呈する（以下、西部を西池、東部を東池と呼称する）。東西20m、南北19mを検出したが、さらに調査区の西、東、北へ広がる。深さは、西池の最深部分が標高91.25m、東池の最深部分が90.55mである。

池にともなう遺構として、護岸石組、池中立石、石を多用した島、池底の礫敷、瓦組暗渠を検出した。西池と東池では護岸石組の規模、池中立石の数、池底の礫敷の有無などの様相が異なる点に特徴がある。埋土から近世末頃の瓦、幕末から近代初頭頃の陶磁器などが出土した。

一方、上層池については、池に面した護岸石の火災痕跡が標高91.5m前後で一致し、それが火災当時の水面の高さと考えられる。池底は浅い部分で標高91.4m前後、深い部分では90.6m前後をはかり、池底の堆積土は池全体にわたって確認された。したがって、10cmから90cmの水深で、池全体に水を湛える構造であったと推定することができる。

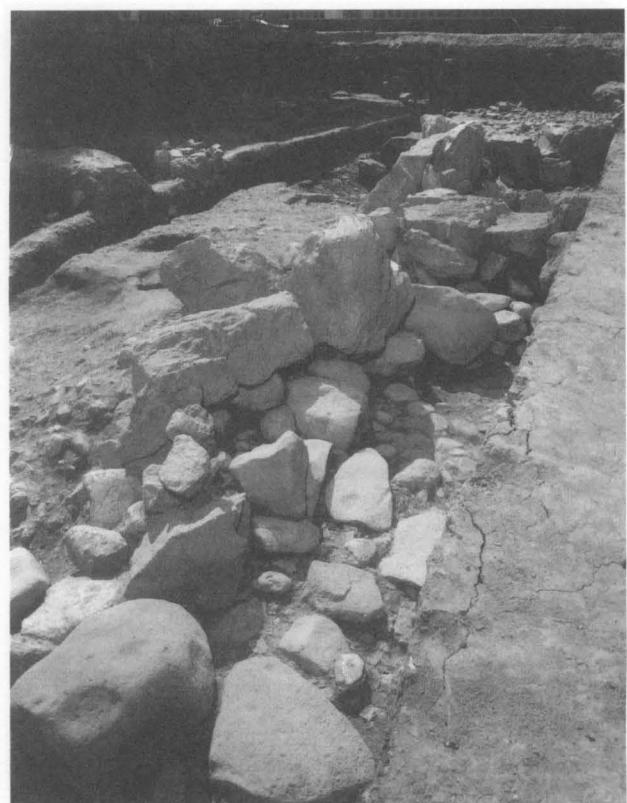
図115 東池護岸石組SX8232検出状況（東から）

SX8232 東池南岸で検出した護岸石組（図115）。人頭大の根石を並べた上に大型の護岸石を配置する。石は最大で縦70cm、横120cm、高さ50cmをはかる。大型の護岸石は12基あり、抜取痕跡が2カ所確認できる。石材は片麻岩9、ペグマタイト2、花崗岩1（石材の鑑定は当研究所埋蔵文化財センター肥塚隆保、高妻洋成による）。寝殿に面する石組の南面には、標高91.5~91.6mのレベルで焼跡が認められ、火災の痕跡と考えられる。

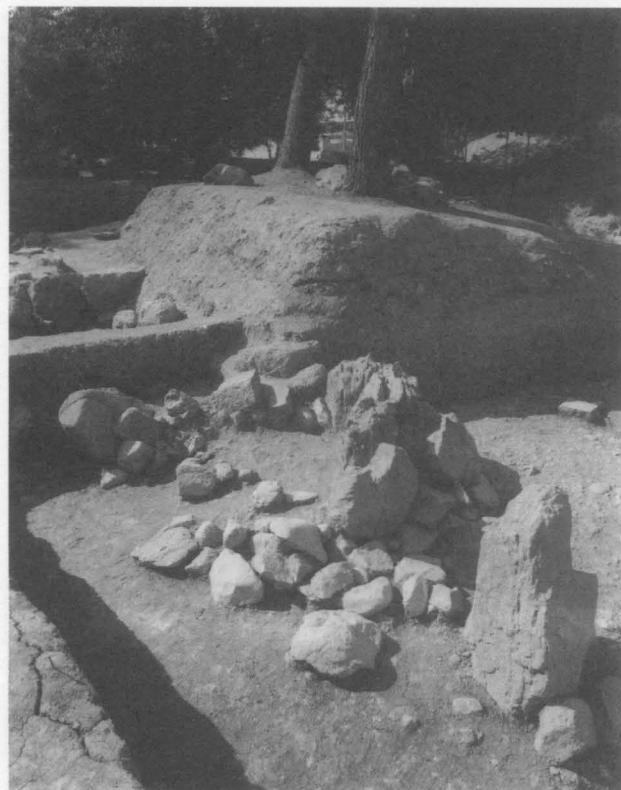
図116 島SX8233・池中立石SX8234（手前）検出状況（南東から）

SX8233 東池の中央南寄りにある石を多用した島（図116）。池底が小さな島状に高まった部分に、複数の景石を配置している。島の中央にある最大の景石は縦70cm、横140cm、高さ50cmの片麻岩。

SX8234 SX8233の東にある池中立石（図116）。池底を掘り込んで石を立て、周囲を複数の人頭大の石で固める。高さ80cm。石材は片麻岩。

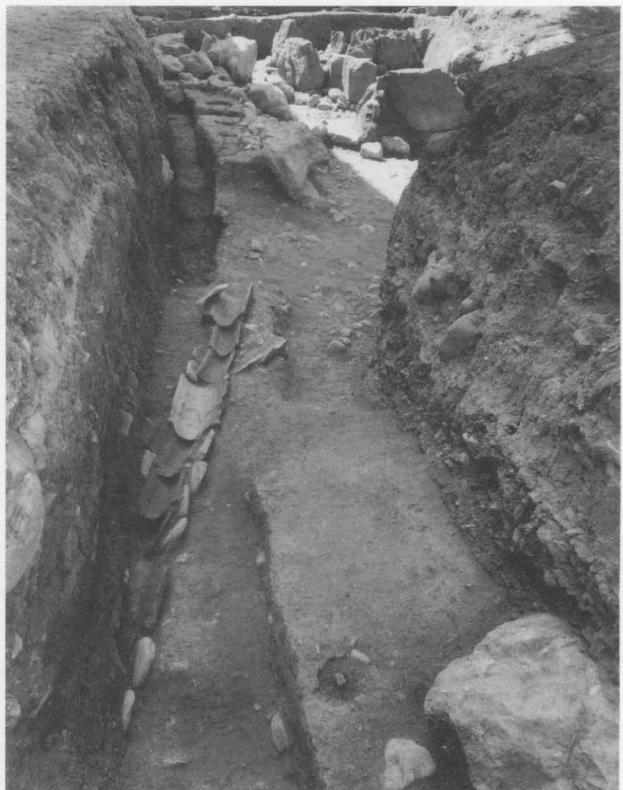
図117 瓦組暗渠SX8238検出状況（北から）

SX8238 東池の北東隅で検出した瓦組暗渠（図117）。凹面を上にして溝底に並べた丸瓦7個体分を検出し、さらに北東へと続く。傾斜はほぼ水平だが、瓦の組み方から上層池の水を北東へ排水するための施設と考えられる。

上層池の造営年代は、近世初頭まで遡ることは確実だが、さらに中世まで遡る可能性がある。まず、護岸石組の表面に残る焼跡は、一乗院の最後の火災、すなわち寛永19年（1642）の火災によって残されたものと考えられ、この時期には上層池が完成していたと考えられる。さらに、池の北東部で検出した暗渠SX8238の瓦のうち、年代の確定できる個体は室町時代の丸瓦である。また、岬SK8239西側の断ち割り部分でも、盛土中に近世以降の土器や瓦は含まれていない。

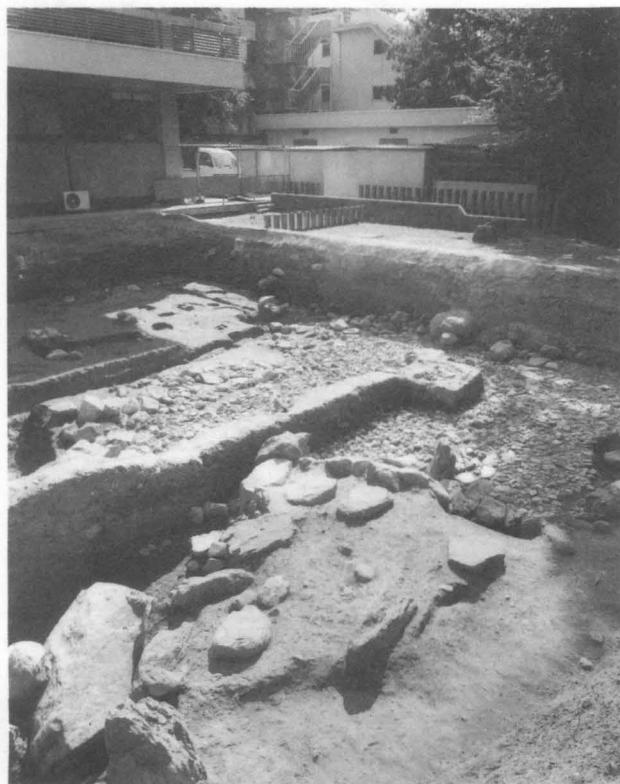
図118 岬SX8239・飛石SX8241検出状況（北東から）

SX8239 上層池を東西に分けるように、北から南へ突出する三角形の岬（図118）。縁辺に護岸石組SX8240をもち、先端付近には飛石SX8241がある。茶褐色の盛り土によって造成される。盛り土は厚さ50cmで、上面には火を受けて硬化した部分が認められる。下層池を検出するため北西部分を掘り下げたところ、土師器片が少量出土した。

SX8241 SX8239の南端付近にある飛石（図118）。上面が平らな石が3基残存し、北から1石目と2石目の間にも石があったと思われる空間がある。幕末の絵図では、池を東西に分ける岬付近に橋が描かれており、飛石の対岸にも上面の平らな護岸石が存在することから、この位置に北岸と南岸を結ぶ橋があり、飛石は橋に続いていたと考えられる。

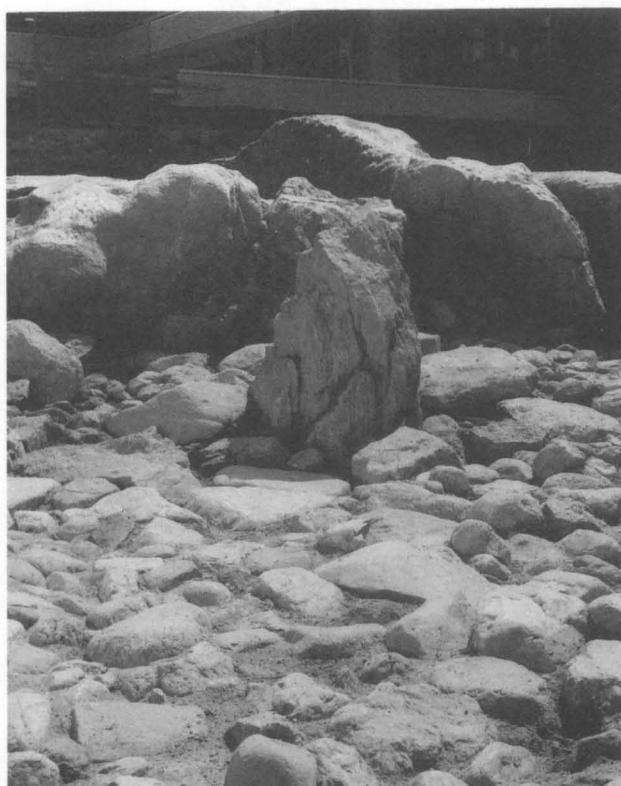
図119 西池池中立石SX8244検出状況（北西から）

SX8244 西池の中央北寄りにある池中立石（図119）。東池の池中立石と比較して小型の景石を使用し、縦35cm、横40cm、高さ40cmをはかる。礫敷の中から景石が突き出すような景観を呈している。

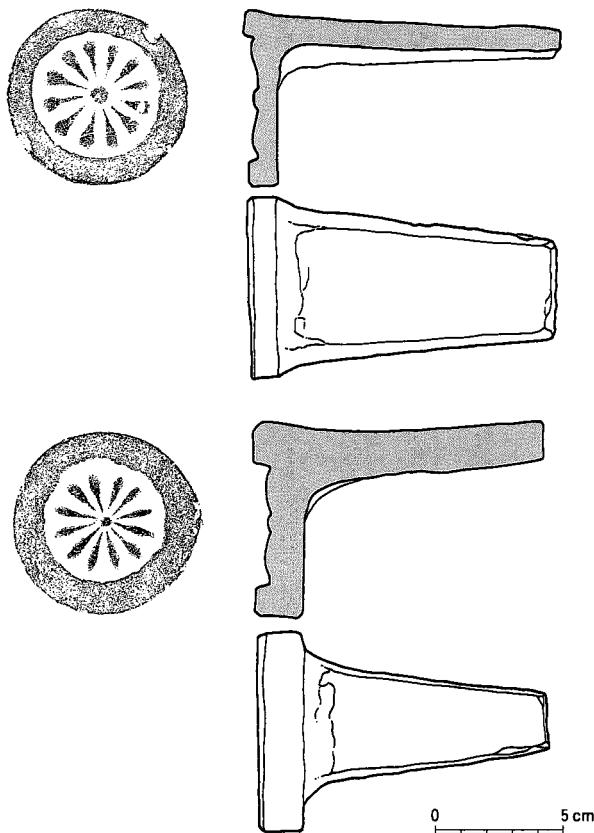
図122 第330次調査出土小型菊丸模様 1:3

第二の点は、近世後半以降と判断された軒瓦の大部分が、大棟の側面を飾る小型菊丸の棟飾であるということである（図122）。特に前述の2地区では軒瓦全体の8割以上を棟飾が占める。ちなみに唐招提寺へ移築前の一乘院宸殿を撮影した写真を見ると、屋根は総瓦葺きであり、その瓦構成は棟飾のみが著しく多いものではない。

これらのことから、① 岬SX8239の先端東側付近に総瓦葺以外の屋根（例えば檜皮葺）を持つ建築物が存在した、あるいは② この付近に棟飾のみが選択的に廃棄された、などの可能性が指摘できる。
