### キトラ古墳の調査

2002年度、キトラ古墳の壁画を調査保存するための仮設保護覆屋が建設されることとなった。これを受けて、墓道部、墳頂部そして建物範囲について発掘調査をおこない、墓道と盗掘坑を確認するなど、今後に向けて重要な知見を得ることができた。上の写真は、1回目調査時の全景。左後方に畝傍山。右の写真は、南西から見た墓道。閉塞石に描かれた朱雀まで、あと2m。

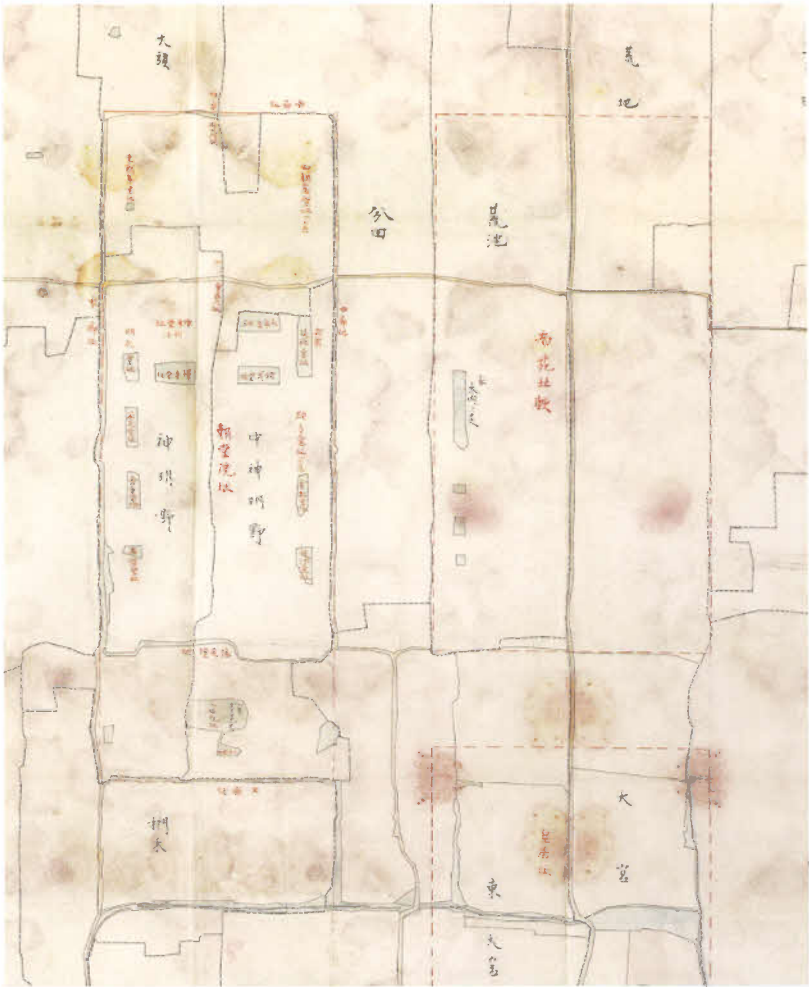
関野貞関係資料 明治時代の平城宮跡

明治32年(1899)測量の平城宮図。上が南。写真は第一次・第二次の大極殿・朝堂院地区。小字名・境界・道路を記し、草地を水色で表示する。朱書は関野の注記である。大極殿・朝堂・回廊の基壇などが草地となっている。また第二次朝堂院が小道で区画されるなど、よく古代の遺構の面影を伝えている。第二次大極殿上は「小字ダイコクデン」、第一次朝堂院東第二堂は「小字大内ノ芝」とある。湿損による変色が惜しい。

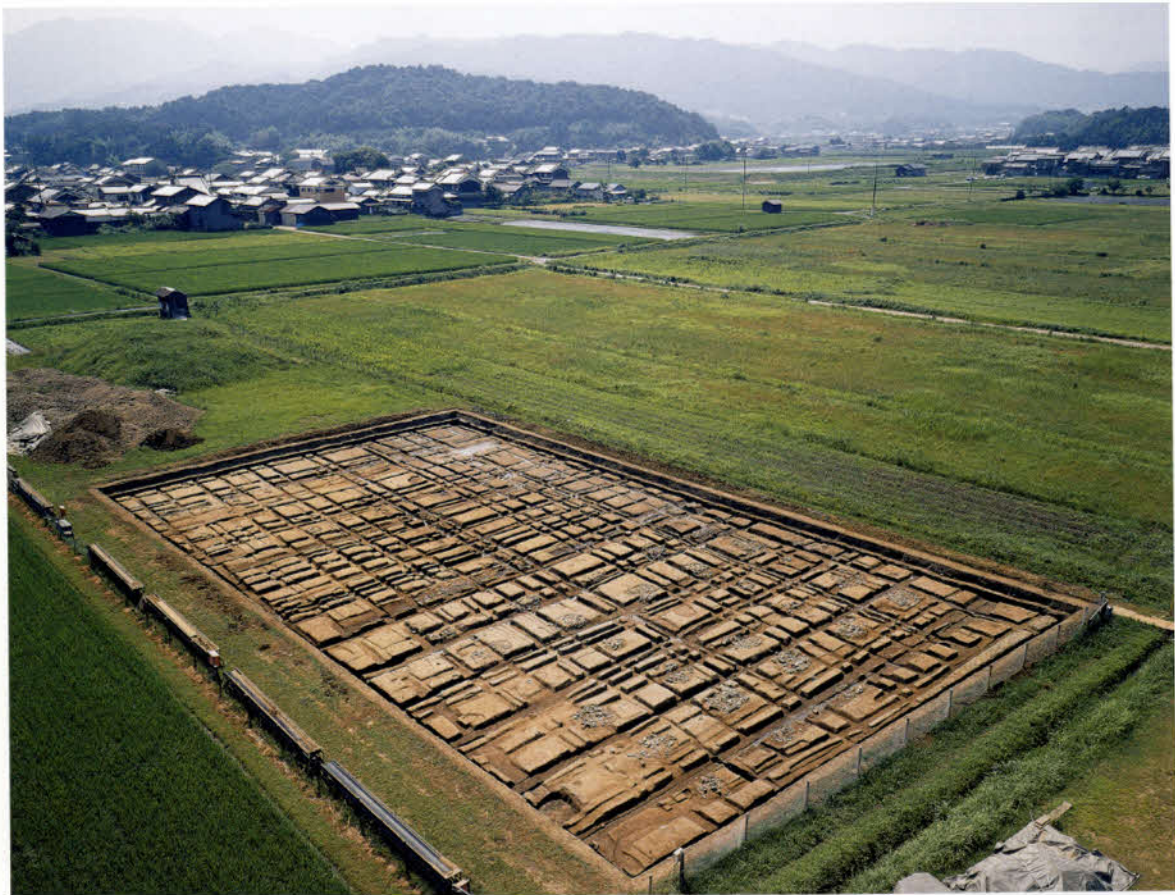
藤原宮朝堂院東第二堂（飛鳥藤原第120次調査）  
東第二堂は、梁行2間の身舎の東西に庇がつき、さらに西側には孫庇を伴った、切妻式の建物であったことが判明した。梁行が5間に及ぶ朝堂は他には知られておらず、きわめて特異である。遠景は香具山。北西から。本文93頁参照（撮影：井上直夫）

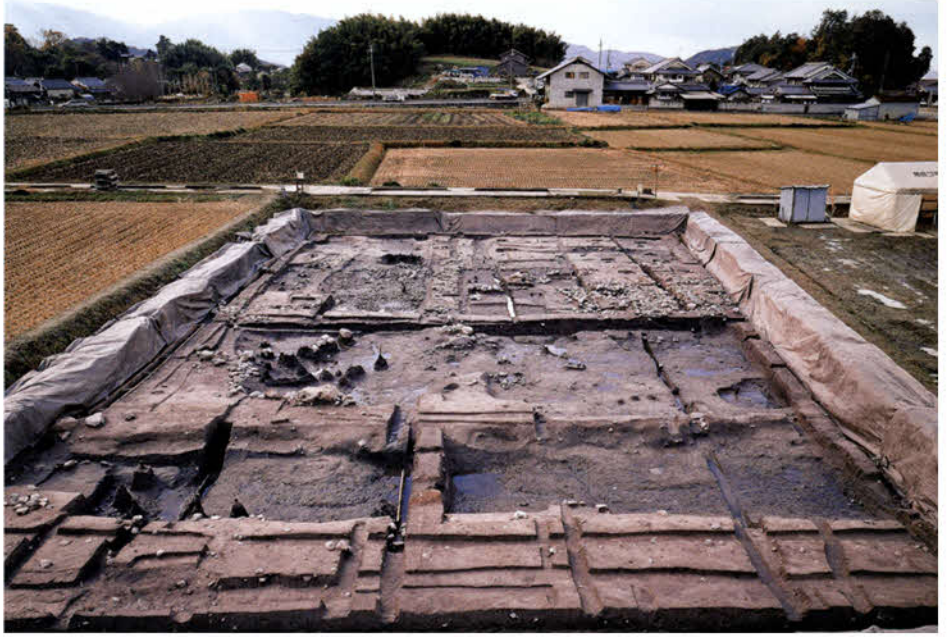
石神遺跡（飛鳥藤原第122次）

昨年度調査区の北隣接地を発掘した。手前にSF4100の路面と溝SD1347、その奥にB期の溝がL字形にみえる。右側中ほどに石敷と井戸。

画面右奥の森が雷丘、その手前が雷丘東方遺跡である。東から。

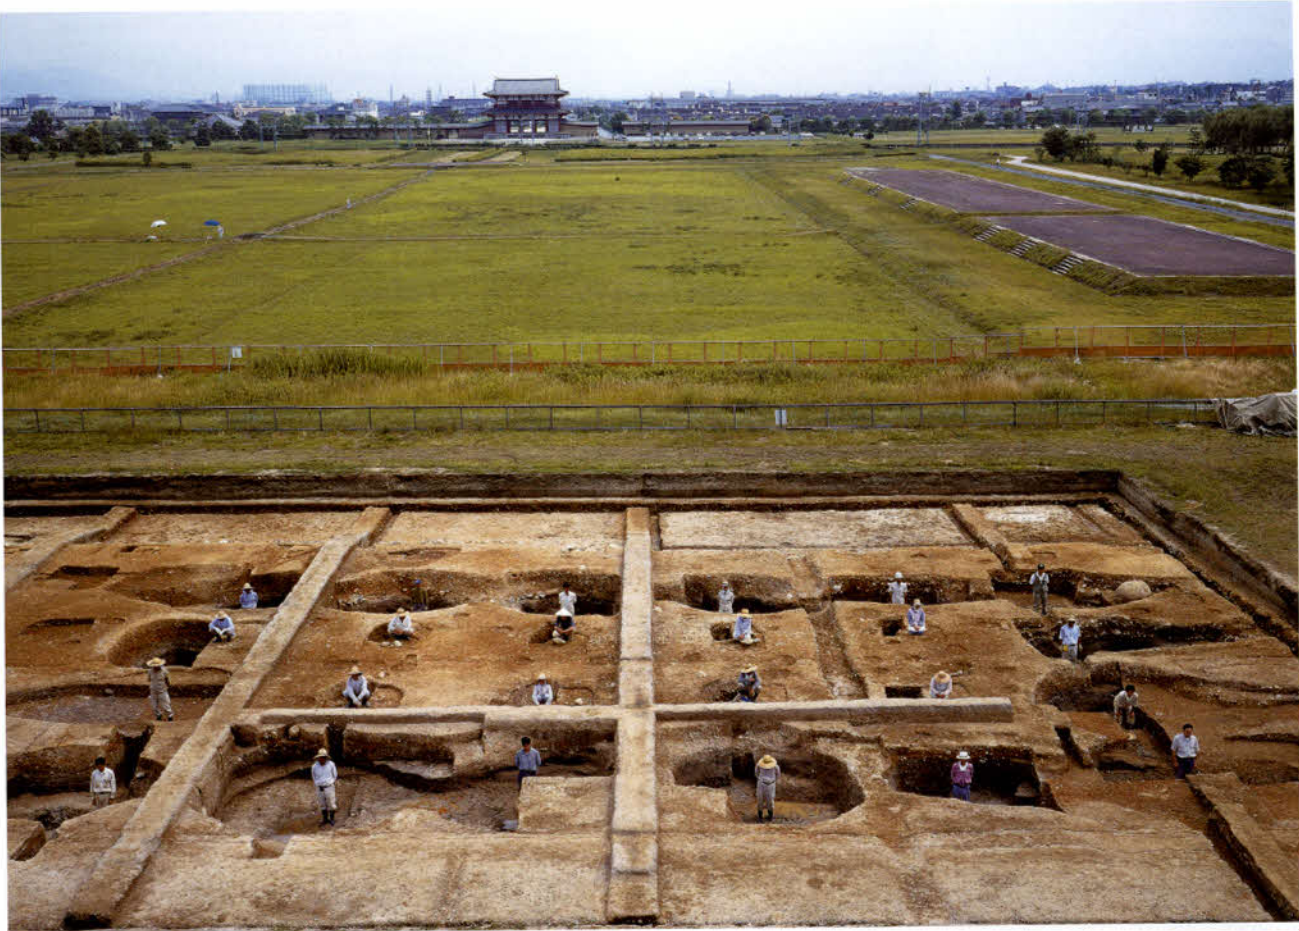
第一次大極殿院西楼（平城第337次調査）

第一次大極殿院の南面築地回廊に取り付く西楼の遺構を検出した。調査の結果、西楼は1973年に確認された東楼の遺構と、規模、構造だけでなく、造営、解体過程まで共通することを確認した。第一次大極殿院の南辺には、中央の南門を挟んで、東西に双子のような楼閣建物が建ち並んでいたことになる。北から。

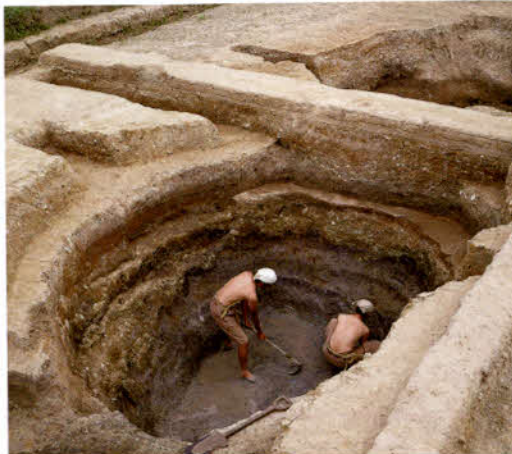
西楼の柱抜取穴

西楼の解体時には、地中深く埋められた掘立柱を抜き取るために、巨大な抜取穴が必要であった。側柱筋では抜取穴が東西に連結し、その深さは3 m以上におよぶものもあった。多くを人力に頼る当時にとっては、相当な難工事であったに違いない。 本文144頁参照（撮影：牛嶋 茂）

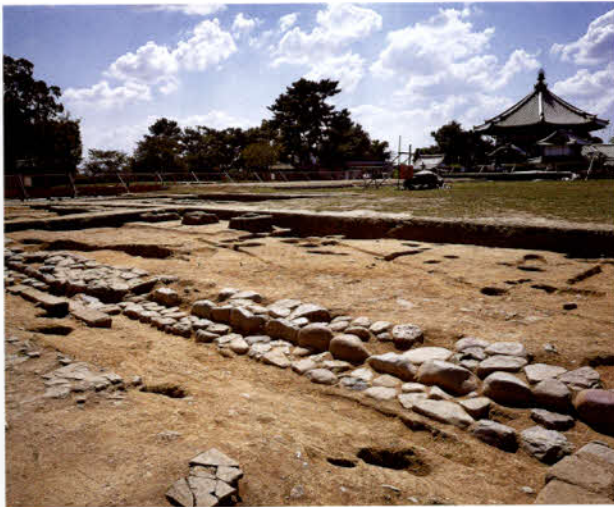
### 東面回廊の内庭側に取りつく階段

回廊西側の雨落溝が、回廊の柱間一分間だけ内庭側に張り出しており、階段の出がわかる。この階段の位置から東面回廊の中央部に開く門の位置が明らかになった。東北から。（撮影：杉本和樹）

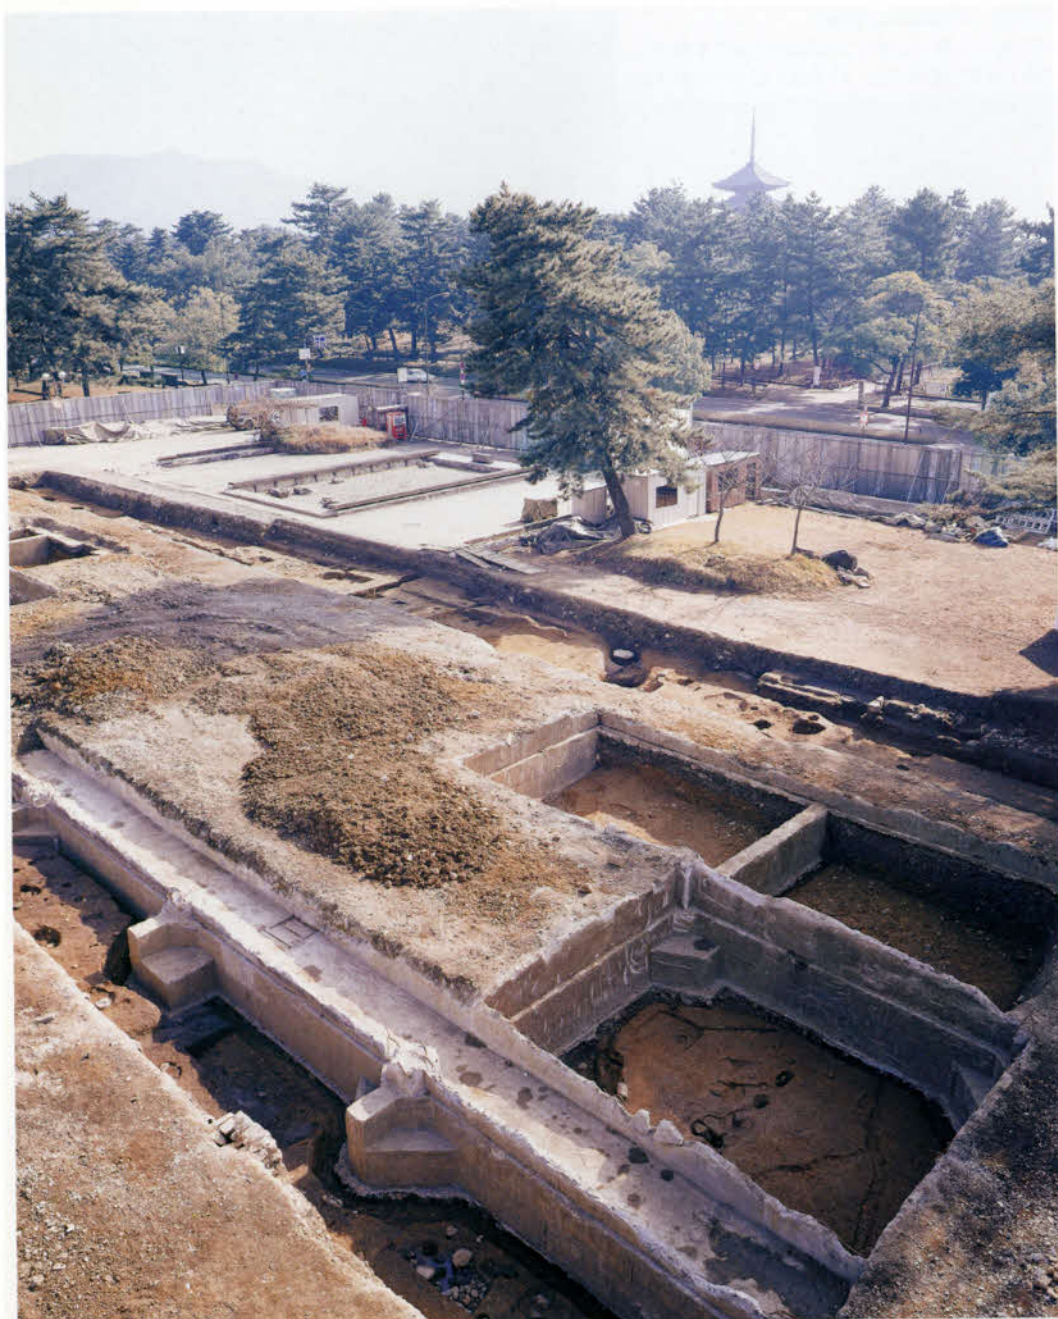
#### 一乗院の調査（平成第350次調査）

奈良地方裁判所庁舎建て替えにともなって実施された発掘調査。建物基礎下部分からも各時代の遺構が検出された。北西から遠方に興福寺五重塔を望む。手前左に寢殿の礎石据付穴列、中央には縦にSD7800が断続的に見える。

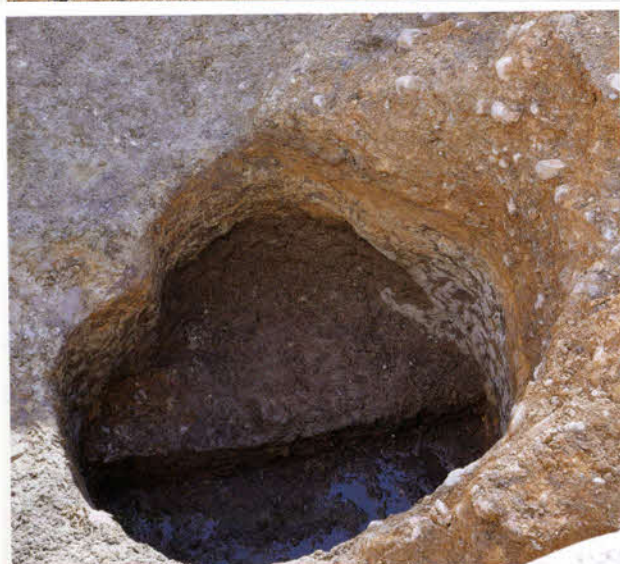
#### 瓢箪池の下から姿を現した「泉水」

昭和38年に建てられた鉄筋庁舎によって南半を覆われていた瓢箪池の下層でみつかったSE8465。北側の池に水を供給するために掘られたものか？幕末の絵図に見える「泉水」に該当する。（撮影：中村一郎）
