朝堂院東第二堂・東面回廊の調査 —第120次

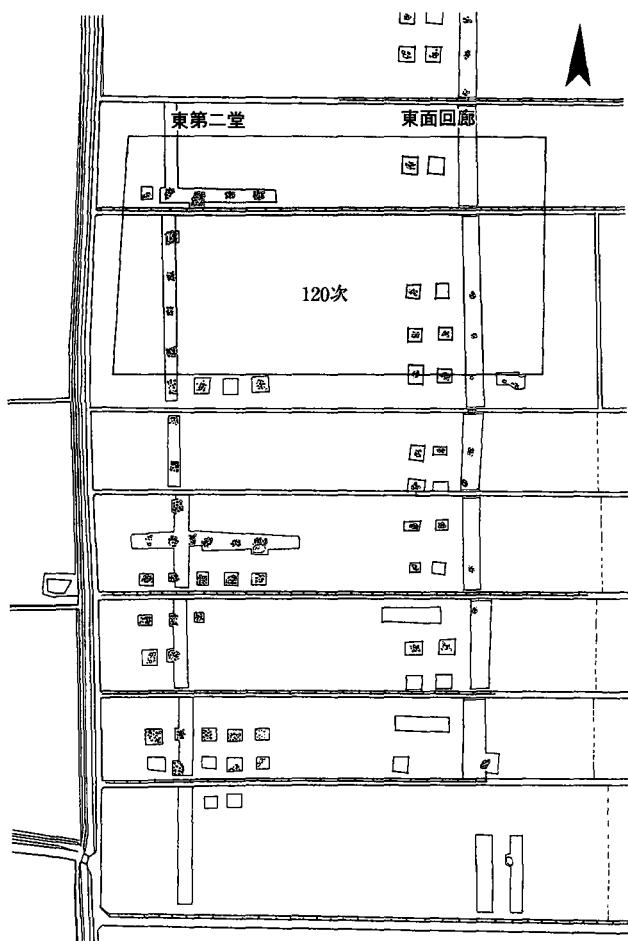
図86 日本古文化研究所のトレンチ位置図 1:800

古文化研は、東第二堂について、桁行15間(210尺)、梁行4間(40尺)の総柱礎石建物として復元している(図86)。しかし、前期難波宮・平城宮・後期難波宮・長岡宮などの諸宮で朝堂の発掘が進展するにつれ、この復元案には疑問がもたれるようになった。

朝堂院東第二堂SB9700 瓦葺き礎石建ちの南北棟建物。古文化研は、図86のとおり、桁行15間、梁行4間と復元していた。しかし今回の調査で、古文化研の想定していた東側柱筋(E筋)より1間分東の位置で、新たに柱筋(F筋)を検出した。このF筋が実際の東側柱筋に相当するため、東第二堂の梁行は5間と改めるべきことが判明した。柱間は、桁行約4.2m(14尺)、梁行約3m(10尺)の等間である。よって東第二堂は、身舎(梁行2間)の東西に庇がつき、さらに西側には孫庇を伴った、切妻式の建物であったと復元できる。梁行が5間に及ぶ朝堂は、他の諸宮では知られておらず、きわめて特異である。

朝堂院回廊SC9010 古文化研の調査や、奈文研調査によって、礎石建ちの複廊であった点が判明している。柱間は、桁行4.2m(14尺)、梁行3m(10尺)。今回の調査区内では、礎石据付掘形を2箇所確認するにとどまった。その規模は径約0.8mで、深さは0.15m程度しかなく、栗石も少量を含むのみであった。ただし、想定される柱位置の多くは、古文化研が調査した際、根石を検出したことが報告されている(図86)。

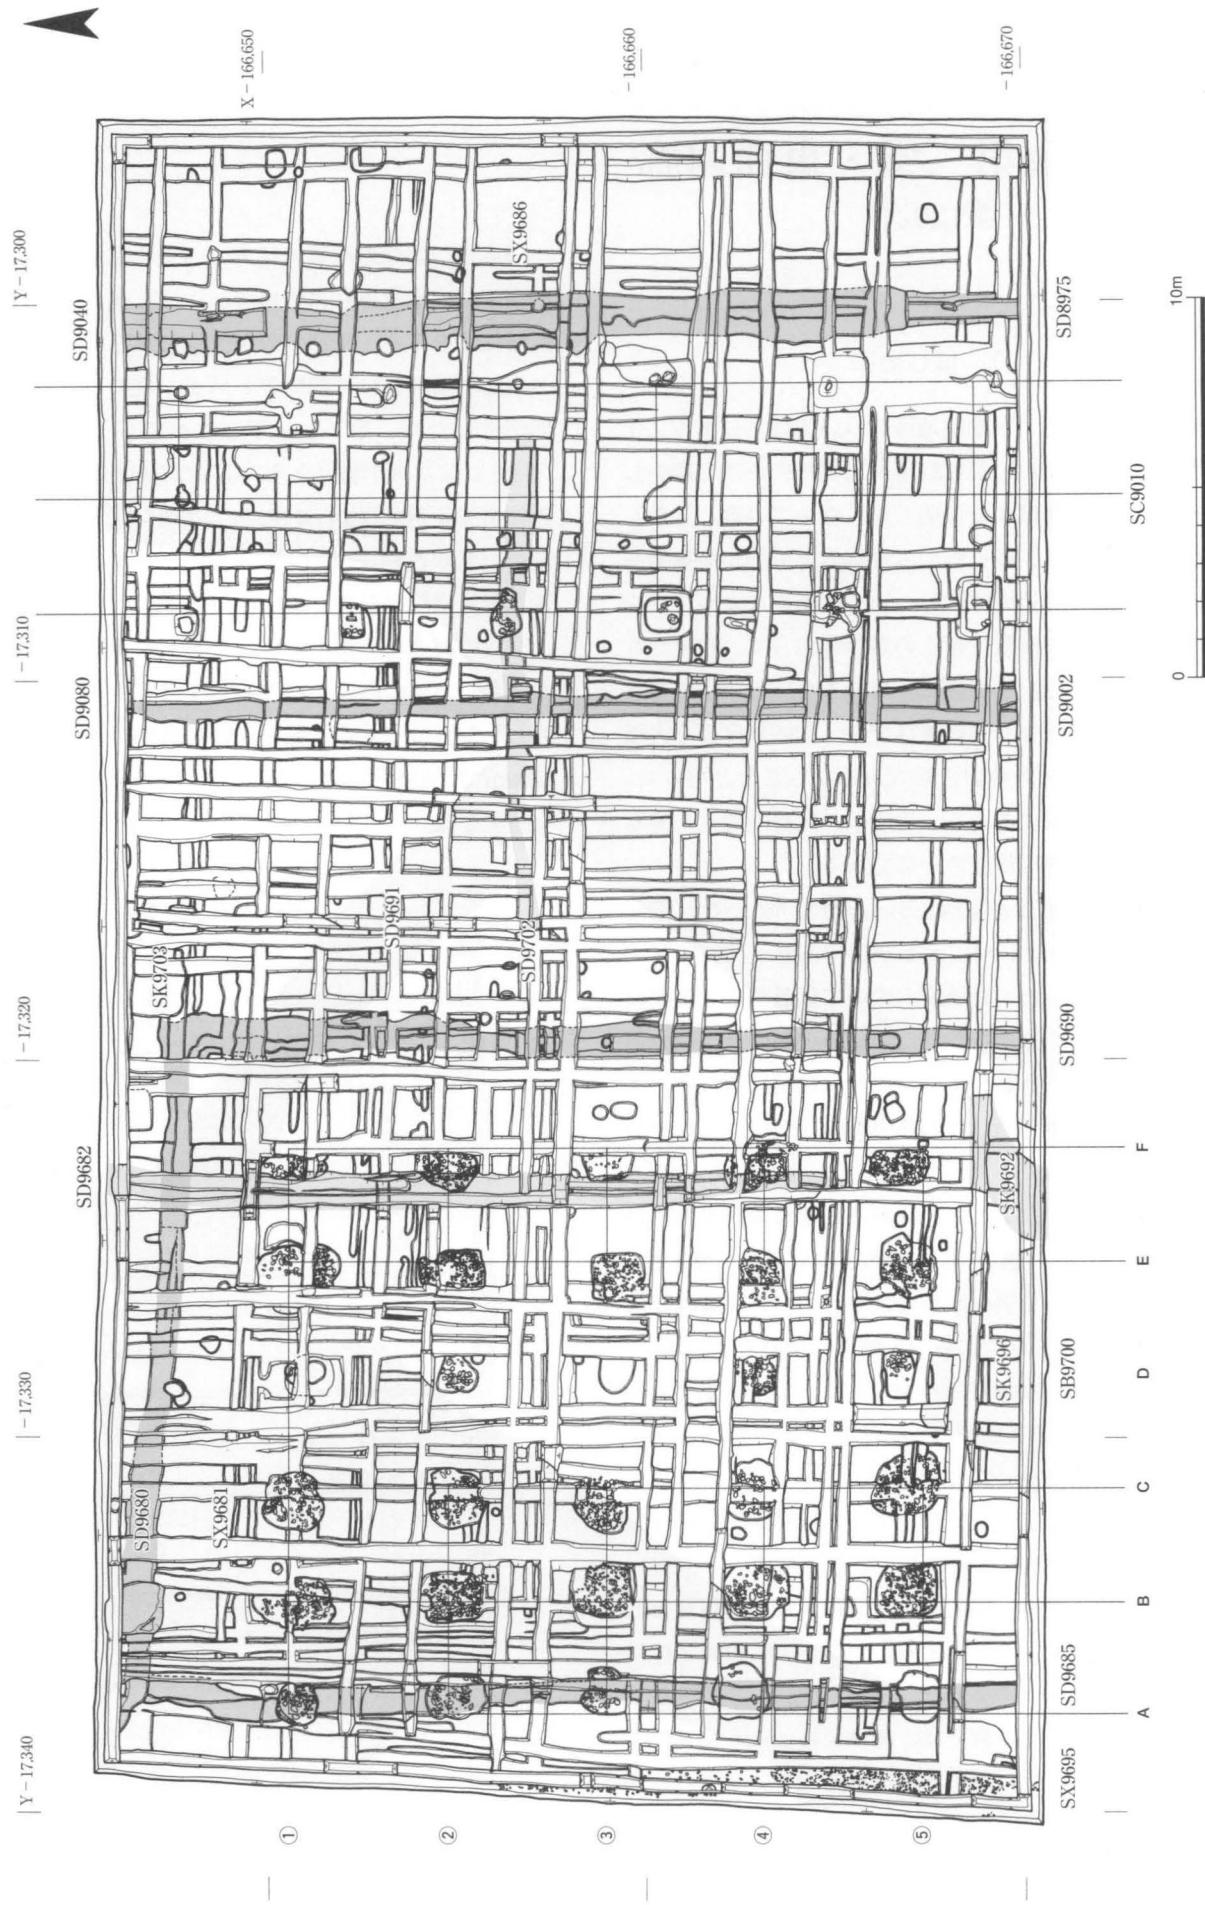
図87 第120次調査遺構図 1:200

SD9682 東第二堂東側柱筋(図87F筋、以下同じ)ほぼ直下にある南北素掘溝。幅約0.8m、深さ約0.2m。出土遺物に7世紀後半頃の土器があり、藤原宮期の整地土によって覆われる。

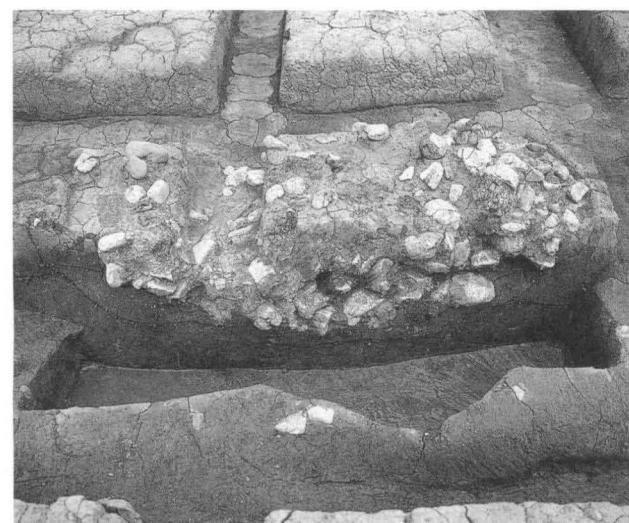
図88 F筋②列目の礎石据付掘形（西から）

った。掘形は後述の棟通りのものを除いて、径が約1.5mで、深さ0.4m程の規模をもち、拳大の栗石が密に埋め込まれていた(図88)。ただし、礎石を直接据えるための根石は、元の位置には存在していない。

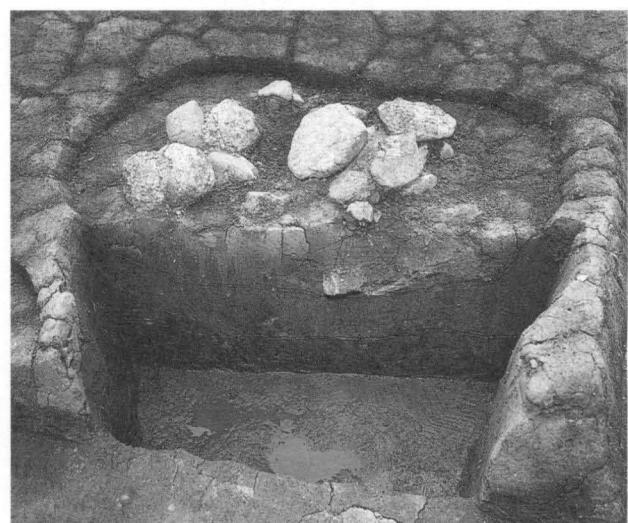
図89 D筋②列目の礎石据付掘形（東から）

さて今回の調査の目的のひとつとして、東第二堂が総柱建物となるかどうかを検証することがあった。棟通り(古文化研が想定したC筋ではなく、D筋のことである)にも柱がくるのかどうかである。結果的には、礎石据付掘形の存在を確認することとなった。だが棟通りの礎石据付掘形の状況は、他の掘形と大きく異なっている点に注意しなければならない。径は約1mしかもくらべて、深さも約0.2mと小型である(図89)。栗石もまばらであり、なかには栗石のまったく遺存しないもの(D筋③列目)さえあった。この棟通りの柱筋の意味づけについては、4「成果と今後の課題」で考えることにしたい。

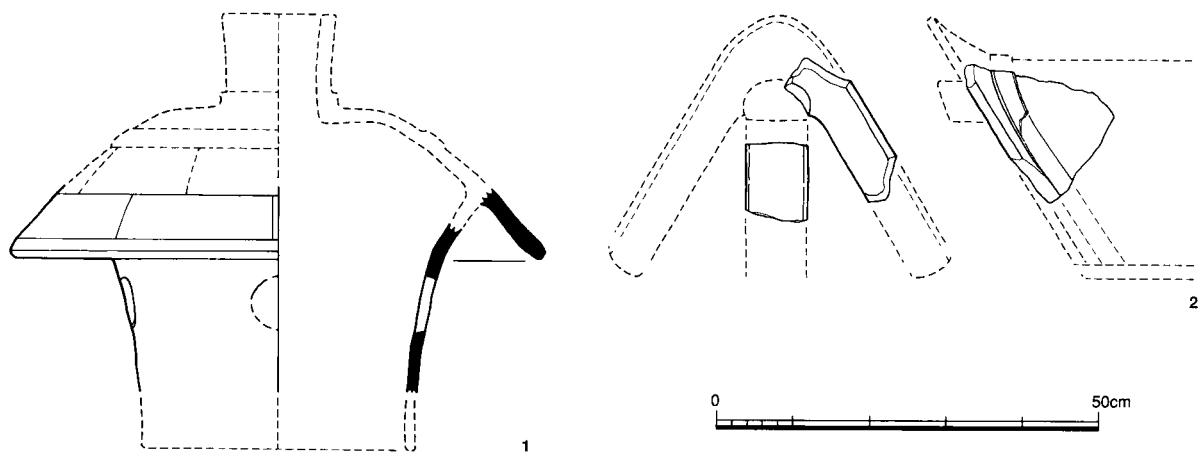
図90 第120次調査出土埴輪 1:10

土製品には円面硯2点の他、埴輪がある。埴輪はほとんどが小片であるが、約350片を数える。調査区の全域から出土しているが、下層の沼状地形SX9681の存在する調査区西端部に集中する傾向がある。円筒埴輪は5世紀前半に属するものが大半を占める。形象埴輪としては、蓋形・家形などが出土している(図90)。

1は蓋形埴輪。笠部・台部・立ち飾りの破片が出土。接合はしないが、同じハケ原体を用いているため、同一個体と判断した。このうち、笠部と台部を図上で復元した。笠径約70cm、透孔中央での台部径約40cmをはかる大型品である。大きさや形態は、大阪府藤井寺市津堂城山古墳出土例(笠径72cm)に類似する。笠部の文様表現は簡素で、縦方向の沈線を施す間隔が広い。台部には4方向に円形の透孔をあける。

2は家形埴輪。切妻造ないしは入母屋造の切妻(上屋根)部分にあたる破片であるが、押縁の形状から入母屋造となる可能性が高い。妻側の幅は約45cmに復元できる大型品。入母屋造とすれば総高は1mを超えるだろう。平側の屋根の傾斜は緩やかで、押縁以外には網代などの表

現はみられない。全体に赤色顔料を塗っている。他に2個体分の破風板や壁体の破片が確認できる。1・2とともに、円筒埴輪と同じ5世紀前半のものである。

今回出土した形象埴輪は、大型前方後円墳出土品に匹敵する大型品である。藤原京建設によって破壊された古墳としては、日高山1号墳(蓋形埴輪の笠径48cm)や四条古墳などが知られているが、今回の形象埴輪はそれらをはるかに凌ぐ大きさである。藤原宮内では大極殿周辺での埴輪の出土が知られており、第107次調査でも約40片出土した。しかし、今回の調査区での出土量は際だって多い量であり、形象埴輪の大きさなどから考えて、宮造営のため破壊された大型古墳が近くに存在した可能性が高い。下層の沼状地形との関わりを含め、今後の下層遺構の調査が期待される。
(安田龍太郎・前岡孝彰)

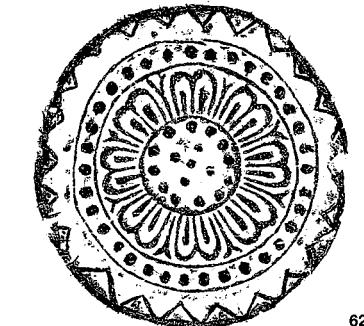
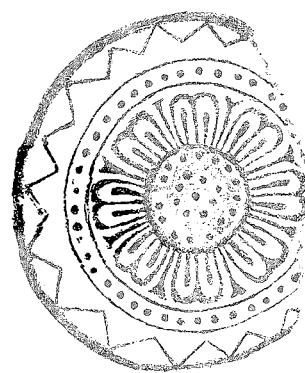
図91 第120次調査出土軒丸瓦 1:4

このほか注目すべきものとして、6275Nの完形品と6275Cが出土した(図91)。6275Nは、今まで文様の全体像を知ることができなかった。6275Cは藤原宮からの出土を初めて確認した。
(小谷徳彦)

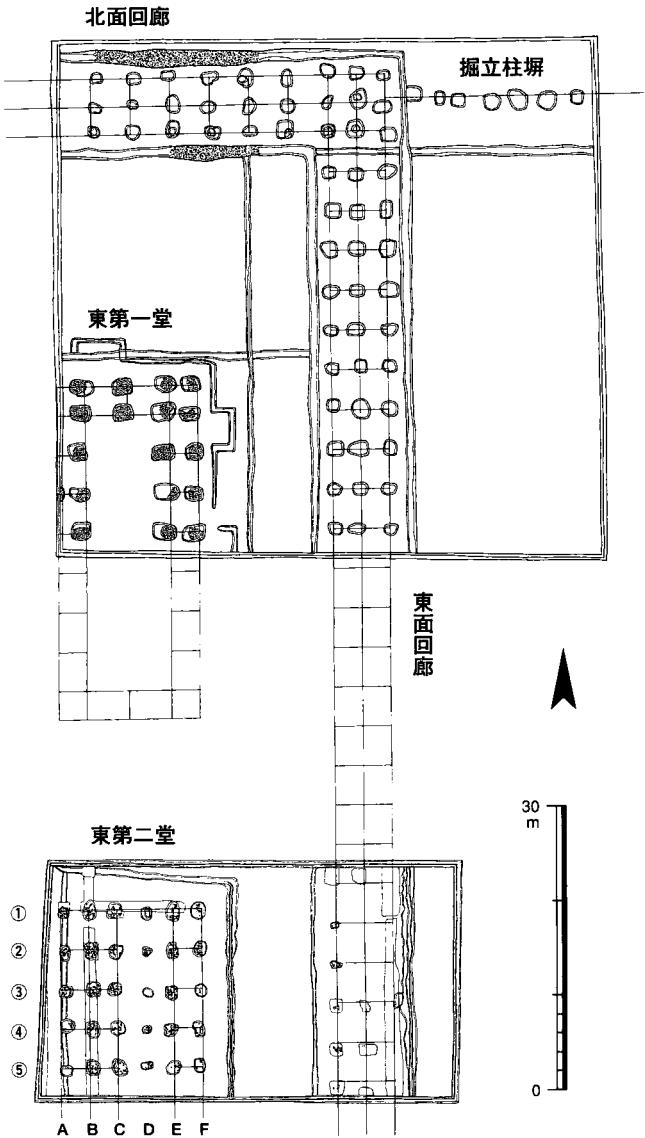
図92 東第一・二堂遺構配置図 1:800

図92に示したように、東第二堂と東第一堂は、側柱の筋をそろえていた可能性が高い。古文化研や第107次の調査では、東第一堂の梁行を48尺としていたが、東第二堂との関係を踏まえるならば、50尺とするのが妥当ではなかろうか。東第一堂の西側柱筋は、すぐ間近かに用水路が存在することもあって、十分な検出ができないという限界があった点を考慮に入れるべきである。東第一堂の身舎の柱間は15尺、庇の柱間は10尺とみるのがよからう。東第三堂・東第四堂についても、実際には梁行5間で、東第一堂・東第二堂と東西の側柱筋をそろえる配置であった可能性が高いが、今後の調査を待ちたい。
