興福寺中金堂院回廊の調査

—第347次

今年度は、1998年度に開始された興福寺第1期境内整備事業にともなう中金堂院発掘調査の第5年度にあたる。中門、中金堂院回廊東北部と中金堂前庭部、中金堂につづいて、今回は中金堂院回廊東南部の発掘を行った。中金堂院の東面回廊・南面回廊と回廊内庭部を含むL字型の調査区を設定し、981㎡について調査した。

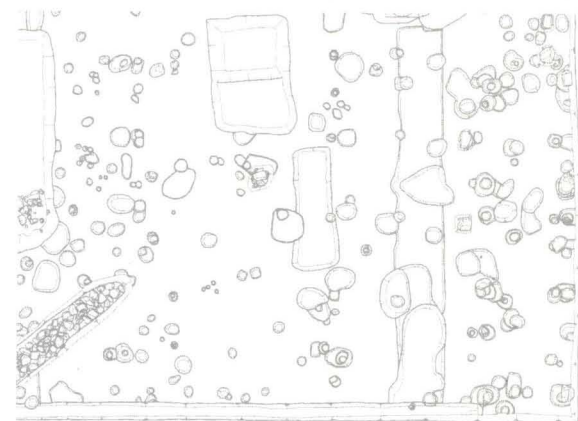
図144 第347次調査遺構平面図 1:200

発掘調査は2002年7月1日から開始し、11月1日に終了。東面回廊の南半と南面回廊の基壇や外周の雨落溝、石敷を検出したほか、東面回廊に取り付く階段を検出し、その位置から回廊に開く門の位置を確定した。中金堂院内庭部では、瓦の廃棄土坑などを検出した。

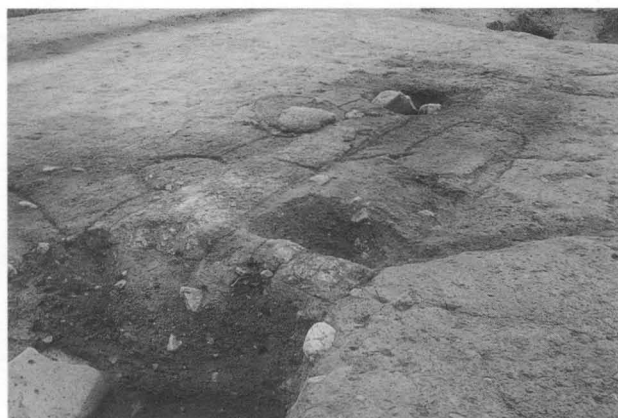
図146 地覆石列SX7501（東南から）

SX7501は棟通り柱筋に凝灰岩の切石を2列に並べた地覆石列である（第146図）。幅約20cmの切石は15cmほど間隔をあけて配列され、各石列は別々の掘形を掘削して据えている。これは回廊中央を通る間仕切りの地覆と地長押を受ける施設であろう。

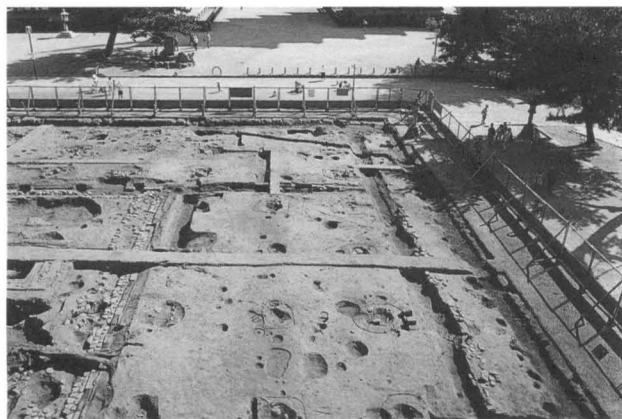
図147 南面回廊(西から)

南面回廊SC7416 梁行2間、桁行4間分を発掘した。基壇上面の標高は94.9～95.2mで、南側は削平され北ほど残りがよい。回廊北辺の基壇外装地覆石上面との比高差は最大で約30cmある。

礎石は残存せず、柱位置は抜取穴と据付掘形によって確認した。北側柱筋では据付掘形を覆う基壇積み土が薄く残存する。棟通り柱筋上には凝灰岩片を多く含む浅い掘り込みがあり、南面回廊の中門取り付け部で検出した棟通り地覆石SX7423の抜き取り痕跡であろう。

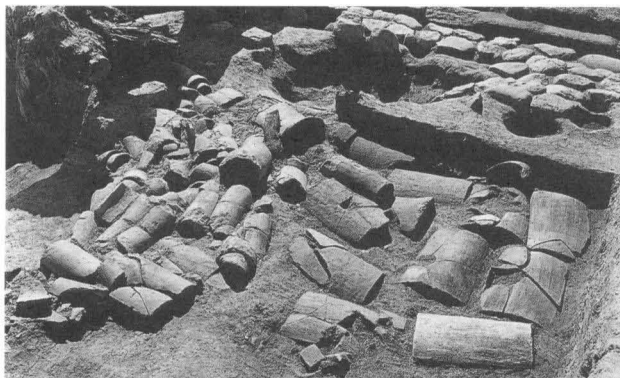
図153 SX8403瓦敷地業（北西から）

瓦敷地業SX8403 調査区西辺の断ち割り調査で、内庭部の白色砂層の下に赤褐色の焼土層が検出された。焼土層は20cmほどの厚みがあり、その下半から瓦が出土した。丸瓦、平瓦が多く、軒丸瓦、軒平瓦も含まる。瓦は内庭部整地土の上に置かれ、向きは不揃いだが西半に平瓦がまとまり、東半では丸瓦が上下に重なる（第153図）。古代の丸瓦、平瓦が多く、軒瓦はすべて奈良時代である。

瓦の出土状況からは、回廊の屋根からの崩落や単なる遺棄とは考えにくい。焼土層は石敷SX7421北辺から1.8mほど北の瓦が出土する範囲に限られ、南はSX7421の下にもぐり込む。焼土層上面の標高は内庭の遺構面と一致することから、火災後この部分を削り込み、瓦を置き土をかぶせた後にSX7421を敷設したことがわかる（第152図）。

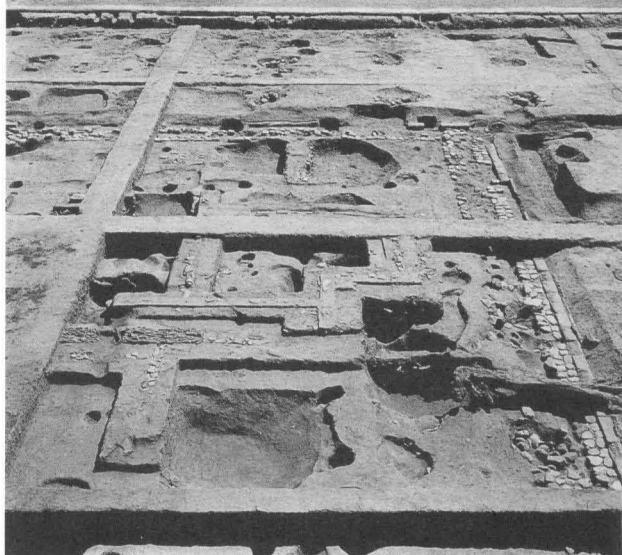
図154 内庭部南半（西から）

建物SB8406 内庭部南半に位置し、長さ20cm前後の

不定形の石を置き並べ、建物の基礎と思われる。雨落SX8407はSB8406の西側に南北に伸びる幅約50cmの施設で、破碎した平瓦を木端立てしている。丸瓦列SX8408は建物SB8406の東側に南北に伸びる施設。以上は建物SB8406にともなう施設と考える（第154図）。

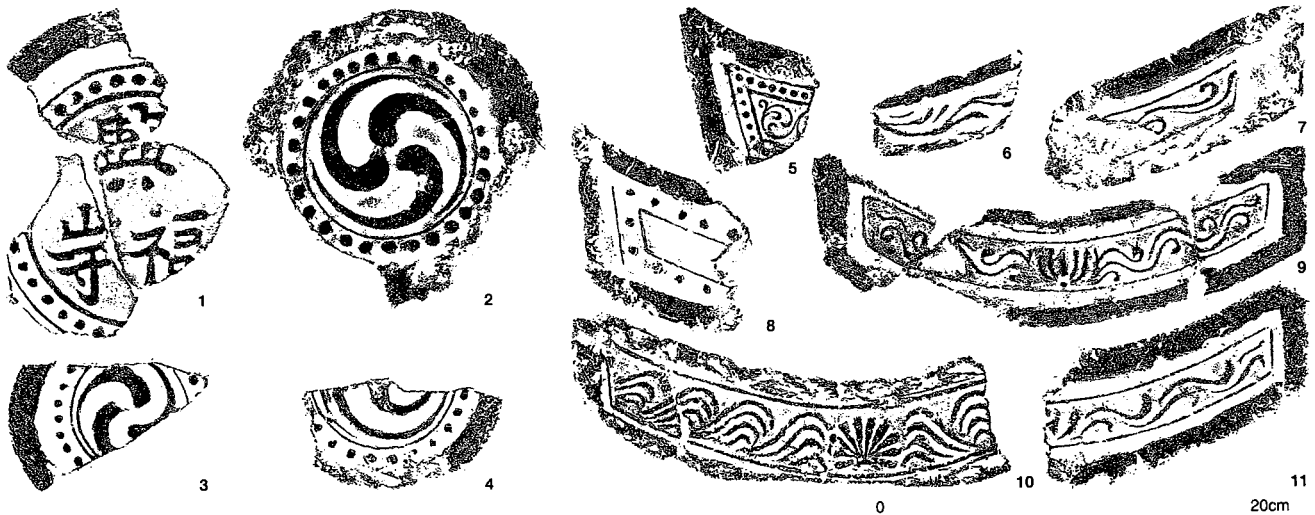
図155 出土軒瓦 1:4

軒丸瓦 1は「興福寺」の文字瓦で外区に珠文がめぐる。赤焼きで焼成もよくない。『興福寺食堂発掘調査報告書』（奈良国立文化財研究所、1959年、以下『食堂』と略称）の86と同范で、鎌倉時代の軒丸瓦である。2は右巻きの三巴文で外区に珠文がめぐる。3、4は左巻きの三巴文で外区に珠文がめぐり、2より小ぶりである。以上は室町時代の軒丸瓦である。

軒平瓦 5は外区に珠文をかざる唐草文の軒平瓦で、中央に「興福寺」銘がある『食堂』99と同范。6と7は外区素文の唐草文である。以上は鎌倉時代に属する。8は外区に珠文をかざる「興福寺」文字瓦で、『興福寺防災施設工事・発掘調査報告書』（興福寺、1971年）の188と同范である。9は中心に半裁蓮華文をかざる唐草文。10は中心に半裁菊花文、左右に水波文をかざる。東大寺に同范例がある。11は中心に3弁の花文をもつ唐草文である。以上は室町時代の瓦であろう。
