カンボディア・ 西トップ寺院の調査

はじめに 文化庁伝統文化課と奈良国立文化財研究所では、平成5年度からアンコール文化遺産保護に関する研究協力事業を開始した。現在は研究所独自の国際遺跡調査研究事業として継続している。

タニ窯跡群の発掘調査終了を受けて、平成14年度には新たな共同研究を計画し同年12月に覚書の調印をおこなった。アンコール・トム内の西トップ寺院を対象遺跡とし、平成14年度から平成17年度までの4年間、共同研究をおこなう予定である。

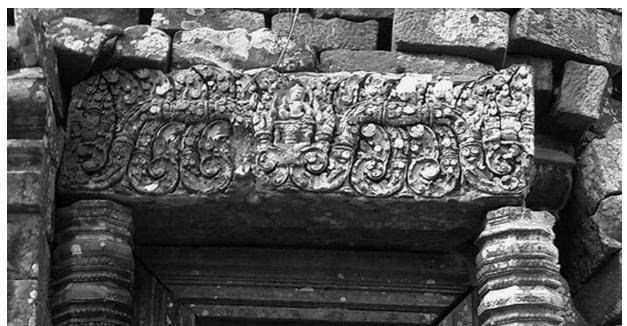
図2 中央祠堂西面楣石（南から）

西トップ寺院 西トップ寺院はアンコール・トムの中心バイヨンの西約500mに位置し、低い基壇上に3塔を置き、東前面に低くのびる基壇を持つ小型の寺院である。当初は中央塔だけのごく小規模な寺院だったと推定される。中央塔の楣石にスレイ様式の紅色砂岩が用いられており、現在の砂岩基壇化粧の内側にラテライト製の基壇化粧を一部見ることができるため、10世紀頃にラテライト基壇の建築遺構が建立されたと推定される。その後、一部の石材を転用しながら砂岩製の一回り大きな現存する中央塔が建立されたと推定できる。

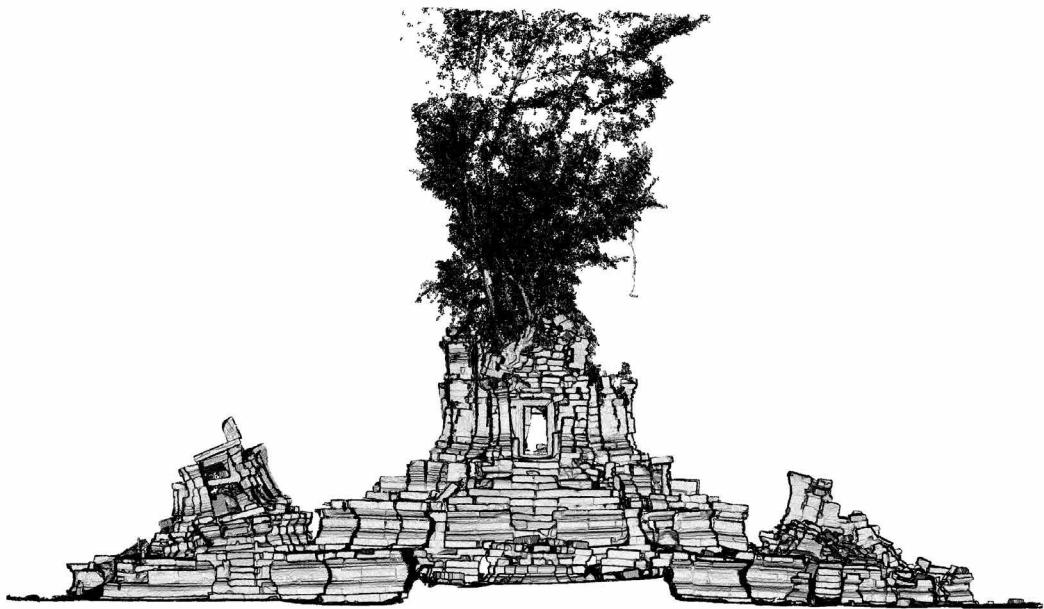
図1 西トップ寺院 3D測量図（東から）

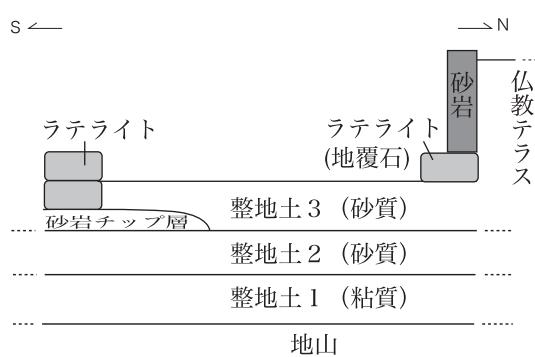
図3 仏教テラス造営過程模式図

トレンチの西側の断割り調査の結果、仏教テラス造営過程が明らかになった。北側では現地表面から約2.5m下で、明黄灰色粘質土の地山を検出した。地山直上からも14~15世紀の中国陶磁器が出土することから、仏教テラスの造成時に、このレベルまで達する掘込地業をおこなったことがわかる。

地山まで掘りこんだ後、粘質の整地土1を入れたうえに、砂質の整地土2を積む。整地層2を積んだところで、テラス側面の外装となる砂岩を加工する。長径10cm前後の砂岩チップを多量に含む層が、その際に形成されたとみられる。つぎに、砂岩チップ層の直上に南側のラテライトを2段積む。1段目を埋めるかたちで、仕上げに砂質の整地土3を積む。整地土3まで積んだ後、仏教テラスの地覆石となるラテライトを置く。

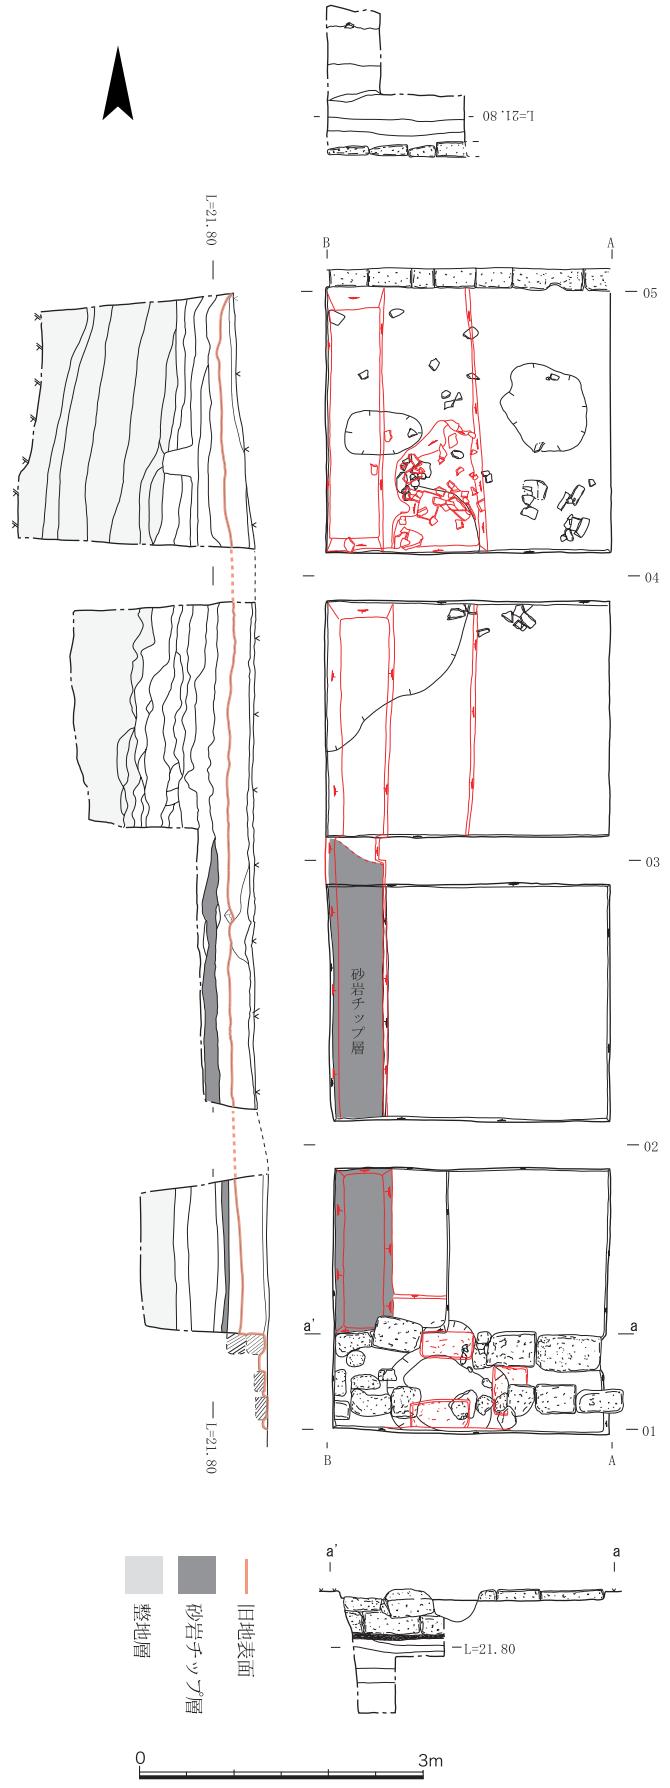
図4 西トップ寺院第1次調査遺構図

第1次発掘調査 仏教テラスの南側、テラスの中軸線と直交する方向に、東西3m×南北12mのトレンチを設定した。現地表面には仏教テラス上の木造建造物に由来すると思われる瓦が散布している状況であり、廃絶時の遺構検出面は浅いことが予想された。瓦を含む表土を10~20cmほど下げたところで、とくに北側に瓦が集中する部分が検出され、この寺院の廃絶期の旧地表面と判断した。

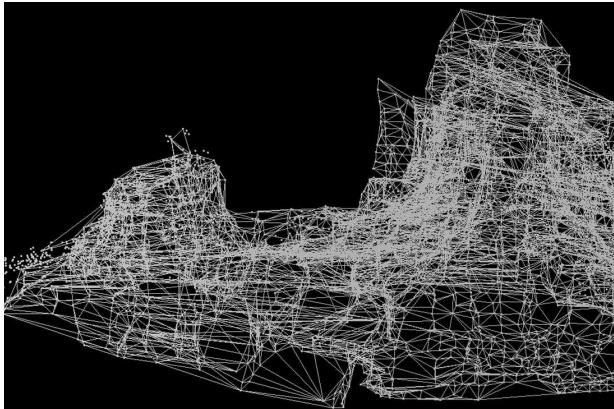
図5 主塔と南小塔のワイヤーフレーム表示

屋内作業では、ソフトウェアによって、まず、2枚から3枚の写真をもとに計算した単位となる図形を作成する。次いで、これらを順次接合することによって、対象物の側面や背面へと図をつないでいく。垂直の基準や、長さの基準がいずれかの写真に写しこまれていれば、各点の絶対的な位置や大きさを算出することができる。

3次元データとして得られた、建物を構成する石材の位置情報は、CADのソフトに持ち込んでさらに整形を試みている。側面からの撮影では詳細を捉えることのできない、基壇上面や建物内部について正確なモデルを作成するためには、CADソフトでの作業が必要となるためである。

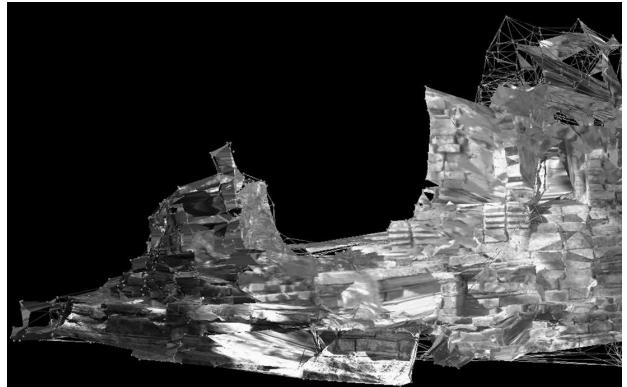
図6 主塔と南小塔のデータにテクスチャを貼ったところ
(テクスチャには実際の画像を使用している)
