朝堂院東第三堂・東面回廊の調査 第132次

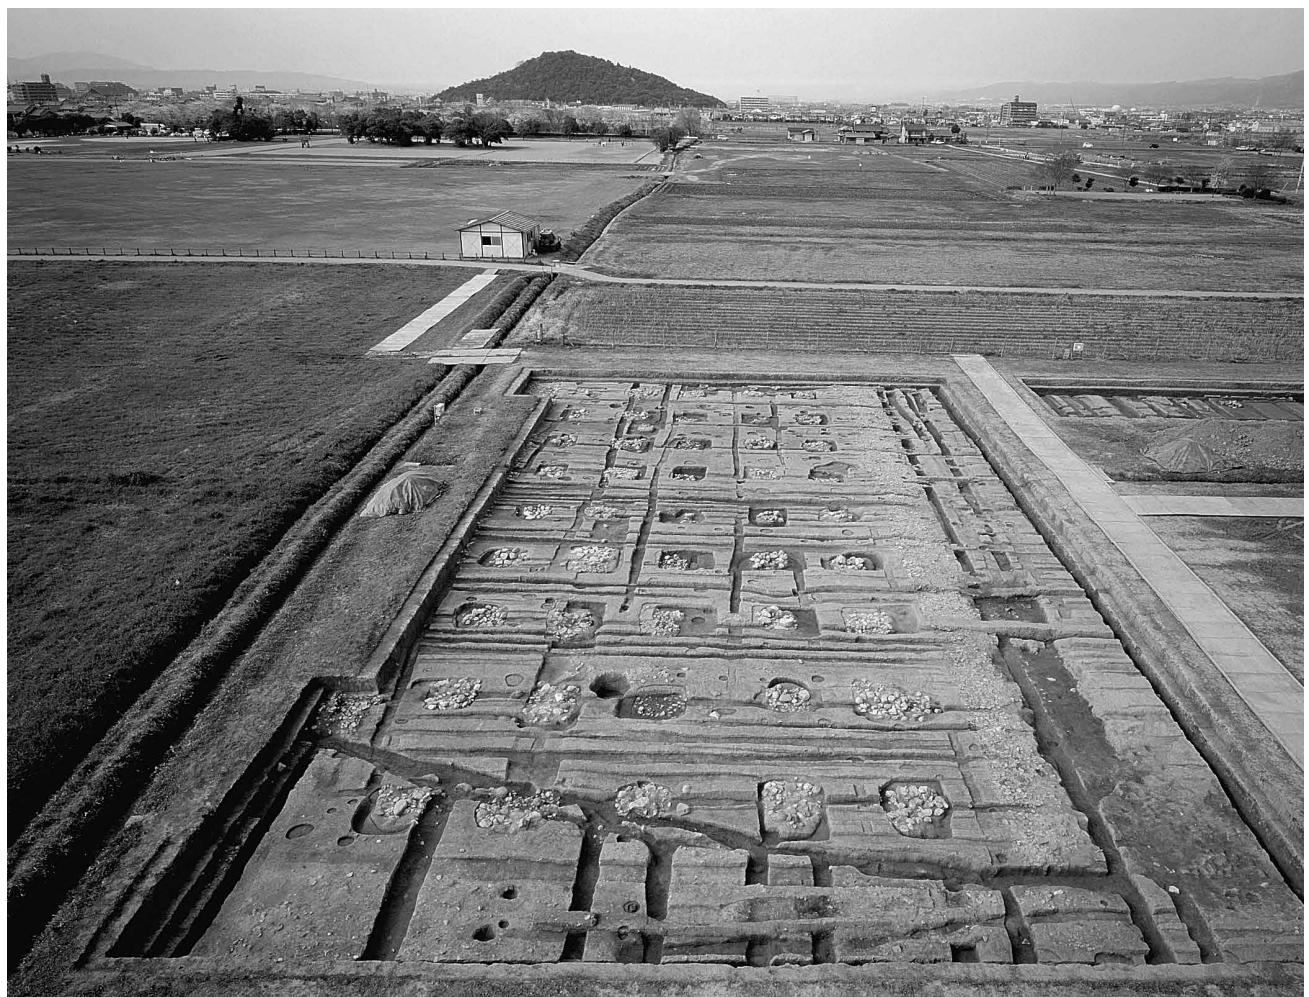
図104 第132次調査区全景（南から）

今回の調査では、東第三堂の南半にあたる桁行9間分、合計45ヶ所の礎石据付掘形を確認した。当初の想定とは異なり、梁行は4間しかなく、東第三堂は東第二堂より東西幅が狭いことが明らかとなった。東第三堂の規模については、ほぼ古文化研の想定どおりであったが、梁行の柱間については、身舎は10尺(約3m)で、底部部分は9尺(約2.7m)となる可能性が高い。

礎石据付掘形 紣石はすべて抜き取られていたが、それを据えるための根石や栗石が良好な状態で残っていた。礎石据付掘形の規模は、直径が1.5m前後の巨大なものである。棟通りの位置にも礎石据付掘形が確認でき、一見すると総柱建物である。しかし、棟通りの礎石据付掘形は他と比べてやや小型であり、根石や栗石もまばらで小さい。朝堂の性格などを勘案すると、棟通りの礎石据付掘形は、床束の痕跡と考えるのが妥当であると思われる。東第二堂でも棟通りで床束とみられる柱の痕跡を検

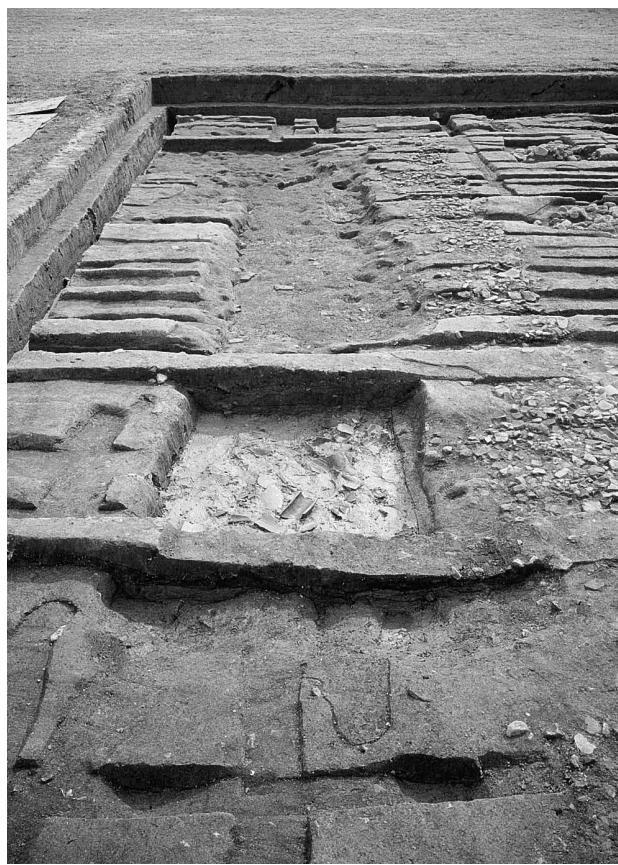
図105 東第三堂東の造営時および解体時の瓦堆積（北から）

なお、基壇の外周には帯状に瓦片が堆積しているが、これは建物の解体時に不要となった瓦を廃棄したものである。また、基壇外周部分を整地した土の下層で、瓦や木片などを大量に含む粘土層を一部確認した。こちらは朝堂院建設の際にでた廃棄物を、造営の最終段階で埋め立てたものである。

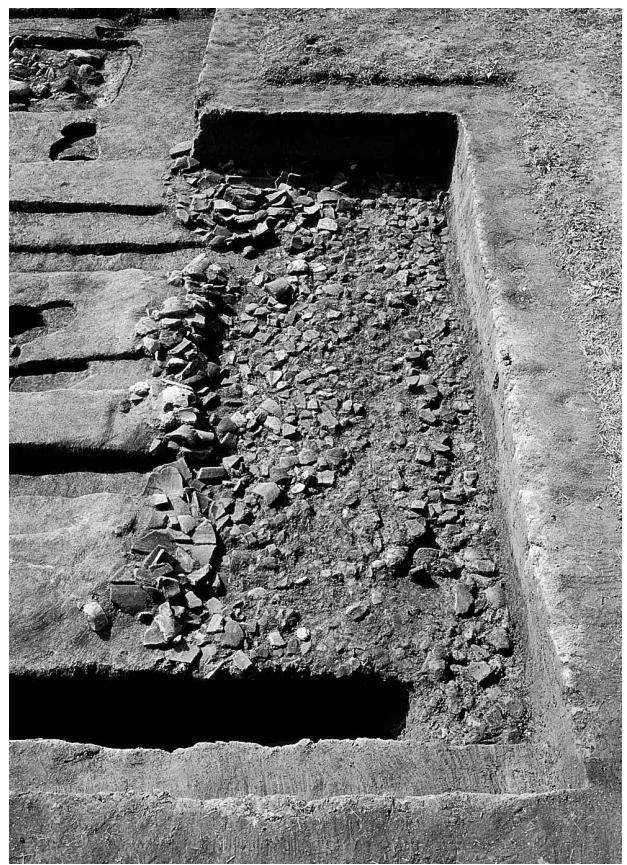
図106 東第三堂西の解体時の瓦堆積（北から）
