朝集殿院の調査

第346次・355次

本調査は2002年度から2003年度にかけて実施したもので、朝集殿院の内庭部と区画施設の解明を目的とする。

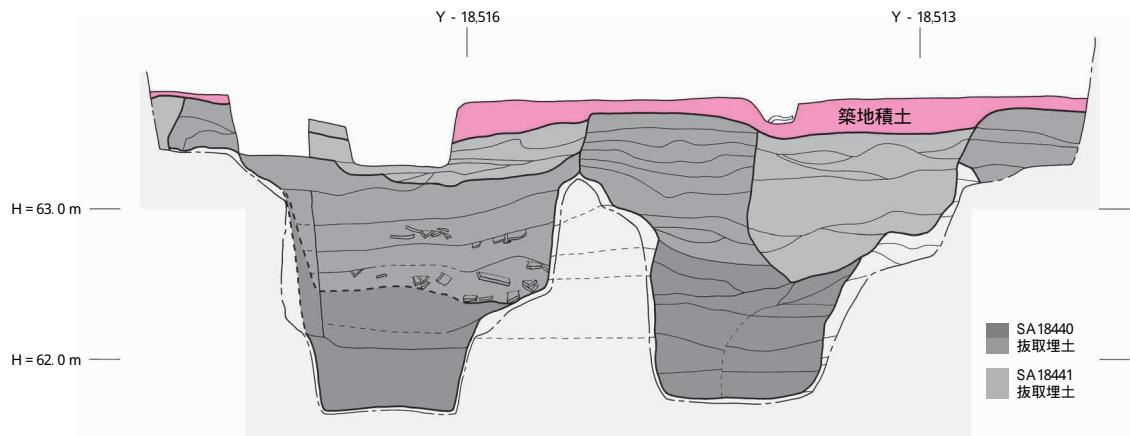
図133 南面掘立柱塙の柱穴東西断面図(南区)1:50

掘立柱塙SA18440・SA18441 SA18440は東区朝集殿院の南面を区画する掘立柱の東西塙。柱穴は南区で2ヶ所、東南区で3ヶ所検出され、ともに調査区外に続く。第326次調査では朝集殿院南門の東側に取り付く掘立柱東西塙SA18410を検出した。SA18440はこれと一連の区画施設と判断される。5ヶ所の柱穴の柱は全て抜き取られている。柱の掘形は抜取穴により大部分が壊され、南区の西側の柱穴で一部残存するのみであった。柱抜取穴の断面形は、底部近くで箱型を呈し、上部がすり鉢状に広がる。抜取穴は検出面では不整円形を呈し、径約3m、底部では径約1m。深さは検出面から約2.0m。抜取穴の底の標高は、南区で62.70~62.75m、東南区の西側が61.45m、東側が61.35mで、東に向かって低くなる。

柱間寸法は7.5尺と10尺の2者がある。南区の2ヶ所の抜取穴は心々の間隔が約2.2m(7.5尺)。東南区では、現在の暗渠の東西にある2ヶ所の抜取穴の心々間隔は約

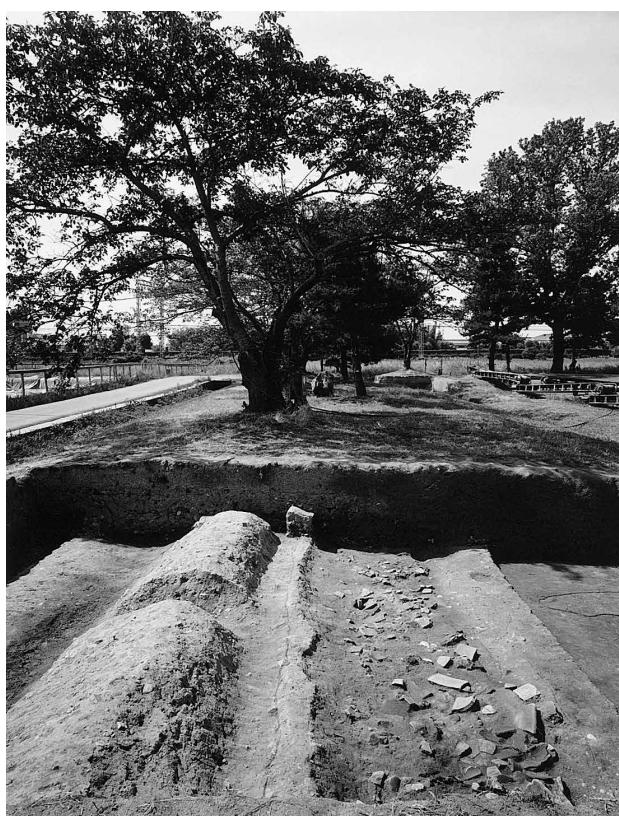
図140 東面築地SA5985と南北溝SD18460(東区北から)

築地塀SA5985 朝集殿院東面を区画する築地塀。東区と東南区で検出した。積土は版築で築成されていた。積土の大半は削平されており、高さ40cmほどが残存する。基底部は幅約1.5mが残存し、本来は約2.1m幅であったと推定される。断面調査では、築地基壇土は古墳時代以前の堆積層上に積まれており、築地下層に掘立柱塀の遺構が存在しないことを確認した。

SD18460 東面築地SA5985に平行する素掘りの南北溝。溝心は築地の想定心から西に約2mの位置にあたる。溝は幅約2m、深さ35cm。埋土中に6225A - 6663Cの瓦を多く含む。第48次調査区内のSD6010、第267次調査区内のSD17356と一連の溝である可能性が高い。SA5985の西雨落溝を踏襲した溝で、奈良時代後半以降に埋没した。掘立柱塀SA18560 346次調査区と東北区、北区の西端で検出した南北掘立柱塀。10ヶ所の柱穴を確認した。第346次調査では6ヶ所の柱穴を検出した。また、北の延長上にあたる第48次調査の2ヶ所の調査地点では柱穴が未確認だったため、既調査範囲に重複して南北幅を広げた調査区(北区・東北区)を設定し、各2ヶ所の柱穴を検出した。調査区の西側に市道が通るため、柱穴はいずれも東側の一部のみを検出した。柱穴の西半は市道の下にあたる。柱間は、部分的な検出のため確定し難いが、7.5尺から9尺とみることができる。

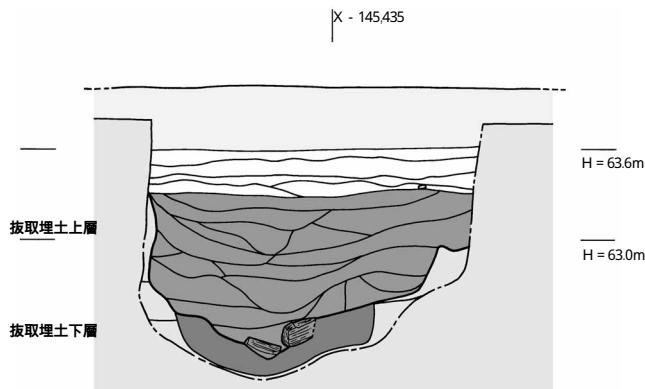
図141 掘立柱塙SA18560柱穴南北断面図（北区）1：50

北区では、柱穴のほぼ東半分を検出した。柱穴の埋土底近くで、原位置からは移動している厚さ約6cmの礎板の板材が出土した。

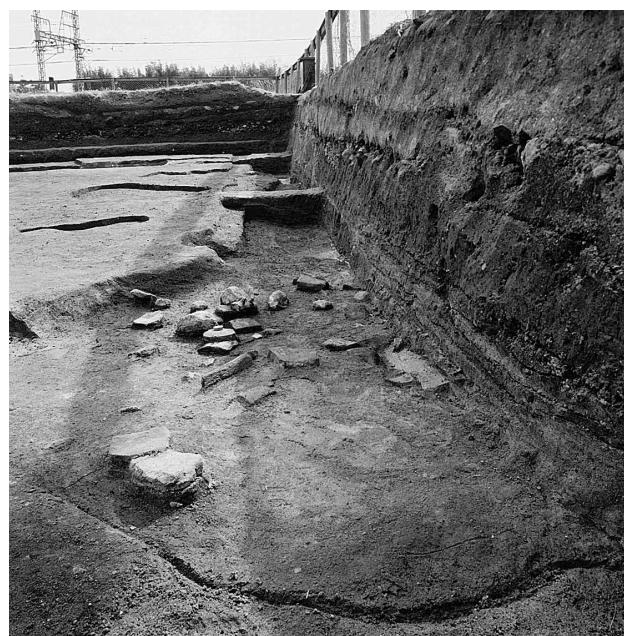
図143 南北溝SD11990北端の曲折部分（北から）

SD11990 346次調査区西南部で検出した南北溝。SD11990は、第229次、第235次調査等で検出した式部省下層掘立柱塙SA14680の東雨落溝で、今回その北端を確認した。溝の幅は約60cm、深さは検出面から約15cmから20cm。溝は調査区内で西に直角に曲がり、調査区外にのびる。北端の曲折部分は溜り状を呈し、土器・陶硯・瓦などが出土した。出土遺物で年代の明らかなものは、いずれも奈良時代前半以前のものである。SA14680は調査区外であるが、SD11990が西に曲折することから、SA14680もSD11990を北雨落溝とする位置で西に続くと考えられる。

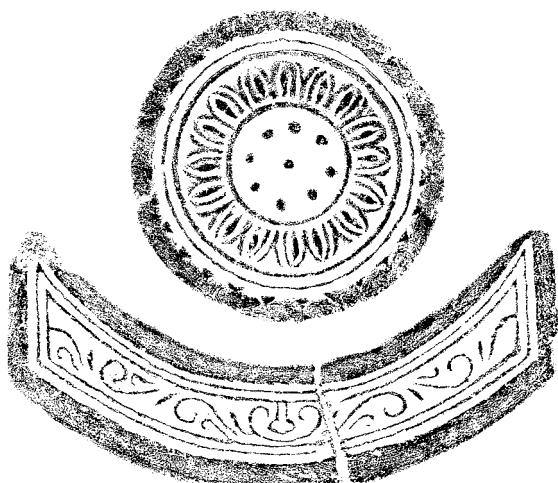
図145 第346次・355次調査出土瓦 (6225A - 6663C) 1:4

築地塀の雨落溝を踏襲した溝SD18445、SD18460出土の軒瓦は6225Aと6663Cのみである。東南区築地塀際の内庭部に堆積していた瓦もこの両型式で、そのほか藤原宮式の6274Aが1点だけ出土した。6225Aと6663Cの軒瓦は出土位置や出土量から考えて築地塀所用の軒瓦であろう(図145)。

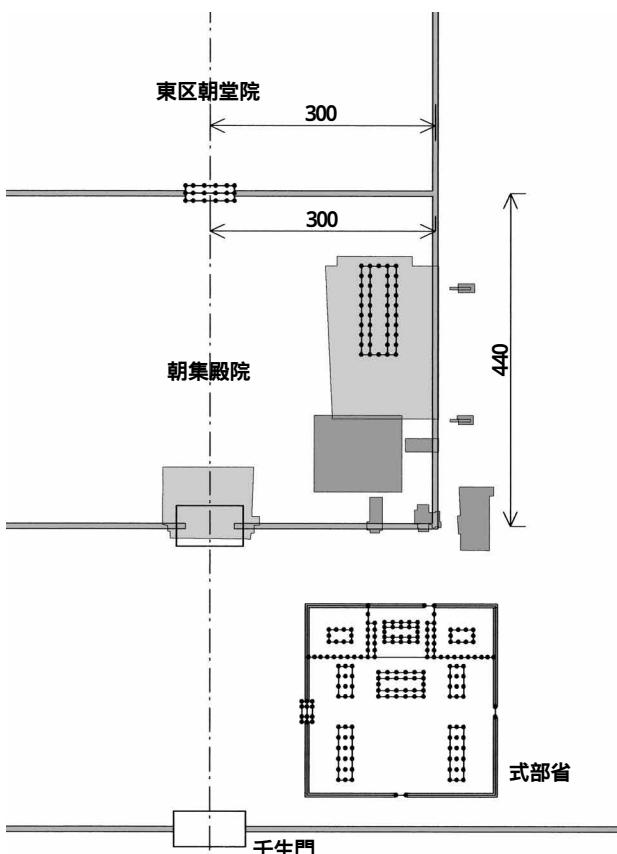
図147 築地塀時期の区画 単位は小尺

したがって掘立柱塀で区画された朝集殿院の東西幅は、南側の壬生門と朝集殿院南門の間の空間と等しく、築地塀の時期には北の東区朝堂院の区画と等しい事がわかる。

朝集殿院の南北幅は掘立柱塀、築地塀の時期とも変化しない。朝集殿院南門と朝堂院南門の南北心との間隔は約130mで、小尺の440尺に近く、大尺の完数値とならない。これを朝集殿院の東西幅660小尺と比較すると、朝集殿院の東西幅と南北幅の比率は3:2となる。
