第一次大極殿院南面築地 回廊の調査

第360次

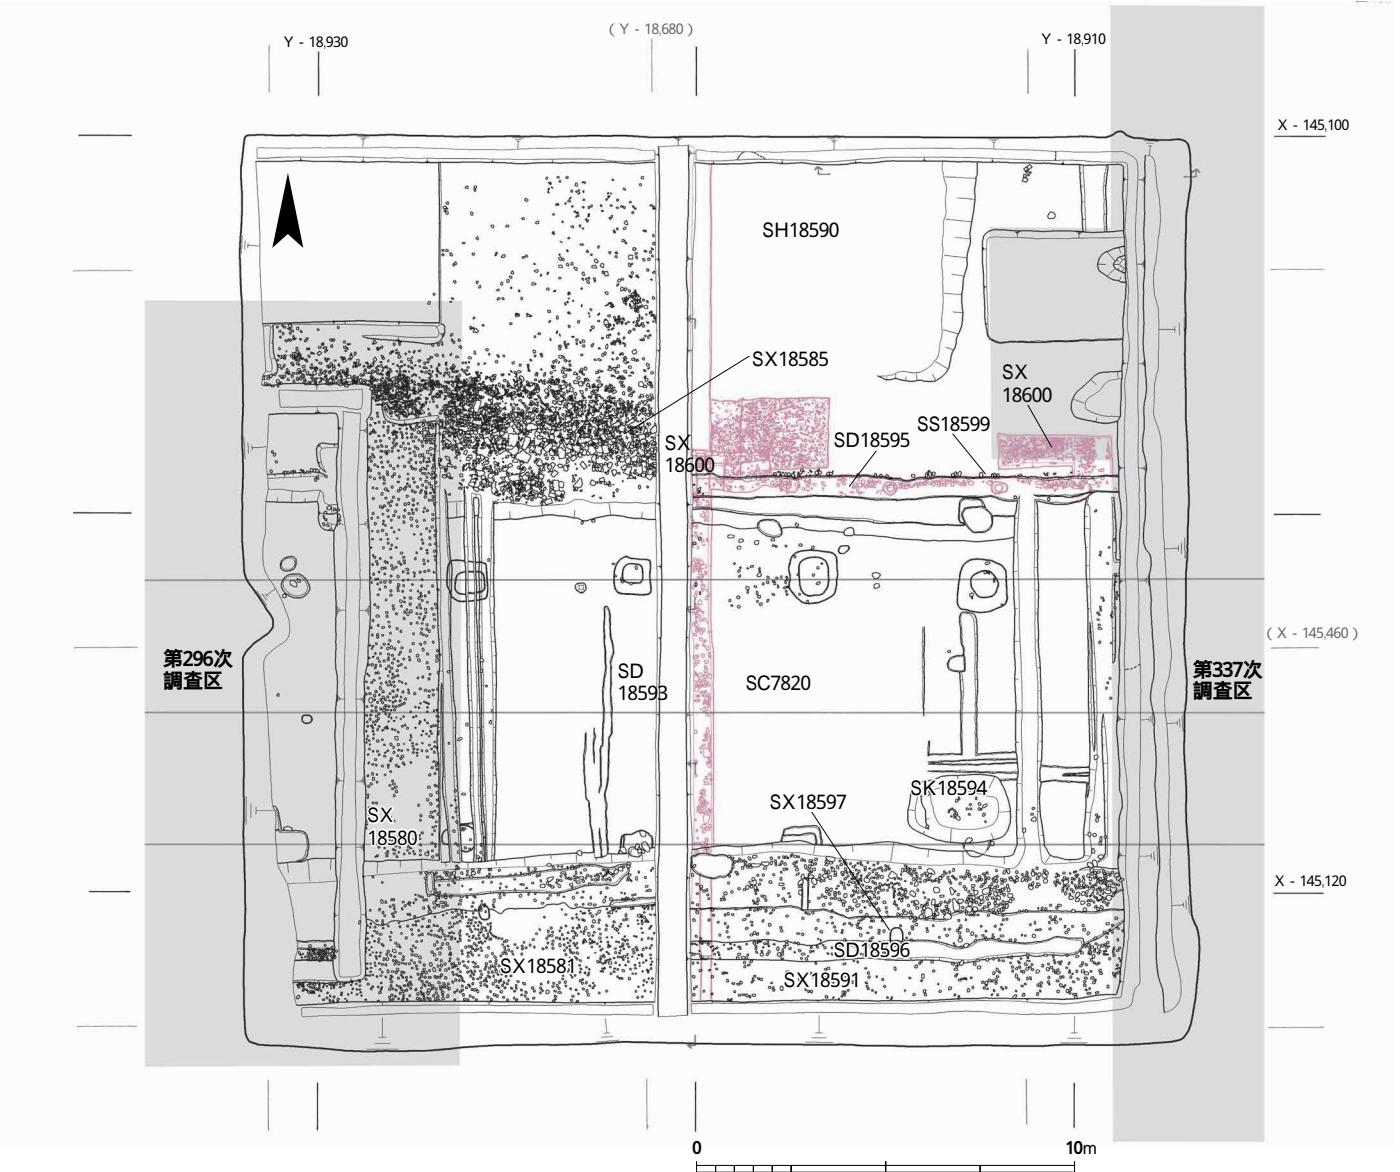
図149 第360次調査遺構平面図 1:200

検出している。今回は柱穴10基（西端の2基は第296次調査で既検出）4間分を検出した。調査区をつらぬき東西の既調査区に延びる。築地回廊の上部は内庭広場の上層礫敷の高さまで削平されている。基壇版築の一部、礎石据付穴・抜取穴のほか一部の礎石穴に根石が残存していた。なお、築地回廊南柱列より南の基壇は、後世の水田耕作により削平されている。

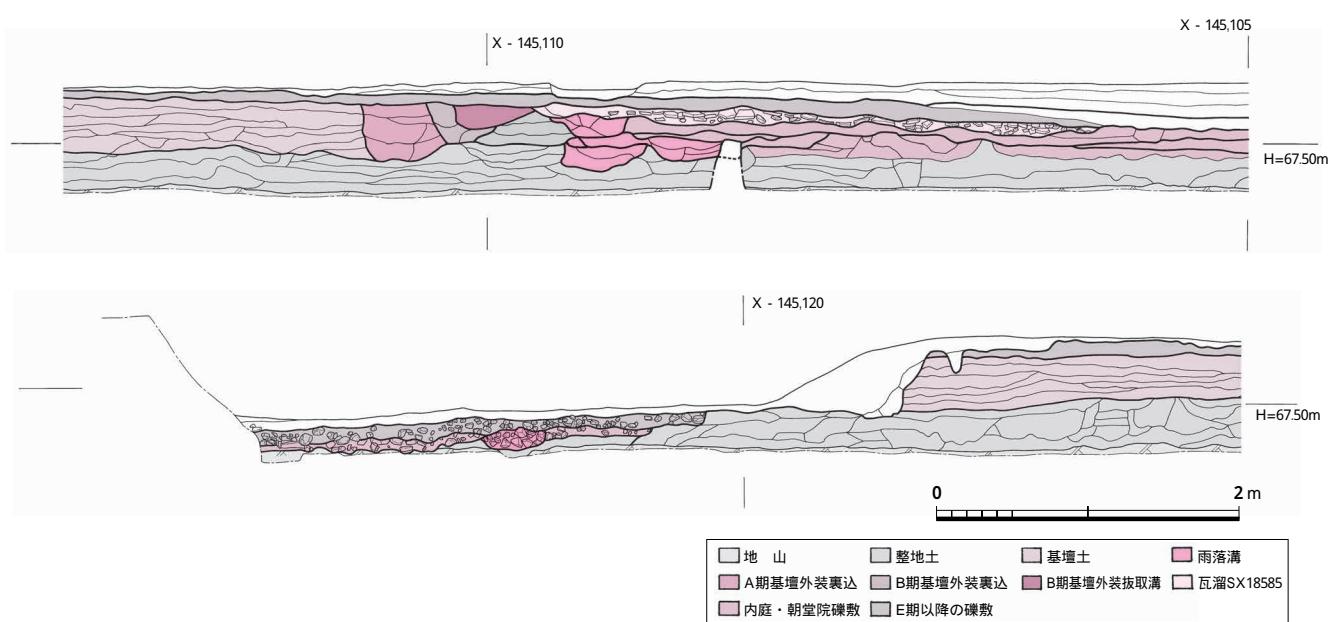
図150 調査区中央南北断面図(部分) 1:50

基壇部分では、整地土の上面に人頭大程度の石を敷く。この石は、調査区東半では顕著だが、調査区中央の断割トレンチ以西では密度が薄く大きさも小振りとなる。西端の断割断面では希薄である。残存している基壇土は約30～40cm程度で、厚さ5～8cm程度の黄灰褐色・灰褐色粘質土や灰褐色砂質土を積み重ねている（図150）。

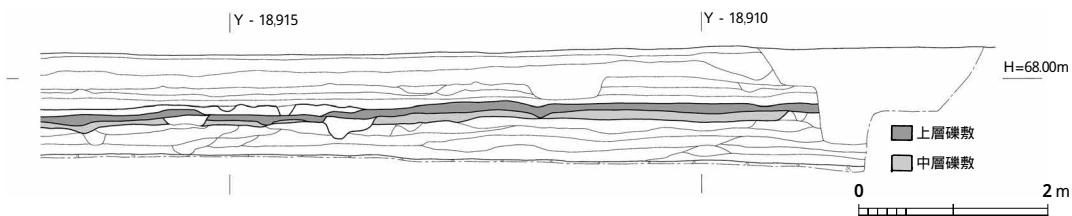
図151 内庭部東半東西断面図 1:80

また、内庭の礫敷は地形に沿って南北に傾くとともに、西楼基壇にとりつく形で、東にもレベルをあげていく

(図151)。傾斜のはじまりは西楼の推定西柱列からおよそ10.7mの地点で、そこから約1.5m東では礫敷上面で15cm程度あがっている。

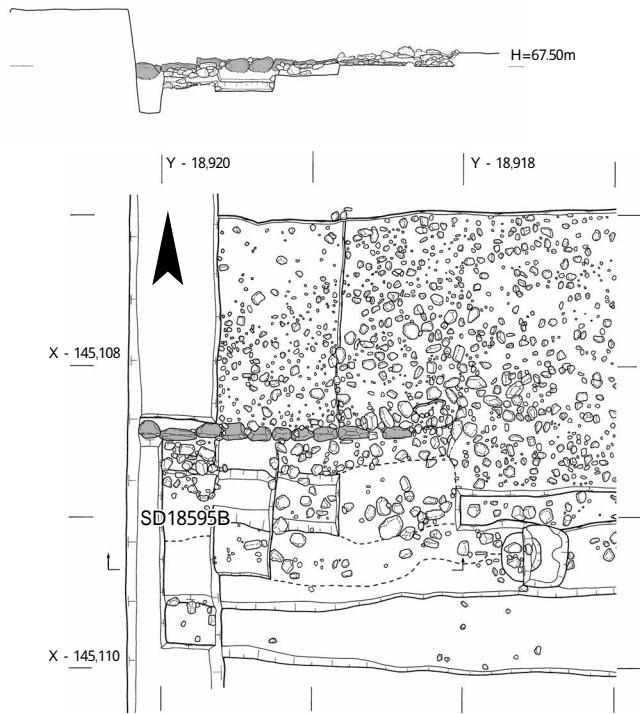
図152 見切石列SX18600 1:50

広場SH18590B・見切石列SX18600 茶褐色粘質土を約10cm敷いて盛土をほどこし、径約5cmの礫を敷く(中層礫敷)。礫上面の標高は約67.50~67.55m。基壇北側の外装抜取溝の南端から約1.7m北に見切石列SX18600がおかれ、これより北の内庭部分に礫が敷かれた。見切石列は上層の雨落溝と礫敷に覆われるため、調査区中央付近と東端でのそれぞれ約3m分で平面的に確認したほか、西断面の精査によりこれに相当する石を検出したのみである。しかしながら、調査区の中央付近、および東西端の推定箇所でいずれも見切石列と思われる石列を確認できたので、少なくとも西楼より西の築地回廊全体に存在したと推定する(図152・153)。

SD18595B 西楼の増築・内庭礫敷の改修にともない、南面築地回廊北側では基壇外装を据え替える。またこれにともない下層の北雨落溝SD18595Aが埋められ、あらたにSD18595Bが掘られた。この溝は、調査区中央で一部平面的に検出した(図152参照)。SD18595Bは、見切石列SX18600に平行し、下層のSD18595AやC期のSD18595Cと比べて約50cm北に設定される。

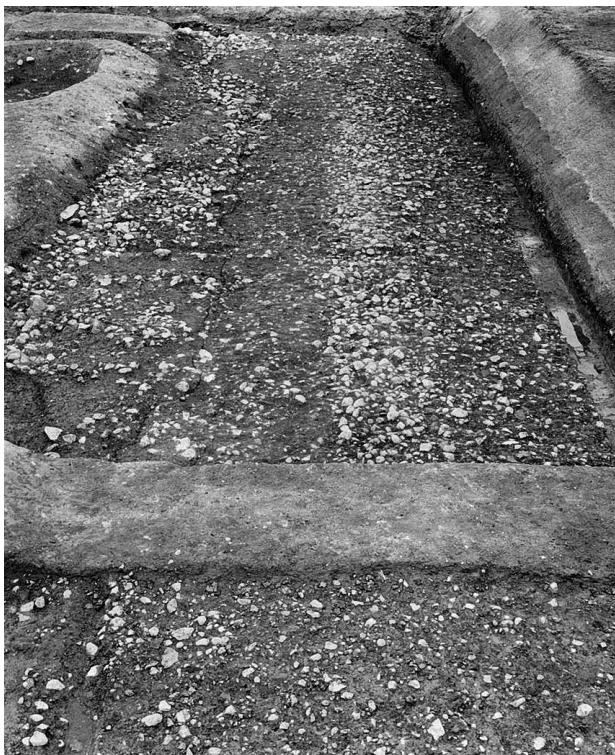
図154 南雨落溝SD18596B検出状況（西から）

SD18596B 第296次調査のSD17965と一連のもの。幅約45～70cm、深さ約15cm。調査区の東でとぎれ、第337次調査でも検出されていないが、削平により失われた可能性が高い。なお、当初から礫詰暗渠であったか、上層の礫敷SX18596Bが敷かれた際に溝が埋められたものか判然としない。また、この溝の時期は不詳であるが、B期もしくはC期に属すると推測される。

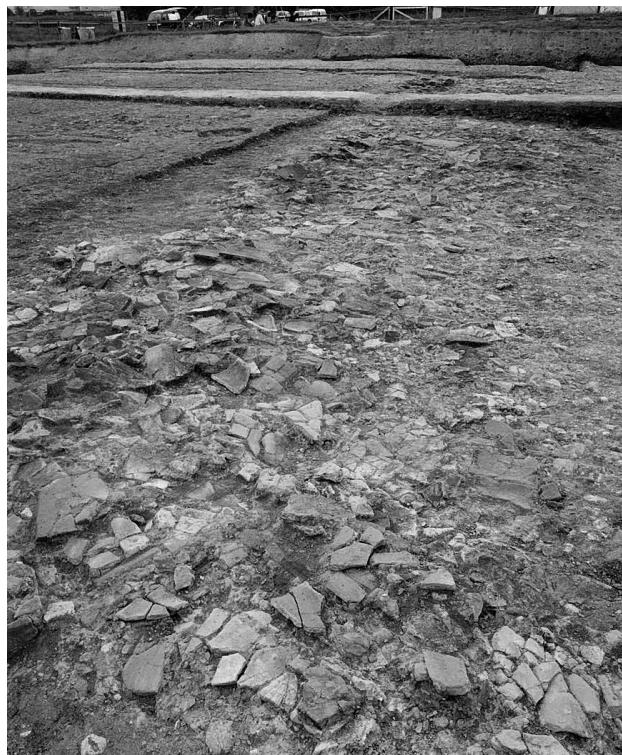
図155 瓦溜りSX18585検出状況（北東から）

瓦溜りSX18585 築地回廊基壇の北辺にあり、C期の北雨落溝SD18595Cを埋める。南北は最大で3.7m、東西は調査区全体に及び、第296次調査で検出された瓦溜りと一連のものである。瓦層の厚さは最大で約15cmを測る（図155）。遺物の項で述べるように、解体にともない不要となった回廊所用瓦を廃棄した遺構であろう。

SC7820北側の瓦溜りSX18585出土の一括資料について詳しくふれる。ここから出土した丸・平瓦や道具瓦は、いずれも暗灰色から黒灰色を呈し、胎土は精良で製作技法も共通性が高い(色調は、本書33頁の別稿参照)。そしてこれらの特徴は、同じ瓦溜りから一括出土した軒瓦(いずれも瓦期前半)とも一致するため、SX18585出土の瓦磚類一括資料全体が軒瓦と同じ瓦期前半のもの、つまり第一次大極殿院南面築地回廊造営当初の所用瓦である可能性を強く示唆する。

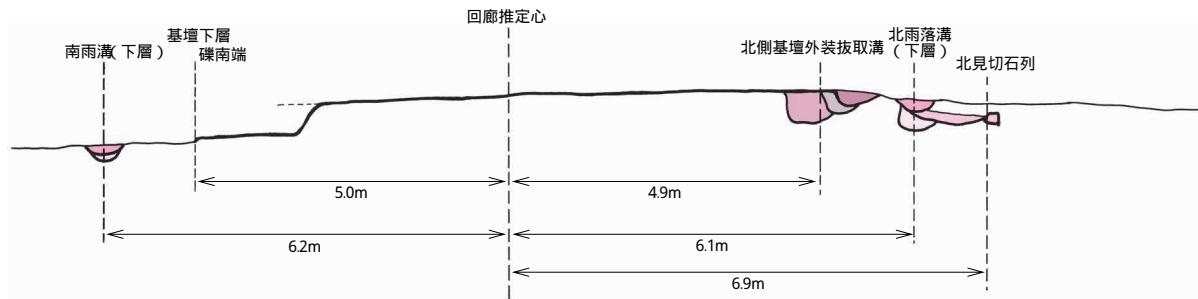
図156 南面築地回廊遺構模式図

築地回廊SC7820にともなう遺構を模式的に示したのが図156である。今回の調査では、後世の削平により回廊南柱列心が特定できず、回廊推定心の算出ができなかつたが、第296次調査と一連の遺構であるため、回廊推定心の座標は第296次調査の所見を踏襲した。また、南北雨落溝および基壇下層の磯南端は、調査区東西断面ならびに中央の断面の平均値とし、下層の南雨落溝に関しては、西壁断面での計測値、北見切り石列は検出遺構の南面上部の平均値とした。北側基壇外装抜取溝は、B期におこなわれた基壇外装据替の際の、地覆石抜取溝の南端とした。

これによると回廊推定心より北側基壇外装抜取溝までの距離は約4.9m、基壇下層の磯南端までの距離は約5.0mとなり、南北基壇幅は約10m以上となる。基壇外装の幅を約1尺とすると、回廊基壇南北幅は少なくとも約10.6m以上の値をえる。

なお、回廊推定心より下層の北雨落溝、南雨落溝までの距離は、それぞれ約6.1m、約6.2mとなる。また、回廊柱間は、桁行約4.6m、梁間約3.5mで、これまでの南面築地回廊の所見とほぼ一致する。

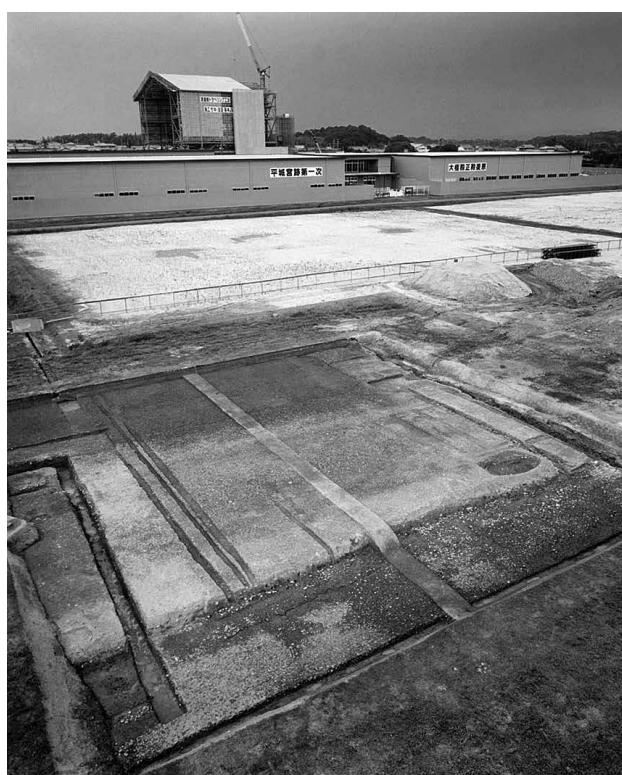
図157 磯敷SX18580 · SX18581(南西から)

SX18580 築地回廊廃絶後に、それ以北の旧大極殿院内庭部分全体に敷かれた礫敷である（図157）。SX18581とともに、一期の宮殿施設前面に広がる一連の空間として利用されたらしい。暗茶褐色土のベースに径5cm程度の礫が敷きつめられ、一部瓦片を含んでいる。第296次調査のSX17943、第337次調査のSX18511と一連のもので、調査区の西端でSX17943の一部を再発掘した。『平城報告XI』の一期・二期の礫敷であろう。本調査区では、もとの築地回廊基壇と大極殿院内庭部分であわせて約12m分検出した。それより以北では、径5cm程度の礫と瓦片を多く含む茶灰白色土が確認でき、礫敷に対応する層と推測される。検出した礫敷の北端約1mでは、茶灰白色土が礫敷の上面を覆っている。これは、北側からの土砂が堆積したものと推測され、礫敷SX18580が中世頃まで露出していたとする既調査区の見解とも矛盾しない。

SX18581 築地回廊南側、朝堂院広場に敷かれた礫敷である（図157）。この礫は基壇整地土最上面の礫とは異なり、残存する基壇から約1.5m南から始まる。ここから、基壇

の南端を推測できる。基壇部分の磯は、橙褐色粘質土のベースに径約70~25cmの磯であるのに対して、朝堂院広場の磯は径約5cm程度と概して小さく、築地回廊の瓦と思しき瓦片を多く含む。SX18581は平面では判然としないものの、A期以降の磯敷上に直接磯を敷いたものと推測される。また、検出状況からみる限り、SX18581は、基壇が後世に削平される以前に敷かれた磯である。したがって、この磯敷は、奈良時代後半に属する遺構である可能性が高まった。なお、本調査区内SX18581からは、奈良時代の遺物のみが出土したが、第296次調査では中世の瓦器片が出土しており、この磯敷も比較的長期にわたり露出ないしそれに近い状態にあったと思われる。

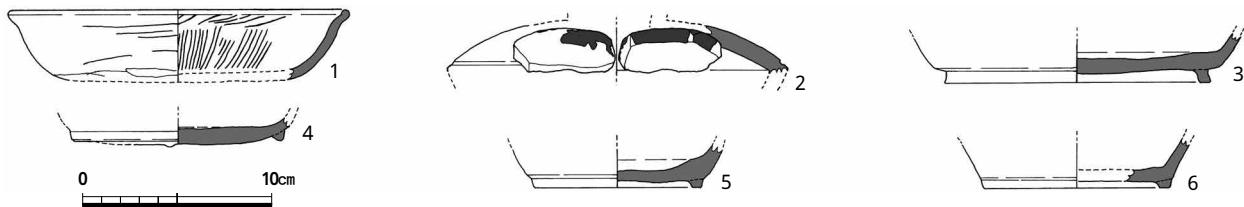
図158 第360次調査出土土器 1 : 4

1は第337次調査の際、多量に木簡が出土した黒灰砂質土から出土した土師器杯A。底部外面ヘラケズリ、体部外面ヨコ方向のヘラミガキ、内面には2段に放射状の暗文が施されている。これらの特徴は平城の段階のものであることを表しており、大極殿回廊の建設がこの段階に行われたことを追認するものである。

2は回廊基壇を断ち割った下層の整地土から出土した須恵器長頸壺破片。肩が張り、稜をなす壺Kで、外面屈曲部直上に沈線が回る。外面上半だけではなく上方の破面に漆が厚く付着していることが注意される。漆を入れて運んできた後、口頸部をはねてそこから漆を搔きだして使用したものと考えられる。回廊建設時に使用したのち、

3もやはり整地土から出土した須恵器杯Bの底部である。体部と底部の境よりやや内側に寄った位置に取り付いた外側に踏ん張る高台をもち、やはり奈良時代初期のものとみてよい。

これらに対して、4の朝堂院広場SX18591礫中から出土した須恵器杯Bは、高台はやや摩滅しているとはいえ矮小化したもので、その取り付き方からも平城やまではさかのぼりにくいように思える。

さらに、築地回廊廃絶後の礫敷SX18580から出土した須恵器杯Bの5と6になると、体部外形や高台の形態から平城以後の新しい時期のものと判断される。長岡遷都頃に埋まった資料であろう。(高橋克壽)

出土した遺物の量は、整理用コンテナにして3箱分と少ない。とくに古代のものは細片が多く、図化しえるものは図158に掲げた程度である。
