中央区朝堂院朝庭の調査

第367次

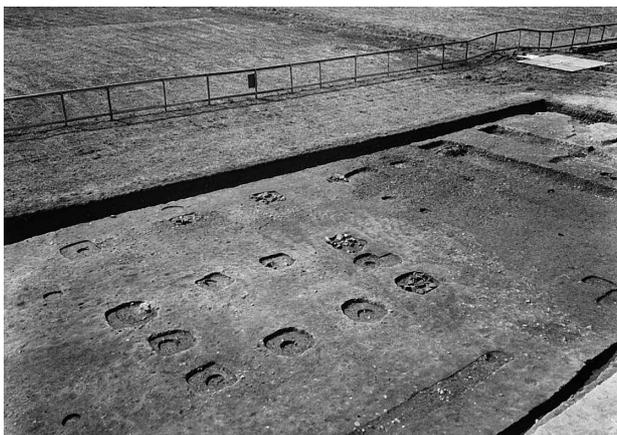
図160 調査区南側掘立柱建物群（北東から）

東区南寄りには東妻の柱列をあわせるような形で2棟が並ぶ。北側の建物は東西3間、南北2間の小型の建物である。南側の建物は北側の柱列のみの確認に留まるが、5間の東西棟建物であろう。

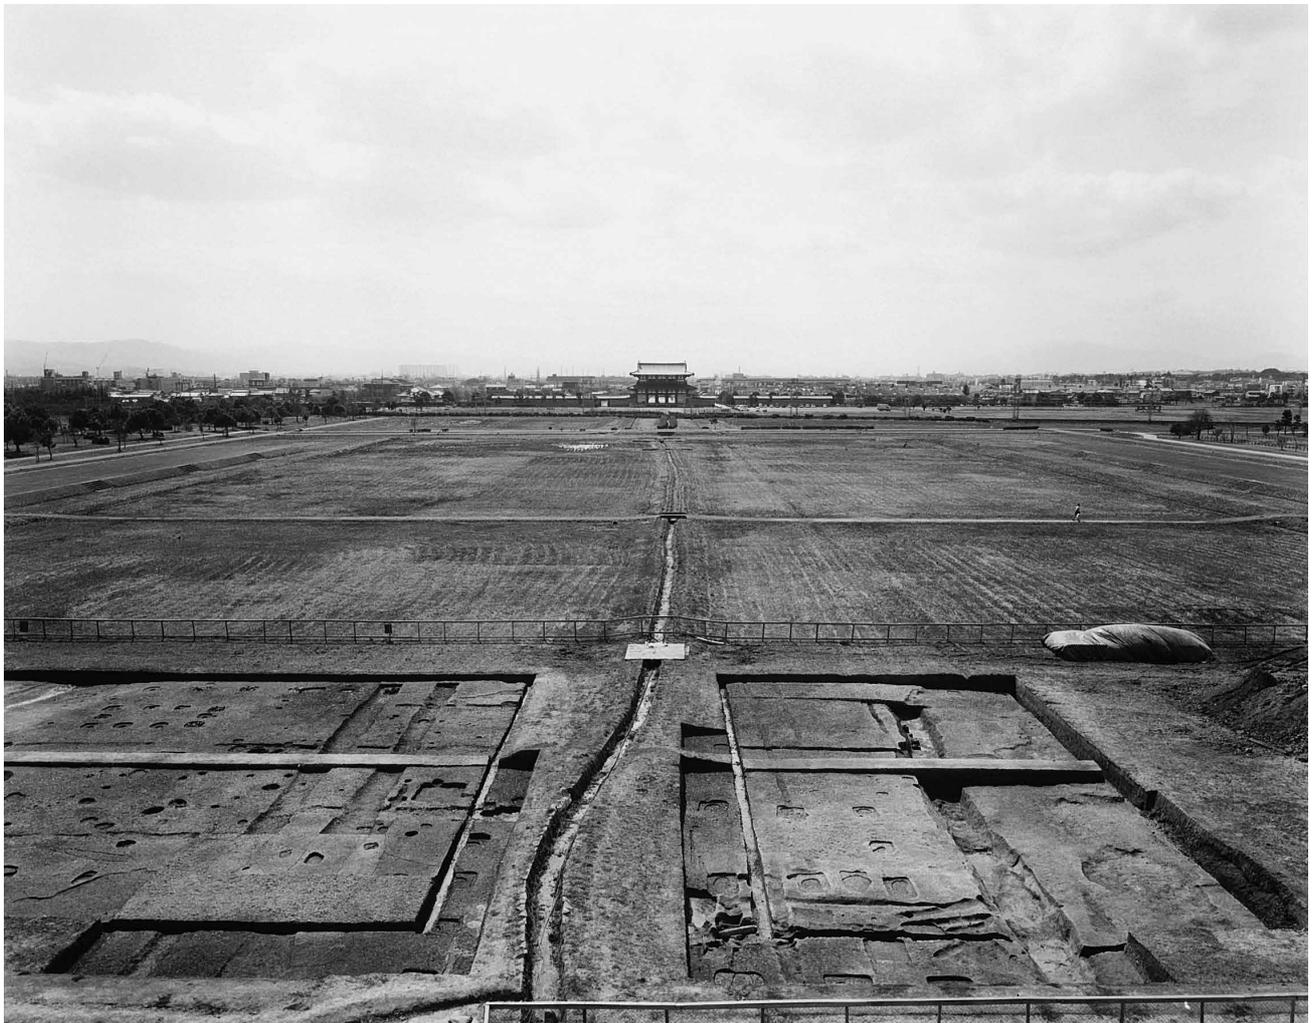
図161 調査区西半部の状況（北から）

西区南西隅には柱穴が2基確認できる。東区で確認された建物と中央区朝堂院の中軸線を軸に線対称の位置にあることから、同じ性格の建物であると考えられる。

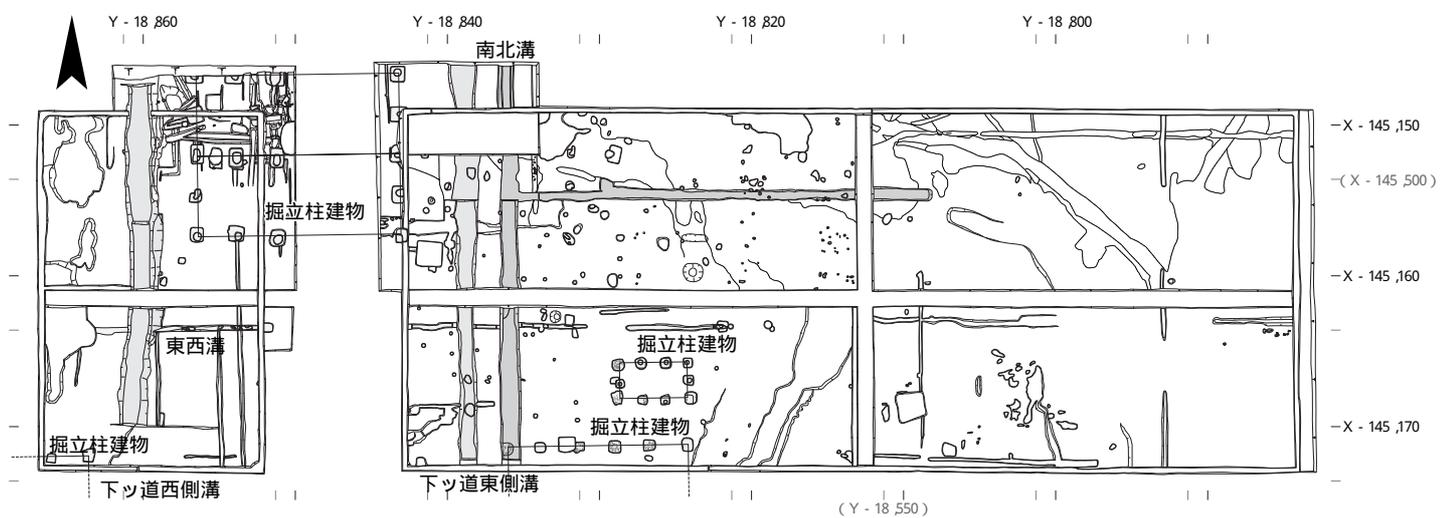
図162 第367次調査遺構平面図 1:500

奈良時代の遺構としては、掘立柱建物4棟、東西溝・南北溝があげられる。

掘立柱建物はいずれも東西棟と考えられる。

調査区北側には、東区・西区にまたがって現状で東西5間、南北4間以上の大型の建物が1棟存在する。調査区北側に更に延びる可能性もある。この建物は東西の中心が中央区朝堂院の中軸線と一致していることを特徴としてあげることができる。

従って、4棟の建物は中央区朝堂院の中軸線を基準に規則的に配置されたものと考えられる。この建物配置は、東区朝堂院朝庭で確認されている大嘗宮と共通点が多く、大嘗宮の北半部東よりの区画に比定できる可能性が高いと考えられるが、更に検討をおこないたい。

下ツ道は、平城宮内においては南側の朱雀門及びその周辺の調査（第16・17次）、中央区朝堂院南門の調査（第119次）において存在が確認されていたが、本調査区においても両側溝を確認することができた。（金田明大）
