法華寺の調査

第363次、366次

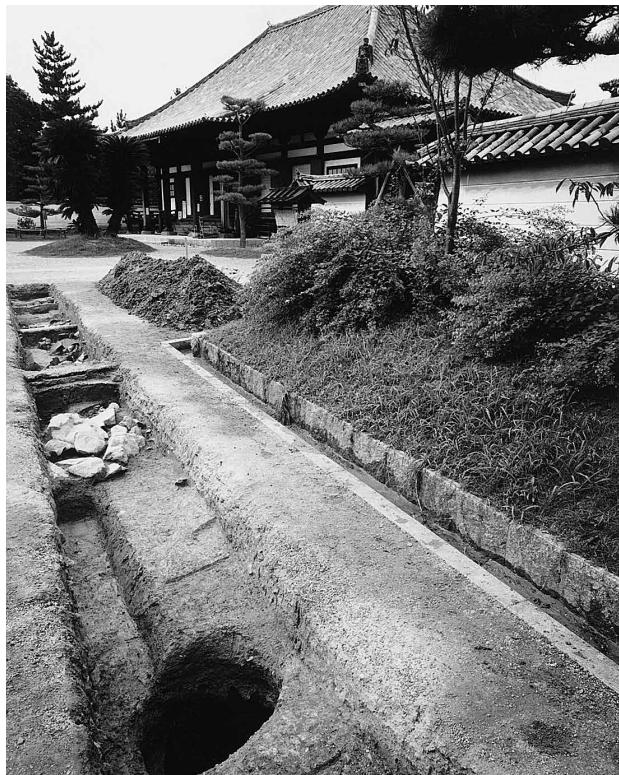
図180 本堂前SB8601付近(東から)

東西棟建物SB8601 SB8600の東側に位置する建物で、SB8600と同規模の4間×7間の二面庇東西棟建物である。かつて、SB8600の西側で同様の建物が確認されていたことから（第98・17次調査）、その存在が想定されてきたが、今回の調査で初めて確認することができた。今回検出したのは柱穴4基であるが、そのうち1基は建物の中央に位置している。SB8600の西側建物でも同様の柱配置が認められており、間仕切りとして機能していた可能性がある。なお、これらの柱穴では柱根の残りがよく、抜き取りがおこなわれた1基を除くと、いずれの柱穴でも柱根を確認することができた。これらの柱根は直径50cm前後で、残存高も50cm程度あった。掘形の上層では根石や礎石の据付痕が確認されていないが、柱穴そのものを確認できた標高が低いため、もともとあったものが削平された可能性がある。

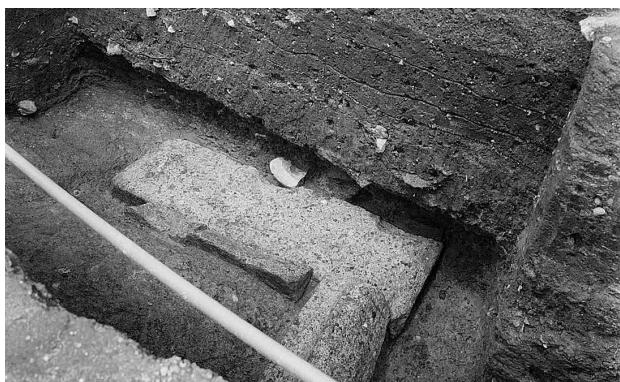
図181 SB8690基壇(南から)

建物SB8690 光月亭南側で検出した基壇建物。凝灰岩製の地覆と羽目石下部の残存から判明した。直交する二つの地覆は形態が異なり、階段となる可能性もある。東西方向に敷かれた地覆は、暗渠底石にも見えるが、埋土に砂をもつ東西溝SD8689が直上に重なっており、原位

置を動いている可能性がある。しかし、西側へそのまま続くものでないことは明らかである。基壇自身は地覆の残る東端を残して大きく削平されており、東端を確認できたのみで規模や建物の種類は不明である。

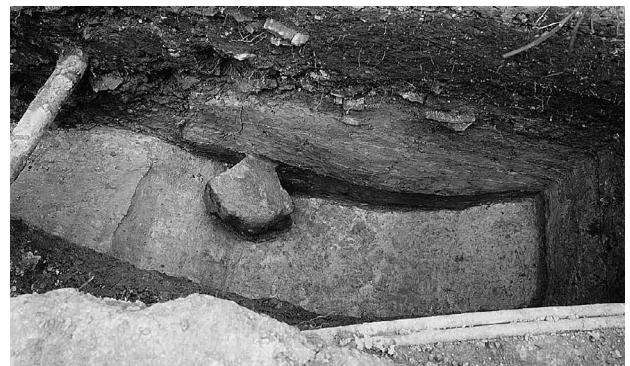
図182 SD8710(西から)

東西溝SD8710 光月亭北側のトレンチで約20mにわたって確認した。溝の断面は逆台形で深さ約0.8m、上幅で4mを越える大溝である。溝の最下層には砂、その上に黒褐色の粘土が厚く堆積しており、水が湛んでいた状態を推察させる。この粘土上面から完形の羽釜を中心とする14世紀頃の中世土器(図191)が大量に出土した。溝の東端が調査区内で押さえられており、その東側が通路となる堀状の施設とみられる(図188)。

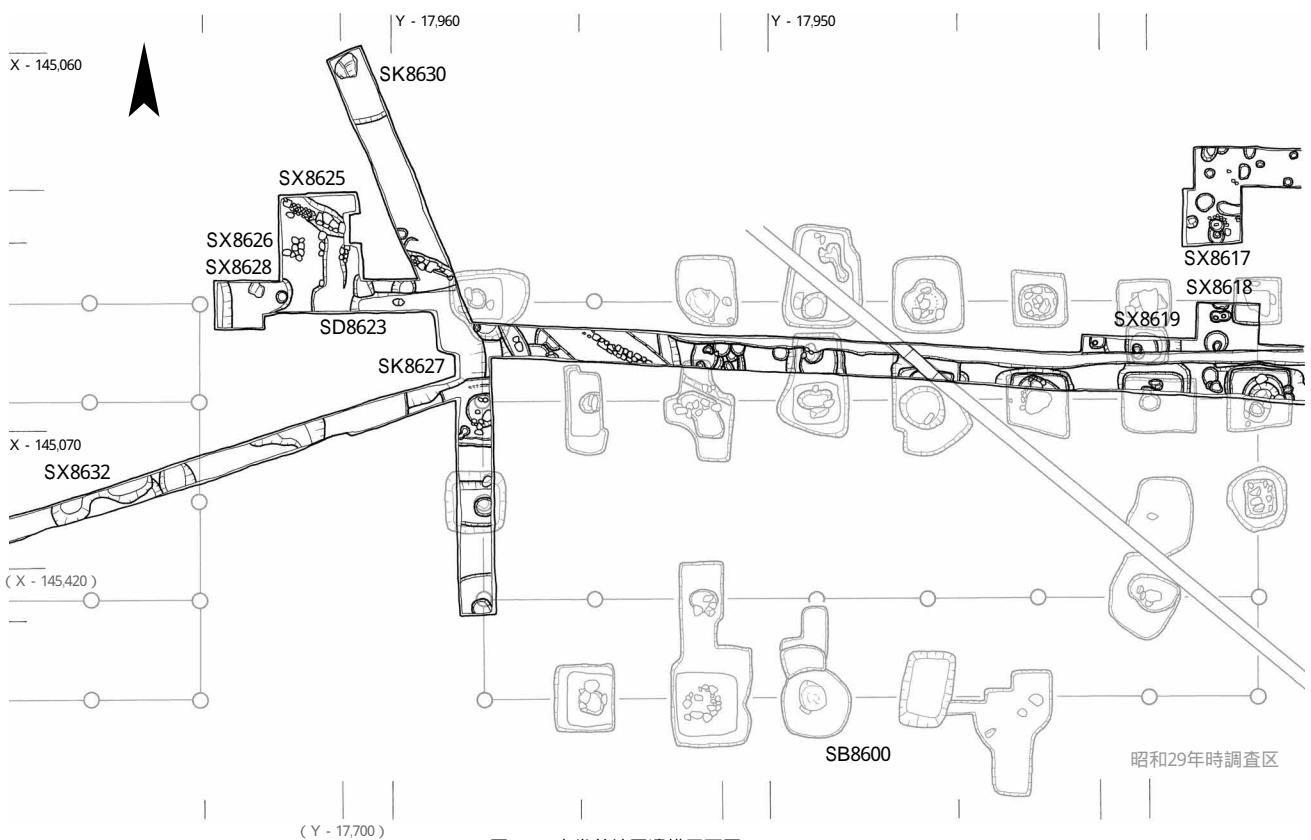
図184 本堂前地区遺構平面図 1 : 200

東西棟建物SB8600 本堂前面で確認された4間×7間の二面庇東西棟建物である。柱間は10尺等間。このSB8600は、昭和29年におこなわれた本堂の修理工事にともなう発掘調査で確認されていた（『重要文化財法華寺本堂南門鐘楼修理工事報告書』、奈良県教育委員会、1957年）。今回の

調査でもその存在を追認したことになるが、西側の妻にあたる柱穴のうち、2基は今回初めて検出されたものである。柱穴の一部では柱の腐植痕を確認することができた。また、柱穴の中には掘形の上に礎石の据付痕や根石の残存が確認できるものがあった。したがって、SB8600はある段階で掘立柱から礎石建へと移行したものと判断される。なお、基壇等は確認されておらず、おそらく後世に削平されたものと考えられる。

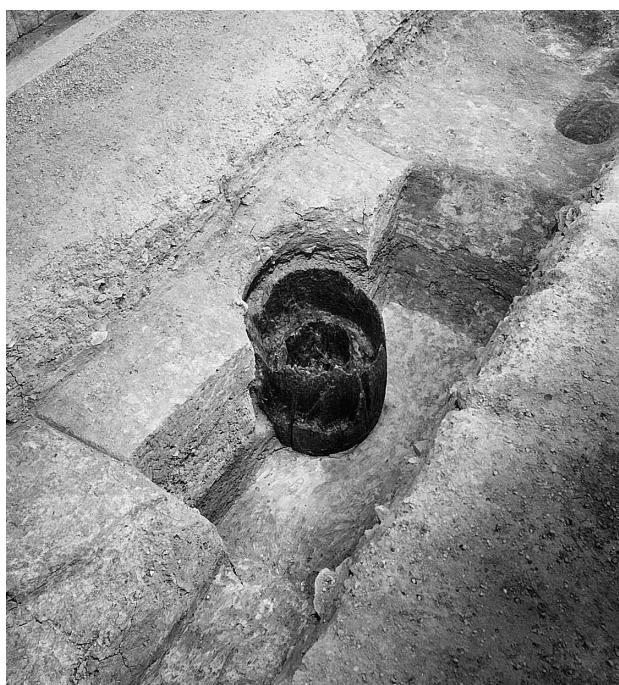
図185 SB8601柱根の検出状況（南西から）

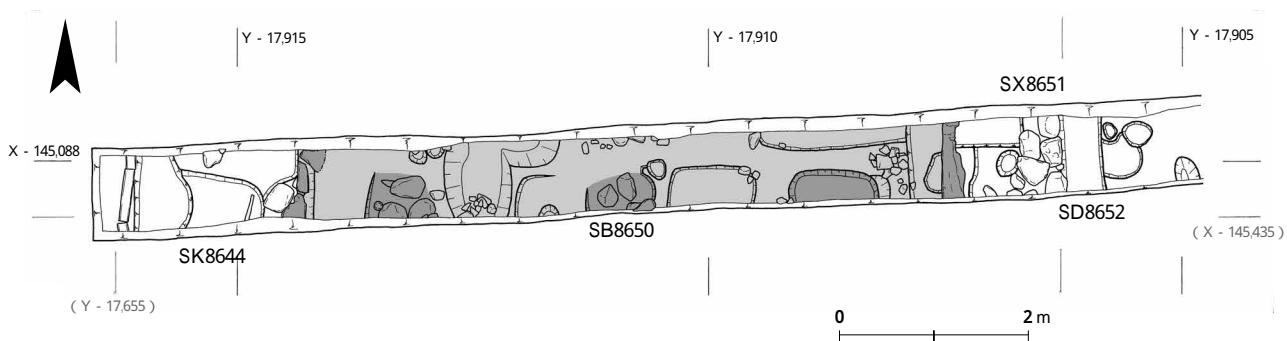
図187 鐘楼裏地区遺構平面図 1 : 80

鐘楼SB8650 今回の調査では、大ぶりの根石をともなう礎石据付穴を3基確認した。根石の下を調査したところ、掘立柱の痕跡は認められず、当初より純粹な礎石建だったと考えられる。根石際で出土した土師器皿から、鎌倉時代に建てられたものと考えられる。

基壇は20cm程度しか残存しておらず、著しく削平されているようである。なお、基壇の東西両外縁には凝灰岩を用いた地覆石が検出された。

SX8651・SD8652 基壇東側に位置する石組と、それに接する溝である。基壇との位置関係から察して、旧鐘楼にともなう雨落溝と、基壇側の肩を補強する石組と思われる。

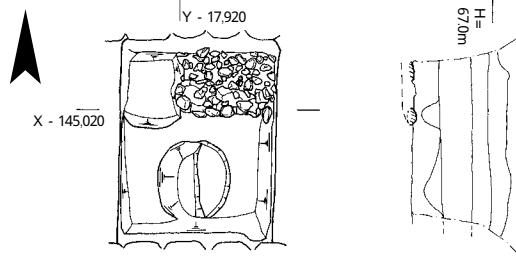
図189 SD8702実測図 1 : 40

雨落溝SD8702 光月亭から西側に続く渡廊下下部で検出した石詰の雨落溝(図189)。SB8690と関係があるかは不明である。
