# 朝堂院東第六堂の調査

—第136次

**調査の経緯** 藤原宮大極殿院・朝堂院地区における再発掘の8回目で、主な調査対象は朝堂院東第六堂である。平安宮に関わる史料によれば、東第六堂は「康樂堂」と呼ばれ、民政・租税徵収などを掌った民部省・主計寮・こくりょう主税寮の官人の座が設けられていた。

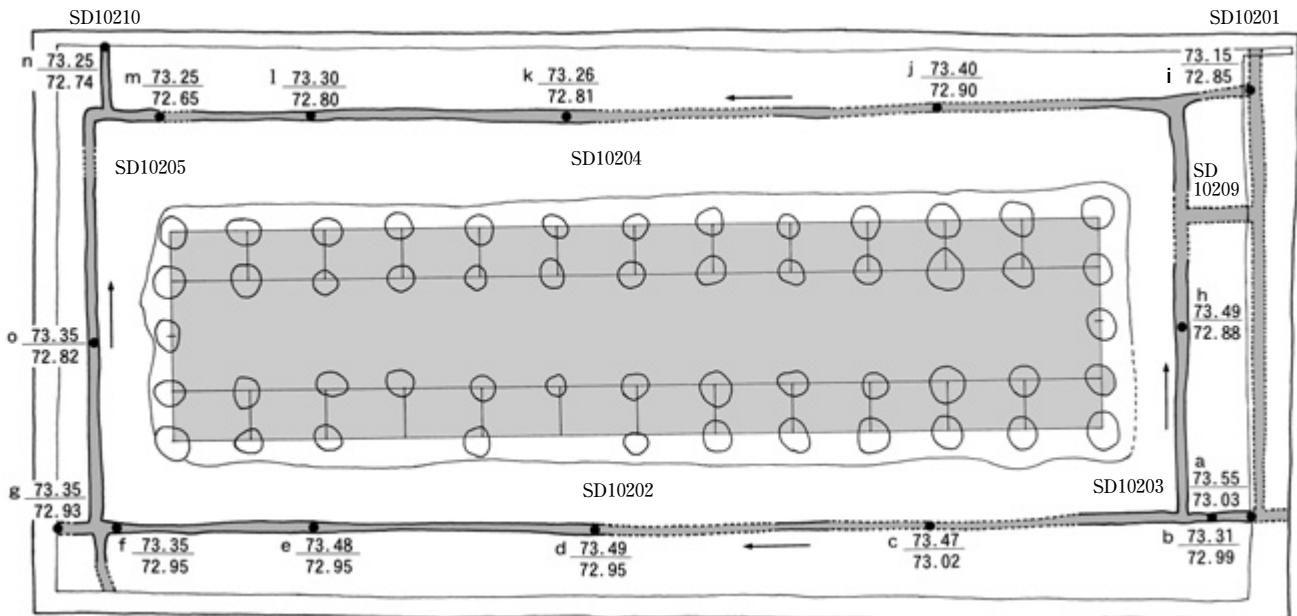
図61 東第六堂をめぐる造営期の溝 1:400

**溝の掘削** 第1次整地の後、東第六堂基壇予定地の周辺をめぐるように、幅50cm前後の溝SD10202～10205が掘削された。東第四堂の西側にも溝SD10201が掘削された（図61）。

これらの溝は東第六堂・東第四堂を造営するために掘削され、最終的に埋め立てられた溝である。溝の上端（溝肩）と溝底の標高は図61に示したとおりである。排水路として使用したとすれば、大きく南から北方向へ、東から西方向へ流下していたと想定される。この流下方向は藤原宮全体の地形に沿ったものもある。

東第六堂南側の東西溝SD10202は、東第六堂の南側柱筋（A筋）から南4.8m前後に溝心を置き、北側の東西溝SD10204は北側柱筋（E筋）から約5.9m北に離れた場所

に溝心を置く。東側の南北溝SD10203、西側の南北溝SD10205は、東第六堂の東西端（①列・⑬列）から約3.9mの位置に溝心がある。これらの溝は全体として東第六堂を大きく囲繞する形に設定されているが、各溝はさらに外方に向かって続いている。北側SD10204は、東に延びてSD10201とT字形に接続し、また西端の約0.9m東で南北溝SD10201と接続する。南側の溝SD10202は、西端で西側の溝SD10205と十字形に交差し、東端では東第四堂西のSD10201に接続したとみられる。このほか、SD10201とSD10203を連結するように、東西溝SD10209が設けられている。SD10209は北側の溝SD10204から南約6.7mに溝心を置く。また、調査区東側に設けた南北排水路の西壁で土坑SK10206～10208を検出しており、SD10201・SD10203と連結していた可能性もある。

各溝の幅・深さは、同じ溝であっても場所によってかなりの違いがあるが、総じて幅に対して深いという特徴を示す。たとえばd地点では溝幅が49cm、深さが54cmあり、断面は逆台形を呈する。多くの事例では、溝底付近に木屑や角の尖った大型の瓦片が堆積し、最終的には人為的に土砂を投じて埋め立てている。流水を示す砂堆積はほとんど認められなかった。後述するように、これらの溝を埋めた後に建物基壇周辺の礫敷舗装が施されているが、溝内の埋土が沈下したために、多くの場所で、礫敷面の該当位置が浅い溝状に窪んでいた。

また、溝底の標高が最も高いのがc地点の73.02m、溝肩が最も低いのがm・n地点の73.25mであるので、溢れさせず、また溝底を露出させることなく、一様に水を溜めることができる。この水平面を利用して計測することにより、基壇面あるいは礎石上面の水平性を定めた可能性も考えられるであろう。

①について。東第六堂の周囲の造営溝については、前掲の図61に示したように、南から北、東から西へ流れているとみて不自然ではない。朝堂院全体でみると、「造営溝」の底面の標高から考えて、東第一堂と東第二堂の間に向かって水が流れたことがわかる。

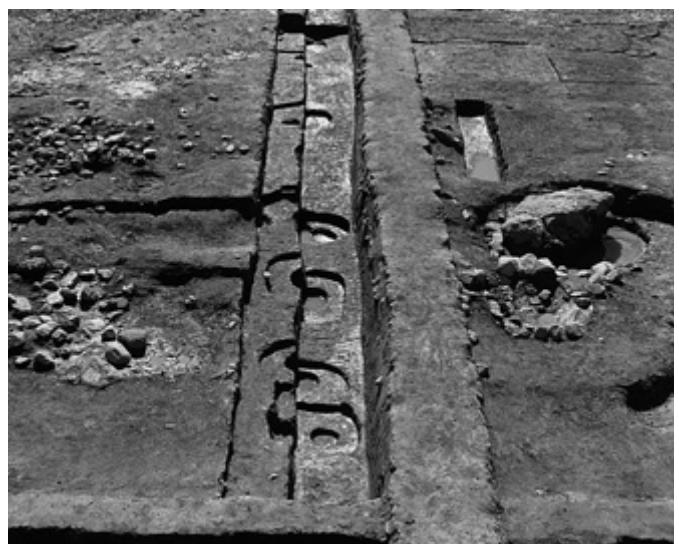
図64 下層掘立柱建物（北から）

**下層掘立柱建物** 東第六堂の基壇土・整地土の断ち割り調査を進める過程で、東第六堂に先行する掘立柱の柱穴を10基確認した。最もまとまるのが、後述する⑦列・⑧列の間の南北断ち割りで検出した7基の柱穴である(図64。最北の1基を除く)。1辺70cm前後・深さ40～75cmの規模で、ほぼ正方位にのることから、藤原宮造営以前の「新城」段階の建物となる可能性がある。うち2基は重複関係にあり、最低2時期の建物が想定できる。SB10240は南北3間分を検出し、柱間寸法は北2間が約2.4m等間、南1間分が2.7mである。SB10241は南北2間分を検出し、柱間寸法は1.9m等間で、SB10240より新しい。残り3基の柱穴は、C筋⑤列付近、C筋⑥列付近、⑪列南延長部において、それぞれ断ち割り調査によって検出した。順に1辺80cm・深さ30cm、1辺50cm・深さ45cm、1辺70cm・深さ40cmの規模である。

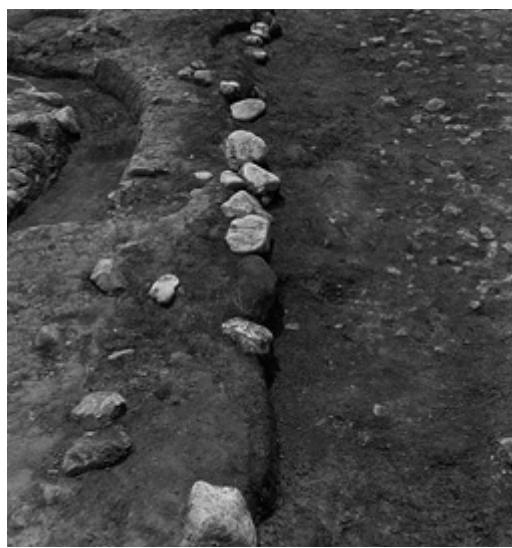
図65 北縁部の状況（東から）

基壇外装については、凝灰岩などの切石が使用されていた形跡はまったく認めることはできなかった。また、玉石や傳・瓦などを積み上げて外装したことを見出す痕跡も存在しなかった。なお、北縁部の東側では、径10~20cmの石が東西方向に並ぶ場所が2ヵ所あった(図65)。しかしこれらの石列は外面をそろえてはいない。仮に玉石積みであれば、他所でも抜き取った痕跡が認められてしまうべきであるが、それらは検出できなかった。南縁部の西端に近い場所では、後世の削平によって基壇土が多

最終整地の後、(4)礫敷舗装SF10280がなされた。礫敷の上層は摩耗した小型の瓦片と混然となっており、造営当初の姿を示してはいないが、下層では最終整地土にしっかりと礫が固定されており、ほぼ原状をとどめているとみてよい。礫敷舗装は、基壇縁底部の40~50cm外側から始まっており、その縁辺はほぼ直線状になっている(図65)。この事実は、東第六堂の建物形態を考える際に重要な手がかりを与えてくれる(後述)。

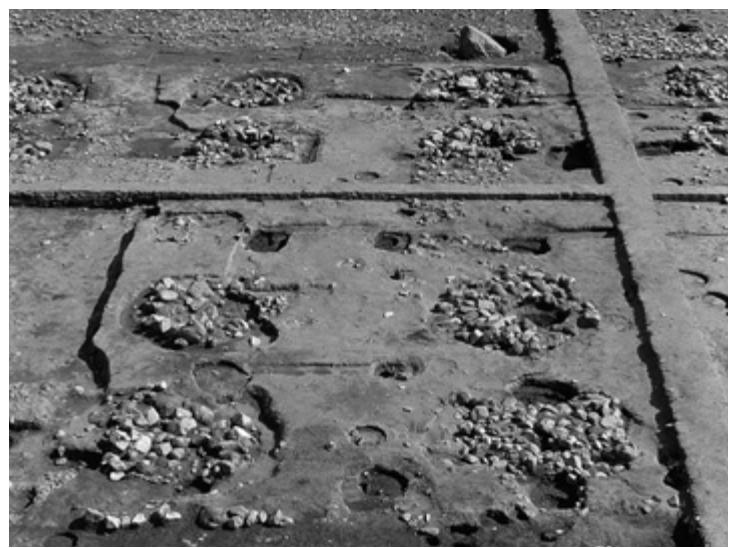
図66 ②③列の礎石据付掘形（北から）

**基礎の施工** 基壇を築成した後、計54ヵ所で礎石据付掘形が設けられている。検出した礎石据付掘形は不整円形をなしており、最大で直径2m・深さ0.4mである。掘形の底部に栗石を密に敷き、その上に礎石下面の形状にあわせるように、径20~40cmほどの川原石を二~三重に積み上げている。これら根固めの石は概して良好な残存状況を示している(図66)が、礎石据付掘形そのものについては、穴底がかろうじて残っているにすぎないものも存在し、A⑧のように完全に削平されたものもある。A①・E①では、もともとの地盤が軟弱であったためか、掘形は比較的深く掘られており、石の量もとりわけ多く、掘形の内壁にめり込んだ状況を示していた。

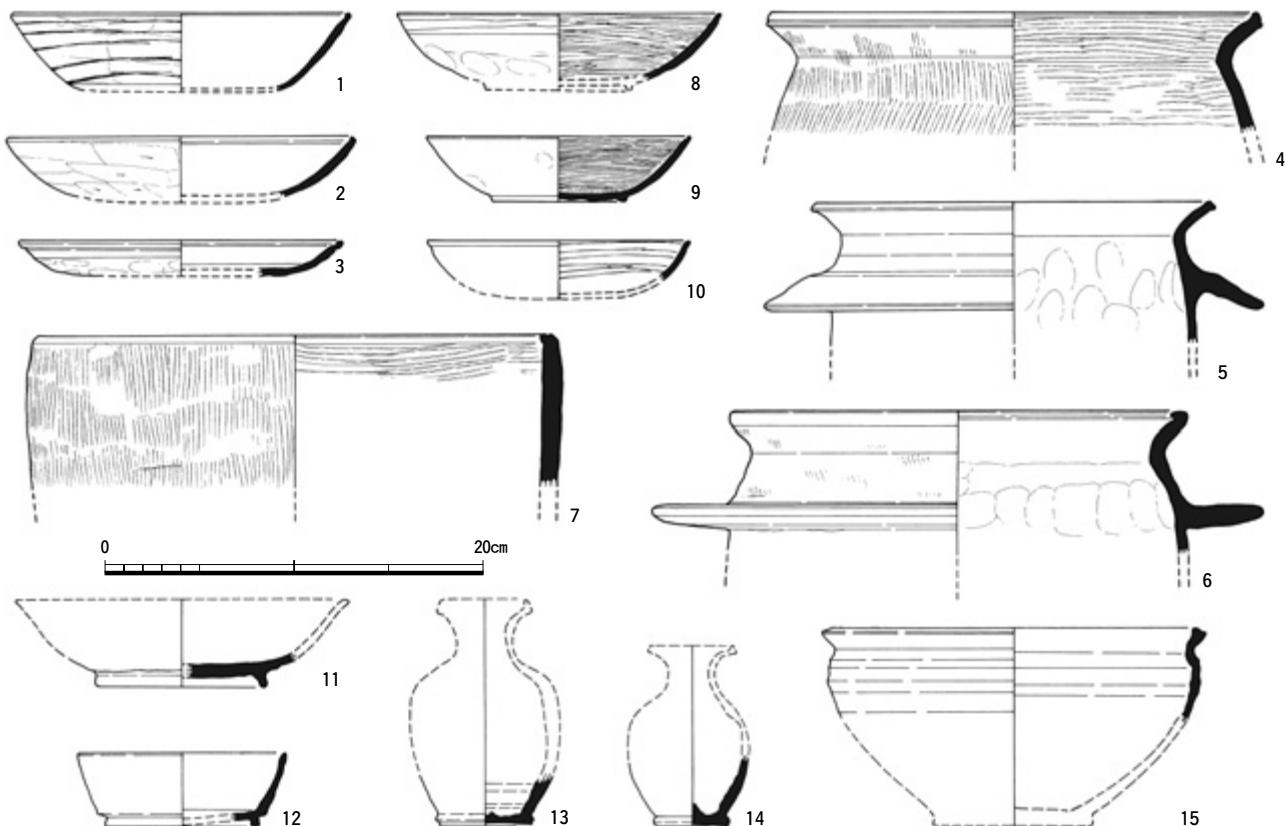
図67 第136次出土土器 1:4

**土 器** 弥生土器、土師器、須恵器、黑色土器、施釉陶器、瓦器などが出土している。ここでは、まとまった出土量のある東西溝SD10221出土の資料(図67)について概要を報告する。時期は平安時代を中心とする。

**土師器杯A(1・2)**は口縁部を巻き込む。1は外面を口縁部まで静止ケズリの後、荒いミガキを施す。内面はナデ。褐色。復元口径17.6cm。2は外面を口縁部まで静止ケズリ。内面はナデ。明褐色。復元口径18.2cm。**土師器皿A(3)**は口縁部を巻き込む。口縁部内外面は強いナデ。胴部外面に明瞭に指頭圧痕を残す。内面はナデ。赤褐色。復元口径17.0cm、器高1.9cm。**土師器甕A(4)**は球形の胴部に巻き込む口縁をもつ。外面は縦方向のハケメ、内面は横方向のハケメ。褐色。復元口径25.4cm。**土師器羽釜(5・6)**のうち、5はやや下方に開く鍔をもつ。内外面共にナデ。胎土に赤色粒を含む。淡黄褐色。復元口径10.9cm。6は水平に開く鍔をもつ。胴部外面は

粗いハケメ。内面はナデ。茶褐色。復元口径12.4cm。土師器鉢(7)は垂直に立ち上がり、端部を内側につまみ出す口縁をもつ。外面は縦方向のハケメ、内面は口縁部を横方向のハケメをおこない、それ以下はナデ。胎土に大粒の石粒を含む。褐色。復元口径26.0cm。類似する資料が口縁部から3個体以上存在する。

黒色土器椀B(8・9)はA類。8の外面は横方向のナデの後上半部にミガキ。内面は丁寧なミガキ。外面茶褐色。復元口径17.0cm。9は外面は横方向のナデ。内面は丁寧なミガキ。外面茶褐色。黑色土器杯(10)はB類。外面は横方向のナデ。内面はナデの後、細いミガキ。黒色。復元口径11.8cm。B類は他に小型壺、椀がある。

灰釉陶器椀(11)は底部および高台部のみ残存のため、施釉の詳細は不明。見込み部に灰釉の飛沫が付着。

須恵器杯B(12)は杯部内外面ともに回転ナデ。外面暗灰色、内面灰白色。復元口径10.9cm、器高3.9cm。須恵器壺M(13・14)はともに胴下半部のみ残存。底部に回転糸切痕跡を明瞭に残す。青灰色。13の底部は段がついており、意図した所よりも下方で切り離す。須恵器鉢(15)は短く屈曲する口縁部をもつ。胴部外面の上半および内面は回転ナデ。外部下半部は回転ケズリ。外面黒灰色、内面明青灰色。復元口径19.0cm。 (金田明大)

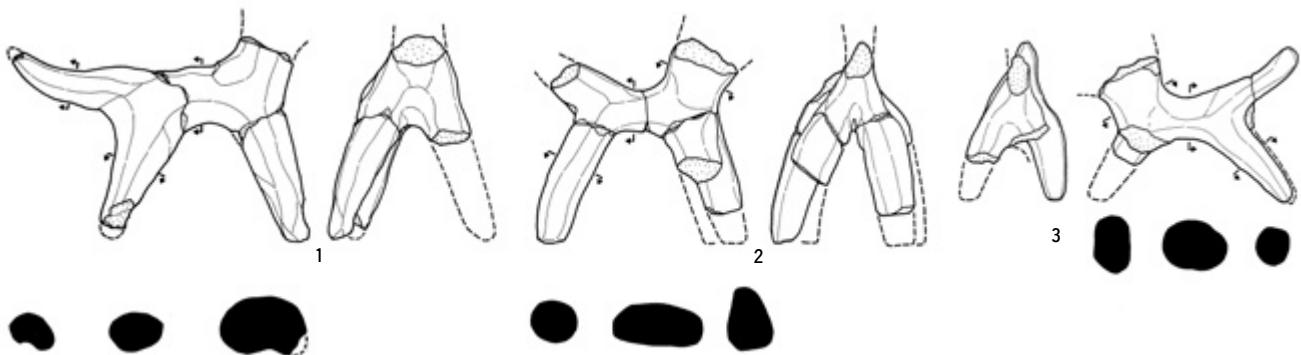
図68 第136次出土土馬 1:4

**土 馬** 合計55点出土。全体の94.5%にあたる52点が東西溝SD10221の最下層付近からの出土であり、基本的には一括資料群としてとらえられる。甘樅丘北麓の平吉遺跡のように80点以上が出土した例もあるが、通常、飛鳥・藤原地域では一遺跡当たりでも10点以下であり、一遺構としては極めて多い出土量である。遺存部位別に見ると胴部のみあるいはそれに脚部・尾部のいずれかを遺存する資料28点、脚部21点、尾部3点、頸部2点、頭部1点となり、完形資料はない(図68)。

1は出土資料中、最大の資料。平面形状三角形の厚手の粘土板を二つ折りにして胴部から尾部を作出し、その後全体にナデ調整を施す。そのために断面形状は逆U字形を呈する。脚部は前後左右に開くが、他に比較して尾の立ち方が弱い。強いナデによる鞍の表現が認められ

る。色調は鈍い橙色で、焼成はやや軟弱。2も比較的大型の土馬。脚部は前後左右に開き、尾も後上方に立つ。1に比べて脚が太いが、胴部は扁平。鞍の表現は認められない。色調は黄橙色。焼成は極めて軟弱である。3は小型の資料。脚部は前後に大きく開き、尾も後上方にまっすぐ立つ。頸部は他の部位に比べて短く太い。色調は鈍い橙色で、焼成は良好。胎土に砂粒を多く含む。

全体の形態的特徴を述べると、脚部は前後左右にやや開き、ほとんどの尾はまっすぐ斜め後方に立つ。頭部は、円形の粘土板を二つ折りに頸部に挟み込み、三日月形を呈する。胴部～尾部の断面形状は、橢円形又は逆U字形であり、後者の割合が高い。1のような例外もあるが、ナデなどによる鞍表現はない。全長・通高の推定値は、ともに14cm前後だが、3のようにより小型の資料もある。これらの諸特徴は、長岡京域出土の土馬の諸特徴と一致しており(木村泰彦「乙訓出土の土馬集成」『長岡古文化論叢』同朋社出版、1986年)、その所属年代が、奈良時代末～平安時代初頭であることを示す。

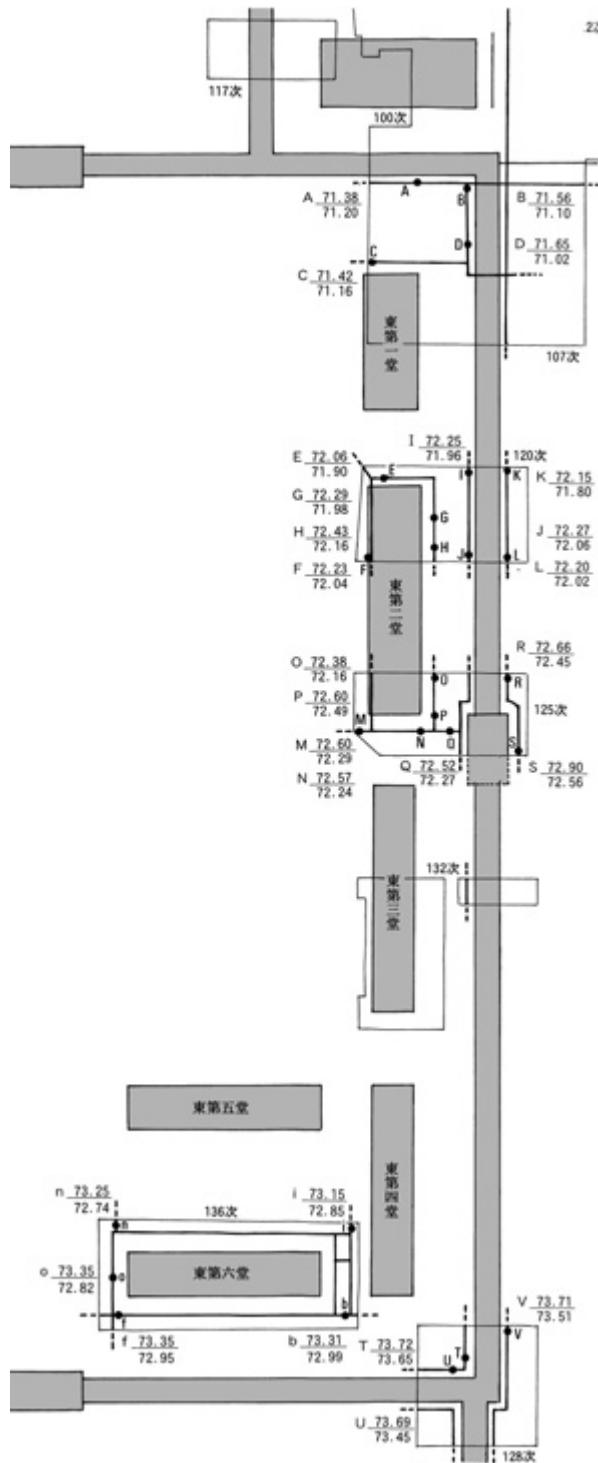
図69 藤原宮朝堂院東半部の造営溝 1:2000

**「造営溝」の性格** 今回、藤原宮朝堂の調査としては初めて、外周部全体を広く調査することができ、東第六堂の周囲にめぐらされた造営期の溝（以下「造営溝」）の全容を明らかにすることことができた。同様の性格をもつ溝は、朝堂院地区の複数箇所で検出されている（図69）。今回の調査で造営期の溝について、①排水路としての機能、②水をはって建物の水準を得るための機能、の2つがあつたと想定したが、朝堂院全体で改めて検証してみたい。

の標高が72.24m（溝肩は72.57m）であるのに対して、建物北側の東西溝SD9680の溝肩は72.06m（溝底は71.90m）である。この状態ではSD9680の溝底を浸した水を外方に流さない限り、北側では溢れることになる。ただし、東第六堂での造営溝が埋め立てられた後に建物周囲に敷設された整地層と礫敷により完全に被覆されていたので、埋め立て当時の状態のままで遺存していたのに対して、東第二堂の場合は藤原宮廃絶後の削平作用を多少とも蒙っているために、本来の溝肩が明らかではない。その点を考慮すれば、東第二堂にあっても、その造営溝が水準を測る溝としての機能を果たしたとみることもできるが、確証に欠ける。

また東第六堂と東第二堂相互で比較すると、造営溝の溝底の標高差は最大で1.27mの違いがあり、少なくとも一連の水平面を確保することは不可能であると判断できる。また東第三堂の調査では、想定される位置にこの種の遺構のないことが確認されている（『紀要2005』）。
