川原寺の調査

—第133-12次

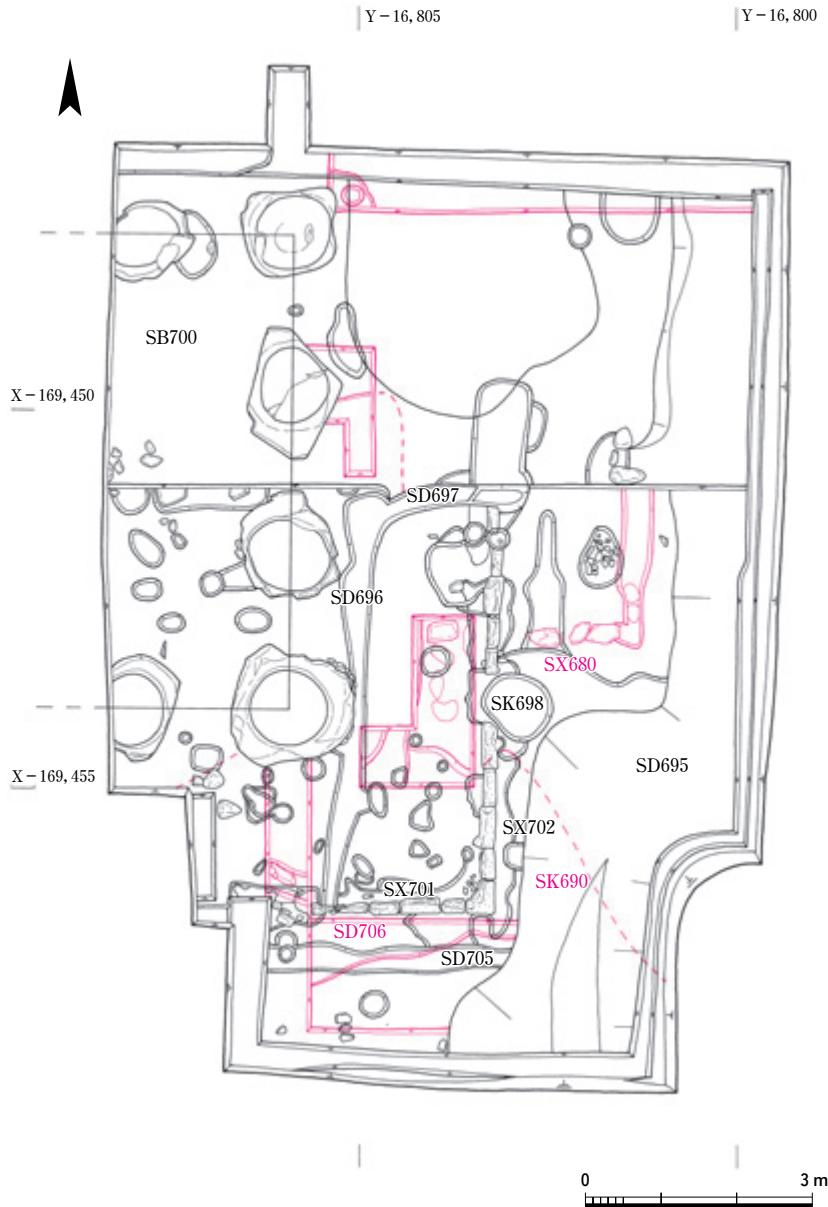
図81 第133-12次調査遺構図 1:100

検出した遺構は、礎石建物1棟とその基壇外装、雨落溝、この建物の東側を流れる南北溝、土坑などである。

礎石建物SB700 調査区西北で検出した、コの字形に6個の礎石が並ぶ建物。礎石の間隔はいずれも2.1m（7尺）等間。直径1m前後、高さ3～5cmの円形柱座をつくり出し、柱座上面を平滑に仕上げる。東北隅の柱座上面には、焼失時に剥離したと考えられる円形の刻線があり、その径は50～60cmで、柱の太さを想像させる。もっとも大きな東南隅の礎石は、最大径が約1.6mある。これらは建物の東側柱および南北両妻にあたる柱の礎石と考えられ、発掘できなかったものの、少なくとも想定される西北隅柱とその1間南には、礎石のあることがピンホールの差し込み感触から確認でき、全体では南北3間（6.3m）×東西2間（4.2m）の南北棟とみられる。

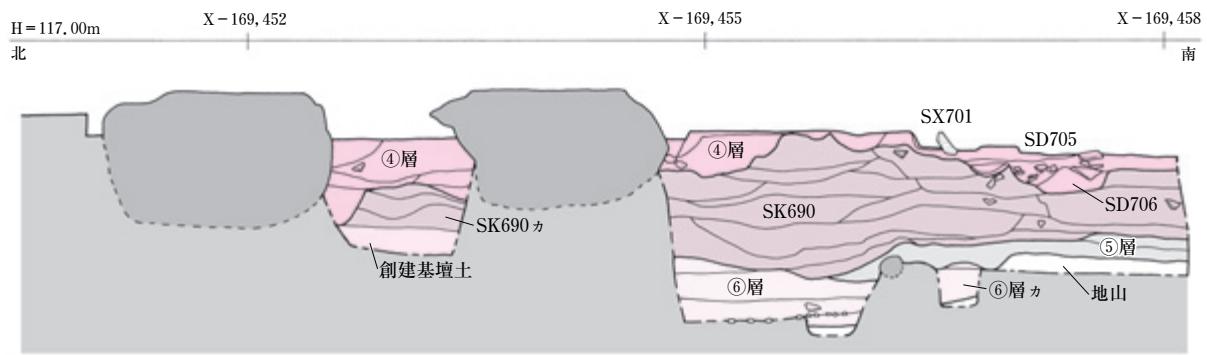
図82 SB700基壇南方の土層（西から） 1:50

大土坑SK690 焼土層④の下層にあり、SB700の東南隅礎石付近から南方で検出した大土坑。あるいはさらに北方まで広がる可能性もある（図82）。SB700の創建基壇南辺部を掘り込み、土坑埋土で建物の基壇を形成している。埋土は全般に赤褐色の焼壁土ブロックを含む砂質土で、黒灰茶色、黄灰色、橙黄色ほか数層に分層できる。この状態が建物基壇の外側まで広がるので、基壇土として埋めたものではないらしい。黒色は炭に由来

し、赤褐色の焼壁土ブロックとあわせて、火災後の塵芥処理土坑とみられる。含まれる遺物には、創建軒瓦とともに、一枚作り縄叩きの平安前期の瓦があり、後述する磚仏も、この土坑の一層から集中的に出土した。

ているようだ。東南隅の礎石も北方下部の形状から、当初の礎石が欠けたものと考えられる（図82）。東北隅の礎石は、③層と同じ土で礎石際を掘り込んでいるが、礎石を据え直すほど大きな穴ではなく、その下層には創建の礎石据付穴がみえ、創建以来動いていないと考えられる。他に礎石据付痕跡はなく、建物は創建規模を踏襲しているとみられる。

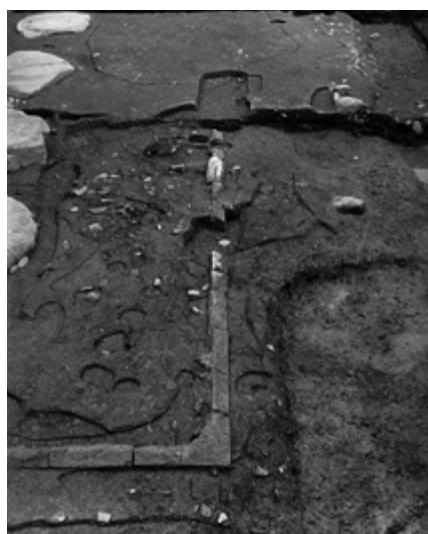
図84 基壇外装（南から）

基壇外装 調査区中央やや南で、凝灰岩製基壇外装の東南隅を検出した（図84）。このうち南辺をSX701、東辺を

SX702とする。いずれも柱想定心からの出は2.6m前後（9尺）を測る。石材は幅15~20cm、長さ40~60cmで、東南隅の石は平面L字形に造り出す。すべてが直方体の上面外角を失って断面が三角形～台形を呈し、高さは15cm程度である。これらと礎石上面との標高差は25~30cm。上面内角に仕口の切り欠きをもつものの、石の幅が狭く、これらの石の下には石を重ねないことから、地覆石と羽目石を兼用した基壇外装と考えられる。

おり、礎石据え直しの痕跡は④層の下で確認できるので、創建の基壇外装でないことは明らかである。幅がそろわざ、かつ内面が荒れており、転用材とみられる。

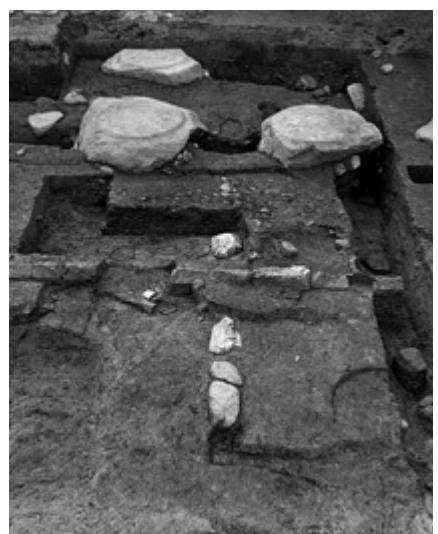
図85 玉石列SX680（東から）

玉石列SX680 素石建物SB700の東方で検出した東西玉石列で（図85）、全長は約2.6m。長径40cmほどの玉石をSX702を挟んで4個確認したもので、その東端から北向きに、また西端から南向きに数個の石の抜取穴が並ぶ。焼土層④を除去して検出し、石の上面は凝灰岩石列SX702上面よりも10~15cm低く、標高116.25mほどである。石の据付穴はなく、SB700創建期の基壇土中に据えられ

ており、基壇築成と同時に施工していることがわかる。

平面位置はSB700の東南隅とその1間北にある礎石のほぼ中間にあり、内方の石の抜取穴外側は礎石心から約2.2m離れる。南方は次に述べる大土坑SK690で破壊されているため不明。これらは創建の基壇地覆石に相当すると考えられ、やや出が大きいくらいはあるが、基壇に登るためのスロープの突出と考えておきたい。西金堂や中門では、玉石を地覆石として凝灰岩製羽目石をのせる基壇の構造であり、同じ仕様とみられる。
