# 朝集殿院の調査

## — 第394次・第399次

### 1 第394次調査

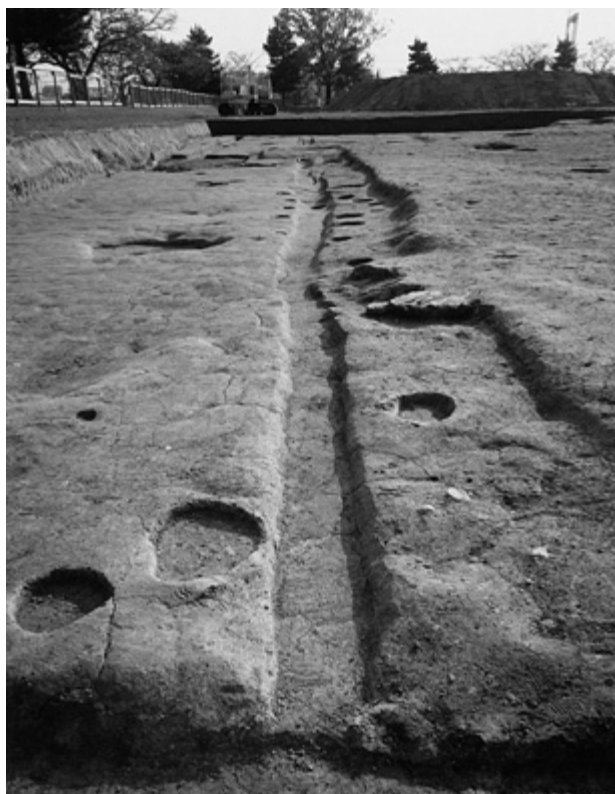
図131 基壇東辺のSD18860(北から)

**東朝集殿SB6000** 基壇の周囲を取り囲む溝SD18860を検出した(図131)。基壇北辺、南辺は削平により痕跡をほとんどとどめていない。残存状況の良好な基壇東辺の溝は、幅約0.2m、深さ5cmほどで、埋土には凝灰岩の細粉が含まれていた。しかし、この溝には後述する凝灰岩切石が出土していないこと、規模が小さいことから、第48次調査で想定したように、造営時に基壇位置や規模をしめす区画溝と解したい。また、SD18860と基壇の間には径10~15cmほどの杭穴があり、基壇版築時の堰板を支える杭と考える。

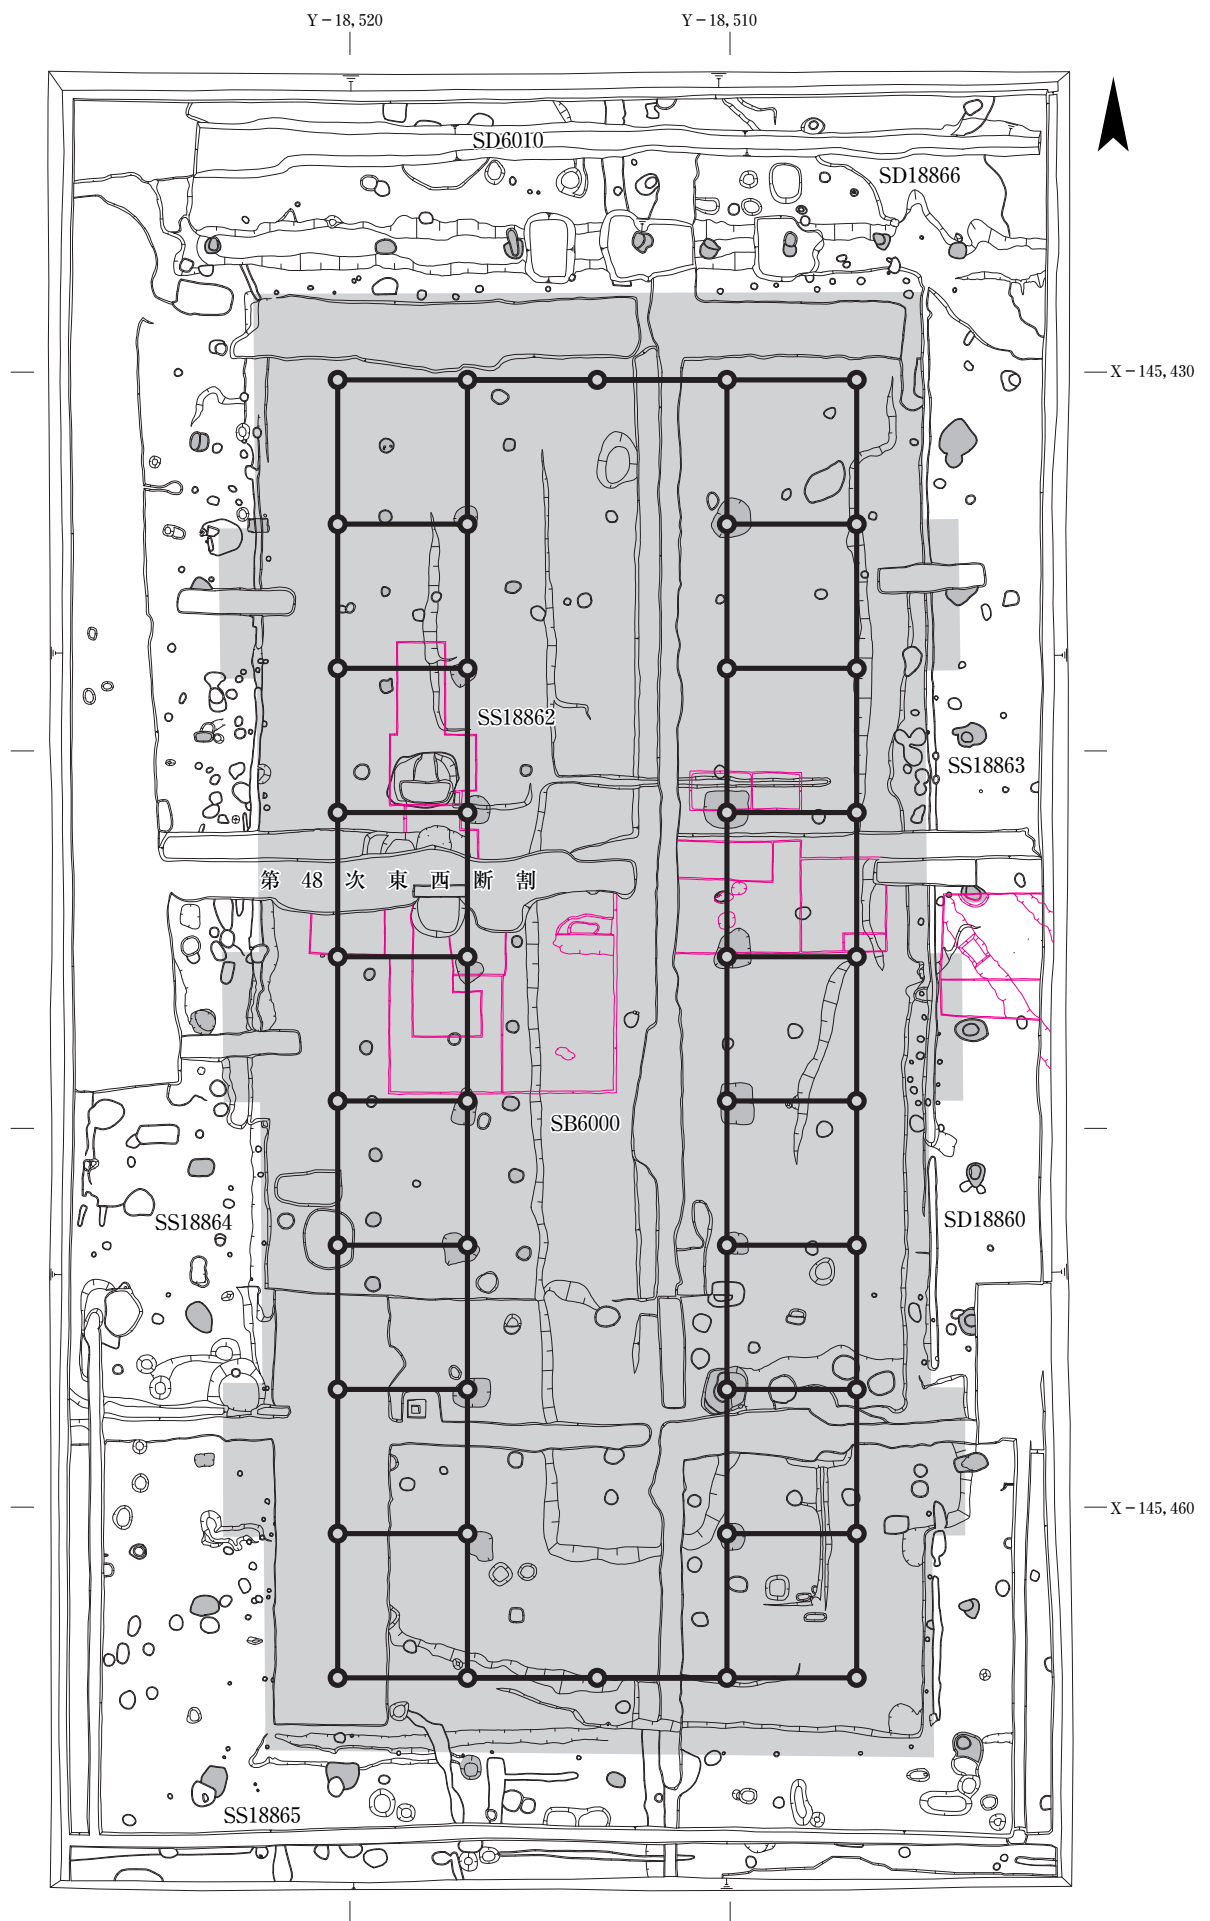
図132 第394次調査遺構平面図 1:200

基壇の規模はSD18860の心々間の距離で、南北38.6m（130尺、以下1尺=0.296mで算出）、東西17.8m（60尺）である。基壇の残存状況は南1/3がもっとも良好で、基壇の最高点は標高64.2m、基壇周囲との比高は約0.6mある。基壇西辺は削平がひどく上面の標高は63.8mある。

基壇上面で礎石抜取穴を検出した。南北に並ぶ抜取穴が2列あり、南北棟建物身舎部分の柱位置に相当する。桁行7間分、柱間寸法は平均3.86m（13尺）、梁行2間分、柱間寸法平均6.90m（23尺）である。ただし、南北妻側の柱、東西側柱の位置は確認できなかった。

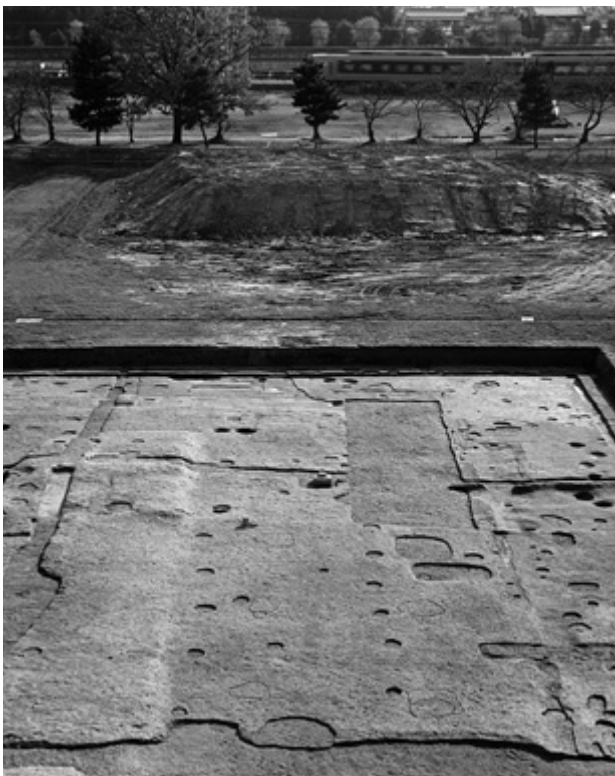
図133 基壇上の柱穴SS18862（北から）

このほか、礎石抜取穴の間には小規模な柱穴SS18862が南北に並ぶ（図133）。柱間寸法はばらつきがあり、1.5～2.0m間隔である。礎石建物の造営時あるいは解体時に使用した足場穴の可能性が高い。

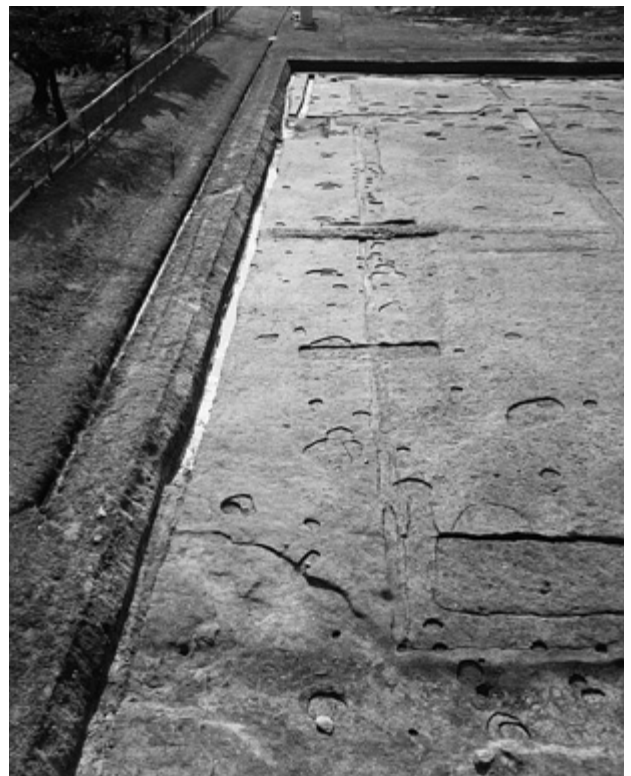
図134 柱列SS18863（北から）

**基壇周囲の遺構** 基壇の外周に柱列を検出した。東側のSS18863は9間分、西側SS18864は8間分、南側SS18865は3間分を検出した。柱間寸法はともに約3.8m（13尺）である（図134）。基壇北側の溝SD6010内にも8基の柱穴を検出したが、柱間寸法は2～4.5mと一定していない。時期のことなる柱穴列が混在している可能性がある。このうち、東側のSS18863の柱穴はSX18861東面南階段を掘り込んでいることから、礎石建物解体時の足場穴であろう。

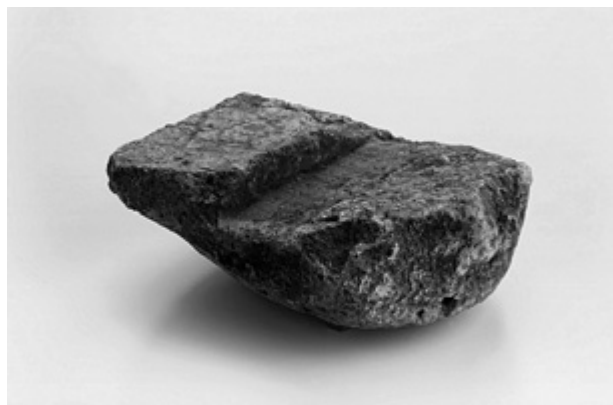
図135 凝灰岩切石残片

基壇外周に散乱していた凝灰岩切石のうち、石を組み合わせるための仕口が残存していたものがあった(図135)。側面、底面とも破損して元の大きさや形態は不明である。現状で長40cm、幅31cm、厚13cm、重量は20.8kgある。1面には加工した平坦面と仕口の溝が残存している。溝は幅8.0cm、深さ3.3cm、羽目石の端部をはめ込む溝であろう。仕口の形状と風化状態から、この石は葛石の可能性が高い。

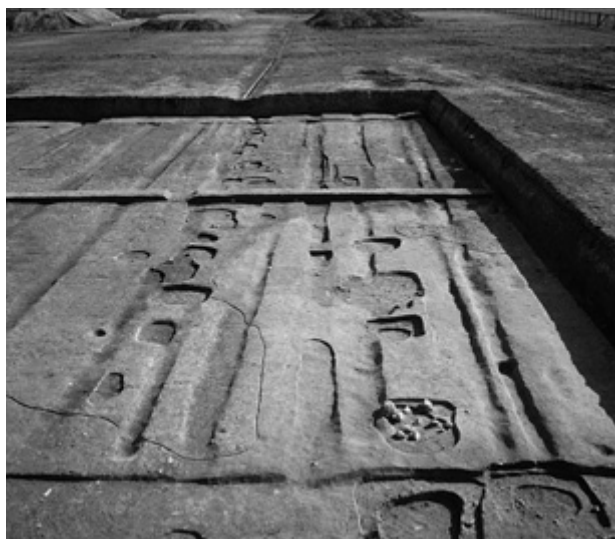
図136 西側溝SD18710と旗竿穴（北から）

**中央区** 調査の結果、中央区では南北道路SF18370の側溝2条（東側溝SD18700・西側溝SD18710）と、儀式の際の旗竿穴のほか、奈良時代前半に遡る東西溝1条（SD16940）を検出した。

旗竿穴の列は東西の道路側溝の内側に2列、外側に2列あり、いずれも南北に並んでいる。このうち、道路側溝内側の旗竿穴は第265次・第370次調査で検出している旗竿穴に並ぶ。一方、道路側溝外側の旗竿穴はこれまでの近隣調査で認識されておらず、旗竿の樹立パターン解明に新たな手がかりを与えるものである。

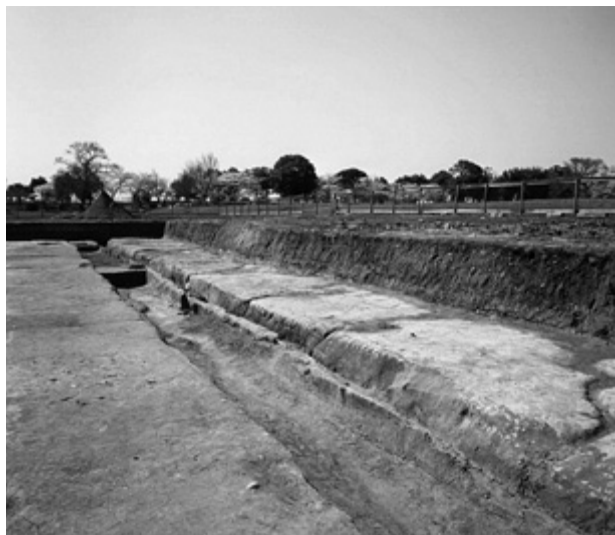
図137 東西溝SD16940（東から）

また、中央区北端部で検出した東西溝SD16940は、南北道路の道路側溝や、道路側溝の外側の旗竿穴より古い。幅は約1m、深さは約40cmであった。埋土は上層（暗灰色粘質土層）と下層（砂層）とに分かれている。遺物は少ないが、下層より奈良時代前半の土師器が出土している。
