# 平城京の坊牆制 (予察)

## — 平城京街区区画施設の実態 —

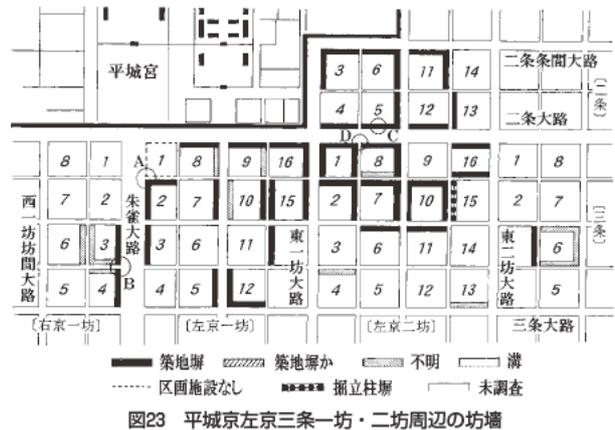
図23 平城京左京三条一坊・二坊周辺の坊牆

坪街区縁辺部の発掘調査事例が多い左京三条一坊での状況をみてみよう。図23に明らかなように、囲郭施設が設営されていなかった西北角の一坪以外の各坪は、四周をすべて築地塀で囲まれていたと考えられる。興味深いことに、三条条間北小路が朱雀大路と接続する地点での調査(図23-A・図26上)では、坊門に相当する建築遺構も、それ以外の閉塞施設もなく、直接朱雀大路に通じている状況を示している<sup>7)</sup>。いっぽう、朱雀大路を挟んだ右京三条で三条条間南小路が朱雀大路と交差する地点での調査(図23-B・図26下)では、小路の北側溝が朱雀大路西側溝に流れ込む手前に暗渠があったことが確認されている<sup>8)</sup>。従って、小路を塞ぐ形で朱雀大路西側の築地塀が通じていた可能性があり、条坊配置上同じ条件であっても、状況は必ずしも一律ではなかったことを示している。

朱雀大路から遠く離れた左京五条四坊(図24)でも、8ヵ所の調査事例のうち、状況不明な4例以外は築地塀で坪区画が限られている。調査事例のある京内のいずれの坊(右京:一条二坊・二条三坊・三条二坊/三坊・五条四坊・七条一坊・八条一坊・九条一坊 左京:二条二坊/三坊・三条二坊/三坊・五条一坊/四坊・六条一坊/三坊・七条一坊/三坊・八条一坊/三坊)においても状況は同じで、坪の四周は多くは築地塀で、そして場所によっては掘立柱塀で区画されていたとみられる。また少なからぬ事例にあっては、塀に開く門が確認されている。ほとんどは柱間1間の掘立柱棟門であるが、間口2間の例や2×2間の門もある。大路に面する門は左京二条二坊五坪の南面築地塀(図23-C)と左京三条二坊一坪の北面築地塀(図23-D)に各1ヵ所の調査例がある。前者には建て替えの形跡も確認されている。これらが「坊門」に当たる施設であるのかについてはなお検討する必要があるが、いずれも二条大路に面する位置にあり、藤原麻呂宅、長屋王宅に比定されている街区に伴うものとして注目されている<sup>9)</sup>。

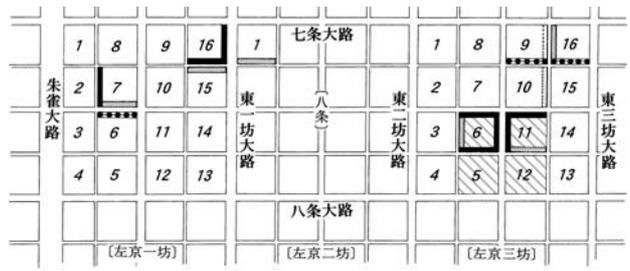
図25 平城京左京八条三坊周辺の坊墻

このように、平城京の坊墻制に関しては、従来の理解とは異なる状況であったことが判明する。236の調査事例の中には左京八条三坊の東市(図25の斜線部分)周辺部

の12例(図25)も含まれる。市の形制をも合わせた坊市制、あるいは天平3年9月戊申条の、いわゆる宅門の制の実態解明も期待される。それとともに、『衛禁律』越垣及城条に「坊市垣管五十」とある坊垣が単に唐律の形式だけの継受でないとすれば、
