## 出雲大社境外社の調査

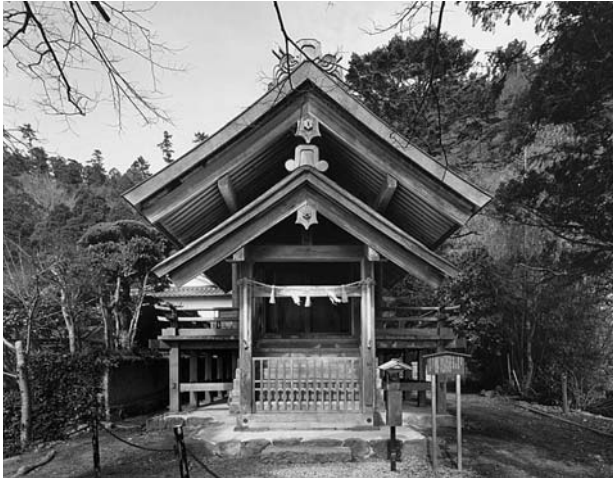
図74 命主社

**命主社** 出雲大社境内の東に位置する。平面は、正面1間、背面2間、側面2間の正方形の母屋とし、四周に縁をまわし高欄を取り付ける。母屋の正面中央に7級の木階を設け、上部に桁行1間、梁行1間の階隠を架ける。屋根は切妻造、妻入、柿葺とする。内部は、心御柱と側柱間に間仕り壁を設け、その奥を上座とし、床は上座以外を畳敷とする。大社境内の摂社御向社・筑紫社・天前社とほぼ同じ平面規模・構造をもつが、向拝の梁行寸法が1寸程度短い点や、内部中央に心御柱を立てる点など、若干の違いが見られる。

以上より、命主社は寛文造替時に造営された御向社を、延享造替時に移築したものと考えられる。内部の改変もおそらく移築時におこなったとみられる。

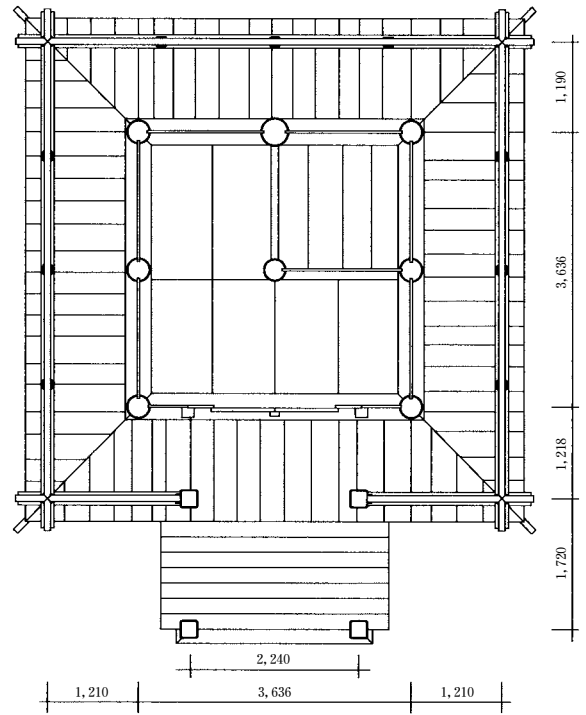
図76 命主社平面図 1 : 100

心御柱は、床桁の上に乗り床下まで続かず、側柱と対応しない貫や板壁の痕跡があり、後補材とみられる。現状の上座の框は後補で、背面側柱に上座を設けた痕跡が残ることから、当初平面は現御向社等と同様に、後方間口いっぱい上座を構えた姿に復元される。

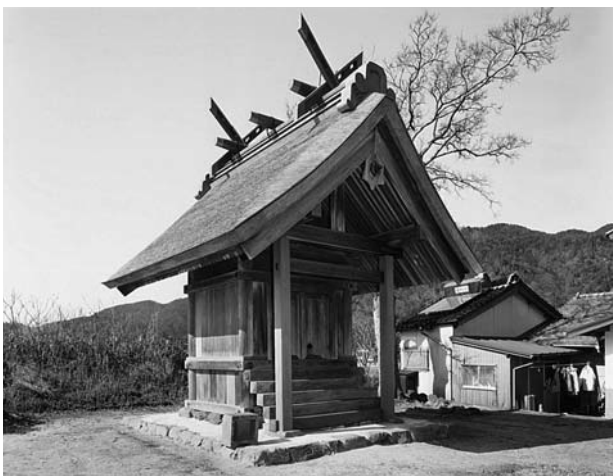
図75 乙見社

**乙見社** 出雲大社の東南、堀川の南岸に位置する。母屋は正面1間、側面1間とし、母屋の正面に木階付きの向拝を備え、屋根は切妻造、妻入、柿葺とし、向拝と母屋を一連の屋根とする。内部は柱を持たず、床は板敷とし、背面壁際に上段を備える。

乙見社は、「延享造営傳」に「宮中の末社を以白削建直し」と記され、墨書にも境内摂社の名が見えることから、現在の社殿は延享造替時に境内摂社の古材を利用して建てられたことがわかる。しかし、寛文造営時の指図や現境内摂社には乙見社と同じ形式の社殿は存在せず、「延享造営傳」では乙見社の規模を「式間四方」と記しており、いずれも現在の社殿と合致しない。一方、現社殿には、桁や長押などの横架材に2間から1間へ平面を改変した痕跡は明確には確認されなかった。

したがって現在の社殿は、延享造営時に古材を利用して1間四方の現形式で建てられたか、延享造営時に2間四方であったものを、後に痕跡の残る部材を取り替えて規模を縮小したかの二つの可能性が考えられる。

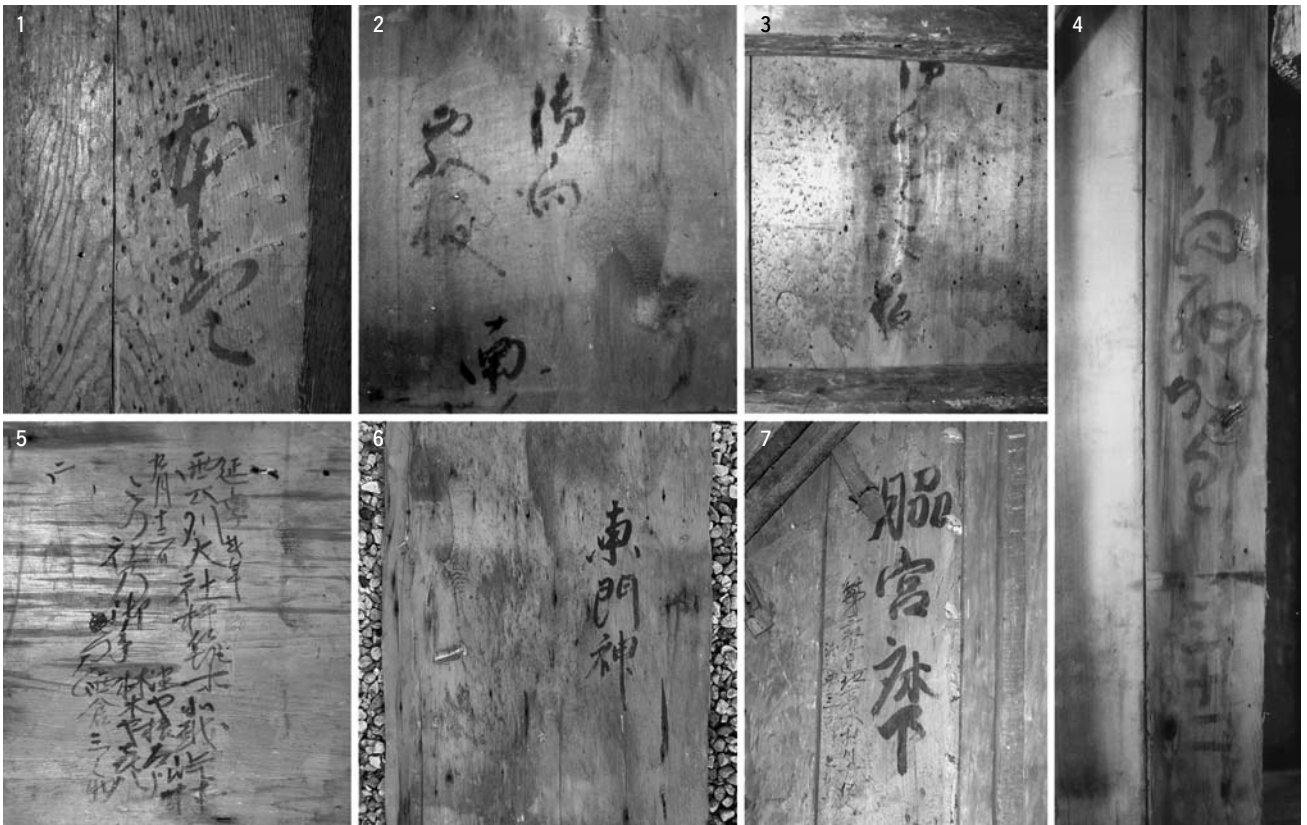
図78 部材墨書 (1～4：命主社 5～7：乙見社)

また、柱足元、床板裏面、垂木上面などに墨書が残る。墨書は、番付のほか、床板裏面には「御向とこ板」、垂木上面には「御向西から三十二」などと記され、これらの部材が御向社の古材であることを示している。

柱は腰位置で根継ぎをし、内法長押上の横壁板は四周すべて後補材であり、垂木は古材と中古材が混在する。また、横板裏面に「延享弐年」「東門神」、垂木上面に「東門神社」、破風板裏面に「脇宮床下」などの墨書を残す。
