朝堂院東第四堂・東面回廊の調査

—第142・144次

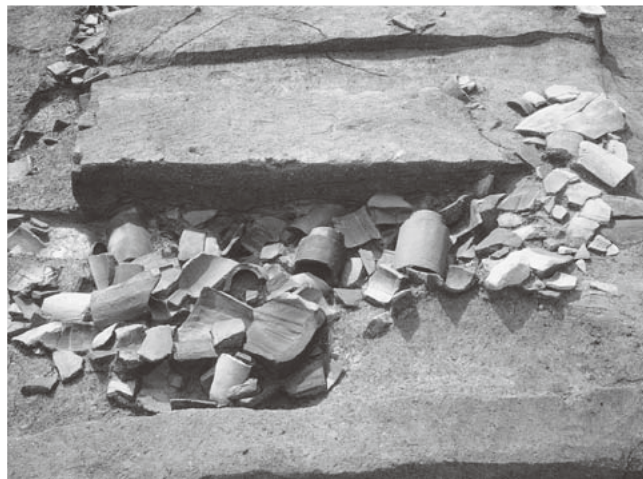
図107 窪地SX10606瓦集中部（北から）

窪地SX10606 北区で確認した基壇東方の不整形な窪地。東西幅最大7.0m以上、南北約21mにおよび、最終整地に覆われる。埋土は灰色粘質土で、大型の瓦片を多く含み、木屑も若干混じる。深さは数cm～十数cmと一定しないため、第1次整地後の凹みを利用して、東第四堂造営中の不要瓦や木屑を廃棄したと考えられる。なお、礎石据付掘形F①筋付近では50cmほど垂直に掘り込んで、瓦を集中的に廃棄している。この窪地は、南区では削平された可能性が高い。
