# 高松塚古墳の調査

## — 第147次

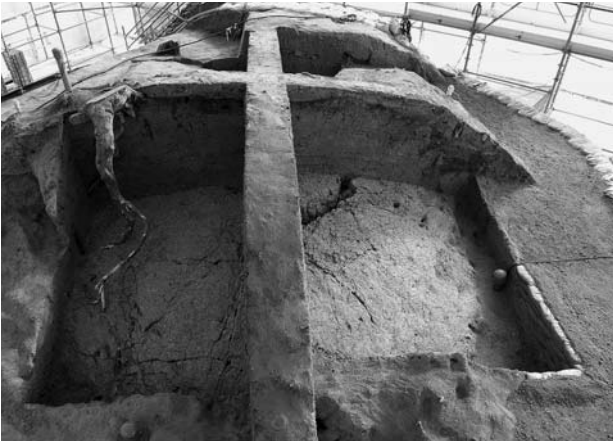
図140 姿を現し始めた地震痕跡とモチノキの根

墳丘を掘り下げる過程で、版築層を突き破る多数の地割れを検出した。地割れは、表土層直下から墳頂下4.9mの最下層の作業面にまで達し、さらに下方に連続する。地割れには軟質土が充満し、それに沿って木の根が石室まで伸長していた。石室の直上(天井石の0.1m上)で検出した地割れは、石室の輪郭に沿って直線的に走り、石室の隅から外側へ放射状に派生するなど、直下に位置する石室の形状を見事に映し出していた。こうした地割れは、近年の地震考古学の成果によると、M8クラスの巨大地震によって生じたとみられ、奈良盆地南部を90～150年周期で襲う巨大地震、南海地震の痕跡と考えられる。また壁画発見時から天井石の2石を縦断する亀裂が確認されていたが、これも地震による損傷と理解できるようになった。高松塚が西暦700年前後に築かれて以降、9回の南海地震が発生しているが、墳丘や石室の損傷がいつの地震によるものかは定かではない。地割れは石室の背面に回って空隙をつくり、石室へ雨水が浸透する水みちや、石室への虫の侵入経路になるなど、壁画劣化の遠因となった可能性が高い。

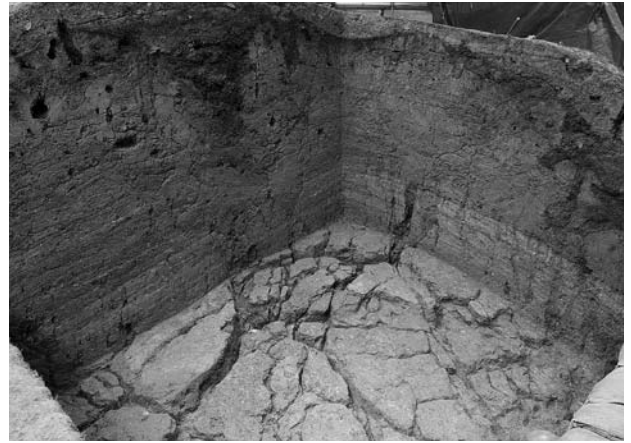
図141 版築層の断面と縦横に走る地震痕跡

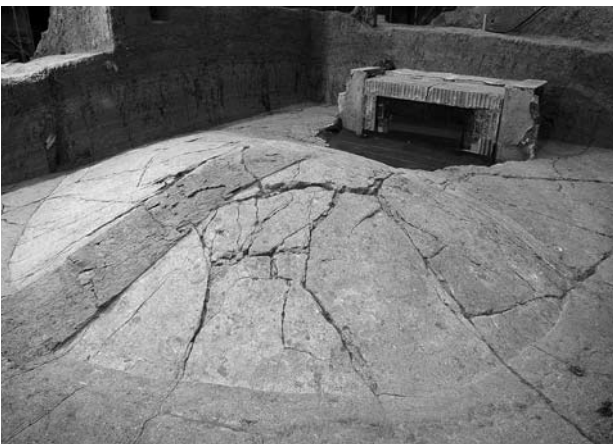
図142 土饅頭状に現れた石室を覆う下位版築

墳丘は、工程に応じて色調や性状の異なる土を使用し、築成されている。封土は、①白・褐・淡黄色土を厚さ3～5cm単位で積み上げた下位版築層（厚さ2.5m以上）、②黄褐色粘質土を厚さ5cm単位で積み上げた上位版築層（厚さ0.8m前後）、③赤褐色・橙色砂質土を厚さ5～10cm単位で積み上げた版築状盛土（厚さ1m前後）に大別されるが、それらにはさらに厚さ0.3mほどの作業単位が認められた。墳丘上部は腐植土および木竹による攪乱層が0.4mほど存在する。版築は下位に向かって硬度を増すが、下位版築は特に硬く搗き固められており、地耐力調査の結果、上位版築の倍近い強度をもつことが判明した。下位版築は石室の構築と一体で施され、石室を土饅頭状に被覆する。昭和49年の調査時にその詳細な工程が復原されており（猪熊兼勝「特別史跡 高松塚古墳保存施設設置に伴う発掘調査概要」『月刊文化財』第143号、第一法規出版、1975年）、今回の調査でも復原の妥当性を追認した。なお下位版築の調査では、層理面に凝灰岩の粉末が堆積する作業面を5面検出した。各作業面は南に向かって緩やかに下降する。最上層の作業面は石室壁石の上端と、最下層の作業面は床石上面と同レベルにあることから、前者

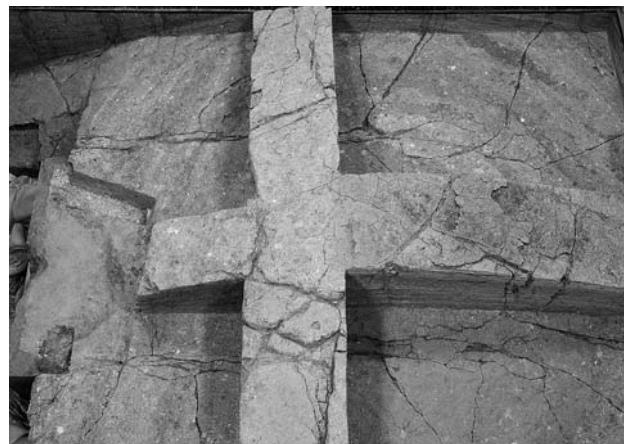
図143 石室の形状に沿って走る地震痕跡

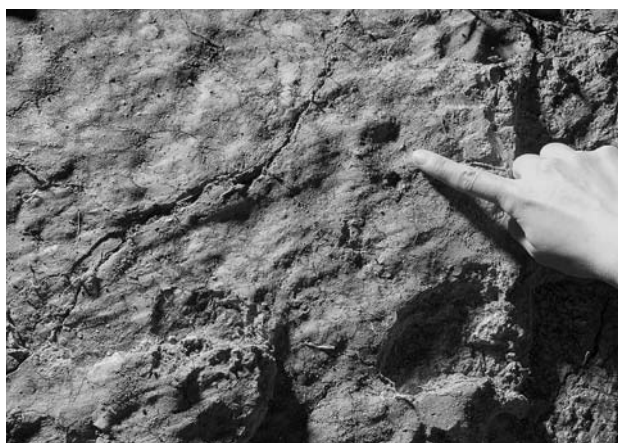
図144 ムシロ痕跡と搗棒痕跡（上位版築下層）

版築層の調査では、層理面でムシロ目状の圧痕と搗棒の痕跡を多数確認した。ともに上位から下位に至る版築全体にわたって認められたが、ムシロ目は上位版築で、搗き棒痕跡は下位版築で顕著に認められた。搗棒痕跡はムシロ目上にも認められ、ムシロ状の編物を敷きつつ版築を施したことが分かる。斜面に版築を施す際、ムシロと土の摩擦力を利用して土の移動を止め、版築の層厚を均一にするための工法であろう。搗棒痕跡は径4cm前後の円形で、下位版築の調査では調査区全面にわたって平面検出をおこない、作業単位や手順の解明に努めた。

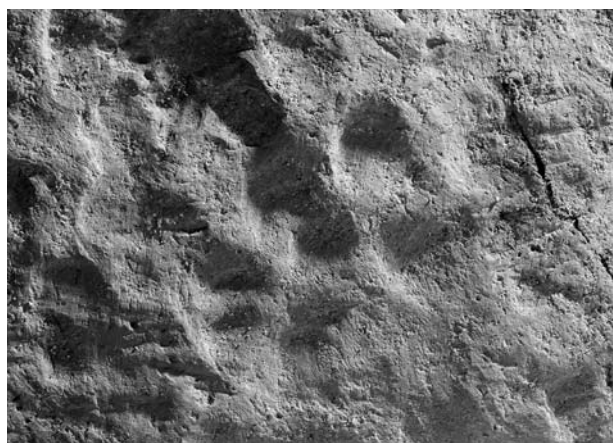
図145 重なり合う搗棒痕跡（下位版築上層）

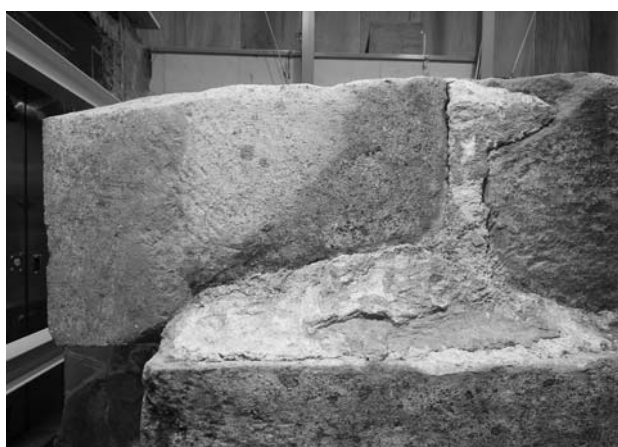
図146 天井石と壁石の目地を塞ぐ漆喰（天井石1・2と東壁石1）

きがあり、天井石が南から北に向かって組まれたことが分かる。石材相互は漆喰を用いて接着され、さらに側面や壁石との目地にも漆喰が厚く塗られている。天井石1の南端部は屋根形に面取りされているが、面取りは墓道に露出した部分に限られる。側面の面取りは、キトラ古墳の石室と同様に三角形を呈する。

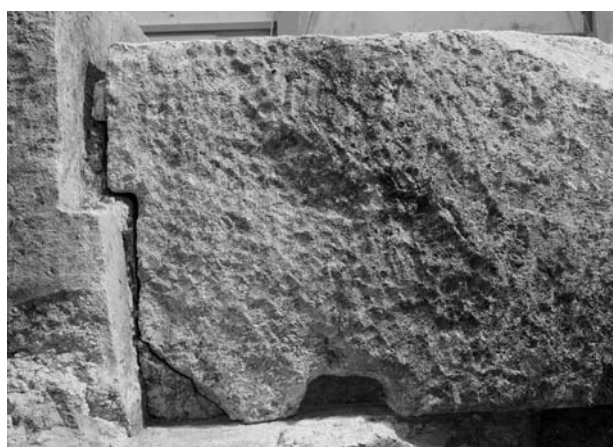
図147 天井石合欠きの組み合わせ（漆喰除去後の天井石3・4東側面）

天井石は南の3石がいずれも幅180cm、長さ90cm前後、厚さ60cm前後であるが、北端の天井石4のみ規格が異なり、幅160cmと幅狭で、厚さも47cmと薄い。この天井石4は、石室天井北端部の幅14cmの空間を塞ぐ石であるが、長さが102cmと必要以上に長い石材を使用している。その結果、作業面上に50cm近く突出し、作業面との間には2～3cmの空隙を生じていた。天井石の接合面には合欠
