旧大乗院庭園の調査

—第407次

1 はじめに

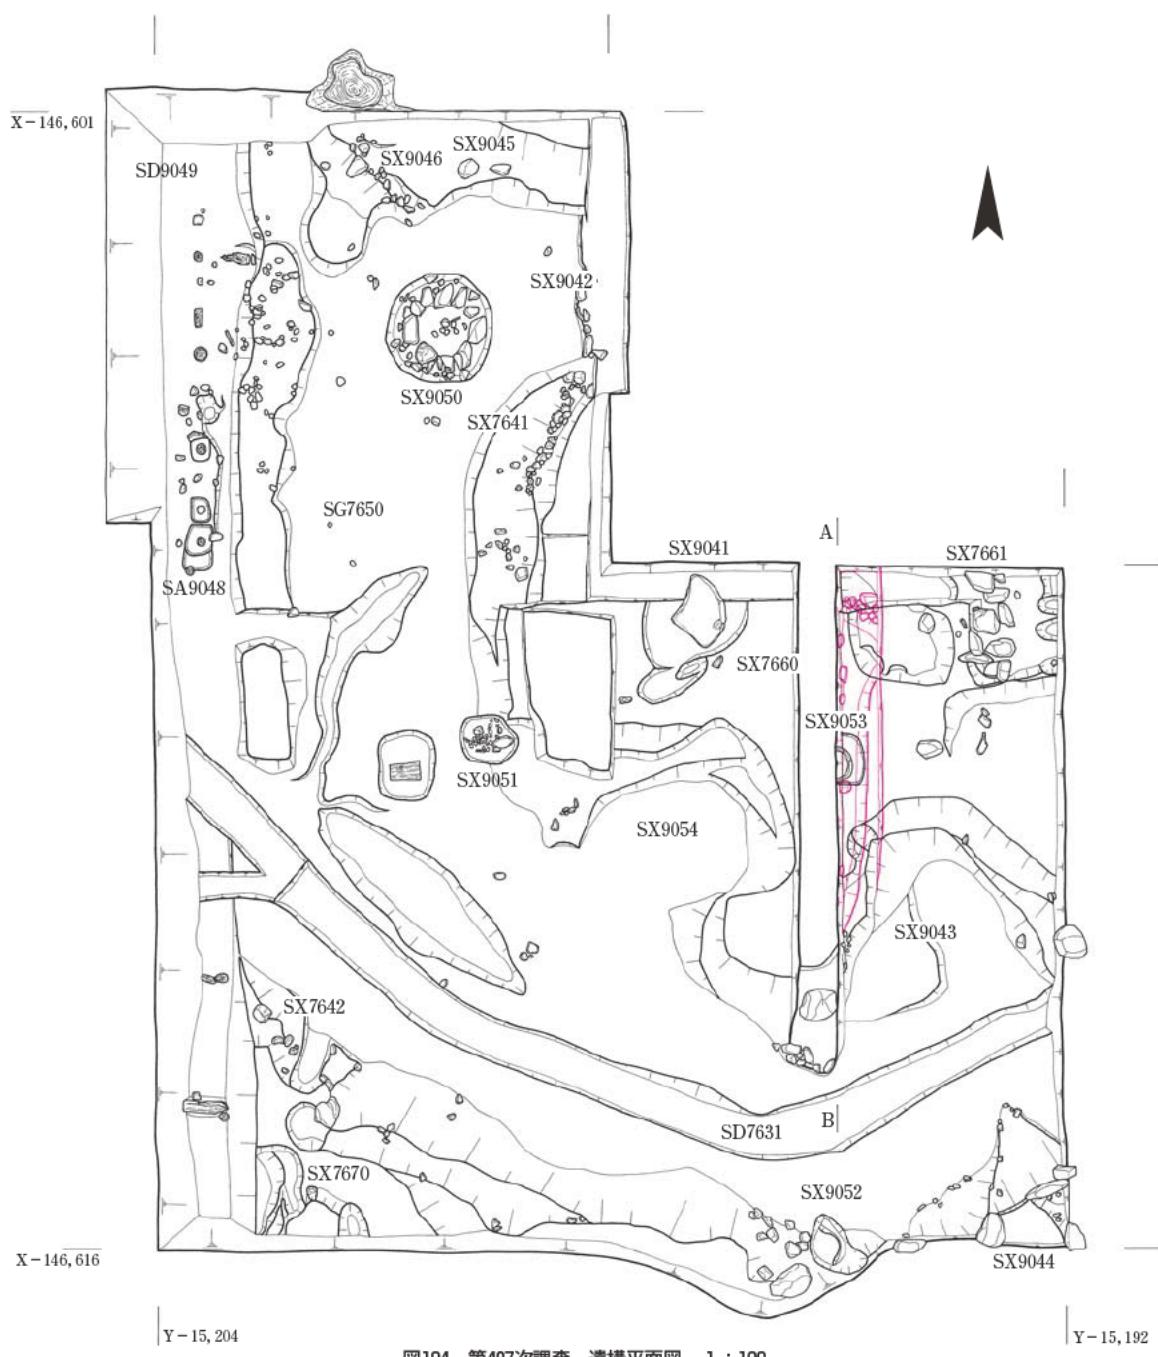
図194 第407次調査 遺構平面図 1 : 100

現存する西小池を構成する各岸のうち、西岸は近代以降の遺物を多量に含む造成土によって形成されるが、北岸、東岸、南岸はいずれもカワラケ混じりの橙褐色土を積み上げて造成される。一方、池底には堆積した土砂の直下に春日野礫層起源の小礫が一面に露出する。なお西岸と南岸の上層は、奈良ホテル造成時の瑜伽山の切土と思われる明黄色の積土で覆われていた。

SG7650 現在の西小池。近世までの西小池は大きく北池、中池、南池の3つに分かれており、このうちSG7650は南池の東半が今まで残存したものである。池底には黒褐色の泥土が一面に堆積しており、中世から現代にかけての幅広い時期の遺物を含んでいた。SG7650は室町時代の庭園の再整備で原形が形づくられた後、現代にいたるまで一貫して池として機能していたことがわかる。

SX7660 現在の西小池の東岸。第310次調査において検出済みであり、今回の調査では西小池の岸辺に沿ってL字形に検出した。北岸と同じくカワラケ混じりの明橙灰色砂質土を積み上げて造成される。土層観察用に設定し

SX9045 現在の西小池の北岸。東岸と同じくカワラケ混じりの明橙灰色砂質土を積み上げて造成される。

SX7670 現在の西小池の南岸。北岸・東岸と類似した明橙灰色砂質土で造成されるが含まれるカワラケは微量である。第310次調査で検出済みであり、地山のたかまりの上に盛土をしてさらに高く造成されることが確認されている。

SX9042・SX9054 東岸SX7660の岸辺を切り込む掘り込み。このうちSX9042は北岸と東岸が接する西小池の入隅部分にあり、現状では西小池の一部を形成している。しかし旧来の汀線の礫敷とみられるSX7641・SX9046を切り込み、また岸辺の形状が円形を呈することから、大乗院庭園が廃絶した近代以降に掘り込まれたものと判断できる。SX9054は東岸がL字型に屈曲する出隅部分に掘り込まれた円形の土坑で、鉄パイプ片やコンクリート片など近代の廃棄物が大量に埋まっていた。また、この掘り込みは昭和13年（1938）に作庭家・重森三玲が作成した大乗院庭園の実測図に描かれており、廃棄のために掘られた土坑ではないことがわかる。大半が埋立てられて変貌した西小池の岸辺の形状を整えるために掘り込まれたものであろうか。

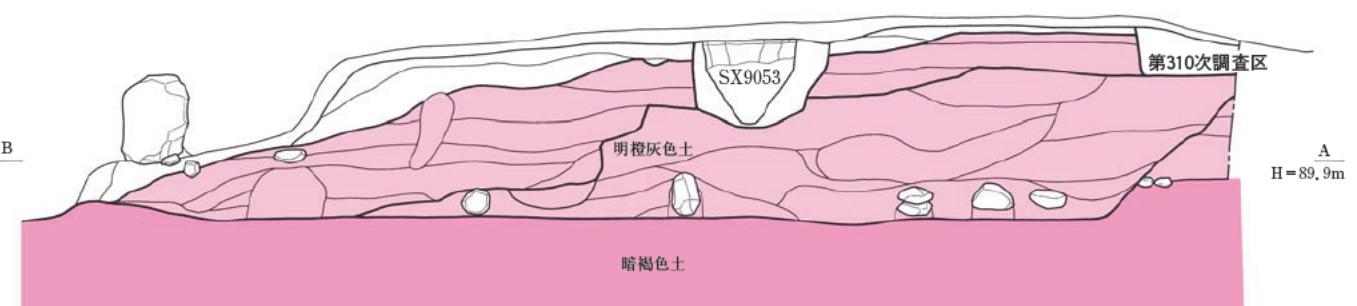
図195 第407次調査 東岸断面 1 : 40

た南北畔際の断割調査によって地山の緩やかな起伏の上に盛土をして、現況に近い形状の岸辺が造成されたことが確認された。

今回検出した西小池の岸の形状はこれまでの所見通り『興福寺旧大乗院庭苑図』(1939年模写)に描かれた状況と合致しており、同図の信頼性をあらためて確認できた。西岸をのぞく各岸の造成時期を示す積極的な根拠はないが、東岸の断面調査の結果、緩やかな暗褐色土のたかまりの上に橙褐色土を一度に積み上げて現況に近い立体的な岸辺をつくりだしている様子がうかがえることから、この造成を室町時代におこなわれた境内の再興とあわせて考えるのが妥当であろう。

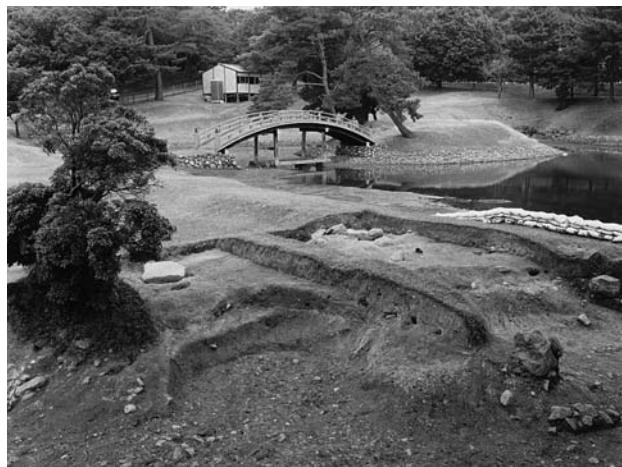
図197 東岸SX7660（南西から）

SX7641 東岸SX7660にある礫敷で、直径10cm程度の礫が標高89.8～89.9m付近に密に分布する。第310次調査で検出済みで、西小池の汀線に敷いた礫敷と考えられる。

SX9041 東岸上に置かれた直径1mの大石。据付掘形が確認できず、岸の造成と同時に設置されたものとみられる。詳細な性格は不明であるが、その形状や上面を平坦に据えることから園路の踏石とも考えられる。

SX7661 第310次調査で検出した、東岸上を南北方向にのびる石組。今回はその南端を検出した。据付掘形が確認できないことから、SX9041と同様、岸の造成と同時に設置されたとみられる。直径30cm大の石をやや乱雑に南北に並べ、根石のような様相を呈することから、東岸の稜線に設置した何らかの庭園施設の基礎と考えられる。

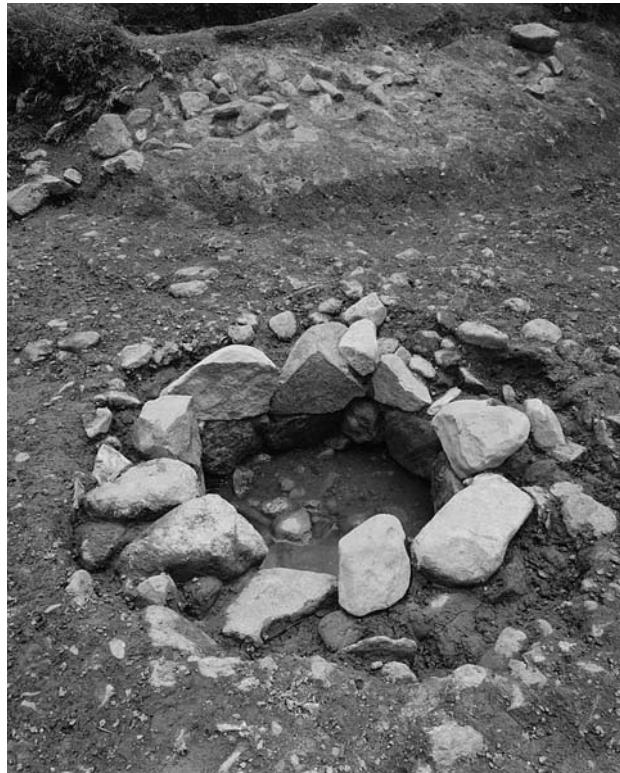
図198 石組SX9050（北西から）

SX9050 池底北端で検出した石組。西小池SG7650の池底に堆積した一連の泥土を完全に除去した段階で検出した。直径約1.4mの掘形に15~25cm大の自然石を円形に並べて2段に組む。残存する深さは約40cm。石組内の埋土はほとんど遺物を含まない暗青灰色粗砂で、池底の堆積土とは状況を異にする。また石組の中に石が投棄されていないことから、上部が破壊されたとは考えにくく、本来から池底に掘られたものとみられる。これと類似した石組は第310次調査および第374次調査でも検出しておる井戸と解釈してきた。しかし、SX9050については、上述した遺構の状況から井戸とするには問題があり、何らかの庭園施設の一部と考えられる。石組が機能した正確な時期は不明だが、埋没状況から考えれば室町時代の庭園の再整備以前に遡る可能性が高い。

一方、池底に掘り込まれた石組SX9050は埋土が池底の堆積土と状況をまったく異にし、ほとんど遺物を含まないことから、現在の西小池が整備される室町時代以前に遡るものと推定できる。ただし石組は2段と浅く、上部が破壊された痕跡も残さないことから、そもそも池底に掘削されたものとみられ、井戸として機能したものではなく、何らかの庭園施設であった可能性が高い。

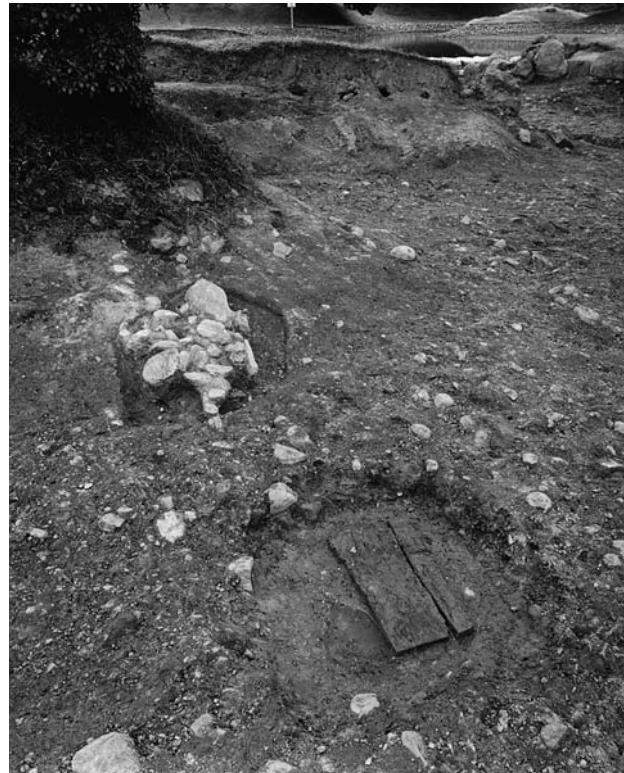
図199 据付穴SX9051（南西から）

SX9051・SX9052 池岸の下端で検出した景石の据付穴および抜取痕跡。このうちSX9051は東岸のL字形の出隅部分にある据付穴で、直径約70cmの円形の掘形の中に根石を残す。一方、SX9052は南岸の石組SX9044の中にある抜取穴で、直径70~80cm程度の不整な円形を呈する。穴の深さは池底から約10cm。

この他、景石や露地、橋脚など『大乗院四季真景図』などに描かれる庭園施設に関する遺構の検出が期待されたが、東岸の南端で景石を据え付けたとみられる根石を残す掘形SX9051を1基検出したのみである。(金井)

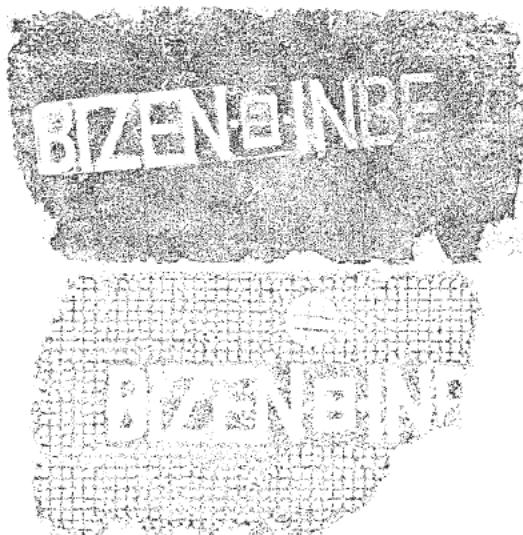
図200 第407次調査出土刻印付きレンガ 1:3

出土瓦磚類の一覧を表20に掲げた。そのほとんどが近世以降のものである。特徴的なものとしては、「BIZEN」

「INBE」と刻印された耐火煉瓦などがある。おそらく備前市伊部産であろう。また、凸面に格子タタキを残す平瓦が1点出土しているが、白鳳期に遡るものである。

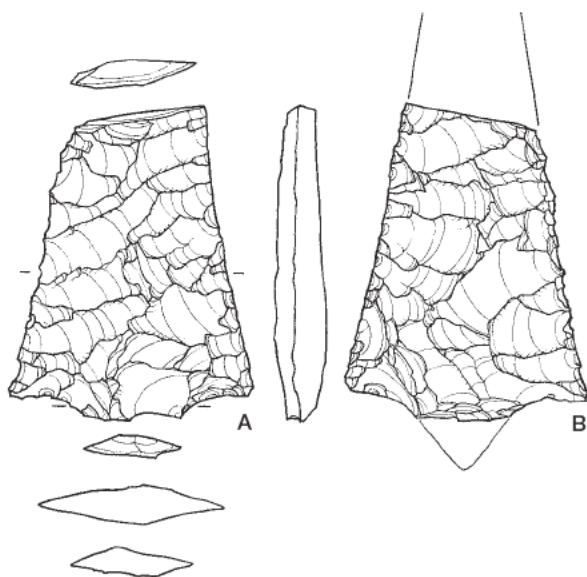
図201 第407次調査出土有舌尖頭器 1:1

西小池南岸(CA33区)の表土から、縄文時代草創期の有舌尖頭器が出土した。サヌカイト製で、器面は灰黄色に風化している。先端側と基部とを欠き、折損の状況からは使用時に破損した可能性がある。調整剥離は押圧剥離により、基部～逆刺を作りだしたのちに体部を整形している。A面には斜並行剥離がよく残る。なお、この石器を包含していた土層は明黄色の粘土であり、近傍から運ばれてきた客土と考えられる。よってこの石器は、大乗院庭園の近くに本来埋蔵されていた可能性が高く、周辺の調査では注意を要する。

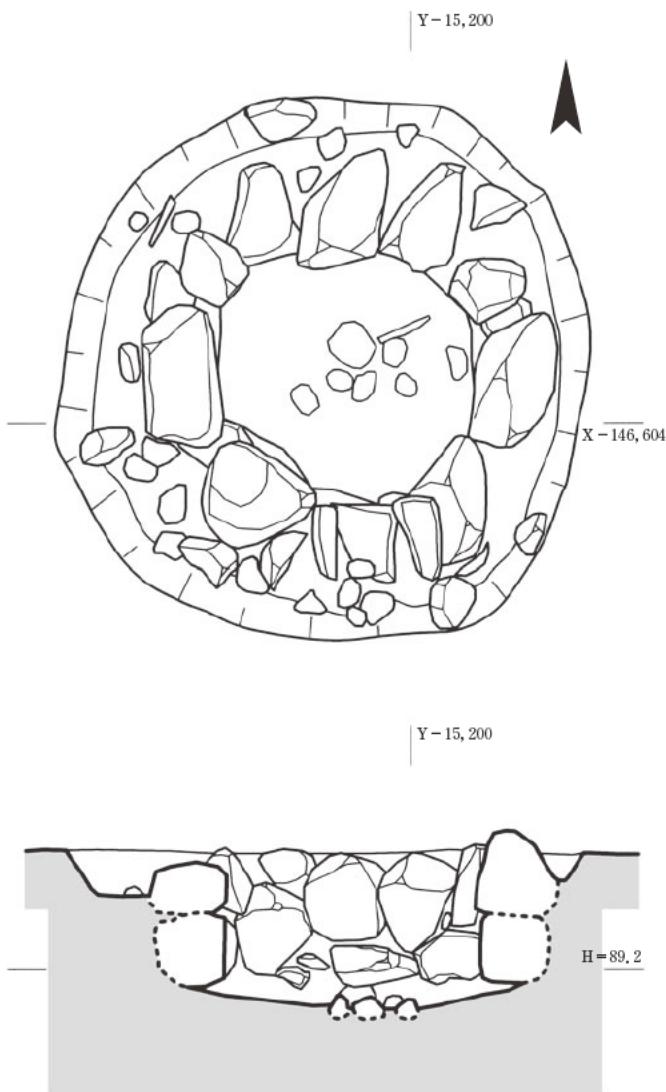
図202 石組SX9050 遺構平面図・断面図 1:20

SX9050は2段の石積が残存しており、底部に底石はない。石積の裏込めには地山に見られる花崗岩、チャートおよび片麻岩の円礫と同様の礫が用いられている。石積に用いられている石材の大きさは径約20cmから40cm弱であり、比較的小さなものは転石と思われる球状から円盤状のものがそのまま用いられていると考えられる。比較的大きなものについては割られた痕跡が認められ、い

ずれの石材も剥離によって生じた平滑な面を内側に向けて配置されている。

石材の多くはアブライト質花崗岩、片麻岩ないし片麻状花崗岩、および安山岩であった。アブライト質花崗岩はややペグマタイト質であり、石英や長石類の巨晶が見られるものである。片麻岩ないし片麻状花崗岩には明確な差別はないが、片麻構造の明確なものは片麻岩とし、それ以外のものは片麻状花崗岩とした。これらはいずれも奈良市付近に分布する領家花崗岩類と推察される。また安山岩はその表面が風化作用により灰白色を呈しており、内部は黒色を呈する無班晶のものである。この安山岩はいわゆる三笠安山岩と呼ばれるもので、岩石としては両輝石安山岩に分類されるものである。さらに1点のみ上記いずれの岩石とも異なる石材が認められた。偏光顕微鏡観察の結果、班晶として斜長石、黒雲母、高温型石英の外形を有する石英が認められ、石基は隠微晶質の石英から成ることが認められた。これらのことからこの石材は斜長流紋岩と推察される。
