境外社の造替と建築形式

—出雲大社境外社の調査より—

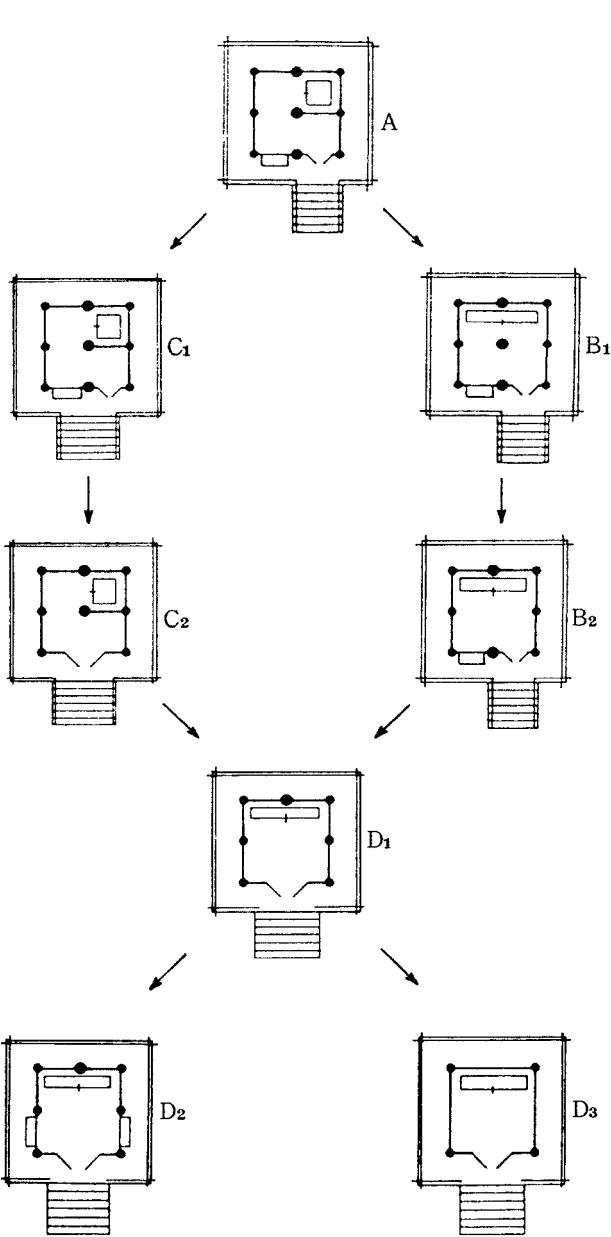
図17 従来の大社造変遷模式図（川上 1980より転載）

ところで、大社造の平面形式の分類と変遷については川上貢による分類が知られる(図17)²⁾。大社造の境外社をこの分類に当てはめると、阿式社と伊那西波岐神社はA形式(阿式社は、心御柱に残る痕跡から当初は心御柱をもたないB2形式であった可能性もある)、命主社はC2形式、三歳社と因佐社はE2形式、祓社はE3形式となるが、C2形式の唯一の遺構とする命主社は、当初はD1形式であったことが本調査で判明しており、この分類を再検討する必要があるだろう。

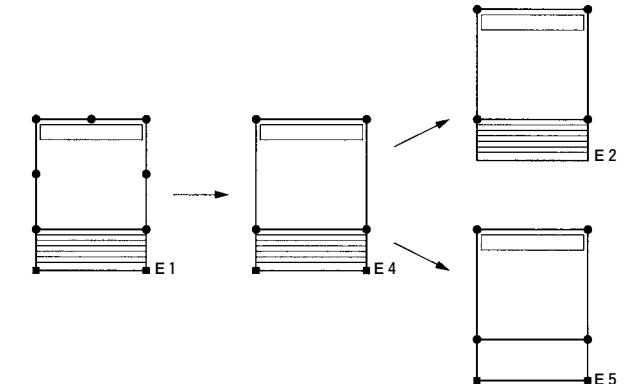
図18 E形式の変遷模式図

の分類には当てはまらない。このうち、乙見社と出雲井社は、E1形式が2間四方から1間四方へ縮小したものと考えられる(便宜的にE4形式とする)。E2形式はE4形式から前面の向拝柱が省略されたものといえ、大歳社はE4形式から前方の階が見世棚に変化したもの(E5形式とする)と考えられる(図18)。すなわち、E1→E4→E2・E5という変遷が考えられる³⁾。

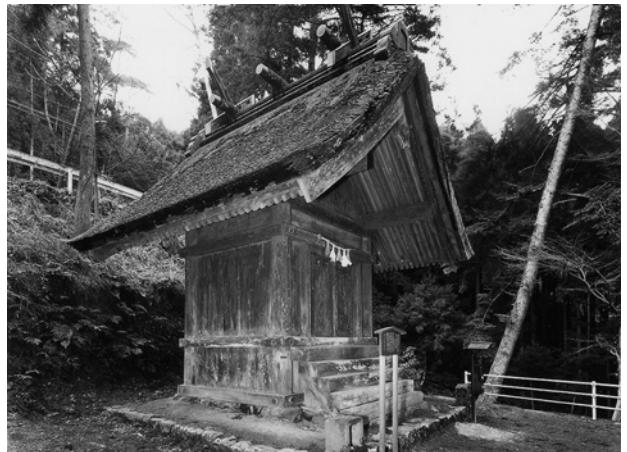
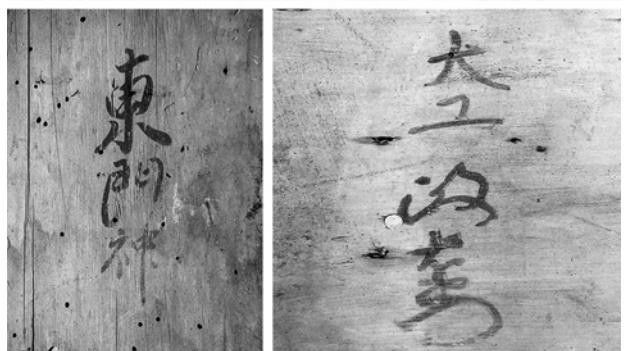
図19 三歳社外観および墨書

境外社への造替 今回の調査で、新たに三歳社の野地板で墨書を確認した(図19)。墨書は「東門神」「大工政左衛門」とあり、境内摂社門神社の古材が使用されていることが判明した。この結果、前回報告した乙見社、命主社と合わせて3棟で境内社名を記した墨書が確認されたこととなり、寛文に造営された境内社の部材を何らかの形で利用していることが判明した。とくに乙見社、三歳社両社より「東門神」の墨書が発見されたことは、東門神社の部材が複数の境外社へ伝えられたことを意味し、延享造替のあり方を考える上で重要な資料となる。
