# 高松塚古墳の調査

## — 第147次

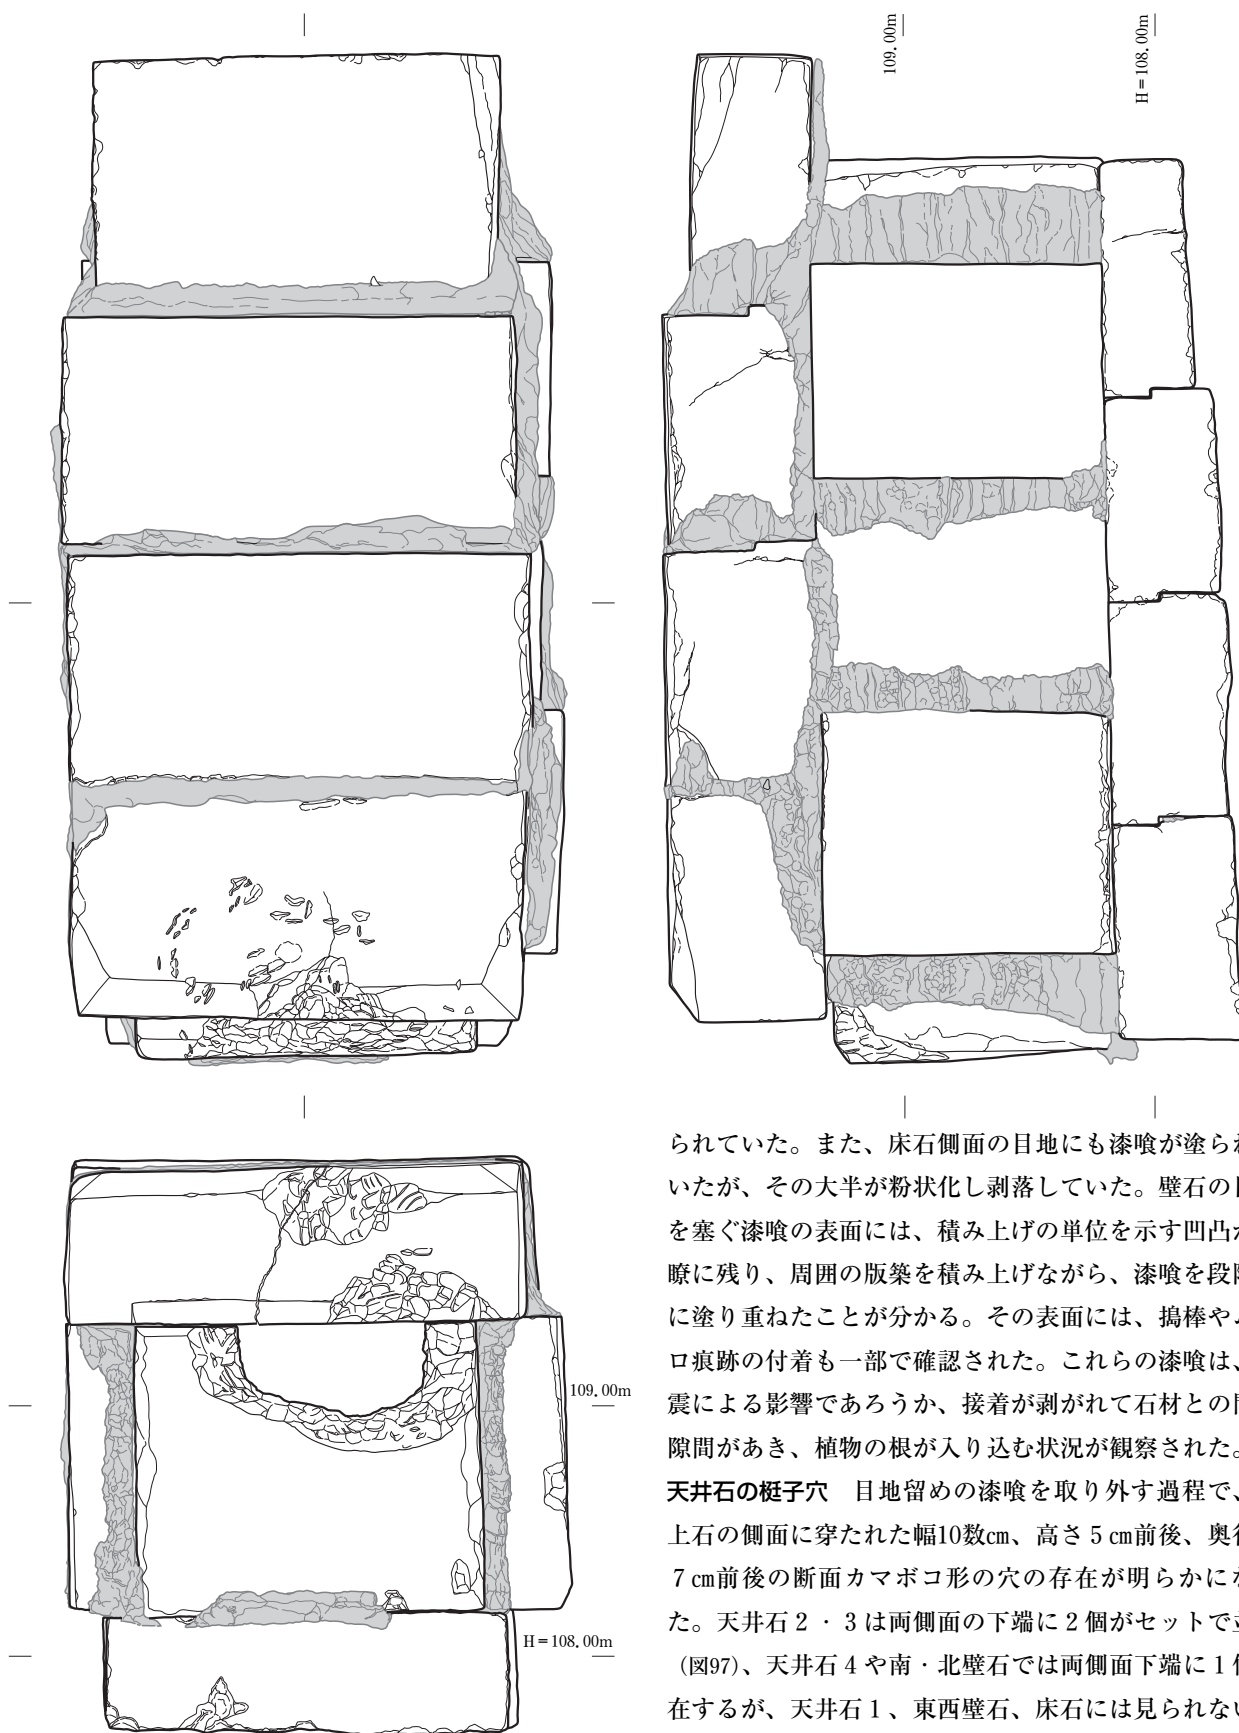
図96 石室平面・立面図 1:30

石室は天井石4石、壁石8石、床石4石の計16石の凝灰岩切石からなる。内法寸法は奥行き265.5cm、幅103.4cm、高さ113.5cmであるが、外面の最大長（南壁石外面から天井石4の北端まで）が389cm、壁石の南北長が361.5cm、床石の南北長が352cmを測る。幅は各部で寸法が異なり、最大幅196cm、最小幅185cmである。

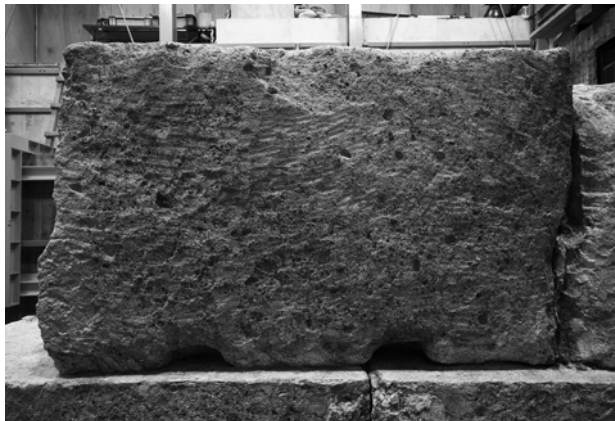
図97 天井石側面の加工痕跡と梃子穴（天井石2西側面）

**天井石の梃子穴** 目地留めの漆喰を取り外す過程で、天上石の側面に穿たれた幅10数cm、高さ5cm前後、奥行き7cm前後の断面カマボコ形の穴の存在が明らかになった。天井石2・3は両側面下端に2個がセットで並び(図97)、天井石4や南・北壁石では両側面下端に1個存在するが、天井石1、東西壁石、床石には見られない。当初は穴の性格が不明であったが、穴の上縁の磨滅や破損状況(図98)から、この穴に梃子棒を差し込み、石材位置を微調整した梃子穴と推測できるようになった。

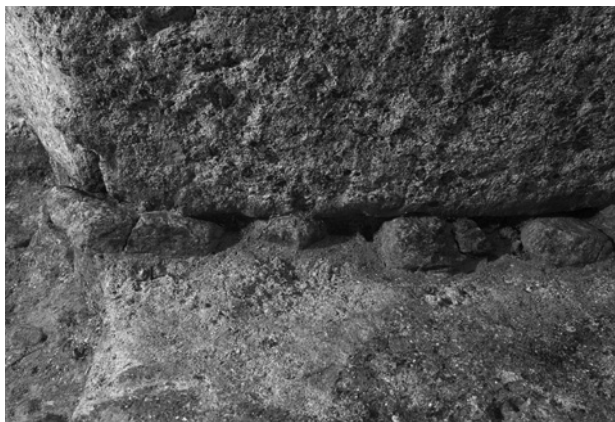
図99 壁石下端に詰められた小石（西壁石2側面北側）

東・西壁石の連結部分の合欠は、3cm前後の段差をもつ鍵の手状に作り出され、この構造から天井石とは逆に、北から南に向かって組まれたことが分かる。なお東・西壁石3の北小口には仕口がなく、北壁石の側縁を幅24cm前後、深さ3cmほど窪めて、東・西壁石3の北小口に嵌め込む構造となっている。また、東・西壁石1の南小口には、南壁石の受け口が作られるが、南壁石の取り外しと閉塞に配慮して、受け口は鈍角に作られ、南壁石の接合部もその形状にあわせて加工されている。壁石の大半は床石からはみ出すように設置され、はみ出した壁石の下端と版築との隙間に、小石を詰めて壁石の安定を図っている(図99)。

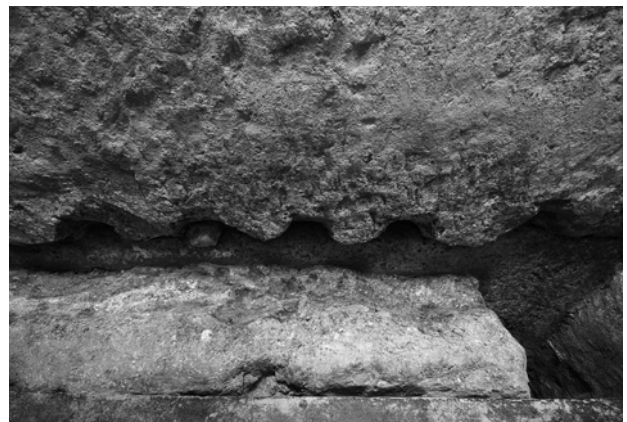
図100 南壁石南面下端の梃子穴

**南壁石の梔子穴** 南壁石の南面下端、すなわち床石1との目地部分には、厚く入念に漆喰が塗られていた。これを取り除いたところ、鋸歯状に連続して並ぶ5個の梔子穴が発見された(図100)。これらの穴を穿った際の工具痕が、直下の床石上面にも認められ、南壁石と床石1が組み合った状態で梔子穴が穿たれたことが分かる。

南壁石には、両側面下端にも2個の梔子穴が存在し、全部で7個の梔子穴が存在するが、側面の梔子穴は、墓道壁が間近に迫り、墓道内では側面の梔子穴を使用することができない。したがって、北壁石と同様に、石室の組み立て時に使用した梔子穴と考えられる。これに対して正面に並ぶ梔子穴は、南壁石の取り外しと閉塞に使用された可能性が高い。石室を一端組み立ててから、墓道を掘って南壁石を取り外し、埋葬後に再び閉塞をおこなう工程は、昭和49年の発掘調査によって復元されていたが(猪熊兼勝「特別史跡高松塚古墳保存施設建設に伴う発掘調査概要」『月刊文化財』143、1975)、それを具体的に裏付ける発見となった。

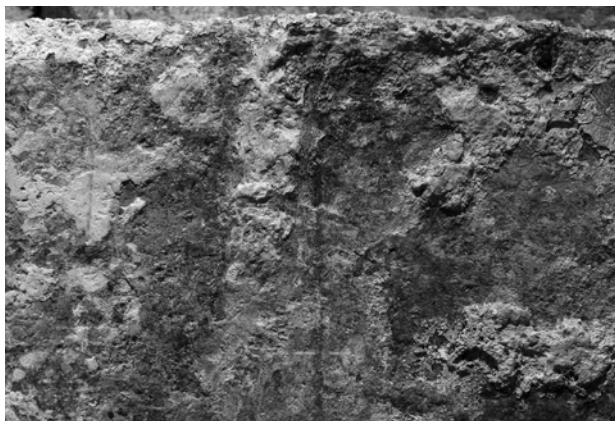
図101 壁石接合面の朱線（東壁石3北小口）

なお壁石の接合面には、合欠を削り出す際の割付に用いたと考えられる朱線が残存していた(図101)。

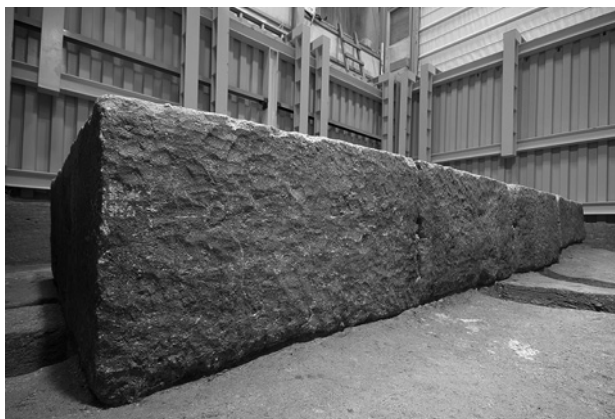
図103 厚さが不揃いの床石（南東から）

**床石** 床石の4石は、いずれも南北長90cm前後、東西幅160cm前後の石材を使用し、東辺を直線的に揃えるように設置されている。南端の床石1が50cm前後の厚さをもつものに対して、北端の床石4の厚さは40cm弱しかなく、北に向かって床石の厚さが逡減する(図103)。このため、設置時には、床石の下に土を置いて上面が水平に揃うように高さを調整しており、階段状に造成されていた。また、床石の接合部にも合欠があり、天井石と同様に南から北へ向かって設置されたことが分かる。

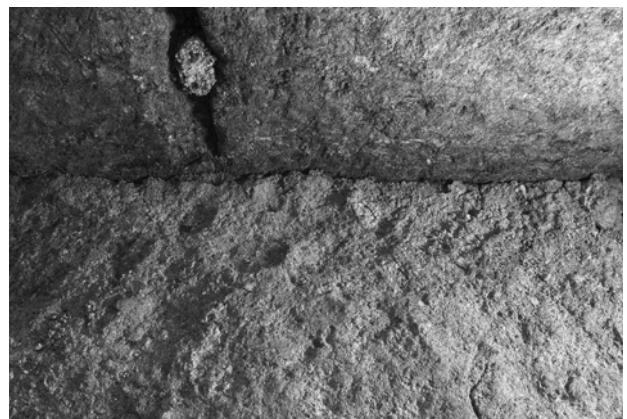
図104 床石周囲の作業面と搗棒痕跡（床石2東側）

とから、これらの凝灰岩粉末は石材加工に伴って飛散したのではなく、ムシロと同様に湿気抜きの目的で撒かれた可能性が高い。各凝灰岩散布面からは、搗棒痕跡も多数確認された（図104）。

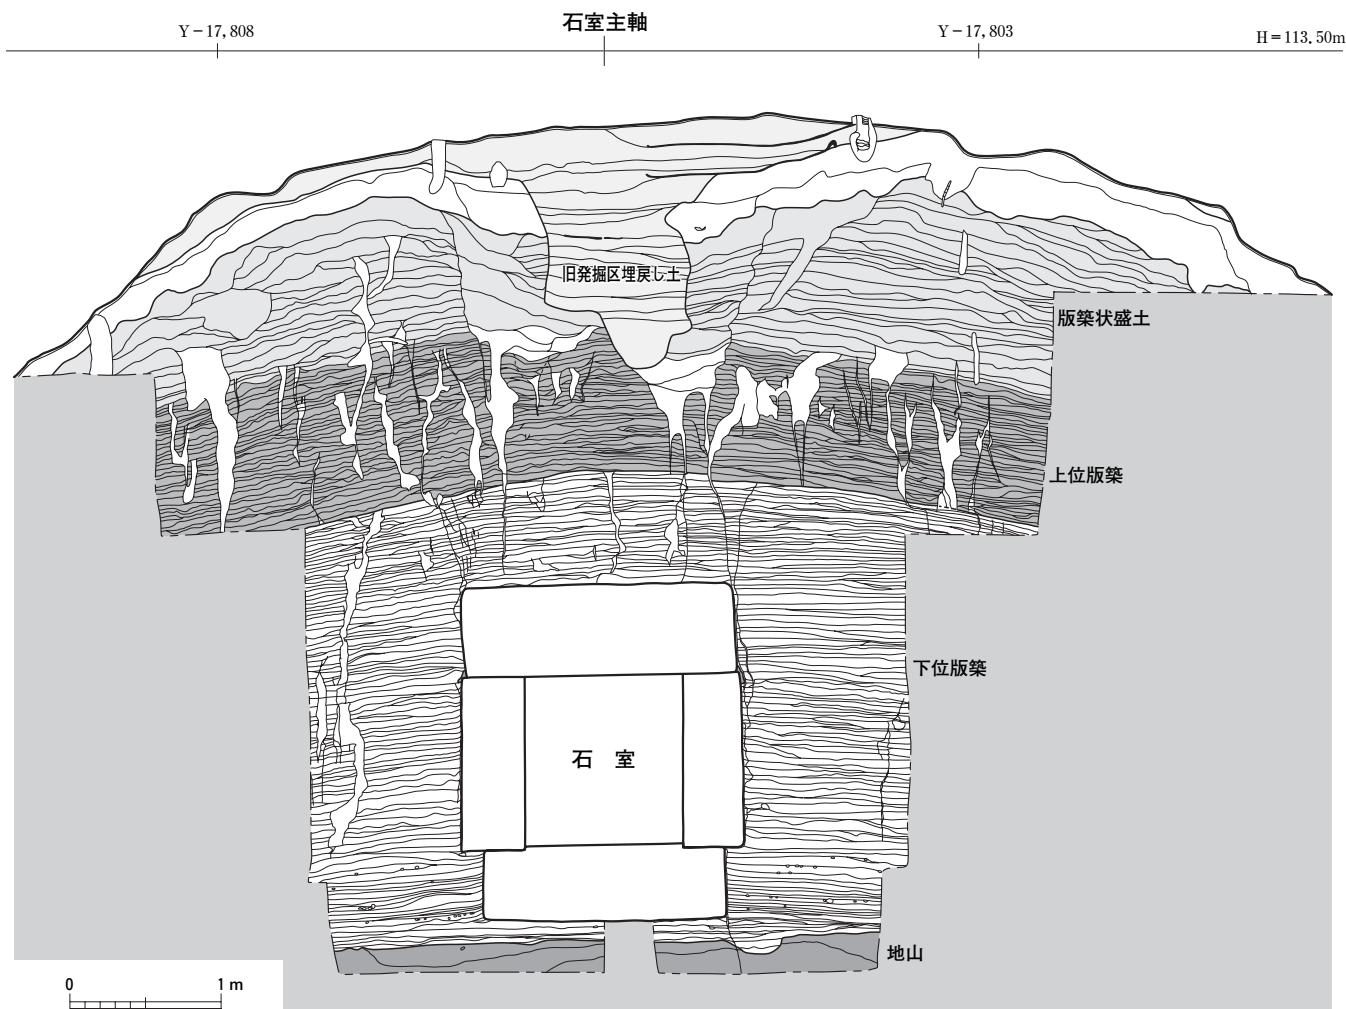
図105 東西畦土層断面図 1:50

**墳丘の築成** 墳丘封土は上から、①赤褐色・橙色砂質土を厚さ5～10cm単位で積み上げた版築状盛土(総厚1m前後)、②黄褐色粘質土を厚さ5cm単位で積み上げた上位版築層(総厚0.8m前後)、③白・褐色・淡黄色土を厚さ3～5cm単位で積み上げた下位版築層(総厚3m前後)に大別される。

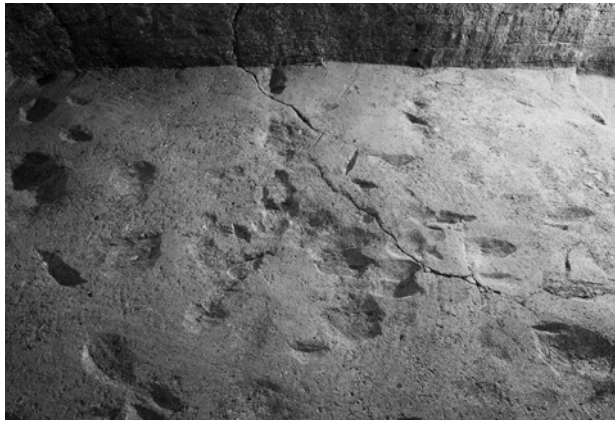
図107 地山上面の鋤先痕跡（南から）

基盤面を面的に検出した調査区北半では、幅15cmほどの鍬(鋤)先状の掘削痕が多数認められた(図107)。また調査区北東では径70cm、深さ35cmの円形の土坑1基を検出したが、遺物の出土がなく性格は不明であった。

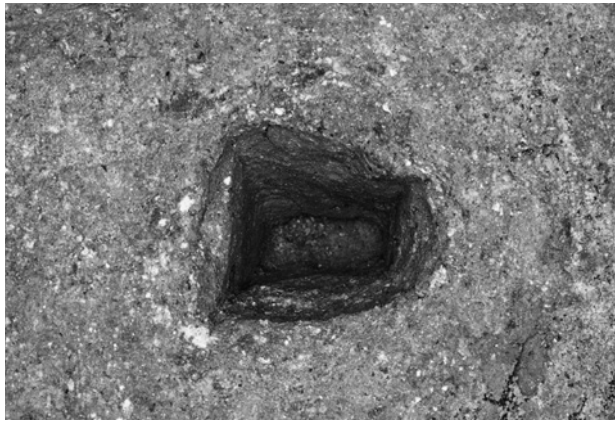
図109 水準杭痕跡先端の空洞

**水準杭** 床石上面の作業面で、径8 cm前後の小穴を8基検出した。木質部が腐朽して空洞化したものが大半を占める（図109）。内部に凝灰岩粉末が混入する状況から、床石上面を加工した後に杭が抜かれたり、切断されたことが分かるが、各床石をはさんで東西対称位置に配置されるものの、南北方向には柱筋が通らず、その性格は不明であった。そこで、空洞にシリコン樹脂を流し込んで型取りをおこなったところ、鋭利な刃物で先端を尖らせた杭の腐朽痕跡であることが判明した（図110）。

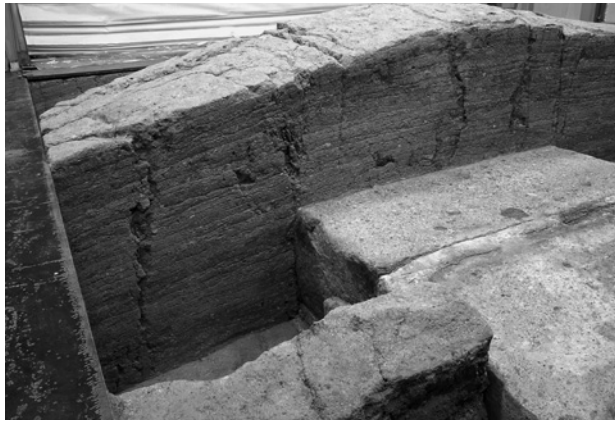
図111 石室に沿って版築層を突き破る地割れ（東西畦・南西から）

地割れは石室の背面に回って空隙をつくり、石室へ雨水が浸透する水みちや、根や虫の石室への侵入経路になるなど、壁画劣化の遠因となった可能性が高い(図111)。**植物の根** 石室とそれを固定する版築層の間に生じた亀裂に沿って植物の根が伸長し、蔦が絡むように石室外面を覆っていた。また解体作業の過程で、天井石や壁石の接合面にも軟質土とともに根が侵入し、その多くが自然炭化していた(図112)。植物の根は深さ6m近い床石下にも及んでおり、床石接合面や床石下の版築上面でも大量の根が確認された。

**地震痕跡** 既に『紀要2007』で報告したように、墳丘を掘り下げる過程で、版築層を突き破る多数の地割れ（亀裂）を検出した。地割れは、表土層直下から墳頂下6 mの地山まで連続する。地割れには、粘性のない軟質土が充填し、植物の根が伸長していた。これらの地割れは、奈良盆地を90～150年周期で襲う巨大地震、南海地震の痕跡と考えられ、壁画発見時から確認されていた天井石1・2を南北に縦断する亀裂や、床石2にみられる亀裂も、地震による損傷と理解できるようになった。

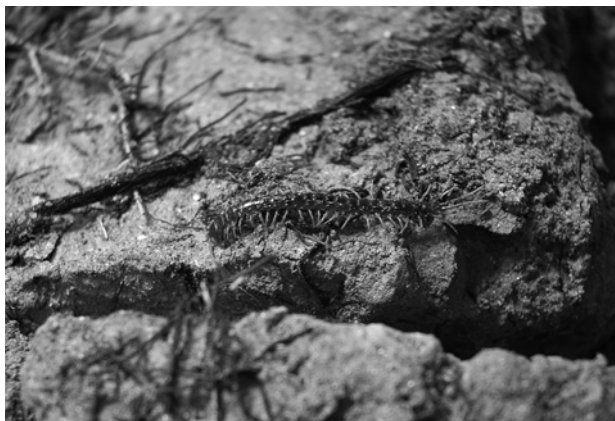
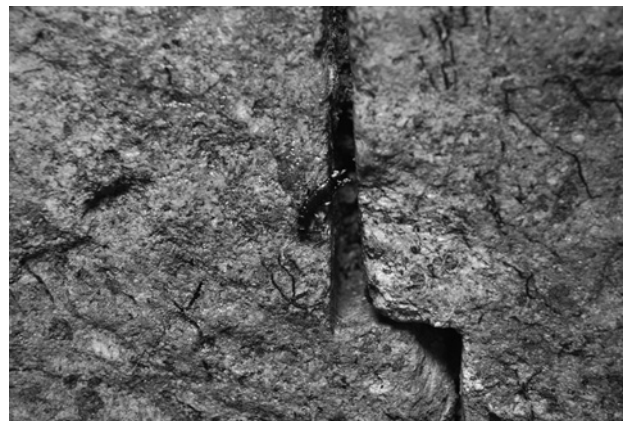
**石室周囲の虫** 石室内では過去の点検時に多くの虫が発見されており、虫が外部からカビの菌を運び、さらに死んだ虫を栄養源にカビが繁殖する、といった負の食物連鎖が指摘されてきた。今回の発掘調査では114匹にのぼる虫を発見し、虫の棲息状況の一端を明らかにすることができた(図113・114)。

捕捉した虫は、ムカデ、クモ、ゴミムシ、ワラジムシ、ヤスデ、ハサミムシ、トビムシ、ダンゴムシ、アリなどであり、発掘調査前に石室内で確認された虫類とほぼ一致する。墳丘版築内を走る亀裂内からは虫の発見はなく、植物の根と同様に石室の外面に生じた版築の亀裂や、石材の接合部の隙間に棲息し、石材と版築の隙間を自由に移動し、地震で緩んだ石材の目地の隙間から石室

への出入りを繰り返していたとみられる。特に床石接合部の目地からは数多くの虫が発見され、目地を出入りする様子も観察できた。また、天井石1と西壁石1、南壁石が組み合う部分の間隙には、クモが網を張っており、虫が石室内へ侵入した経路を推測することができた。
