# 東方官衙地区の調査

## — 第406・429次

### 2 第406次調査

## 7 第429次調査

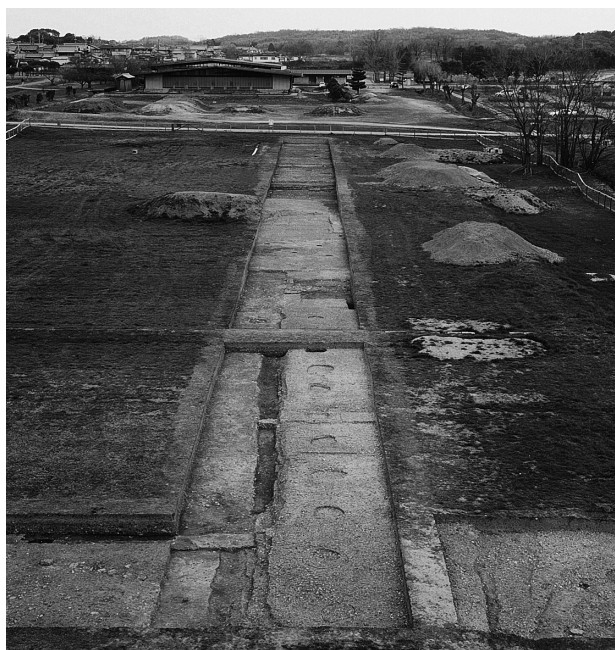
図142 SB18980A・B検出状況（南から）

**SB18980A・B** 梁行2間、桁行10間以上の南北棟礎石建物。基壇の東西長は約10.9m、基壇高は約30cmが残る。柱間は桁行2.7m（9尺）。礎石はすべて抜き取られる。礎石抜取穴は基壇西半でのみ検出され、東半は20cm前後の旧水田段差からすべて削平されているとみられる。

基壇西縁は羽目石とみられる幅15cm内外の凝灰岩切石が部分的に残る。特に基壇西北部には長さ約1.1m、幅約15cm、高さ約25cmの凝灰岩切石が残存し、その東には凝灰岩粉末を含む東西溝SD18982があり、この溝は基壇北縁外装抜取溝と考えられる。SD18982は、多量の礫・瓦片および多量の土器を含む炭化物層の土坑SK18983によって南肩が壊される。このSK18983は凝灰岩切石とほぼ

西縁をあわせるように存在し、SD18982の南7.4mにおよぶ。以上から、本建物は北側の基壇外装抜取溝までが当初の基壇北縁であったが、後の改修で基壇北側を7.4m分短縮したとみられる。その改修時には基壇西縁を約10cm内側に設定している。さらに改修時の内庭部分にも盛土した形跡があり、その上面には膜状に凝灰岩粉末が広がっている。これは改修時に凝灰岩を加工した作業地表面と考えられる。炭化物層に礫・瓦・土器等を含むSK18983についても、基壇北側を削平して切り縮めた後の周囲の嵩上げにともなう造作のひとつと考えられる。

以上から、建物基壇の南北長は南限が調査区外のため不明だが、改修前で約38.3m、改修後で30.9mを今回の調査で検出したことになる。本報告では改修前のものをSB18980Aとし、改修後のものをSB18980Bとする。

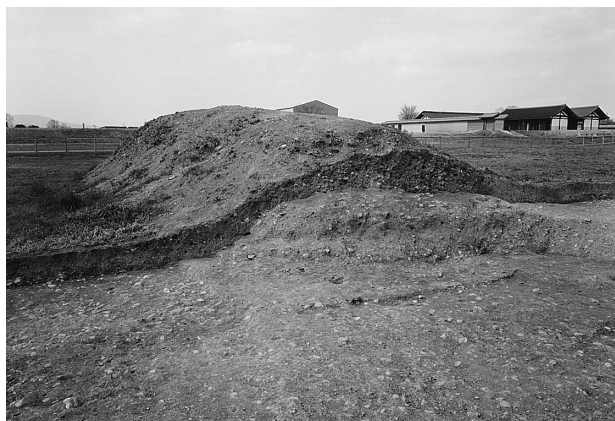
図143 大型基壇建物SB19000（南東から）

**SB19000** 凝灰岩切石で基壇を外装した大型礎石建物であり、南北調査区中央部西の土壇は、本建物の遺存基壇であったことが判明した。基壇の積土は地山上面から礫を含む粘質土と砂質土を交互に積み上げた築成が確認さ

れた。基壇高は調査区外の土壇も含めると最低でも1.8mを超える。しかし調査区内の基壇面は遺存土壇の頂きから比高差にして1mほど削平されており、基壇上面に柱穴は確認できなかった。調査では基壇の東辺全体と北辺の一部を確認した。基壇縁周辺には凝灰岩が数多く散乱し、粉状になった凝灰岩を含むにぶい黄褐色砂質土が約60cm幅で基壇縁辺部をめぐっており、本建物の基壇外装抜取溝の底部分とみられる。南半は大きく削平されているが、凝灰岩粉末の入った外装抜取溝の痕跡から南縁を確認した。基壇の北側および東南隅では、基壇外装抜取溝の外側に1辺約50cmの凝灰岩切石が据えられた状態で残存しており、建物周辺の敷石とみられる。

これら基壇外装等の痕跡から判断される基壇規模は、南北長17.2m、東西長5.2m以上、仮に区画中軸線で折り返すと東西約28mとなる。しかし、この地に基壇高が1.8m以上の大極殿と同等規模の長方形大型基壇は考えがたく、基壇が一方からのみ削平された点も説明しがたい。むしろ周囲から均等に削平されたとすると正方形基壇の可能性が想定できる。そこで本建物基壇東縁を基準とし、基壇南北長17.2mを東西長に置き換えて正方形をあてはめると、遺存土壇の中心部がそのまま正方形の中心部分に合致する。以上の検討と既調査所見もあわせて考慮すると、①内裏・第二次大極殿院東外郭東方の土坑群から陰陽寮関係木簡が出土していること、②本建物の基壇高が1.8mを超えること、③基壇平面が正方形になる可能性があること、④平安宮では朝堂院東方に陰陽寮が位置していること、という4点から、本建物は鐘楼であった可能性が指摘できる。

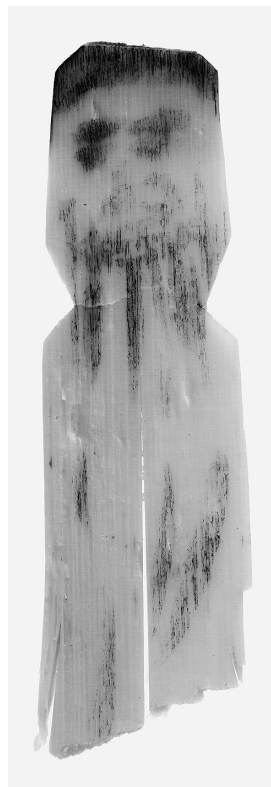
図146 SD2700出土の人形木製品 (赤外線デジタル画像) 1:1

人形は3点出土している。図146は上半身のみが残り、残存長9.2cm。幅2.5cmの板材に「V」字状の切り込みを入れて撫肩の表現とし、腕の表現もある。墨で頭髪・口髭をたくわえた顔・衣服が描かれている。同様に、裏面には頭髪と衣服の表現が認められる。図147-1は長さ18.0cm・幅3.3cmの板材に切り込みを入れることで、肩・腕・脚を表現している。顔の表現は認められないが、ケズリによる調整の有無から表裏の区別はあったようである。2は脚の一部が欠損しているが、細長い頭部・撫肩・腕の表現はよくわかる。残存長10.3cm・幅1.9cm。3は桧扇と考えられるが、下端に綴孔があげられていないこ
