# 東院地区の調査

—第421・423次

当研究所では2006年度から5カ年の計画で東院地区の重点的な調査を予定しており、本年度はその2年目にあたる。上記のような既往の調査成果で浮かび上がった課題を踏まえ、今年度は東院地区の中心に近いと推定される南北中軸線上（建部門心上）の一画に第421次調査区（1560m<sup>2</sup>）を、巨大な総柱建物群を検出した第292次調査（1998年度）および第381次調査（2004年度）の調査区の東側に第423次調査区（1350m<sup>2</sup>）を設定した（図152）。調査期間は第421次調査が2007年4月2日から10月10日まで、第423次調査が2007年9月25日から2008年3月3日までである。

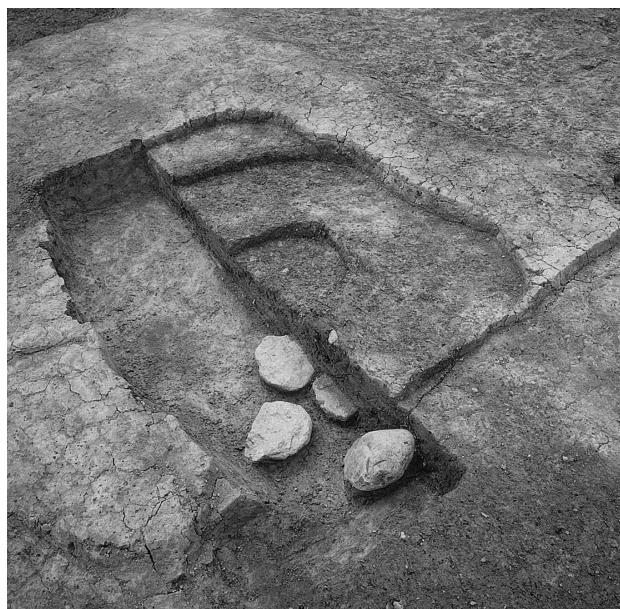
図155 SB19035の柱穴 1:50

**SB19035** 柱行9間以上、梁行2間の南北棟建物。柱間寸法は10尺等間。調査区外北へさらに延びる。根石とみられる石が残るものもあり、礎石建物であろう(図155)。

図158 SB19035の柱穴 (北東から)

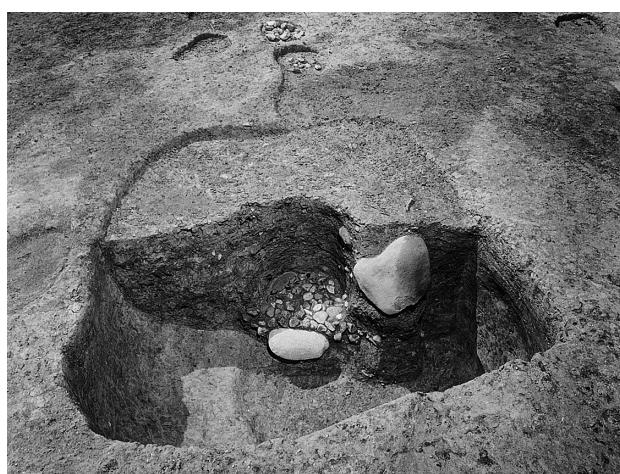
図156 SC19050の柱穴 1:50

SC19050の柱掘形は、1辺約1.8m、深さ約90cmの隅丸方形で、柱痕跡を残すものが多い。このうち、図156に示した柱穴の柱痕跡には、ほぼ完形に復原できる14個体分の土師器が廃棄されたものがあり特筆される。

この柱穴の掘形埋土は、いわゆる地山に由来するにぶい褐色（7.5YR5/3）の粘土ブロックを含む粘質土で、上部に長径40cm程度の安山岩巨礫を含んでいる。掘形の中央部下底付近（検出面から約75cm下）には扁平な巨礫を並べて礎盤石とし、その上位に拳大未満のチャート亜角礫を敷きつめている（厚さ8~10cm）。柱痕跡は直径約45cmの円形プランをもつ。14点の土師器は、柱痕跡の下底付近に埋まっていた。なお、柱痕跡の埋土は暗褐色を呈し、拳大未満の礫を多く含む。かかる遺物の出土状況は、建物存続中にすでに柱の地中部分が根腐りし、空洞が生じていた可能性を示唆する。

そうしたなか、Ⅳ期掘立柱回廊（SC19050）の柱痕跡の一つから土師器椀A、土師器皿Cがそれぞれ7個体出土したことは特筆すべきであろう。これらの土器は柱痕跡の下部から、廃棄時の原位置を保って出土したものである。出土状態は正位のほか、抜取穴の壁際で傾斜・倒立しているものも認められ、その配置は必ずしも規則的でない（図156）が、伏せた状態（逆位）のものは確認されなかった。これら土師器の配置には、明確な規則性を認めることができず、おそらく、柱痕跡の穴に捨て込んだ状

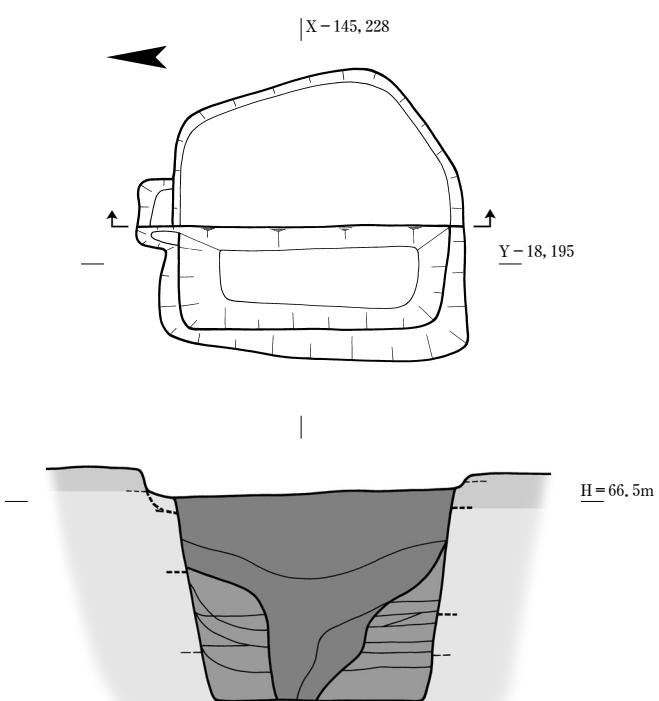
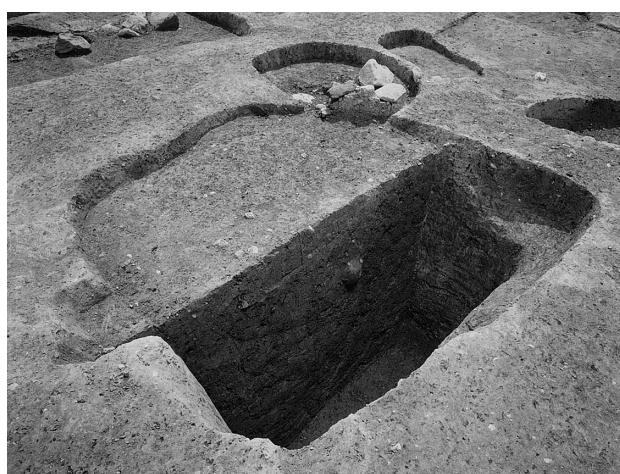
図157 SB19080の柱穴 1:50

**SB19080** 柱行9間、梁行4間の四面庇をもつ掘立柱の東西棟建物。柱間寸法は10尺等間。柱穴の掘形は、1辺1.5~2m、深さ約1.5mと大規模である（図157）。

図160 SB19080の柱穴 (北西から)

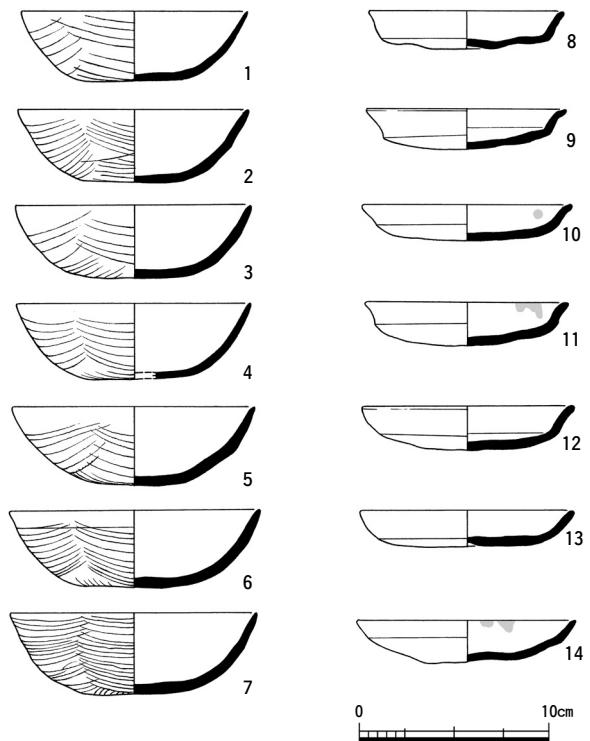
図161 SC19050の柱穴柱痕跡出土土器 1:4

椀・皿はいずれもほぼ完形であるが、器表面の剥落が目立つなど遺存状態は悪い。椀Aは口径12.0～13.2cm、器高3.7～4.3cmで、すべてC3手法である。外面のヘラミガキは個体により精粗があるように見えるが、これは遺存状態を反映したものかもしれない。図161-1～4は口径がやや小さいグループで、ヘラミガキが比較的粗く見えるもの。5～7は1～4に比し、口径がわずかに大きいグループで、ことに7はヘラミガキが密である。平城宮Ⅳ～Vに属する。

皿Cは口径10.3～11.5cm、器高1.9～2.4cmで、ヨコナデにより口縁部が屈曲するもの4例（図161-8～11）、口縁部が内弯するもの3例（12～14）である。いずれも器表面の風化・剥落が進んでいるが、底部は不調整でユビオサエの凹凸を残すものが多い。なお、灯明皿として使用した痕跡を残すものが4例（9・10・11・14）認められる。

これらの土師器は椀・皿が7個体ずつとまったく同数であり、7組の椀・皿を何らかのセットとして用いていたことを想起させる。また、柱抜取穴からまとめて出土したことから、Ⅳ期建物の解体時に廃棄されたものと考えられる。

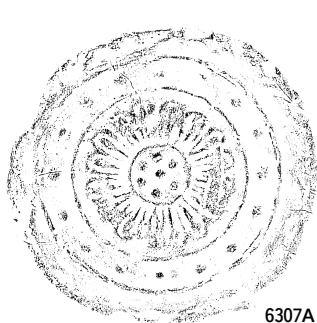
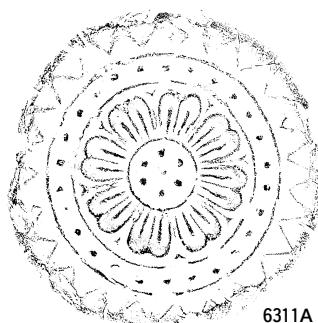
図162 第421次調査出土軒瓦 1:4

**瓦磚類** 今回の調査で出土した瓦磚類の一覧が表20である。このうち、比較的状態の良い軒瓦の拓本を図162に掲げた。軒瓦の出土点数はさほど多くないが、いくつか注目すべき点がみられる。

まず指摘できるのが、出土した瓦の多くが養老5年(721)から天平17年(745)までに製作されている点である。これを越る瓦が今回は確認されておらず、周辺の調査区でも類似した状況が指摘できることから、この時期に東院の整備が進められたことがうかがわれる。

この時期の瓦の中には、6311A-6664Fや6313A・B-6685Bなど、内裏で多く見られる軒瓦のセットが確認されており、東院地区の整備が内裏の整備と軌を一にしている状況がうかがわれる。このうち、6313A・B-6685Bは小型の軒瓦のセットであることから、甍棟を用いた檜皮葺建物が存在したのであろう。

この他に、「東院玉殿」所用とされる6151Aが1点出土している。この個体は施釉されていない。

最後に、遺構との関係について触れておきたい。SB19035の抜取痕からは6311Aと6663Cが出土しており、その解体が平城還都後におこなわれたことを示唆している。また、SB19090の抜取穴から6151Aが出土しており、建物の時期を考える上で重要である。(林正憲)

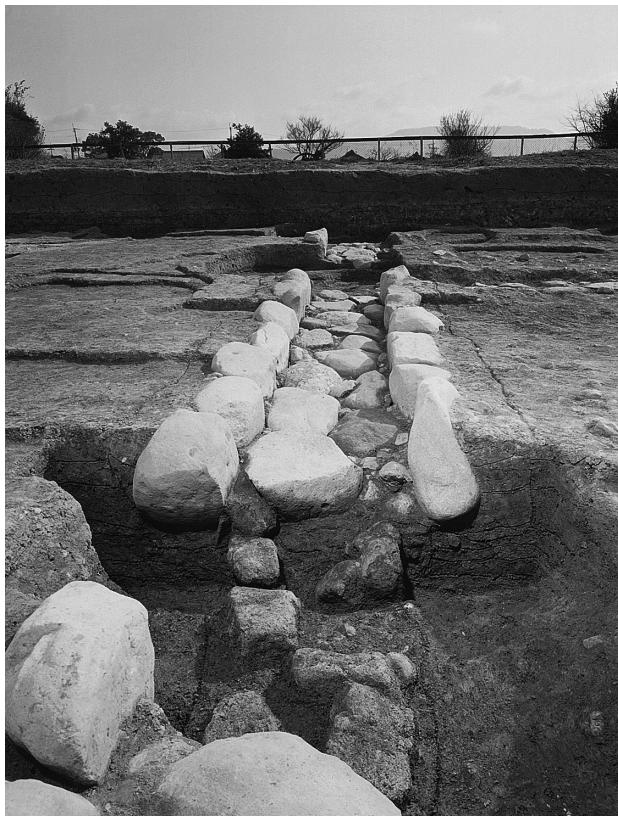
図163 石組溝SD19103と下層の溝（西から）

30m分を検出した。東から西へ流れる。まず真東に8m流れ、石組溝SD19104との連接点から南西に7m斜行し、さらに石組溝SD18905との連接点から真西に流れる。幅は30~40cm。深さ約15cm。底には一辺20~30cmの石を2列並べ、間に小石を詰めており（以下に掲げる石組溝も同じく間に小石を詰める）、側石の外側にその天端の高さにあわせて平たい敷石を置く。石材の多くは三笠山産安山岩で、少数の花崗岩を含む。間に詰まれた小石はほとんどがチャートである（石材の鑑定は保存修復科学研究所の肥塚隆保・高妻洋成、国際遺跡研究室の脇谷草一郎による）。側石の抜取穴から軒丸瓦6132A型式（Ⅲ-1期）が出土した。埋土の灰色砂および側石抜取穴から奈良時代中頃の土器が出土している。なお、底石の下に凝灰岩切石（長さ約17cm、幅約15cm、高さ約20cm）が並んでいること、また上層の石組溝の側石の一部に凝灰岩を使用していることから、同じ位置に先行する溝があったと考えられる（図163）。下層の溝の底石は確認できなかった。

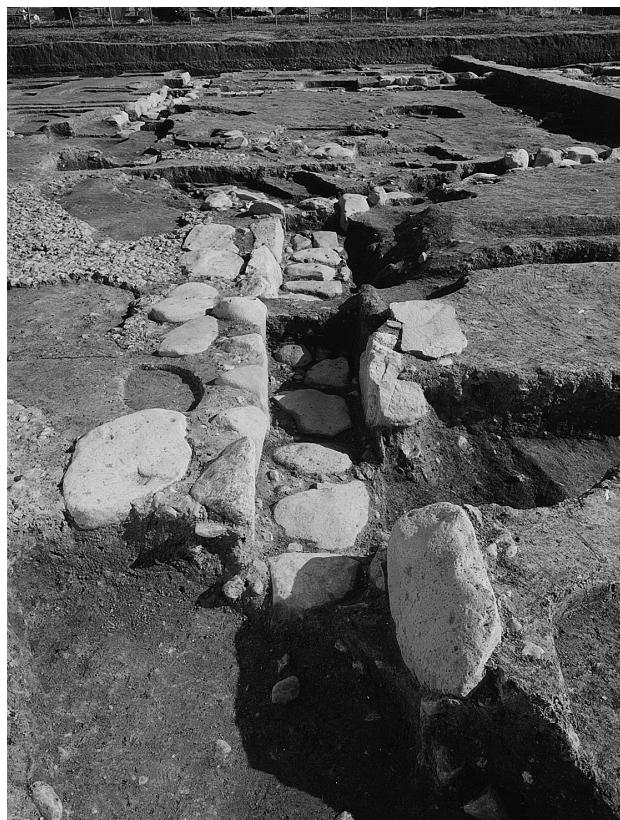
図165 石組溝SD19103と礫敷SX19107（西から）

**SX19107A** SB19100の西、Ⅲ期の回廊SC19112の東で、石組溝SD19103の北に残る礫敷。建物外部の舗装と考えられる。南半を中心に上下2層に分かれることが確認できる。上層の礫は大きめの石（直径5~10cm）、下層には小さめの石（直径2~3cm）を敷きつめている。上層はⅢ期の段階で、建物（後述のSC19112・SC19113・SB19114）の外について敷き加えたものと見られる。

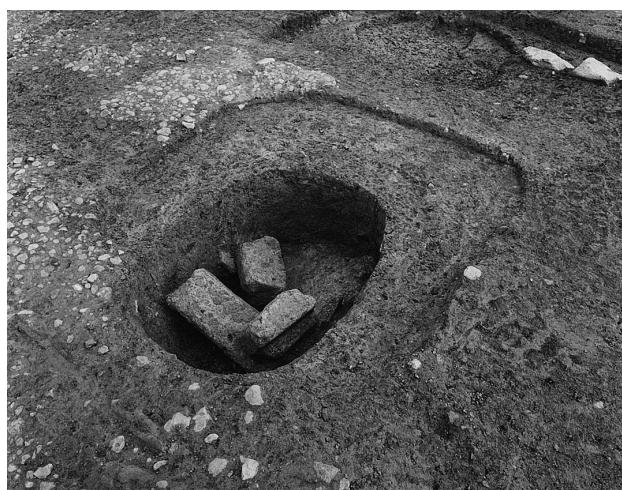
図166 SB18936柱抜取穴出土の凝灰岩切石検出状況(南西から)

なお、本建物の柱抜取穴から凝灰岩切石が3点出土した。一点は残存部分で一辺約48cm、他辺は原形をとどめており約48cm、厚さ約15cmである。側面には幅2cm内外のノミ切り痕がある。原形をとどめる辺の縁辺部には10cm幅で深さ1cm程度の平坦面が施されており、この部分が地覆石との合口になるとすると考えると、延石か羽目石と考えられる。次の一点は地覆石。幅約17cm、高さ約14cm、長さは約63cmである。幅約3cm、深さ約3cmほどを相欠の仕口としている。仕口のない面には深さ6cmのところまで1cm程度の切り欠きがある。天端を平坦に整形し、控えは荒ノミ切りとして階段状に削り出す。上には羽目石か壁がのるものと思われる。もう一点も地覆石。幅約13cm、高さ約15cm、長さは、片側が割れており現存で約15cm。幅約7cm、深さ約5cmを相欠の仕口としている。ただし、これら3点はお互いに組み合うものではない。

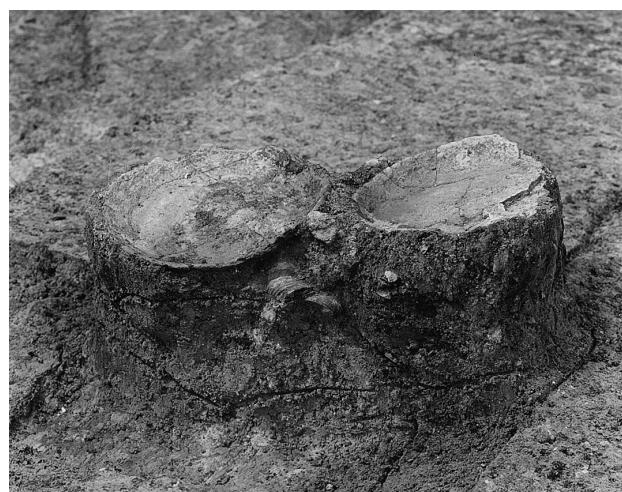
図167 SK19121の検出状況（西から）

**SK19121** 調査区東北隅で検出した土坑で、東西40cm、南北50cm、深さ約20cm。穴の中位に縞錢を置き、その上に2枚の灯明皿を正位に置く、地鎮具の可能性がある。肉眼観察によると錢は銅錢で119枚あり、これまでに錢文が判明したものは和同開珎のみである。IV期のSB19115の柱穴掘形よりも新しいことが確認できる。

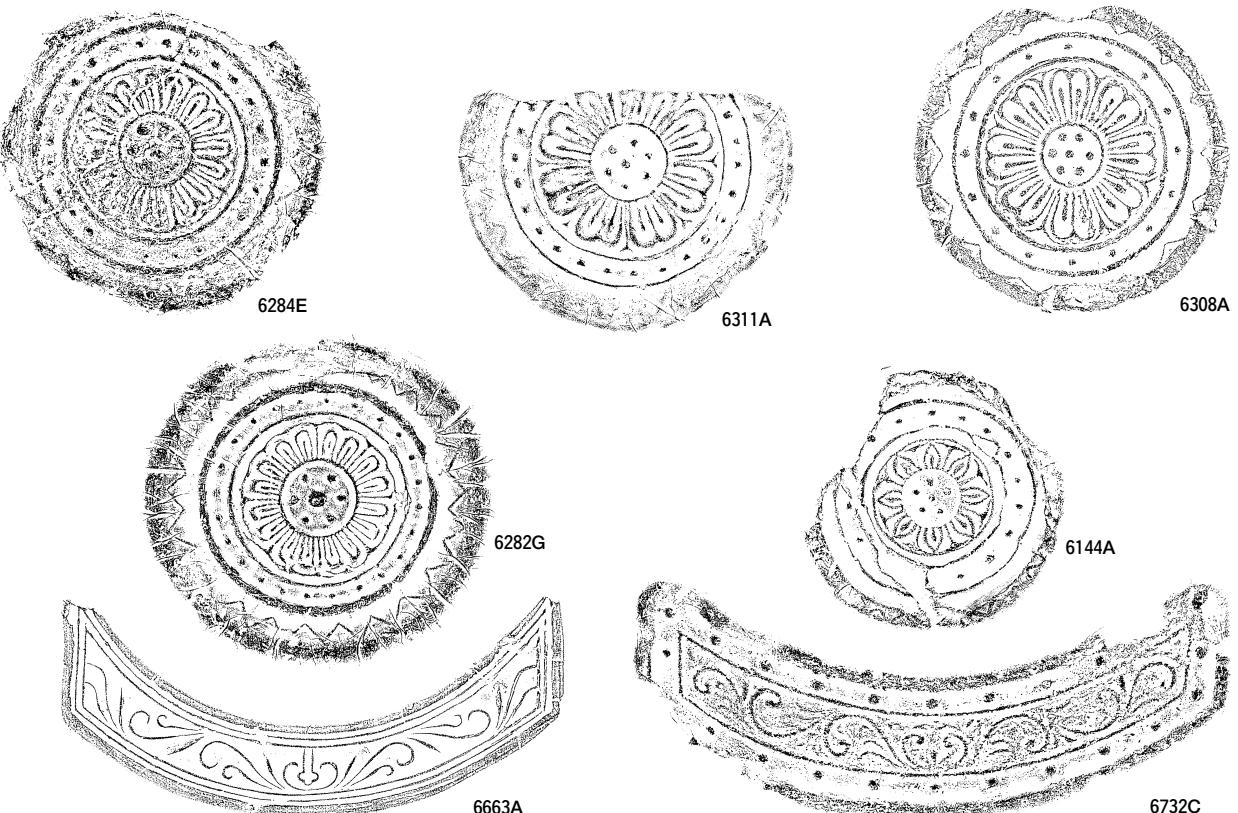
図168 第423次調査出土軒瓦 1:4

**瓦磚類** 第423次調査で出土した瓦磚類の一覧を表21にまとめた。このうち、比較的状態の良い軒瓦の拓本を図168に掲げた。第421次調査と同様、軒瓦の出土点数はさほど多くないものの、その大半が養老5年～天平17年に製作されている点は指摘できる。

一方、「東院玉殿」所用と考えられる軒丸瓦6151Aが比較的多く出土している点は興味深い。少数ながら、それと組み合う軒平瓦6760Aも出土している。ただし、縁釉のかかった個体は確認されておらず、建物によって無釉の軒瓦のセットを用いていたのであろう。

また、6144Aが3点出土しているが、この型式は平城宮の中でも東院地区に限られた分布を示す。『学報XIII』ではこの瓦の時期をIV-1期(757～767)と想定しているが、これまでに組み合う軒平瓦が確認できること、その直径が6151Aに酷似していること、今回検出されたSB18936の柱掘形の底から6151Aと共に出土していることなどから、この6144Aの性格を6151Aの補足瓦として想定し、その時期も6151Aと同じくIV-2期(767～770)に

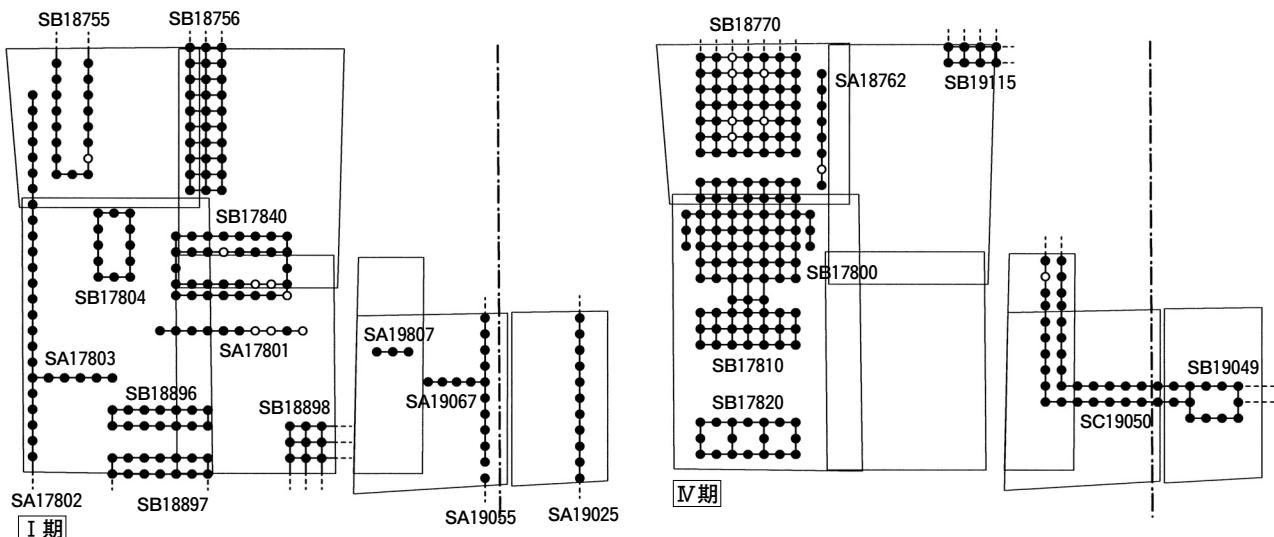
図169 東院地区遺構変遷図

隣接する調査区を視野に入れながら、東院地区の遺構の変遷を考えてみたい(図169)。

**I期** 床張りの両面廂建物SB17840があり、東にSA19055、西にSA17802が配置される。また、SA19055とその東にあるSA19025の間は幅18mの南北通路が推定され、東院を3つ以上の区画に分割していることが分かる。その他に、南北棟総柱建物SB18756や中規模の建物が並ぶ。奈良時代前半に比定される。

**II期** SB19100の南北にSB19101・19102を配置する。このSB19100・19101・19102は調査区の東側に延びる大規模総柱建物群になる可能性がある。これらの南には柱筋をそろえて四面廂建物SB17805がある。また石組溝の整備と、礫による舗装がおこなわれており、東院地区が整備された時期といえる。さらにこれらの東側では、造営方位が西で北に振れる建物群が存在する。およそ平城還都(天平17年、745)頃に比定される。

**III期** 四面廂建物SB19080があり、その西北にSB19114が配置される。それらの建物を回廊SC19112・19113が囲む。この時期でも建物外には礫が敷かれていた。この回廊の西側には、SC19113と柱筋の合う総柱建物SB18760がある。この時すでに石組溝は機能を停止していた。この時期から廊状の区画施設が現れるようになる。

**IV期** III期の回廊よりも東側に、東院の重要施設を囲む回廊SC19050がある。その西には、空閑地を挟んで大規模な総柱建物群(SB18770・17800・17810)が南北に連なる。

**V期** 第243次調査で検出した東院南門(SB16000C)を通じる東院中軸線上に北廂付き東西棟建物SB19090があり、その前には目隠屏SA19045がある。これらの背後には大規模建物になる可能性があるSB19116が配置される。以

上の建物群の西には南北に長い廊状の建物(SB18935・18936)が並ぶ。さらにその西には南北屏(SA17817・17818)がある。一部その屏があいた箇所は幅約10mの通路であると考えられ、第128次調査で検出した築地屏SA5760にとりついでSB9606に通じる。奈良時代末期に比定される。
