西大寺薬師金堂の調査

—第422次

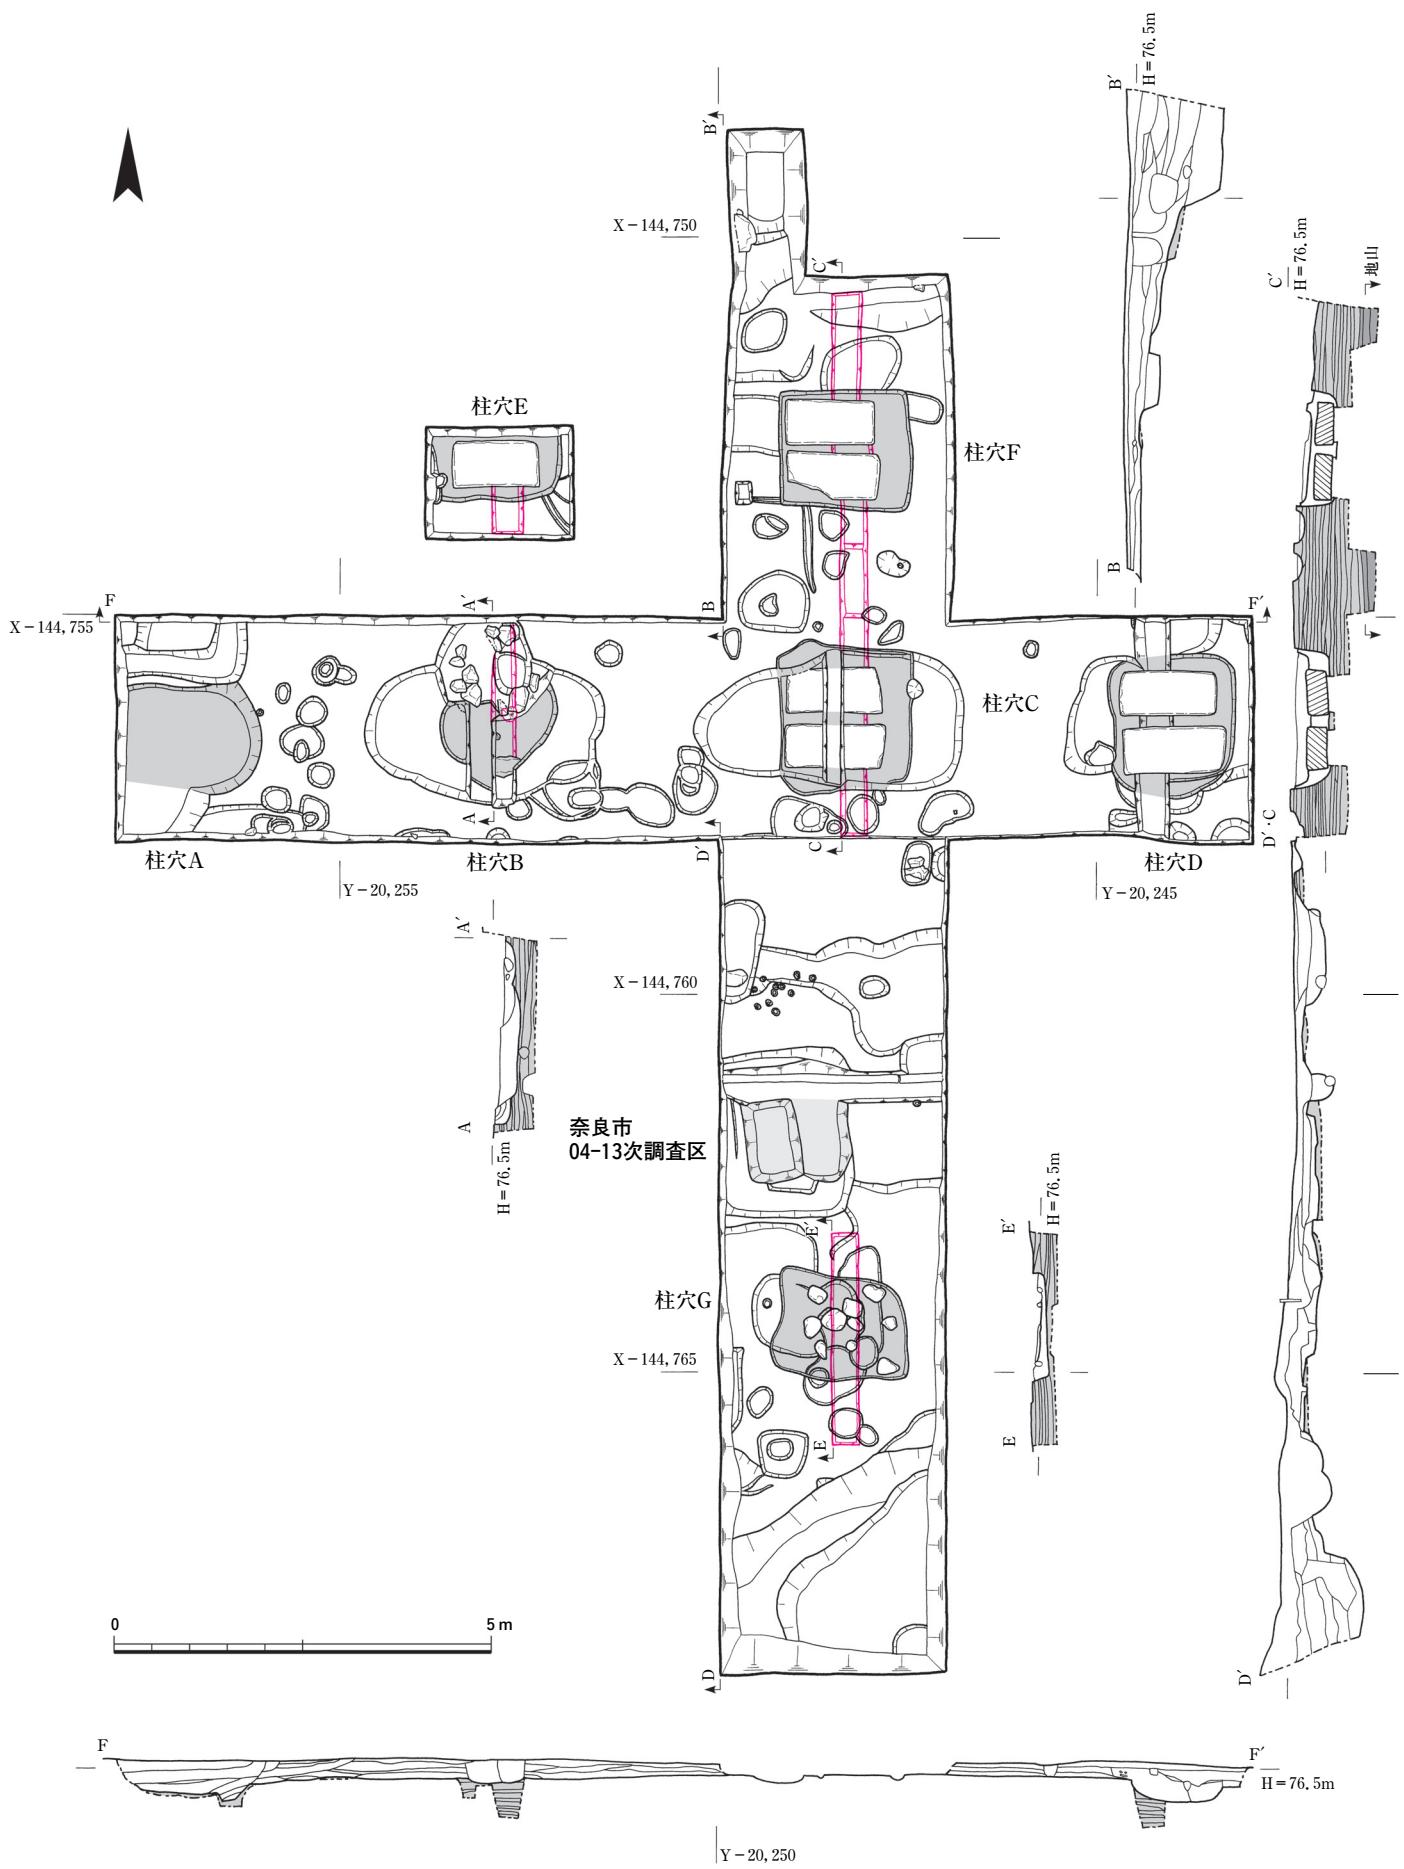
図183 第422次調査遺構平面図・断面図 1:100

薬師金堂の柱穴は全部で6基確認できた。このうち、調査区の中央では東西方向に4基の柱穴が並んでいる状況を確認することができた(図183、柱穴A~D)。柱穴は一辺約180cmの方形で、おそらくは金堂身舎の柱穴列に相当すると考えられる。柱穴の間隔は概ね15尺で、後述の復元案から金堂中央部に相当することがわかる。この4基のうち、柱穴Dを除くと、いずれも大規模な土坑と重

複している。これらは礎石の抜取痕であろう。そして柱穴C・Dには、大型の凝灰岩が2基、東西軸で南北に並べて据え付けられていた（凝灰岩の詳細については後述）。これらの凝灰岩は柱穴の底に据え付けられおり、それらを一度埋めてから、その上部に礎石が据え付けられていたようである。したがって、この凝灰岩は上からの加重に対する地業的な役割を果たしていたと推定される。凝灰岩の間に若干の空隙が設けられている点も、加重の分散を意図したものと考えられよう。

一方、柱穴A・Bでは凝灰岩が検出されなかった。柱穴Aに関しては、抜取痕の規模が大きいため、凝灰岩ごと抜き取られている可能性がある（調査中、植栽の植え替えの最中に攪乱坑から同様の凝灰岩片が出土していることも傍証となろう）。しかし、柱穴Bでは柱穴および抜取痕自体が浅いため、当初から凝灰岩は据え付けられず、礎石のみが据え付けられていた可能性が高い。

この身舎の柱穴列より北側に、さらに2基の柱穴を確認することができた（柱穴E・F）。これらは東西軸を揃えて15尺の間隔で並んでいる。これらが身舎の柱穴列の軸から12尺の距離に位置していることから、金堂の北庇に相当するといえよう。柱穴は一辺約160cmの方形で、身舎

調査区の南側でも柱穴を1基確認した（柱穴G）。形状や規模は柱穴C・Dに類似しているが、やや南北が短い長方形を呈している。柱穴A～Dの軸より30尺弱離れた位置にあることから、身舎の南側柱にともなうものと判断できる。礎石の根石と考えられる比較的大型の礫が確認できるものの、柱穴自体は浅く、凝灰岩も据えられていないかった。これも柱穴Bと同様、凝灰岩を用いずに礎石のみが据えられていたと考えられよう。

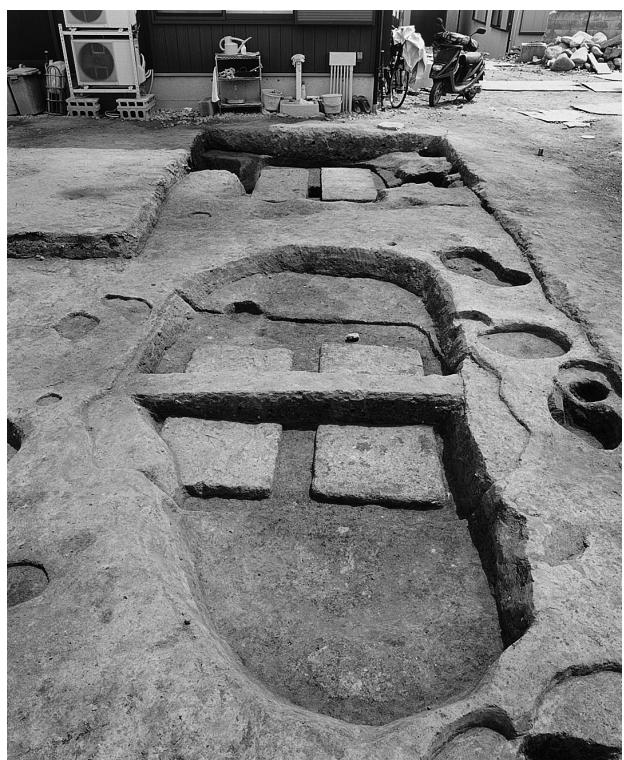
図185 SB1000 (西から)

SB1000 西大寺薬師金堂である。今回の調査では6基の柱穴を確認することができた。また、調査区の全面にわたって基壇土が検出されている。

基壇は黄褐色土を中心とした土層を交互に積んだ版築によって築かれている。断ち割りの状況から、版築は上層では厚さ3cm程度の比較的細かい単位で黄褐色系の土層が積み重ねられているが、下層では灰色系の粘質土が厚さ5cmとやや厚く重ねられている。なお、残存する基壇の高さは約1m程度である。

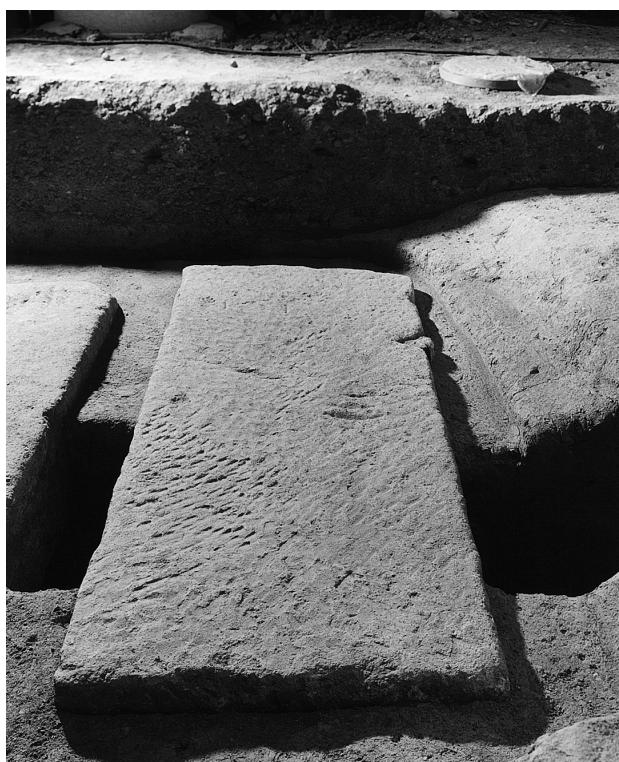
図188 凝灰岩に残る加工痕（柱穴D 西から）

凝灰岩の表面にはノミなどによる加工痕が見られるが、凝灰岩ごとに加工痕に著しい差違がある。図188に柱穴D・南側の凝灰岩の表面の状態を掲げた。ここでは極めて先端の細いノミ状の工具によって加工がなされていることがわかる。一方、図189は柱穴C・北側の凝灰岩の表面状態だが、ここでは幅3～5cm程度の幅広いノミ状工具で加工がなされている。また、表面に加工痕が見られないものもあるが、これは凝灰岩の表裏に関係していると考えられる。つまり、加工痕が認められるのは片面のみで、もう片面は加工痕をも磨り消すような表面調整がなされていると考えられる。

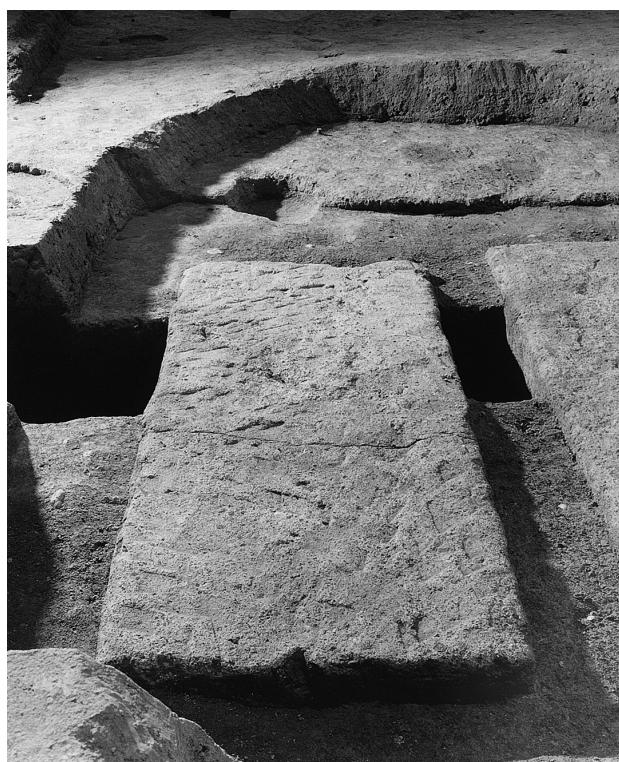
図189 凝灰岩に残る加工痕（柱穴C 西から）

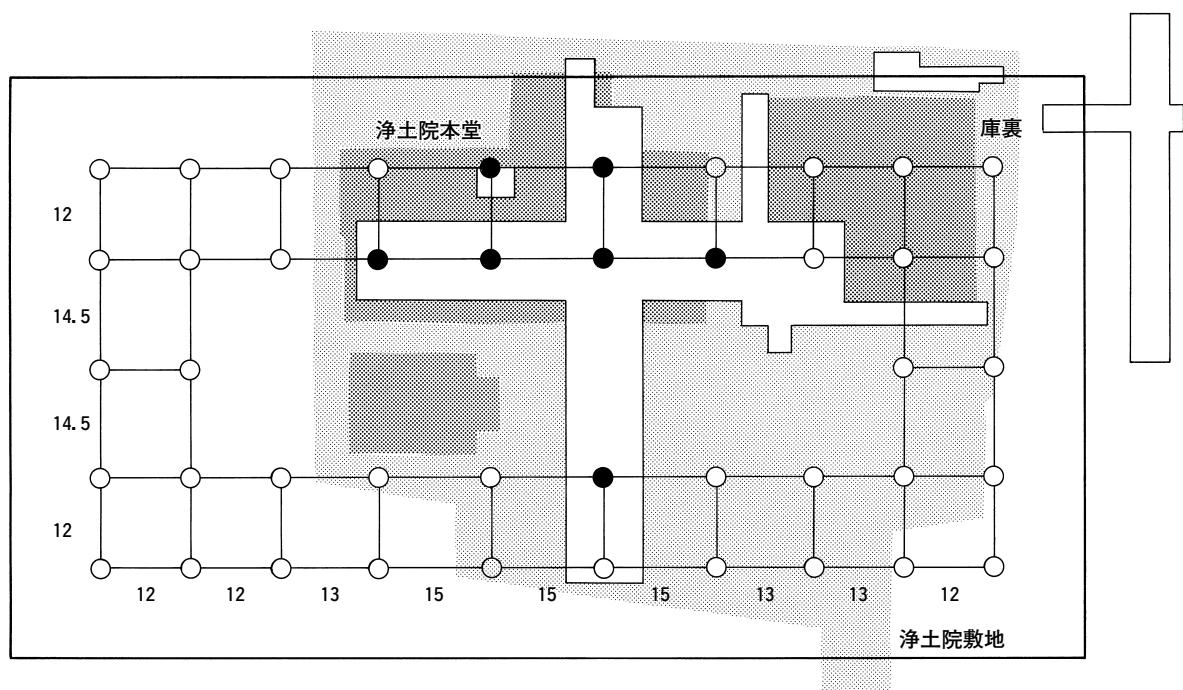
図190 薬師金堂復元模式図 1:300

まず、『西大寺流記資財帳』によると、薬師金堂の規模は「長十一丈九尺」「廣五丈三尺」とある。これが復元の基礎となるわけであるが、今回検出した身舎部分の柱穴列（東西方向）の間隔は、いずれも15尺であった。そして、柱穴B-C間に西大寺伽藍の中軸線が位置してくることから（『紀要2007』）、この3間は身舎中央部に相当することがわかる。そして、庇の出が12尺であることも判明しており（柱穴B・C-E・F間）、それらを計算に入れると、身舎中央の柱間間隔がやや広くなる桁行9間の建物になることが想定できる。すなわち、薬師金堂は中央の基礎構造を左右から支持するような構造と考えられる。

次に梁行であるが、庇の出が12尺である点と、身舎の南北幅を示す柱穴C-G間の間隔がおよそ30尺弱にな

ることから、梁行4間の建物となることがわかる。『資財帳』の「五丈三尺」という記載から逆算すると、身舎の幅が29尺となることも、今回の成果と矛盾しない。

昨年度の紀要で薬師金堂の復元私案について触れたが、それは極めて限定されたデータをもとに組み立てた不完全な私案であった（『紀要2007』）。しかし、今回の調査において多数の柱穴列を確認できることから、改めて復元案を呈示することが可能となった。それが図190である。以下、解説を加えてみたい。

最後に、基壇の規模について触れておきたい。前回の復元私案では、基壇縁と庇の間隔を10尺と想定していたが、今回確認された基壇縁は庇より12尺の位置で確認された。しかも、凝灰岩の破片などが原位置で検出されたことから、ほぼ旧状を反映していると考えられる。したがって、この12尺という数値を採用し、基壇の規模は東西143尺、南北77尺であったと推定される。
