# 朝堂院の調査

## —第153次

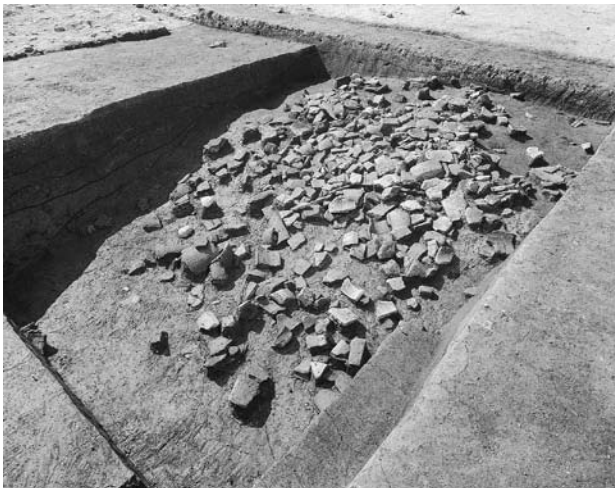
図53 SX10812瓦出土状況（北東から）

瓦溜SX10812 運河調査区2では、SD1901Aの西肩に大量の瓦が投棄されていた（図53）。SD1901Aを1.4mほど埋め立てた後に、西側から投棄したものとみられる。SX10812を挟む上下の層は一連の運河埋め立て土（青灰色粘質土）であり、極めて短い時間幅の中で瓦が投棄されたものと考えられる。詳細は出土遺物の項で報告するが、軒丸瓦が3点、軒平瓦が22点出土し、大垣所用瓦が主体である。軒瓦や丸・平瓦の分布に偏りはない。

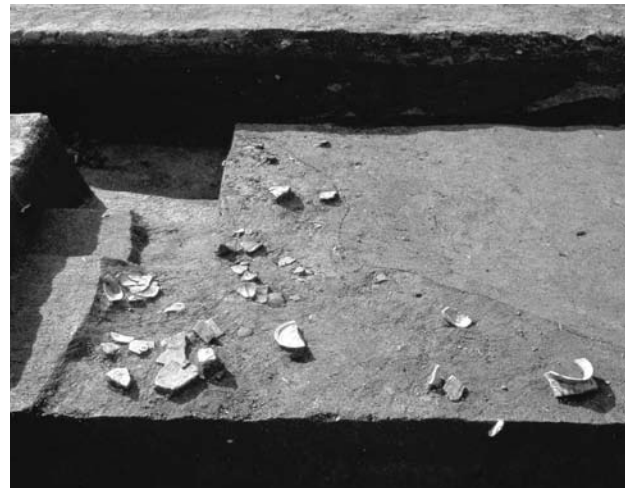
図54 SX10816土器出土状況（東から）

土器溜SX10816 SD10801Aの東側には、礫敷直前の第二次整地土に覆われて土器が集中して廃棄されていた（図54・63）。層位的にみて、SD10801Aよりも新しく、SD10801Bの埋め立てに伴う周辺の整地の途中に一括廃棄されたものとみられる。

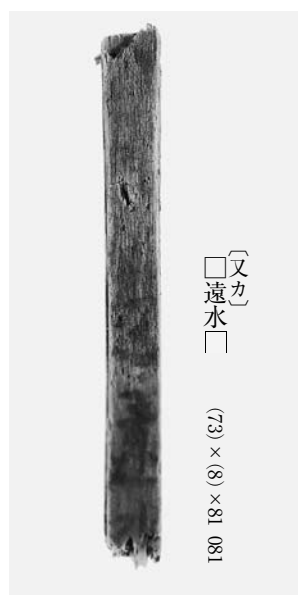
図60 SD1901A出土木簡

**木簡** 運河SD1901Aから木簡27点（うち削屑13点）が出土した。小断片や墨書不鮮明なものが大半を占める。確実に釈読できる木簡は、図60に示した1点のみである。上下両端折れで、左右両辺は二次的割截の可能性はある。厚さは8mmあり、木簡としては厚みのある部類に入る。墨書は現材の下半分のみにある。1文字目は片仮名の「マ」のような字形であるが、意味的に「又」であると

判断した。2・3文字目「遠水」は下に「海」と続くと推定される。遠江の古い表記である。第20次調査で同じ運河から「前玉評／大里評」（武蔵国の評名）の墨書瓦が出土しており、藤原宮・京の造営に東国の人々が徴発されたことが指摘されている。本木簡も同様の意味をもつであろう。なお、本木簡は「又」とあることから、複数の国名が書かれていた可能性がある。

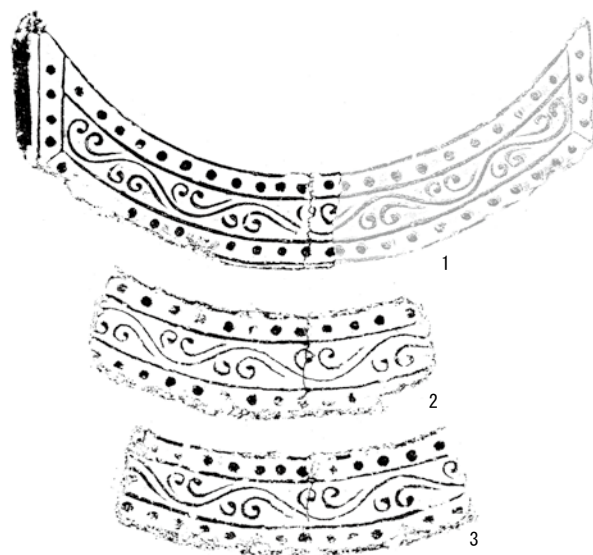
図62 瓦溜SX10812出土軒平瓦 1：4

瓦溜SX10812出土の6643Aaの内訳は精良な胎土のAa2（図62-1）が1点、QグループのAa2（同-2・3）が21点であり、Aa2の段階で運河SD1901Aが埋め立てられたと判断できる。大垣所用瓦では、推定日高山瓦窯産の6643Aa1が西面中門の調査で27点、Qグループの6643Abが東面北門の調査で5点出土している。瓦溜SX10812で出土した6643Aa2は时期的に両者の中間に位置づけられる資料であり、大垣所用瓦として製作、持ち込まれた後に運河埋め立てに利用された可能性が高い。よって、運河SD1901Aは大垣の屋根葺作業が進行する過程で埋め立てられたと推定できよう。

以上のように6643Aは大きく、日高山瓦窯（Aa1、Aa2）→Qグループ（Aa2、Ab）→高台・峰寺瓦窯（Ab）という瓦範の移動を読み取ることができる。製作技法には、それぞれに共通点と相異点がある。まず、共通点としてAa1～Abに顎面や凹面広端にハケ目が残る資料が確認でき、Aa2・Abに瓦当脇区の外に無文部を有する資料がある。また、全体的に顎の深さが1.3～2cmと深く、それがAb段階まで維持される。相異点としては顎の長さがある。日高山や高台・峰寺瓦窯産と推定されるものは6.3～8cm程であるのに対し、Qグループ資料は8～10cm程と長い。以上の特徴は瓦範の移動に伴う製作工人の違いを反映するのであろう。

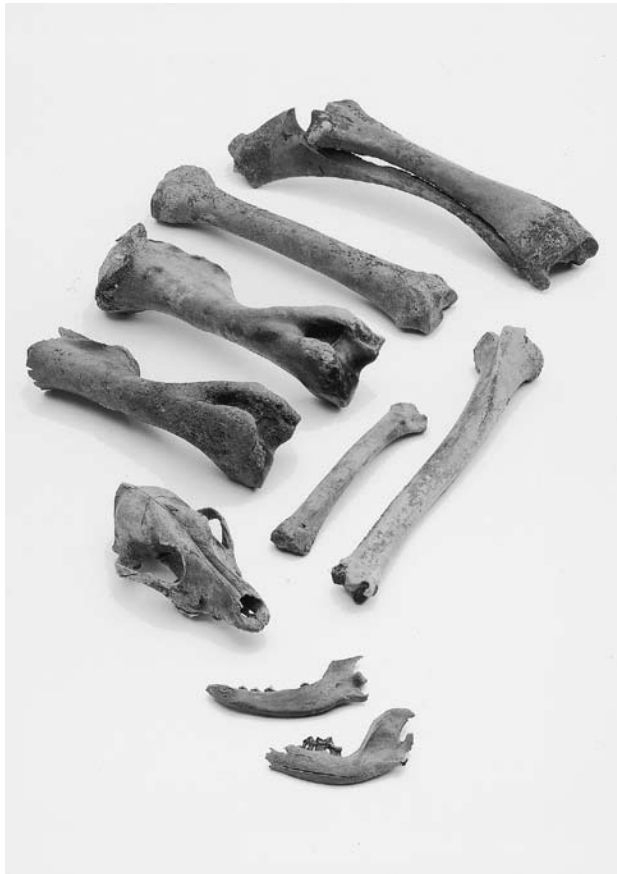
図65 SD1901A出土動物遺存体

**動物遺存体** 運河SD1901Aや斜行溝SD10801Bなどから動物遺存体が出土し、ウシ、ウマ、イヌ、ニホンジカが同定された。また、SD1901A内の土壌を水洗して微細遺物を回収した結果、板鰐類の椎骨が検出された。
