東方官衙地区の調査

—第429・440次

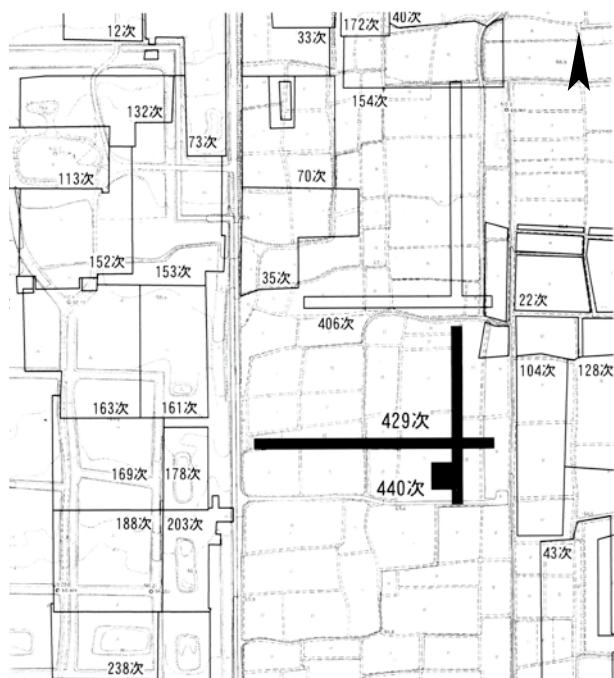
図154 第429・440次調査区位置図 1:4000

第429次調査は幅6mの調査区を南北96m、東西129m設定し（以下南北調査区、東西調査区と略記する）、発掘面積は1314m²、2008年1月11日より開始し、同年5月7日に終了した。第440次調査は第429次調査との重複部分をふくめて南北15m、東西17mの調査区を設定し、発掘面積は255m²である（図154）。2008年11月19日に開始し、2009年2月6日に終了した。

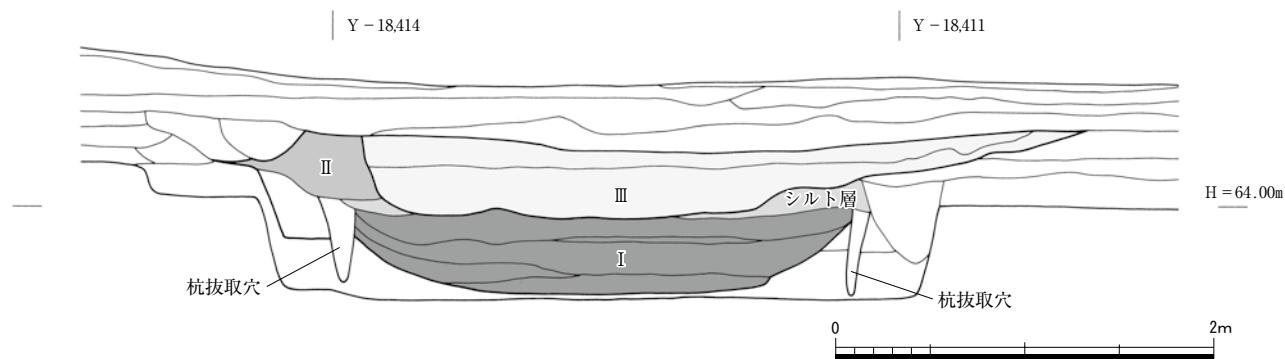
図 155 SD2700 北壁断面図 1:40

SD2700 東西調査区の中央に位置する。南北方向の基幹排水路である。3度の改修があった(図155・159)。当初の溝Iは両岸に径10cm前後の木杭の護岸を設け、東岸の底部近くにはさらに、30cm前後の間隔で木杭を打ち込んでいる。西岸底部には木杭列はみとめられなかつた。東岸の2つの杭列の距離は約50cm、杭の打ち込み面の比高は約30cmである。堆積層の下半は砂層で土器片は少なく、少量の木簡と木質遺物が含まれていた。溝幅は護岸杭の心心距離で約2.8m、深さは50cm以上ある。その後、木杭の頂部が壊され、その上に滯水を示すシルトが堆積していた。このシルト層からは大きな瓦の破片が多数出土した。この上に、褐色の砂礫層が堆積するIIの時期がある。褐色の砂礫層には土器や瓦などの遺物が多く含まれていた。この時期の溝幅は3.5m以上、深さは40cmある。IIIの時期はIIの堆積層を掘り込み、東側に溝幅を拡張している。この時期の溝幅は最大3.8mで、深さは40cm、護岸施設はみとめられない。礫を主体とする堆積層からは多量の土器や瓦が出土した。

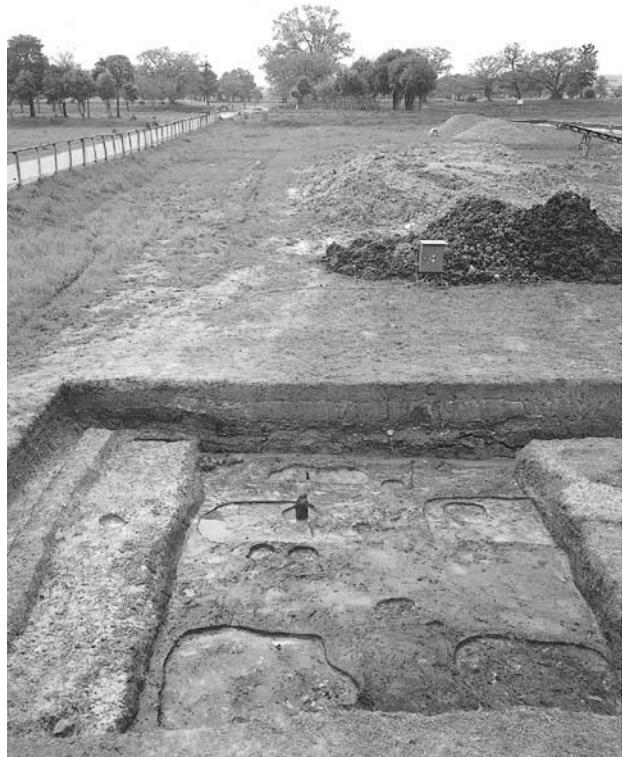
図 156 SD19193・19194 完掘状況(東から)

SD19193 南北調査区の南端に位置する(図156)。東西方向の溝で、幅は約4m、深さは40cmである。堆積層は最下層が薄いシルト層、中間には細砂層があり、この下半には木質遺物が多く、上半では土器片が目立つ。上層は土器片や炭が多い。東西の勾配はほとんどなく、埋土の堆積状況からみても水が流れた痕跡は明瞭ではない。また、この溝の底部には柱穴らしき4基の穴と木簡をともなう土坑を1基検出した。

SD19194 東西方向の溝でSD19193の南岸を壊している。幅は約1m、深さは20cm、粘性の強い細砂とシルトの混合土の堆積層からは瓦片が出土した(図156)。

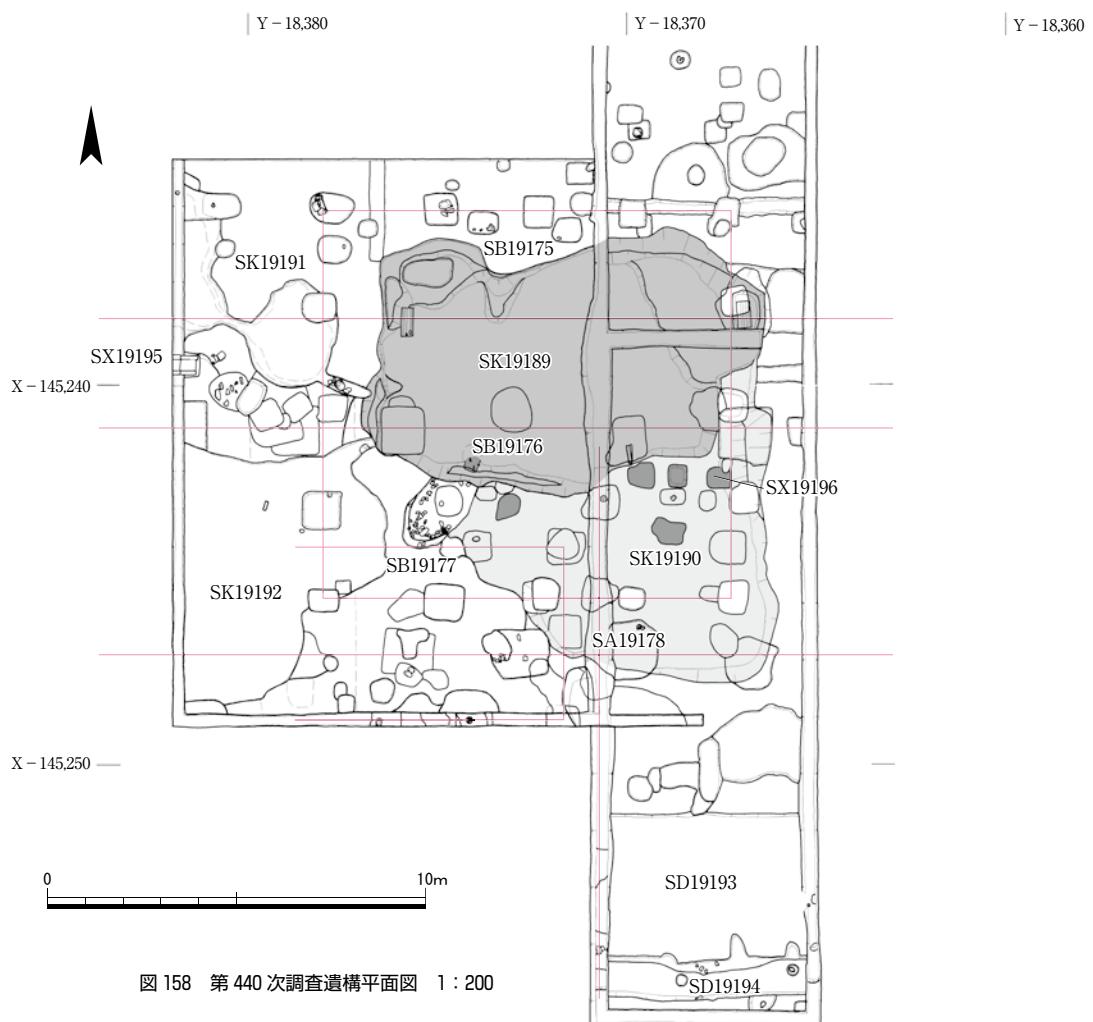
図 158 第 440 次調査遺構平面図 1:200

SB19177 後述するSK19190の底部で検出し、柱穴は整地面の下から掘り込んでいる(図158)。東西棟の建物で桁行は2間以上、梁行は2間で西に展開する。柱間寸法は2.4m(8尺)である。柱根が残存していた。

SB19176 身舎 2 間に北廂がつく東西棟の建物である (図 158)。桁行は 5 間以上で柱間寸法は約 3 m (10 尺)、梁行の柱間寸法は約 3 m (10 尺) ある。柱穴掘方は 1 辺 1.5 m 前後の方形で、深さは 1.1 m。廂の柱穴底部より礎板が出土した (図 170・171)。この建物の柱穴は SK19189、SK19190 によって破壊されている。

20cm前後である。溝内には細砂土が堆積し、瓦が散布していた。東区画の区画施設とともに雨落溝と考える。
SK19190 廃棄土坑 SK19189 によって北半が壊されている（図158）。残存する土坑の規模は東西約9m、南北約6mの不整形、深さは20～45cmほどである。埋土からは多量の須恵器、土師器、瓦と少量の木片などが出土した。SK19189と同様、廃棄土坑であろう。

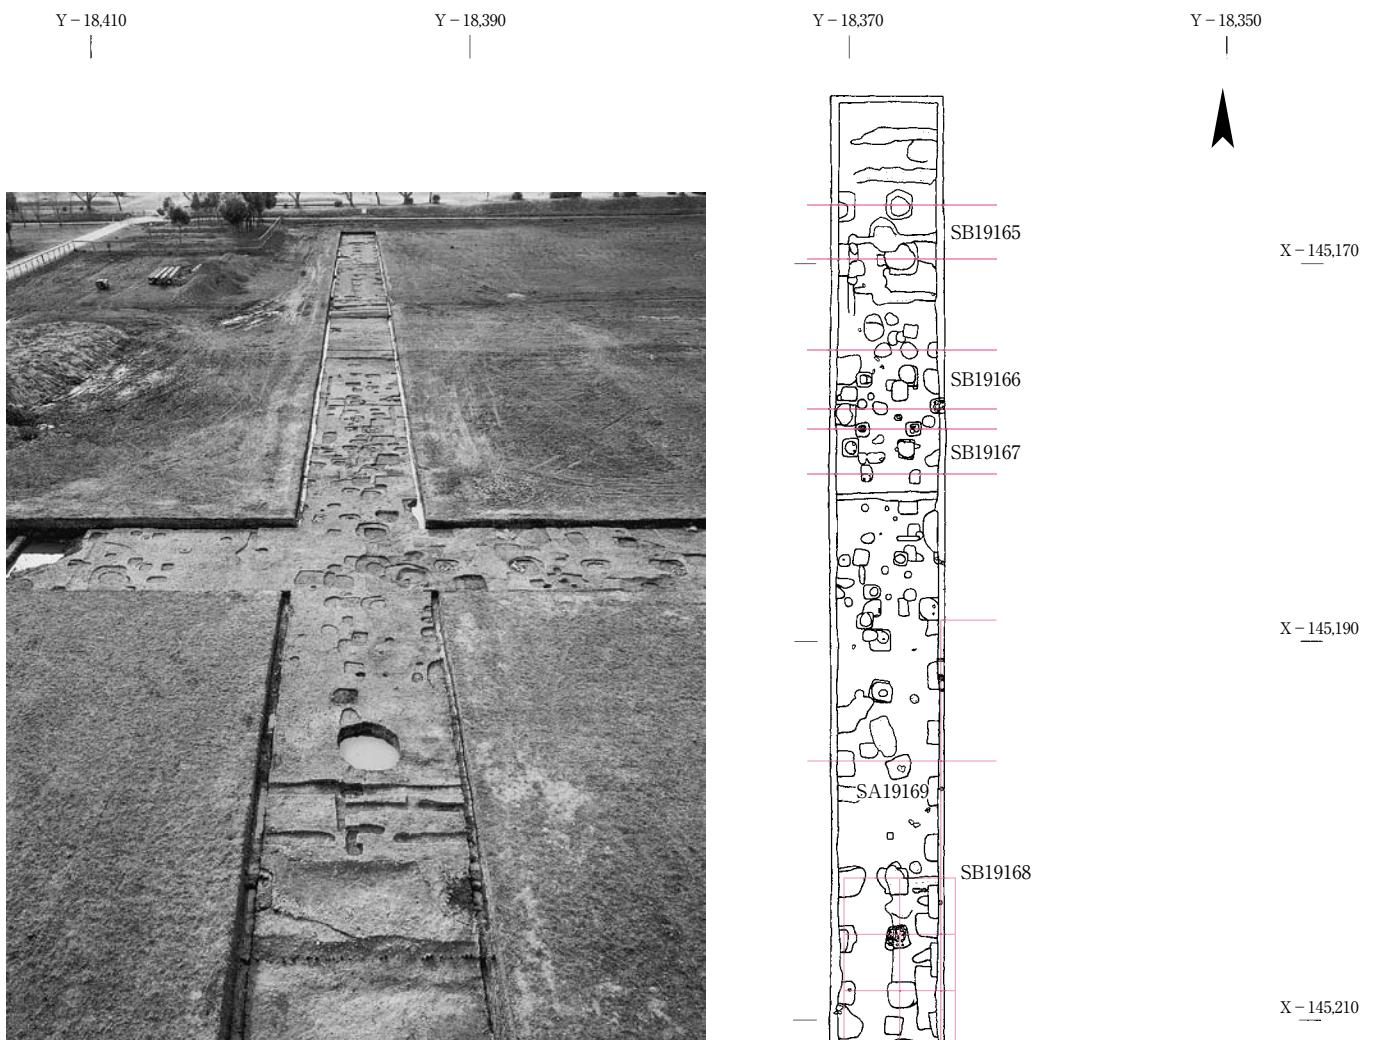
図 161 第 429 次東西調査区全景 (東から)

SD3410 南北方向の宮内基幹排水路で、東西調査区東端で西岸を検出した（図157・161）。岸沿いには径5cmほどの木杭を打ち込んだ護岸施設があった。木杭列から東へ約3m分を検出しているが、溝の東岸は調査区外にあるため溝幅は不明である。

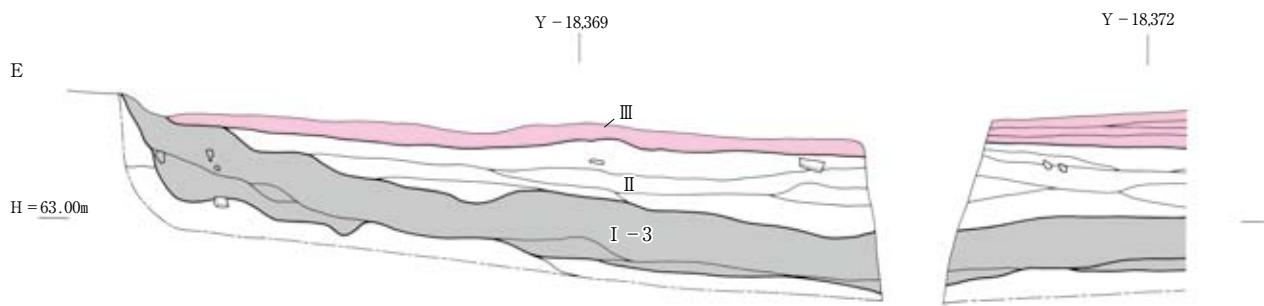
図 163 SK19189 東西方向の断面図北壁面 1:40

土坑の堆積状況をみると、下からI木屑層、II粘性の強いシルトと細砂の混合層、III礫と粗砂の混合層、IV粗砂の順に堆積していることがわかる（図163）。

Iは大きく3つの単位に分けることができる。もっとも古い第1単位は土坑の西半にひろがり、上方には炭を多量に含んだ層がひろがる。第2単位は第1単位の東側に堆積している。第1単位との間にはシルトの間層があり、その上に木屑層が堆積している。もっとも新しい第3単位は第2単位の東側に堆積し、土坑の東端までひろがる。第2単位との間にもシルトの間層がみとめられた。上方には炭を多く含む層がひろがっていた。

以上の堆積状況から、Iの木屑層は2度の拡張を経ていると考えられる。木屑層は当初、土坑の西寄りの穴に投棄されたが、新しい木屑を投棄するたびに穴を東へ拡張したと考えられる。炭を主体とする層は、木屑の廃棄後に火をつけて燃やした痕であろう。

IIには自然木の堆積がみられ、木質遺物も少量出土している。IIIの堆積層には土器片や瓦片が多く、木質遺物は極少ない。IIとIIIは土坑内のくぼみに形成された堆積で、出土遺物は段階的に投棄されたものであろう。最上層のIVは非常に締まりのある褐色土で土坑上面全体にひろがっており、整地層と考えられる。これは掘立柱建物SK19175の建設にともなう整地の可能性がある。

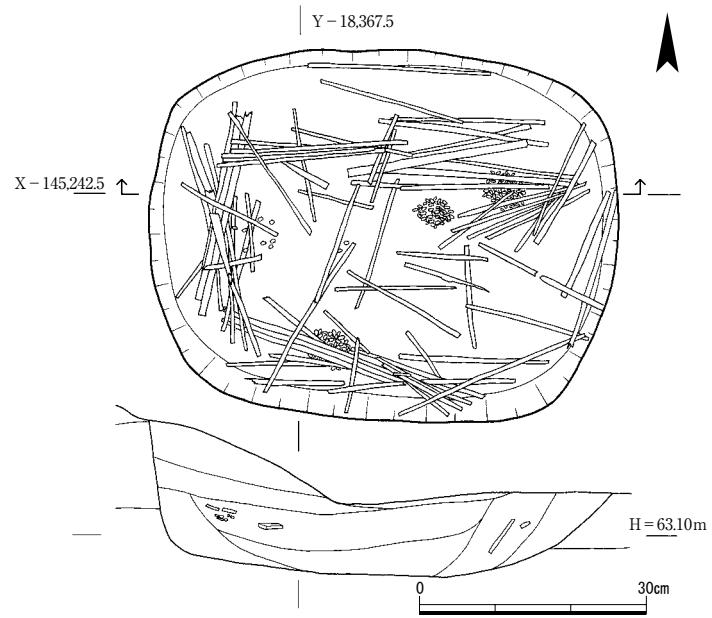
図 164 SX19196 の平面図・断面図 1:10

SX19196 SK19190 の底部で確認された穴で、中からは大量の籌木が出土した (図 164・169)。穴は長径 60cm、短径 50cm ほど、深さは約 20cm ある。埋土は黒褐色の細砂か粗砂で、埋土内には粘質の小さな固まりがいくつかみられた。籌木は穴の輪郭に近いところに集中していた。5 本から 15 本ほどの籌木がまとまって 1 つの単位を構成しており、こうした単位が 5 つある。また、ウリの種もいくつか集中して出土している。こうした状況から人糞が溜まっていた穴であり、糞溜めか便所の遺構と考えられる。同様の穴を SK19190 の底部にさらに 4 基、SK19189 の南壁に 1 基検出している。穴の配列に規則性はないが、比較的まとまっている。これらの穴の掘り込み面は SK19189 や SK19190 によって壊されており、本来はかなり深い穴であったと考える。

SK19189 や SK19190 の底部では、籌木をともなう遺構 SX19196 を検出した。同様の遺構が周辺にまとまって出土している。現在、埋土のサンプルを分析中であり断定はできないが、ウリの種なども出土しているので、この遺構に糞が溜まっていたことはおそらく間違いないであろう。糞溜めか便所かは断定できないが、平城宮内において糞便を処理した遺構の検出例はこれまでになかった。宮内の官衙には當時、多くの役人たちが勤務していたはずで、当然、糞尿の処理場所も存在したはずである。今後、官衙構造を考えるさいにはこうした糞尿処理場の存在も考慮すべきであろう。

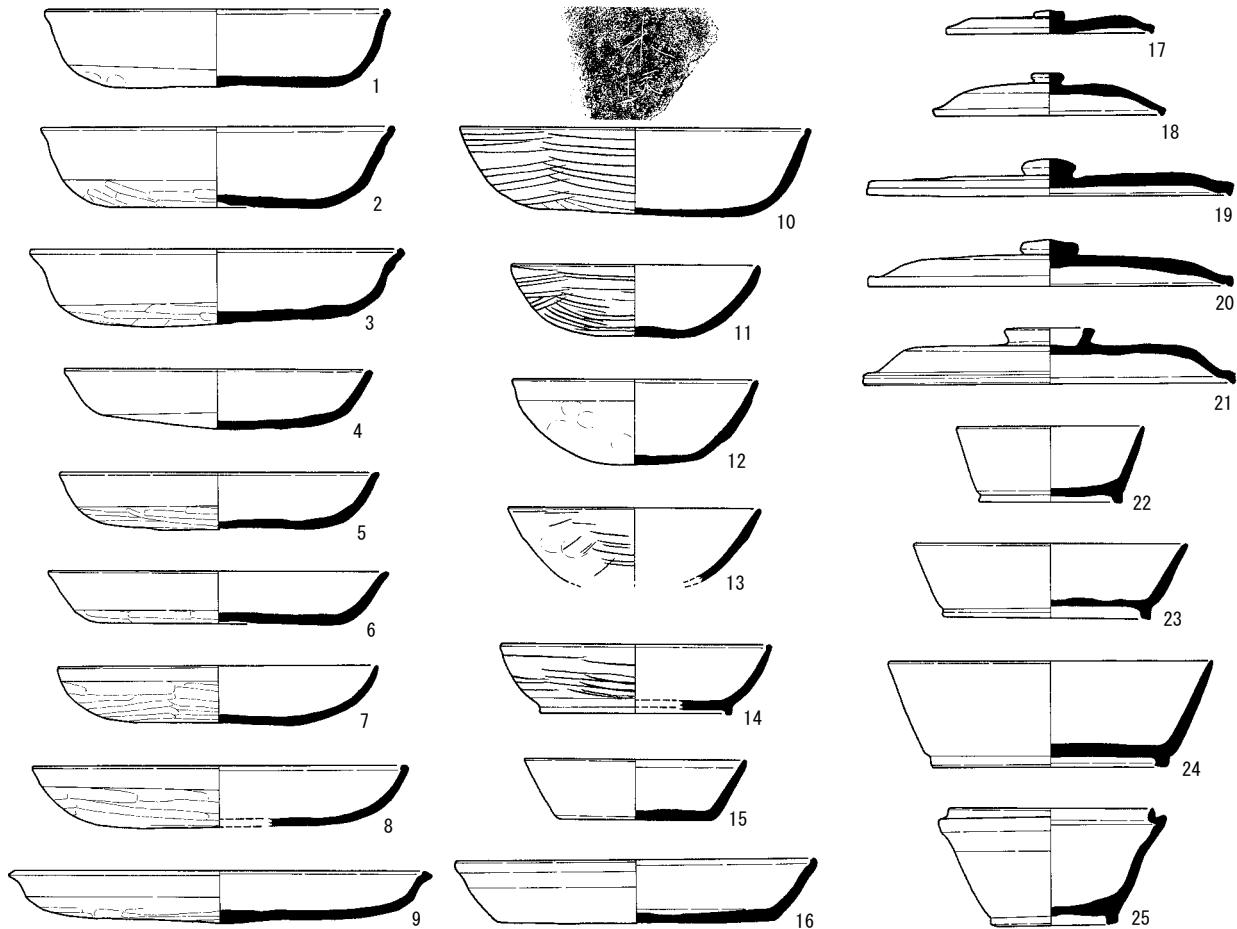
図 165 SK19189・19190 出土土器 (2~6: SK19190 その他: SK19189) 1:4 (10の拓本のみ1:3)

SK19189・SK19190 は重複関係にあるが、現在の整理段階で内容に大きな差異は認められないため、まとめて報告する。おもに土師器供膳具の調整手法と法量から奈良時代後半前葉の様相を呈し、共伴する木簡の年代からも平城宮土器IVの指標となりうる資料である（図 165）。

土師器には杯A・C、皿A、椀A、高杯、盤、甕がある。杯皿類に対して、高杯や盤など大型の供膳具および煮炊具が非常に少ない。供膳具には精良な胎土のI群と砂粒を多く含むII群がある。I群の杯Aはb手法（2・3）が主体的で、a手法（1）も存在する。II群の杯A（10）は器高が高く、c手法で成形し、外面全体にミガキを施す。10は底部内面に「水境」と針書きがあり、口縁端部に漆が付着する。杯Cは杯Aより個体数が多く、I群はa

手法（4）よりもb手法（5・6）が多い。c手法で成形するII群の杯C（7）も一定量存在する。I群の皿Aはいずれもb手法。底部から口縁部の中位まで削るもの（8）と、底部のみを削るもの（9）がある。II群はc手法で成形する。杯Bは少ない。（10）は小型で口縁部外面に丁寧にミガキ調整を施す。口縁端部の内外面に油煙の痕跡を残す。椀Aはいずれも口径13cm前後が中心である。I群もII群もc手法（11）が主体的である。ケズリを施さず、指頭圧痕を残すもの（12）やケズリを施さず、粗いミガキを施すもの（13）が少数存在するが、胎土はI・II群の範疇では捉えがたい。なお、この遺構からは椀Cの出土は確認していない。

須恵器の器種は杯A（15）、杯B（22-24）、杯B蓋（17-21）、杯C（16）、鉢A、壺E（25）、壺G、壺蓋、甕A・Cがある。杯B、杯B蓋の多くに墨痕（19・21）や灯芯（23）の痕跡が残る。壺E（25）は完形だが、底部内面の下方に墨痕が残り、墨壺として利用していたことがわかる。甕の体部片は平城宮出土状況に比べると少なく、転用硯の比率が高い。

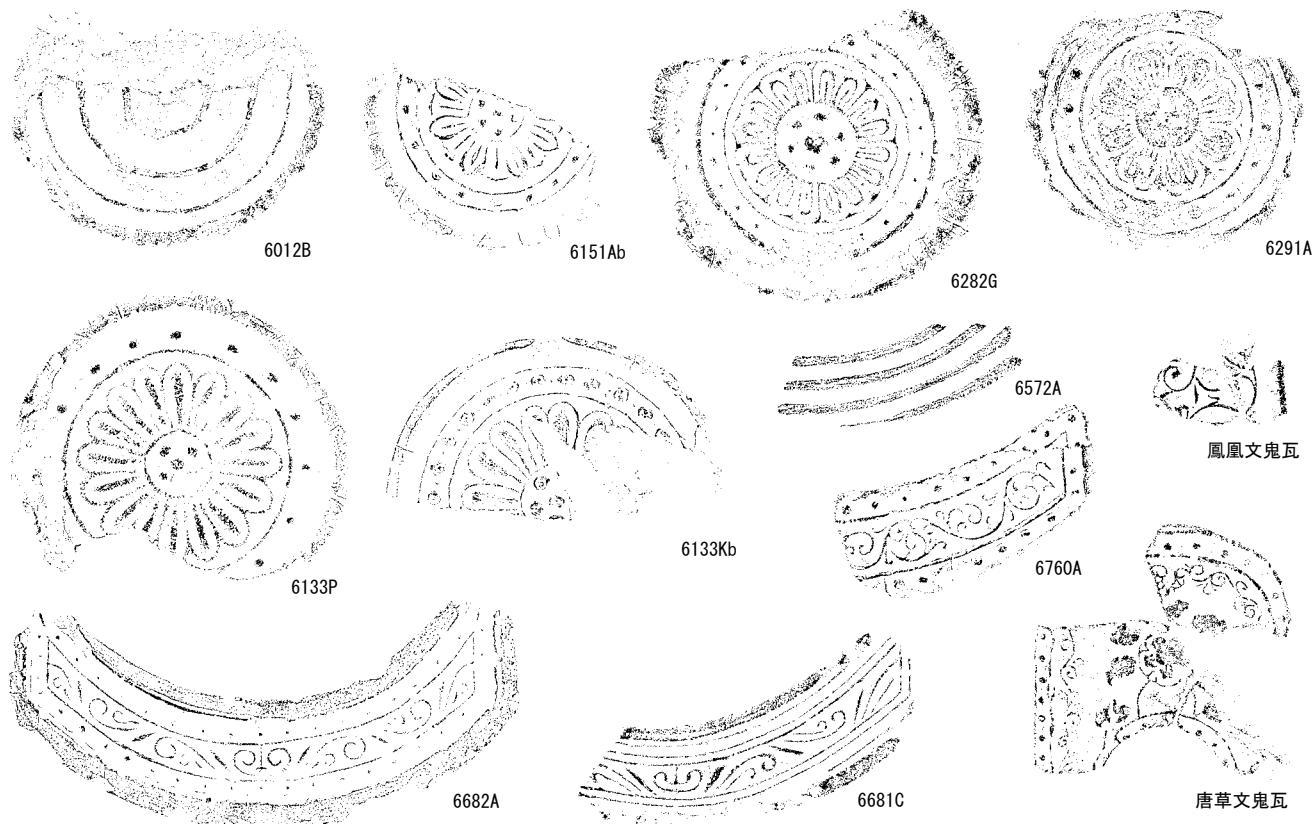
図 166 第 429・440 次調査出土瓦 1:4 (鬼瓦は 1:8)

瓦磚類 SK19189 から出土した軒瓦を図 166 にしめした。奈良時代前半期の軒瓦では 6012B と 6572A、6291A と 6681C の組合せが目立つ。後半期の瓦では 6282G と 6721、6133K と 6682A、6151A と 6760A などの組合せがある。6133P は宝亀年間の製作でこの土坑ではもっと新しい瓦である。SK19190 では 6133K と 6682A の組

合せが多い。また、この土坑からは唐草文鬼瓦が出土している。この鬼瓦は第 406 次調査区や、第 22 次南調査区からも出土している。この一帯の官衙に特有の鬼瓦の可能性がある。SK19188 からは唐草を飾った鬼瓦片が出土している。複数の鳳凰文鬼瓦の細片が共伴していることから、この破片も鳳凰文鬼瓦の一部と考えられる。

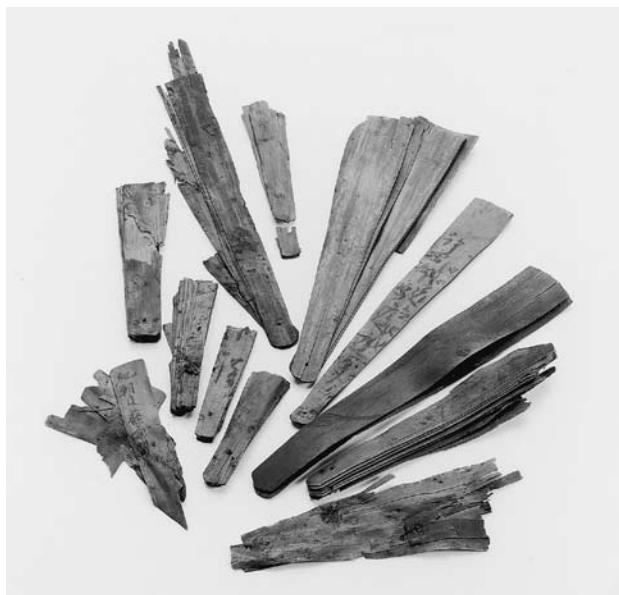
図167 SK19189出土の檜扇1

檜扇は束の状態で12個体出土し、このうち7個体を図示した(図167・168)。すべて木屑層からの出土で、30cm程度の大型品と20cm以下の小型品がある。1は長さ29.6cm、幅3.5cm、厚さ0.32cm。3枚の骨が重なり、各骨には上端近くの縁辺につがり穴が2ヶ所開けられている。表面には池、許曾部、家、庭、年の墨書きが、裏面には池、庭の墨書きがみられる。2は長さ30.4cm、幅5.5cm、厚さ1.9cm。7枚の骨が重なる。要の紐も一部残存する。各骨には上端近くにつがり穴が2ヶ所開けられ、折り畳んだ状態で綴紐も僅かに残存する。3は長さ24.2cm、幅3.5cm、厚さ1cm。7枚の骨が重なる。表面に麻呂、廣などの墨書きがみられる。上端部の焦げ跡より、閉じた状態で焼却されたことが分かる。4は長さ12.1cm、幅3.1cm、厚さ0.3cm。7枚の骨が重なる。要には紐が通り表面にのみ結び目が残る。上半部は折損している。5は長さ11.6cm、幅3.5cm、厚さ0.6cm。要には紐が通り、6枚の骨が残存する。上半部は折損している。6は長さ17.8cm、幅4.4cm、厚さ0.8cm。6枚の骨が重なるが4枚目が要から外れている。要には木釘が通る。各骨には上端の中央近くにつがり穴が2ヶ所開きその上の両側縁に刻みが入る。7は長さ14.4cm、幅3.4cm、厚さ1.5cm。7枚の骨が重なる。上半部は折損している。要には紐が

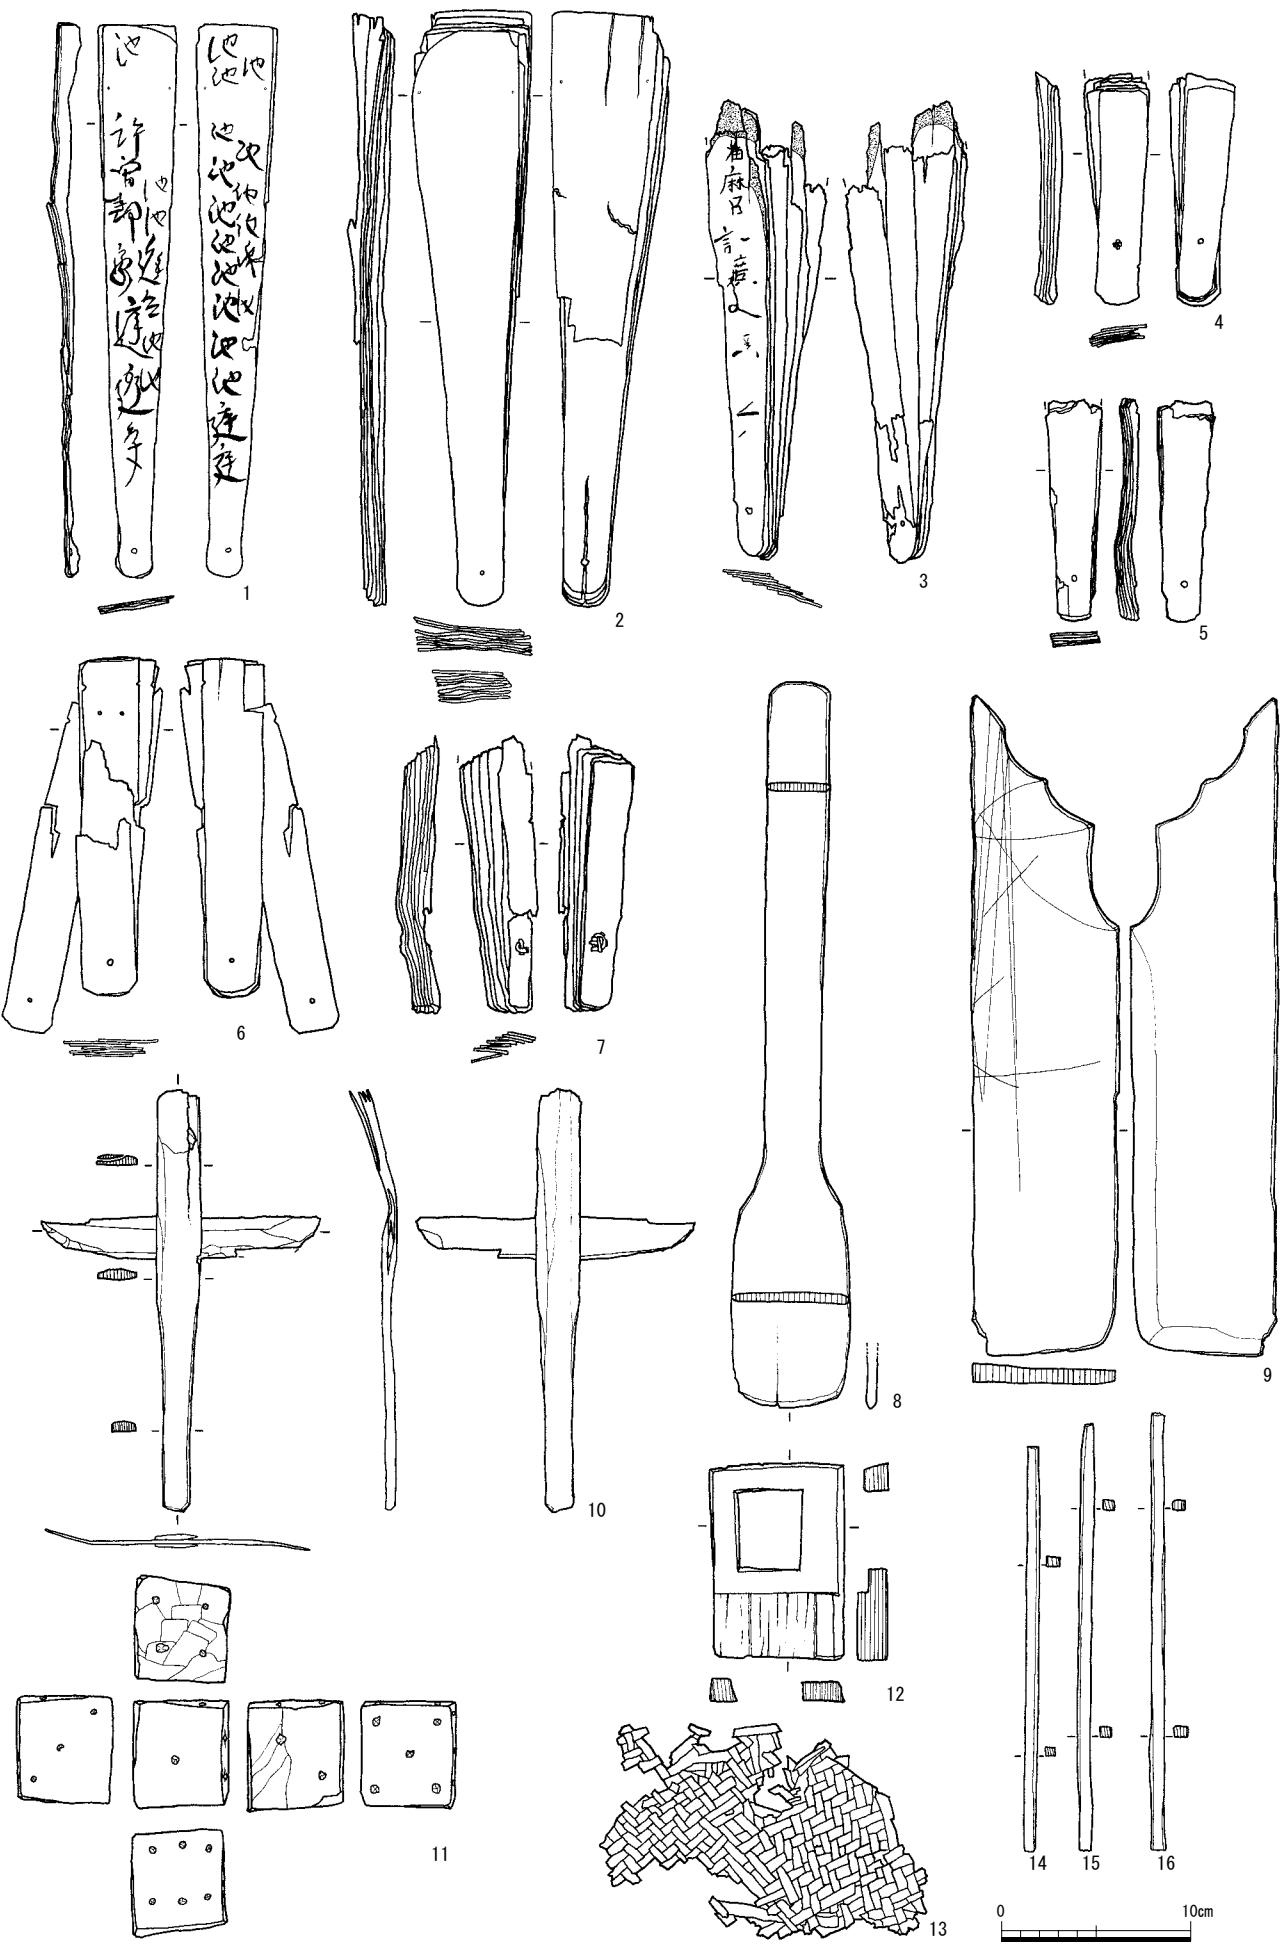
図 169 SK19189 出土木製品 1:4

木製品 木製品の大部分はSK19189の木屑層から出土した(図169)。主な木製品は檜扇、杓子、容器、部材、網代、籌木、用途不明品である。

杓子は11点出土した。8は長さ38cm、幅5.9cm、厚さ0.7cm。周縁は面取りされ、尖端付近の稜線は摩滅している。9は雲形定規。長さ34.9cm、幅7.5cm、厚さ0.8cm。右側縁と先端の裏面側の面取り加工からもとは杓子とみられ、それを縦割したものを素材とし上部の縁辺に曲線が削り出されている。表面には円弧や直線の毛引き線がみられるが、これは曲線の屈曲点を割り出すためと考えられる。10は用途不明品。長さ22.3cm、幅14.9cm、厚さ0.6cm。縦軸の中央よりやや上方に切り込みを入れて、横軸が挿し込まれ十字形に組み合う。さらに縦軸は尖端方向から刃物で削られ二股に割かれる。11はサイコロ。長さ4.9cm、幅4.9cm、厚さ5.5cm。一辺4.9cmの角材の端を切り落としたもので各面に1~6の目が彫り込まれる。対向する面の目の和が7にならない。12はほど穴のある部材。長さ10.2cm、幅6.9cm、厚さ2.2cm。下部は厚みがある。13は網代。長さ20.9cm、幅14.1cm。小型の籠の一部。下部に籠の底部が、上部に口縁がみられる。14~16は籌木。SX19196から97点の籌木が出土したが墨痕のあるものは1点で割合は小さい。14は長さ21.3cm、幅0.5cm、厚さ0.4cm。15は長さ21.3cm、幅0.7cm、厚さ0.5cm。16は長さ22.9cm、幅0.7cm、厚さ0.6cm。いずれも完形で断面は長方形。この土坑の籌木は完形品の長さが21~23cmにまとまる。(国武貞克)

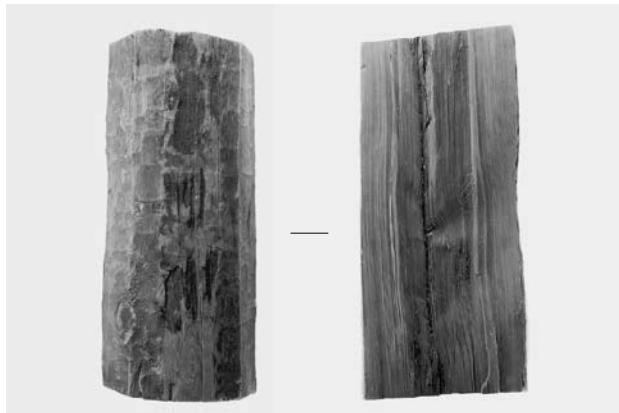
図 170 SB19176 北廂柱穴出土の基礎板

出土部材 SB19176 北廂柱より基礎板が出土した（図 170）。柱状材を半裁したもので、剖面を下にして据えられていた。長さ 735mm、幅 230mm、厚さ 150mm、樹種はヒノキである。部材中に残存する最も新しい年輪の年代は 588 年であった。表面および木口面に工具による加工痕を残す。表面はチョウナはつり。上木口面はノミとチョウナの刃痕があり、木取りの墨線が残る（図 171）。墨線は、樹芯付近で直交する 2 本の直線、その交点を中心とした円、円に接して書かれた八角形の直線である。円の直径は 142mm。下木口面はノコで切断する。裏面の割肌の状況より、この木材は枝の多い立木の上方の部分で、墨線のある上木口面側が木末であることがわかる。

以上より、この木材が基礎板に使用された過程を推測する。まず、伐採した木を丸太の状態にし、径の細い木末の木口に木取りの墨線を描き、チョウナで表面をはつり断面八角形の柱材を作る。その後、必要な長さを木元より取りノコで切断し丸柱に加工する。基礎板として使われたのは、その際に生じた端材の部分と考えられる。

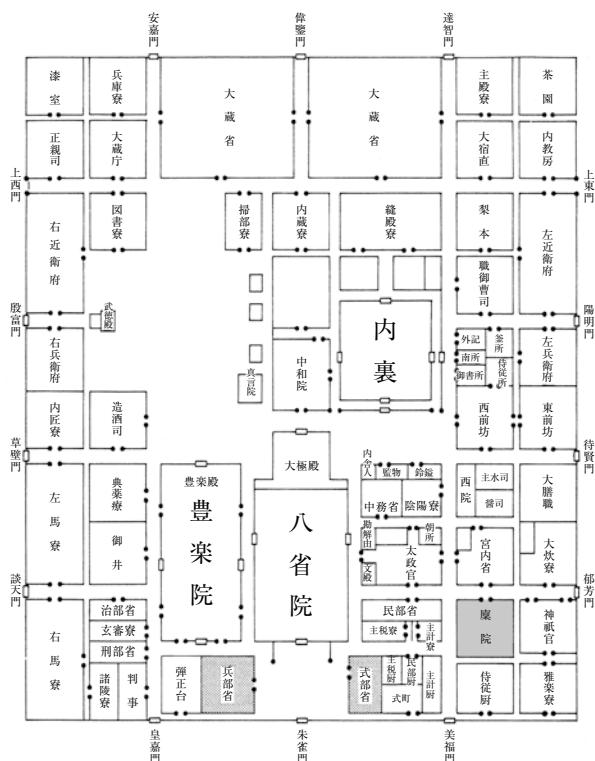
図 172 宮城図（『平城概報 1986』第 8 図を転載）

宮内では大蔵省や内蔵寮なども考えられるが、平安宮の建物配置を描いた絵図によれば、朝堂院（八省院）の東側に「廩院」という区画あり、これは民部省が管轄する施設で米を貯蔵する倉庫群である（図172）。西区画と朝堂院との位置関係からも、ここが「廩院」である可能性が考えられる。今後、西区画の南北に同様の倉庫が展開するかどうかの確認が必要となろう。
