## 津和野町社寺建築調査

**調査の目的と内容** 調査は、津和野町が文化庁から受託した、総合的文化財把握モデル事業の一環としておこなったものである。調査の目的は、第一に、町内に点在する社寺建築の掘り起こし調査をおこない、今後の文化財行政のための基礎資料を作成することである。地元では、地元住民組織によって、総合的な文化財把握調査がおこなわれ、調書が作成された。その調書をもとに、社寺建築のリスト作成および現地調査をおこなった。さらに、鷲原八幡宮について、国重要有形文化財の指定を目指して、その履歴・特徴を明らかにし、価値を明確にするための詳細な調査をおこなった。

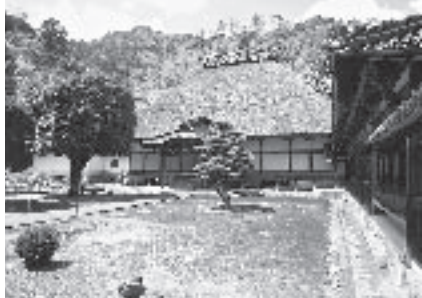
図58 永明寺本堂

寺院は曹洞宗および浄土真宗の寺院が多い。曹洞宗の寺院は永明寺が代表的な存在で、伽藍全体として良く残る。本堂は、いわゆる方丈形式の本堂で、曹洞宗本堂の規範的な姿を良く示し、大規模茅葺本堂の現存例としても貴重である。その他曹洞宗本堂で内部を実見したものは、いずれも外陣に円柱を立て、虹梁を架け渡した装飾的な本堂となっている。浄土真宗本堂は、外陣に虹梁をかけ渡した円柱を立て、内外陣境に折り戸障子を飾る定型的な形式とする。なお、津和野城下には、道場形式風の妻入の本堂が存在し、注目される。

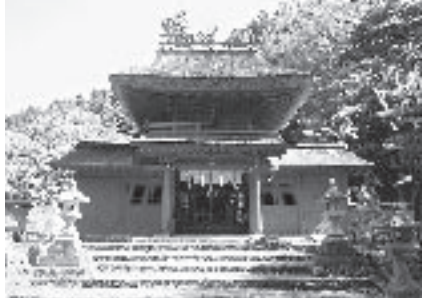
図59 鷲原八幡宮楼門

楼門は山口市を中心に分布する楼門に翼廊を付けた地方色ある形式である。楼門部分は、一間一戸の楼門の前面に向拝を付ける形式とする。向拝は大面取角柱上に杵肘木を組み、中備に古風な蓐股を飾り、手挟も古風である。楼門上層には、出組を組み、拳鼻を飾る。翼廊は、円柱に舟肘木とする定型的な形式である。ただし、山口地方の翼廊は一般的に開放的な形式であるのに対して、当社では、翼廊端間に随神を安置するために、端間を壁で囲む特有の形式とする。なお、中央寄りの間は、かつては葺戸であった。従来は、正徳元年の「棟札控」にある「拝殿」を現在の「楼門」、「舞殿」を現在の「拝殿」にあて、正徳元年の建立と考えられていた。しかし、蓐股・手挟・拳鼻は室町末期の様相を示すこと、蓐股が後述の永禄11年建立の本殿と相似形をなすこと、かつて舞殿が拝殿脇に存在したこと、正徳元年建立と考えられる拝殿が舞殿としての形式をもたないことから、上記にある「拝殿」は現在の拝殿、「舞殿」はかつて拝殿横に存在した「舞殿」と考えられ、楼門は正徳元年に新築された訳ではなく、永禄11年の建築と考えられる。

鷺原八幡宮は、津和野城の麓に位置し、城の守護神として勧請された歴史をもち、県の史跡に指定されている馬場の存在とともに、神社の敷地全体として価値が高い。楼門・本殿は、室町時代末期に建築されたもので、山口地方周辺部の室町時代末期の地方色を良く示す建築として価値は高い。それに加え、楼門を随神門としたり、方形池に潔斎橋をかけたり、他ではみられない独自の空間構成をとっている点でも貴重な存在である。拝殿および潔斎橋は正徳元年の建築であるが、これらも特徴ある社殿構成を構成する要素として、また亀井氏の造営を示す事例として、評価されるべき建築である。（島田敏男）

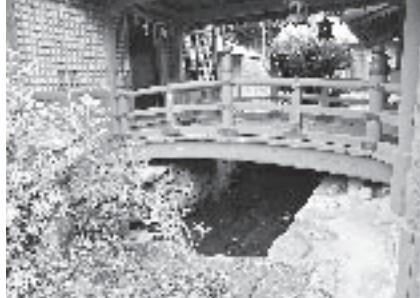
図60 鷲原八幡宮新斎橋

楼門の背面、拝殿の間には、方形の池が設けられ、楼門から拝殿には潔斎橋と呼ばれる橋が架かり、きわめて特徴的な配置形式をとる。潔斎橋は、太鼓橋で、両側に擬宝珠高欄を備え、楼門・拝殿間に切妻造の屋根をかける。橋は正徳元年に建築されたと考えられ、方形池は少なくとも正徳元年には存在したことは確かであるが、こ

のような形式が永禄11年の造営まで遡るかどうかについては、現在のところ確証はない。

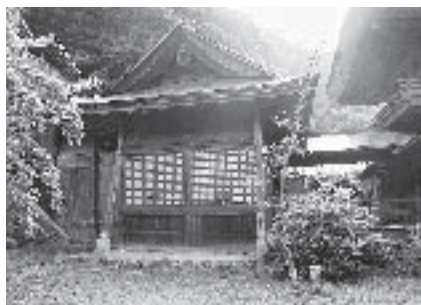
図61 鷺原八幡宮拝殿

拝殿は角柱で直接桁を受ける簡潔な形式の拝殿である。造作材は後世にかなり取り替わっているが、基本的な構成は、当初のままである。天井部材は、後世の改修後の部材であるが、小屋裏を確認したところ、当初から現状のような天井形態であったことが判明した。背面中央の虹梁、妻飾の虹梁の絵様から判断して、社蔵文書にある正徳元年に新築された拝殿と考えられる。

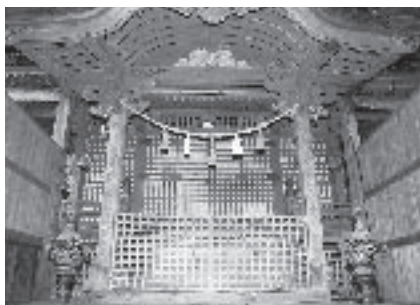
図62 鷺原八幡宮本殿（向拝）

いっぽう向拝は、柱上に頭貫を通さず、四方に木鼻のみを飾り、連三斗を組み、桁を虹梁形とする変則的な形式とする。様式的に、本体部分より時代が降ることは確かで、正徳元年の改修にともなう付加と考えられる。

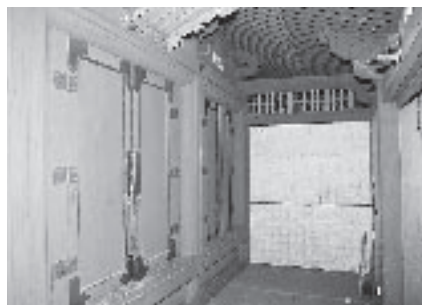
図63 鷺原八幡宮本殿（庇）

本殿は、前室付三間社流造本殿である。身舎は、円柱上に出三斗を組み、端部では連三斗とする。中備に蓐股を飾るが、正面中央間は当初より蓐股は飾らない。庇は大面取角柱で、柱上に三斗を組み、肘木には大きな面が施されている。桁には面をとり、垂木は地垂木にも面が施され、緩い反り増しをもち、飛檐垂木にも面が施され、下面を反らせる。これら本体部分の技法・様式はいずれも室町時代末期の様相を示す。
