## 小谷地遺跡の出土部材調査

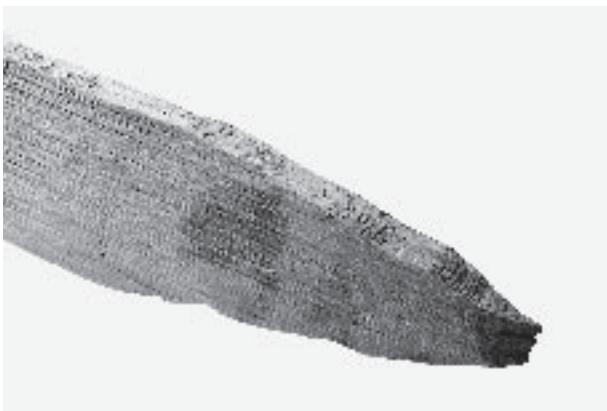
図92 矢板状の加工痕 (SB01 RW316)

板材はほとんどが厚さ2cm前後の板目材であり、上下と両側面の計4面が割肌を呈し、木口をヨキで切断する（図95）。SB01の板材は一端をヨキで矢板状に尖らせるものが多い（図91）。板材の大半が板目材であるいっぽう、厚さ4cm程の柾目板も出土している（RW316、図96）。柾目板は打ち割り製材で造るのは難しく、現状ではヤリガンナあるいはノコギリの痕跡は確認できないため、その採材方法が明確でない。製材中の失敗作である可能性、あるいは後述するような何らかの部材から転用された可能性を考慮しておきたい。

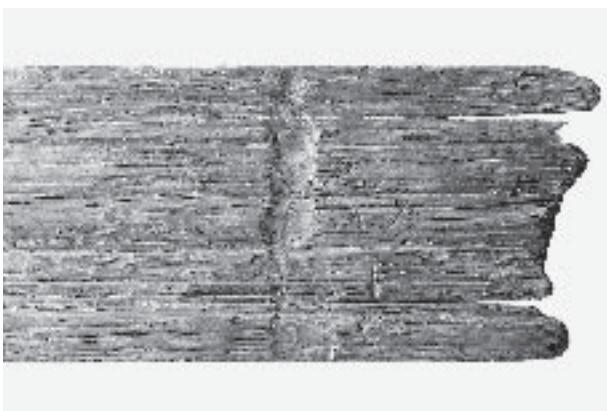
図93 他部材の当たり痕跡 (SB01 RW185)

部材には他の部材との接触による当たり痕跡がみられる。SB01の板材RW185には、幅3cmの凹みがある（図93）。出土状態を写真や遺構実測図で確認したところ、出土時に下にあった部材の圧痕であることがあきらかになった。これと反対の面には、先端部にコの字型の風食差がみられるが、出土時に上に位置した板材と接していたため生じたものである（図97 出土時上面）。これらは出土時に隣接していた部材による痕跡であるが、出土状況とは関係ない当たり痕跡もみられる。SB01の板材RW316の出土時下面には、径13cmの円形の凹凸があり（図92）、風食差によるものと考えられるが、下に位置する部材の状況とは関連がなく、SB01使用以前の痕跡と考えられる。

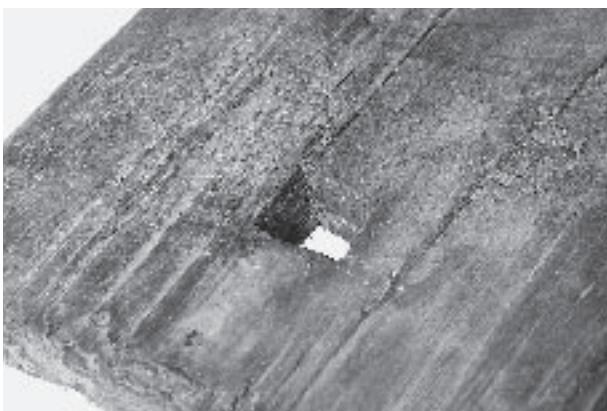
図94 ノミで穿孔した角穴 (SX04 RW270)

また、SB01とSX04を中心に検出遺構で使用していない穴や欠きをもつ部材が数点あった。すなわち、それ以前に何らかの構築物の部材であったものを転用したことはあきらかである。残念ながら転用以前の用途が判明するものはほとんどない。そのうちSX04の板材RW273は、長さ380cm、幅24cm、厚さ2cmで、一端に一辺1.3cmの角孔（刃幅4分のノミで穿孔）をもつ（図93）。このような部材は北秋田市の胡桃館遺跡に類例があり（B1建物周辺出土材123・124、長さ351cm、幅20cm、厚さ2cm）、そこでは屋根板の可能性を指摘している（『胡桃館遺跡埋没建物部材調査報告書』奈文研・北秋田市教委、2008）。継手や仕口、釘穴のない打ち割りの板材については、類例に胡桃館遺跡B1建物の壁板がある。しかし、今回小谷地遺跡で出土した板材には、胡桃館遺跡B1建物の壁板のような顕著な風食差はみられない。壁板の下部を地中に埋めるような、同様の構造であったかは検討の必要がある。さらなる類例の増加を期待したい。

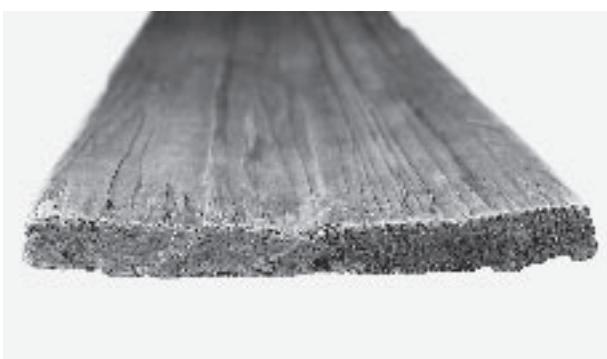
図95 木口に残るヨキ痕 (SX04 RW261)
